# Asbestinventarisatetest

Tongersesteenweg 125, 3770 Riemst

Attestnummer : 20250520-000536.000

Uitgegeven op : 20.05.2025

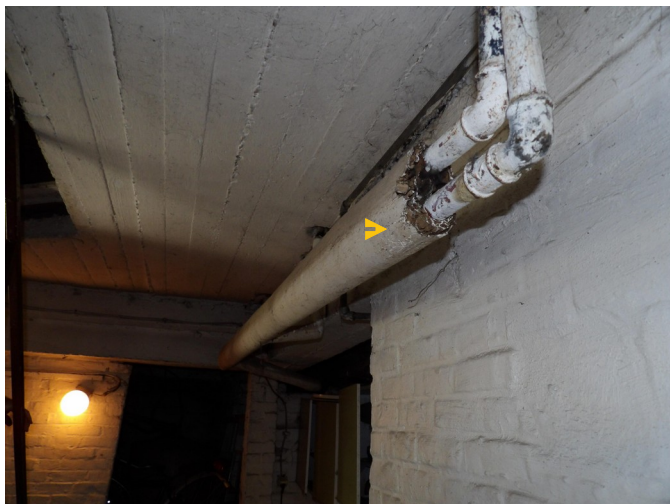
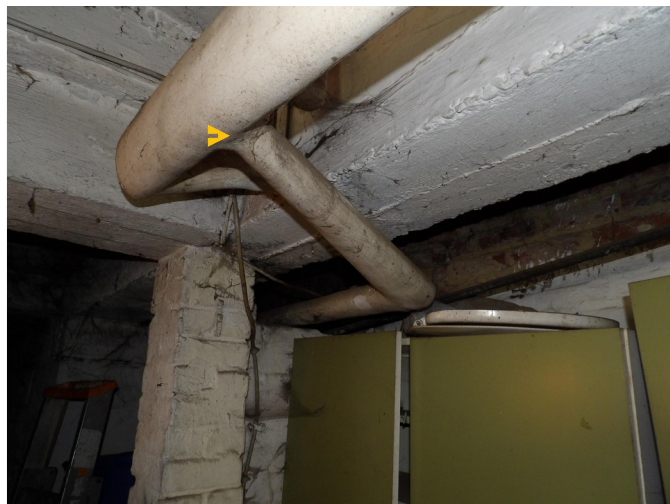
| Eindbeoordeling materiaalisico | Verhoogd materiaalisico en/of verhoogde kans op vezelvrijgave |
| Opmerking | Op aangeven van de opdrachtgever werd geen staalname noch labo-analyse uitgevoerd zodat de aangetroffen leidingisolatie automatisch als asbesthoudend beschouwd wordt (Inspectieprotocol 5.3.12). Om het asbestverdacht materiaal te kunnen identificeren als niet-asbesthoudend is een staalname én een analyse door een asbestlabo vereist. |

| Gebondenheid | Categorie 2: niet-hechtgebonden met matrix |
| Asbestsoort (vezeltype) | Amfibool aanwezig, uitgezonderd crocidoliet |
| Asbestconcentratie | Hoog ( $\geq 50\%$ ) |
| Toestand van het materiaal | Licht beschadigd, licht verweerd. Intact calciumsilicaatmateriaal of categorie III 'gebondenheid' |

| Beschrijving | Leidingisolatie cv. |

- Sluit de ruimte luchtdicht af en vermijd het betreden van de ruimte.
- Scherm in afwachting van verwijdering het asbestmateriaal af van luchtstromingen en verstoring: bijvoorbeeld door het te verpakken, te fixeren, af te dekken, signalisatie - afbakening aan te brengen, ...
- Verwijder dit asbestmateriaal zo snel mogelijk. Volg de toestand goed op.

- Hermetische zone (erkend asbestverwijderaar)  
Om tot een asbestveilige toestand te komen, dient de asbestverdachte leidingisolatie zo snel mogelijk verwijderd te worden door een erkend asbestverwijderaar. Deze gespecialiseerde aannemer is verantwoordelijk om te bepalen welke verwijdermethode toegepast moet worden met het oog op de bescherming van de omgeving tegen de gevaren van asbestvezelblootstelling. Gezien geen staalname noch labo-analyse uitgevoerd werd, is het aangewezen vooraleer het materiaal te verwijderen er een staal van te nemen en een labo-analyse te laten uitvoeren die bepalend is welke correcte verwijdermethodiek dient toegepast.

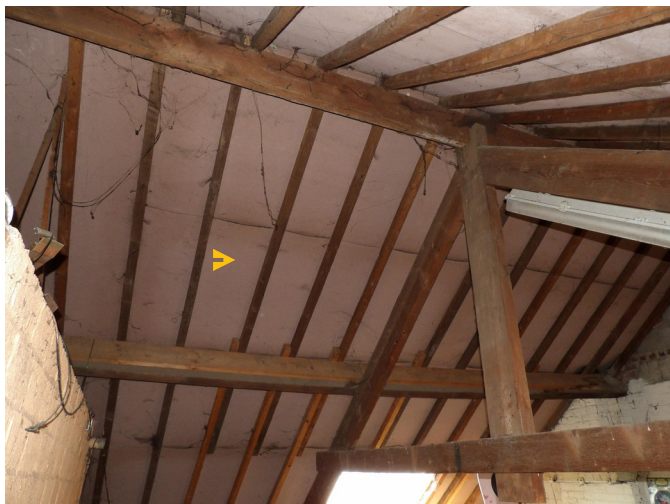
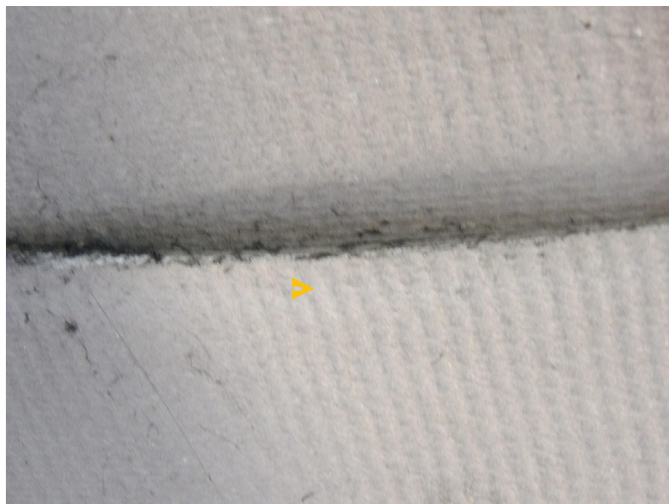
| Eindbeoordeling materiaalrisico | Laag materiaalrisico en/of verlaagde kans op vezelvrijgave |
| Opmerking | Op aangeven van de opdrachtgever werd geen staalname noch labo-analyse uitgevoerd zodat het asbestcement onderdak automatisch als asbesthoudend beschouwd wordt (Inspectieprotocol 5.3.12). Om het asbestverdacht materiaal te kunnen identificeren als niet-asbesthoudend is een staalname én een analyse door een asbestlabo vereist. |

| Gebondenheid | Categorie 1: hechtgebonden in oorsprong |
| Asbestsoort (vezeltype) | Crocidoliet aanwezig |
| Toestand van het materiaal | Onbeschadigd, niet verweerd |

| Beschrijving | Asbestcement Onderdak |

- Zorg voor een veilig beheer en verwijder dit asbestmateriaal wanneer het bij werken eenvoudig bereikbaar wordt. Controleer de toestand jaarlijks op wijzigingen.

- Eenvoudige handelingen: mag via doe-het-zelf of door werknemer(s) met opleidingsattest eenvoudige handelingen  
Om tot een asbestveilige toestand te komen, dient het asbestverdacht materiaal verwijderd te worden. Daarbij dienen de correcte verwijdermethode en de vereiste voorzorgsmaatregelen inzake gezondheidsrisico's voor de omgeving en de omwonenden in acht genomen. Vooraleer de materialen te verwijderen is het aangewezen er een staal van te nemen en te onderwerpen aan een labo-analyse die bepalend is welke verwijdermethodiek dient toegepast en of er al dan niet een beroep dient gedaan op een erkend professionele asbestverwijderaar die desgevallend dan ook verantwoordelijk is om te bepalen welke verwijdermethode dient toegepast te worden.

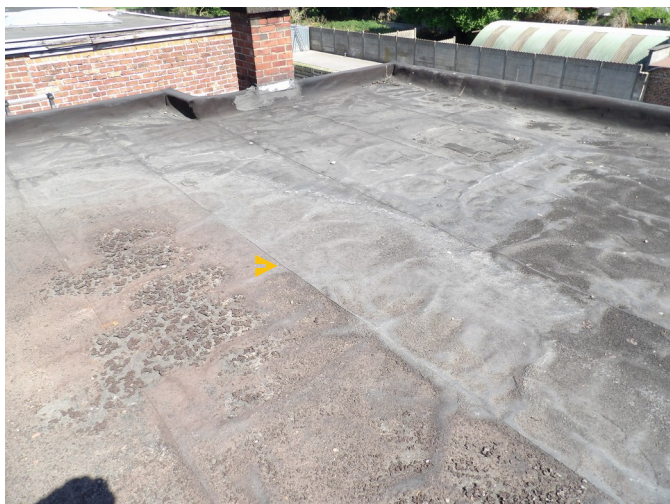
Het plat dak is afgedekt met EPDM. Omdat het niet vast te stellen is of er zich nog oorspronkelijke dakbedekking bevindt onder de EPDM en omdat er geen bemonstering mogelijk is omwille van het risico op gevolgschade (lekkage) is het aanbevolen voorafgaand aan latere werken een aanvullend onderzoek uit te voeren om te weten of er al dan niet nog asbestverdacht materiaal aanwezig zou zijn.
