# Asbestinventarisat attest

Bovenpoortstraat 53, 3400 Landen

Attestnummer : 20250803-000113.000

Uitgegeven op : 03.08.2025

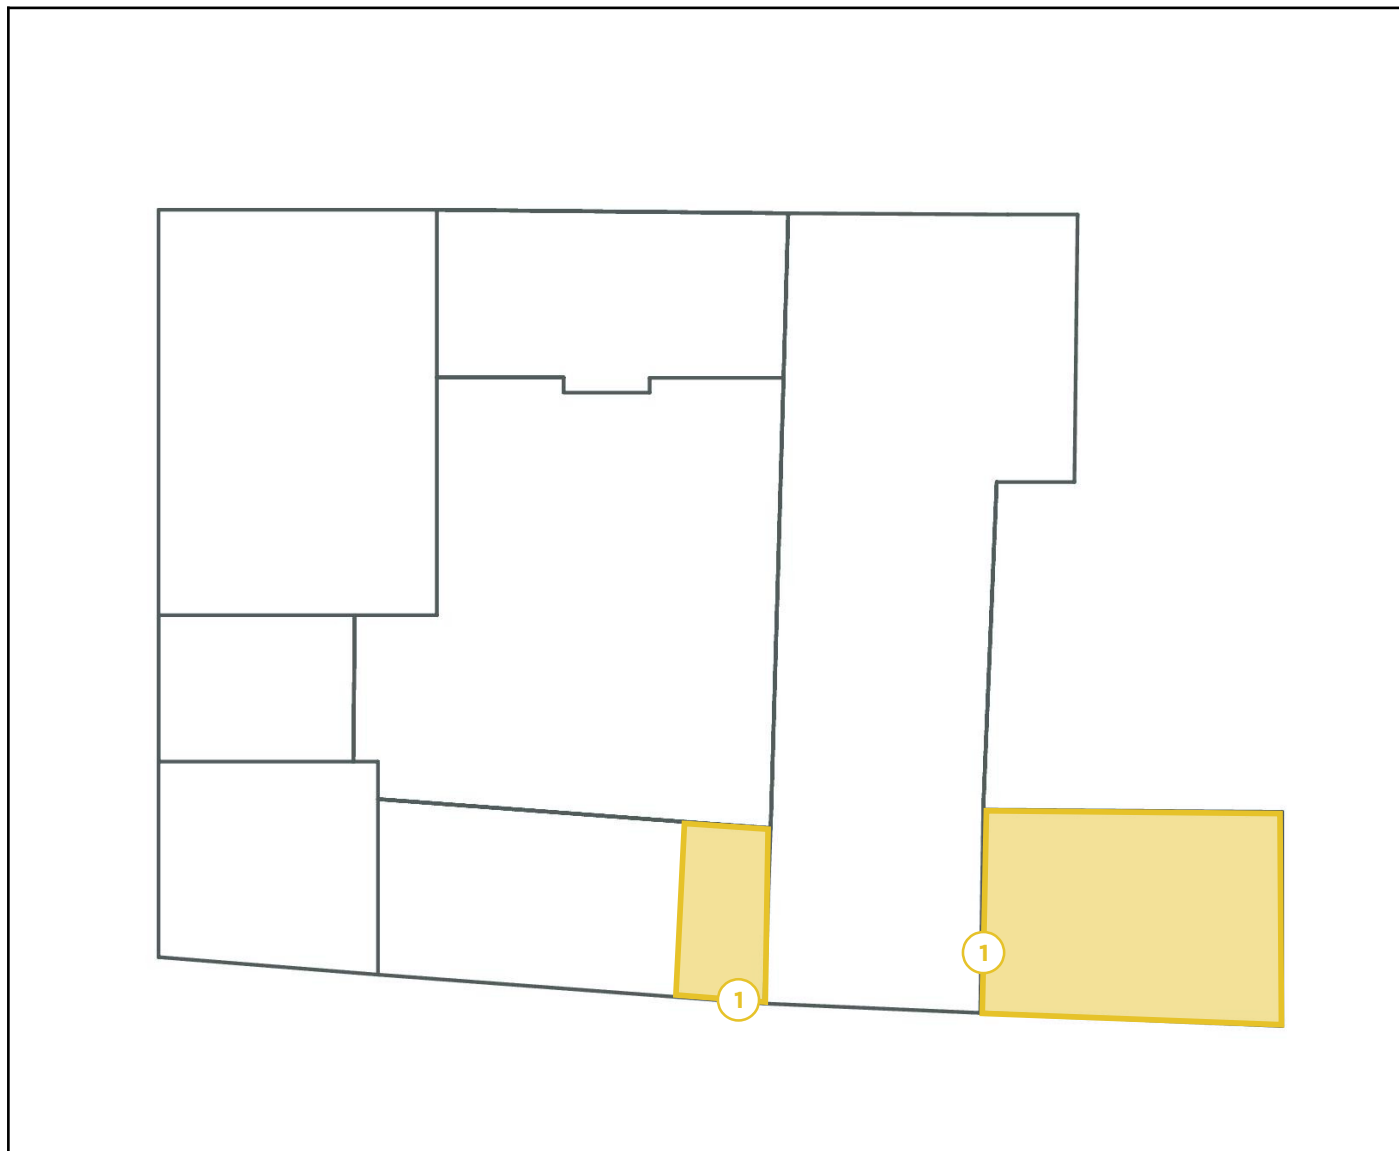
## Plan 3.4: Dak

| Beschrijving | Type | Actie |
|---|---|---|
| 1. Onderdak met menuiserite platen | Asbestmateriaal | Zorgvuldig beheren |

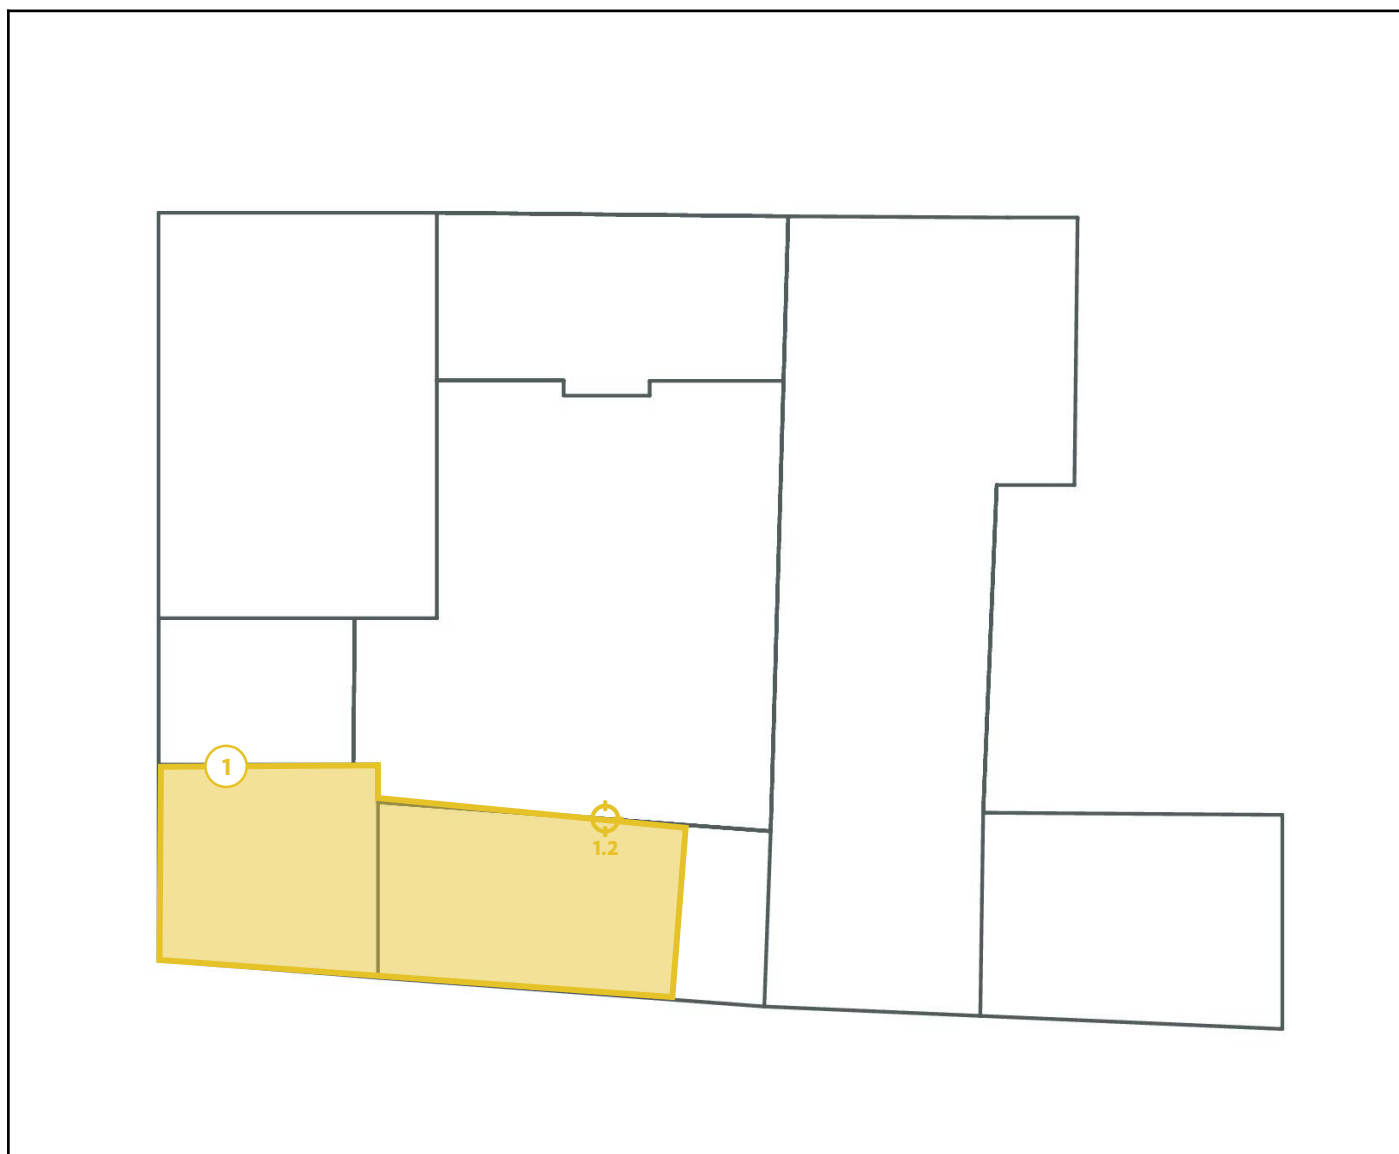
## Plan 4.5: Dak

| Beschrijving | Type | Actie |
|---|---|---|
| 1. Onderdak met menuiserie platen | Asbestmateriaal | Zorgvuldig beheren |
| 1.2 Code: 8 - onderdak taverne/ijssalon | Puntmonster | - |

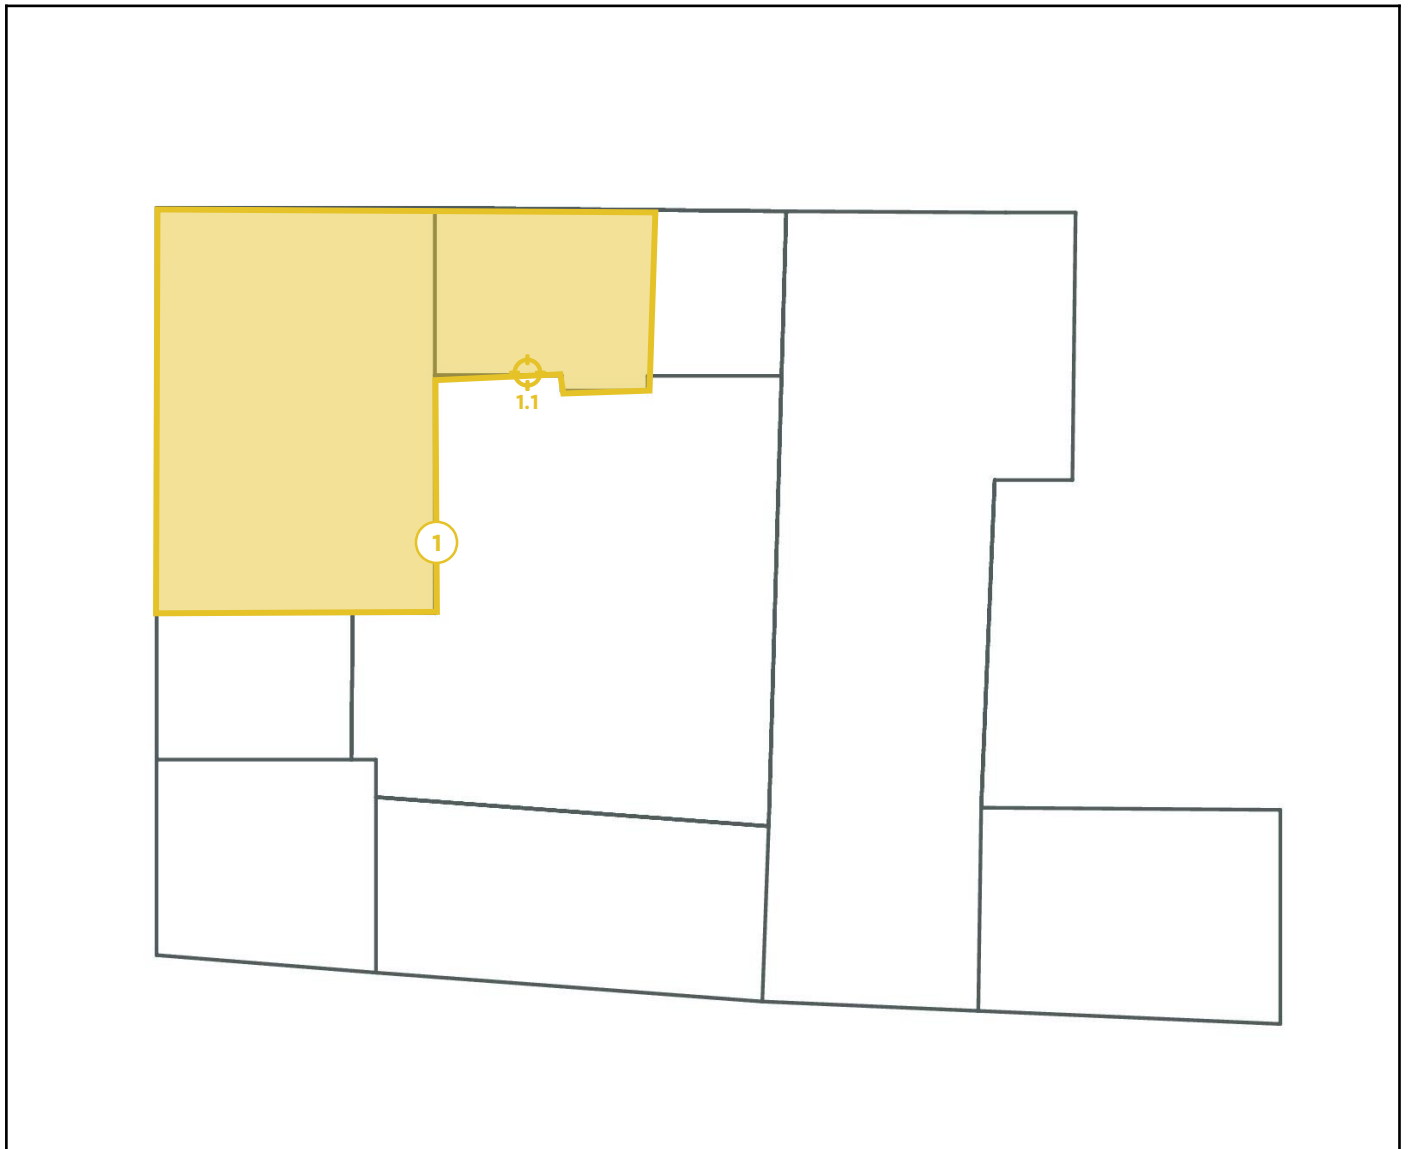
## Plan 5.3: Dak

| Beschrijving | Type | Actie |
|---|---|---|
| 1. Onderdak met menuiserite platen | Asbestmateriaal | Zorgvuldig beheren |
| 1.1 Code: 7 - onderdak appartement | Puntmonster | - |

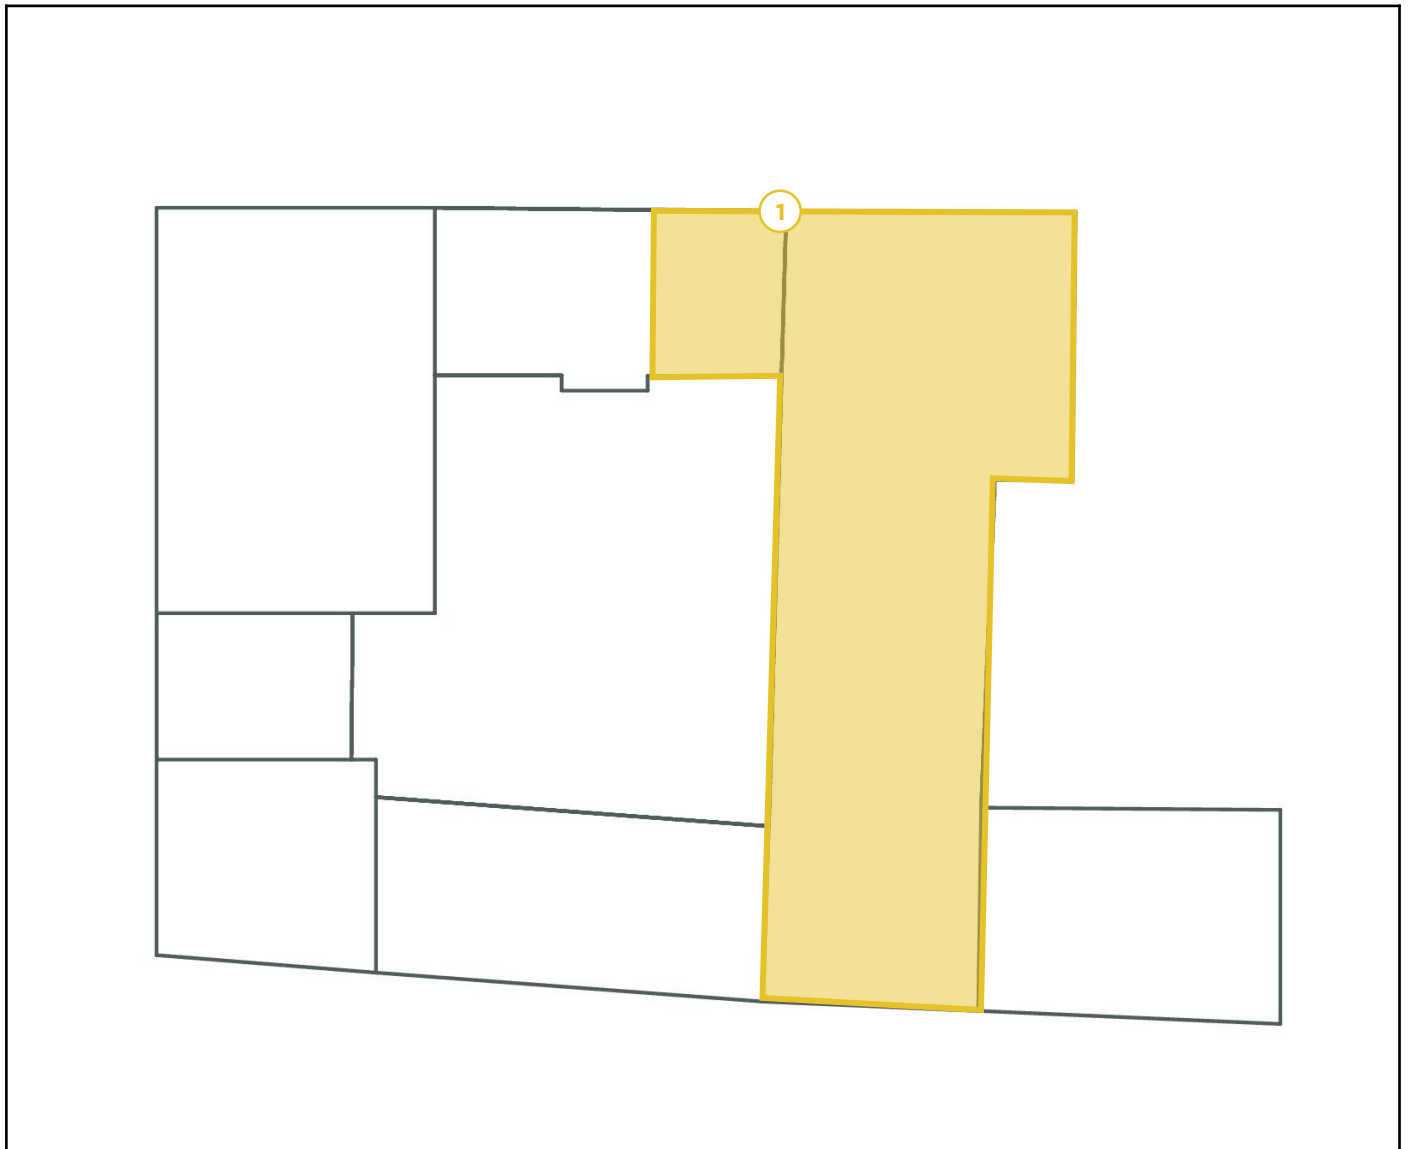
## Plan 6.3: Dak

| Beschrijving | Type | Actie |
|---|---|---|
| 1. Onderdak met menuiserie platen | Asbestmateriaal | Zorgvuldig beheren |

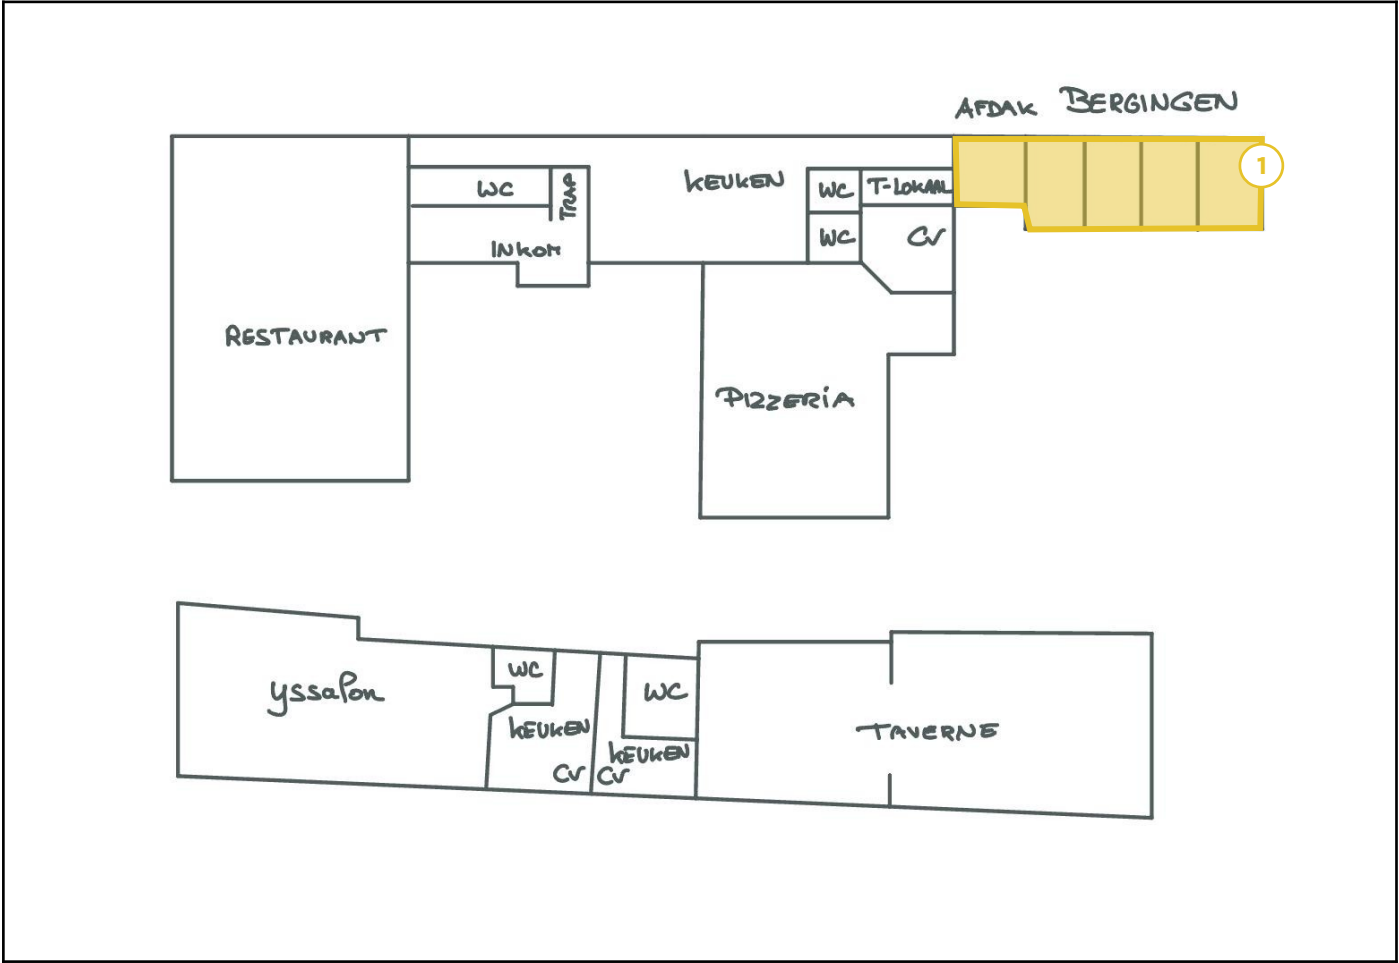
# Plan 7.2: Bergingen - Dak

| Beschrijving | Type | Actie |
|---|---|---|
| 1. Onderdak met menuiserite platen | Asbestmateriaal | Zorgvuldig beheren |

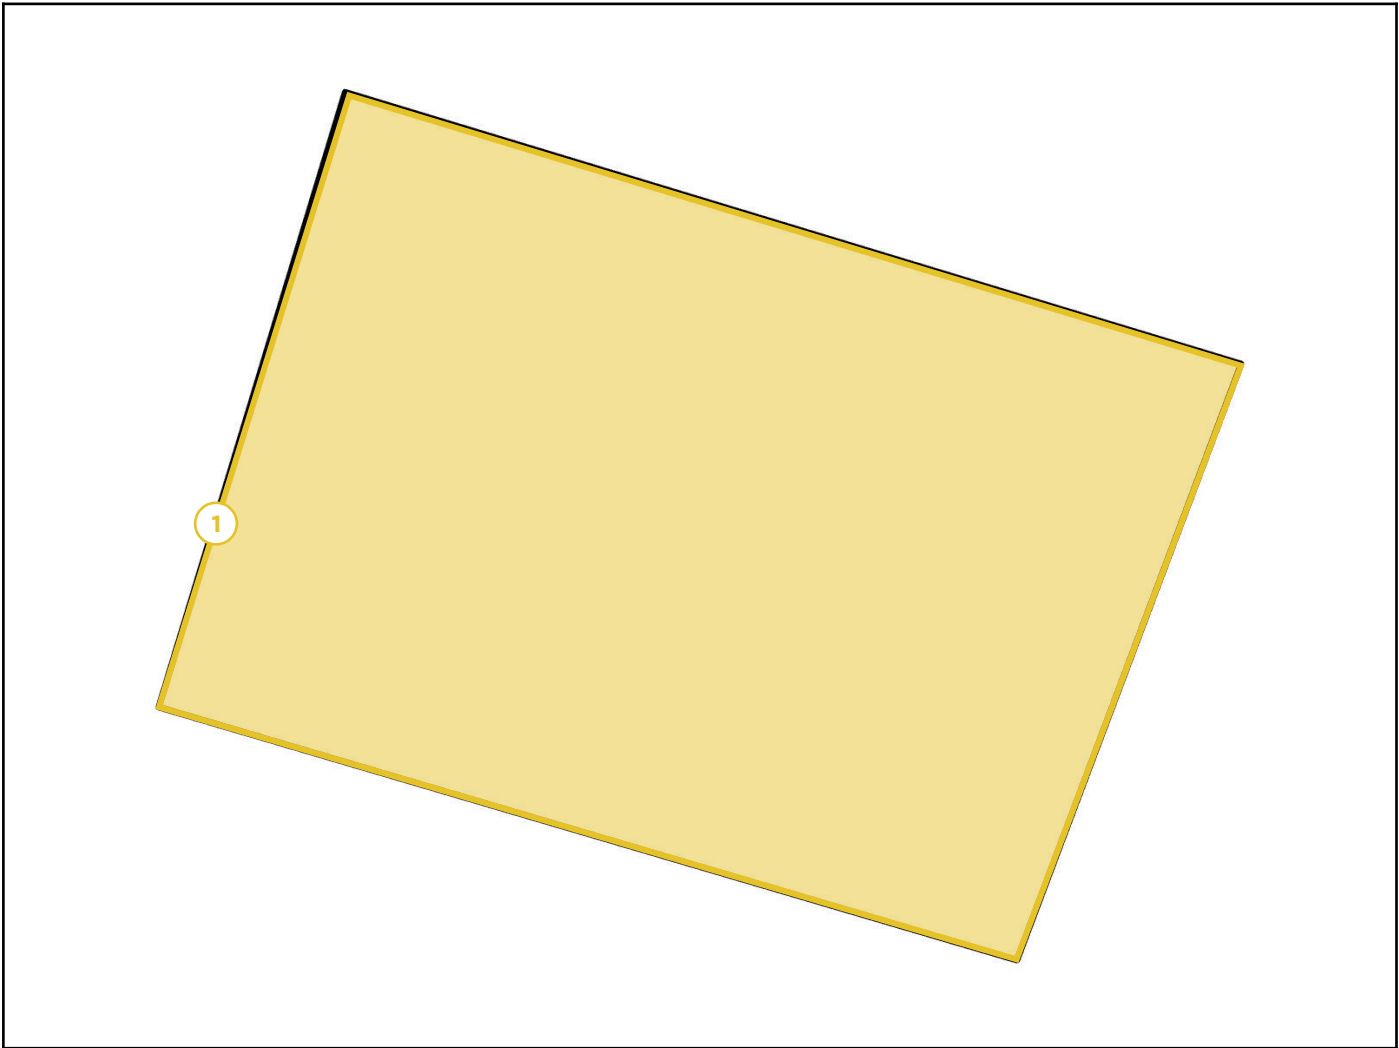
# Plan 8.1: Brug plan

| Beschrijving | Type | Actie |
|---|---|---|
| 1. Onderdak met menuiserite platen | Asbestmateriaal | Zorgvuldig beheren |

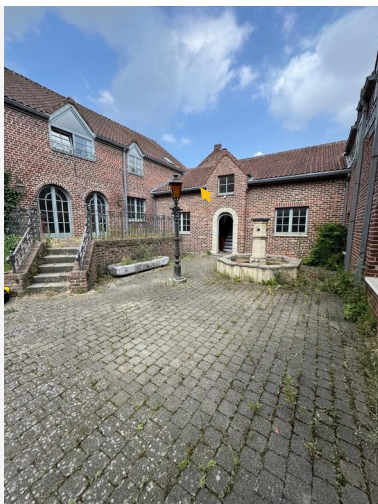
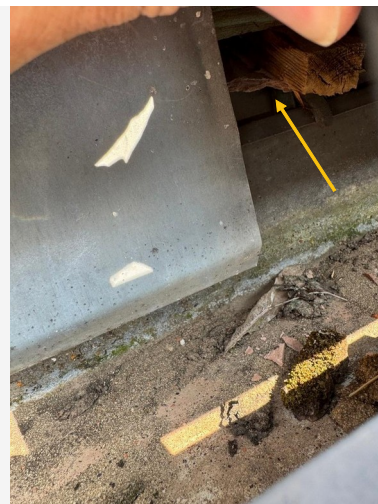
Het asbestmateriaal valt onder de mijlpaal van 2040.

| Eindbeoordeling materiaalrisico | Zeer laag materiaalrisico en/of zeer lage kans op vezelvrijgave |

| Gebondenheid | Categorie 1: hechtgebonden in oorsprong |
| Asbestsoort (vezeltype) | Alleen chrysotiel |
| Asbestconcentratie | Laag (< 50%) |
| Toestand van het materiaal | Onbeschadigd, niet verweerd |

| Opmerking | <p>Alle daken zijn voorzien van een onderdak uit cementplaten.</p> <p>Er werden 2 stalen genomen van de platen:</p> <ul style="list-style-type: none"> <li>- Dakgedeelte van de woning (appartement)</li> <li>- Dakgedeelte van de taverne en ijssalon</li> </ul> |

- Zorg voor een veilig beheer en verwijder dit asbestmateriaal wanneer het bij werken eenvoudig bereikbaar wordt. Controleer de toestand jaarlijks op wijzigingen.

- Eenvoudige handelingen: mag via doe-het-zelf of door werknemer(s) met opleidingsattest eenvoudige handelingen  
Het onderdak is ingesloten tussen een balken (onderzijde) en de pannen (bovenzijde)  
Het onderdak moet langs de bovenkant worden verwijderd.  
Het is aangeraden de werken te laten uitvoeren door werknemers met een opleidingsattest eenvoudige handelingen.  
Deze mensen hebben ervaring met het verwijderen van deze asbesttoepassingen en kunnen dit op een veilige manier uitvoeren.  
Draag tijdens het verwijderen beschermende kleding (FFP3, tyvek cat III type 5-6, handschoenen).

Bevochtig de platen tijdens het verwijderen om stofvorming te voorkomen.

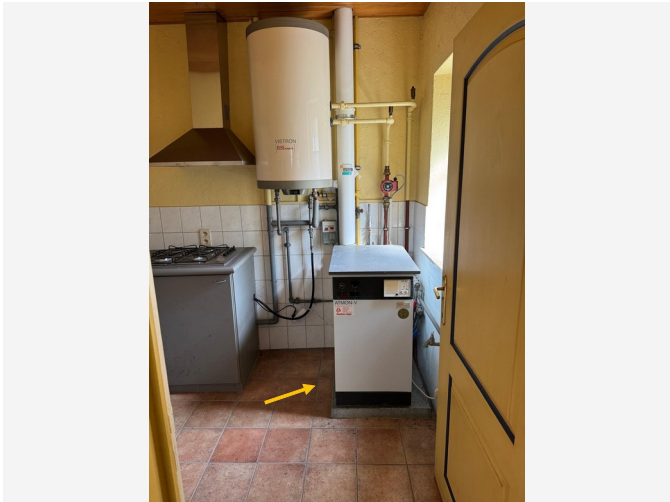
Het fabricagejaar van de CV-ketels dateert van na de periode waarin CV-ketels werden geproduceerd met asbesthoudende onderdelen.

In het gebouw staan 5 verwarmingsketels. Allemaal van het zelfde type en fabricagejaar.

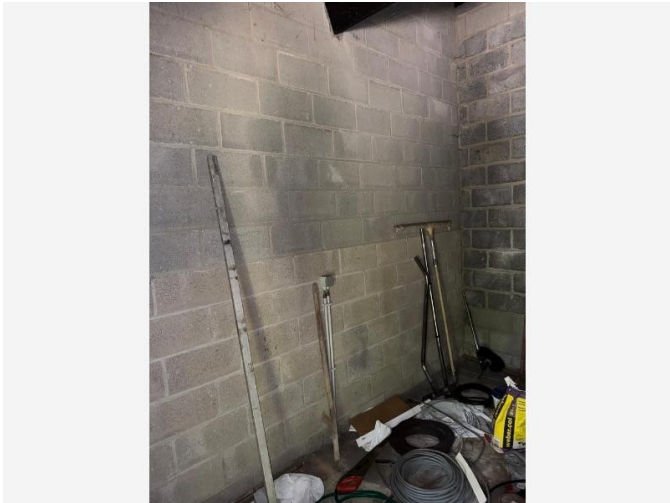
Op deze locatie werd er, buiten het onderdak, geen asbest aangetroffen.

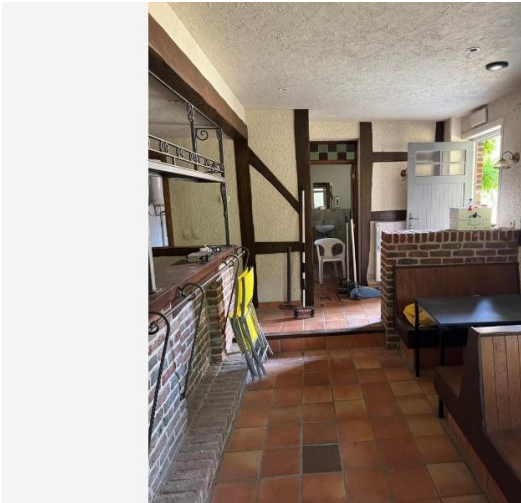
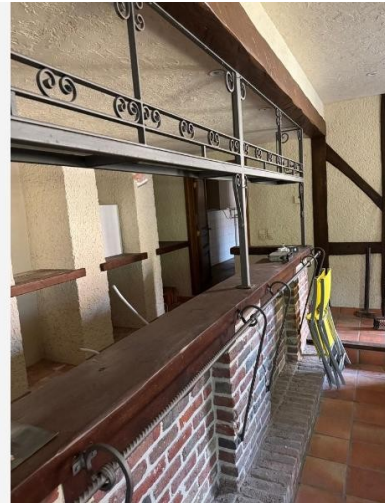
## Fiche 5: Pleisterwerk plafond taverne

Geen asbest

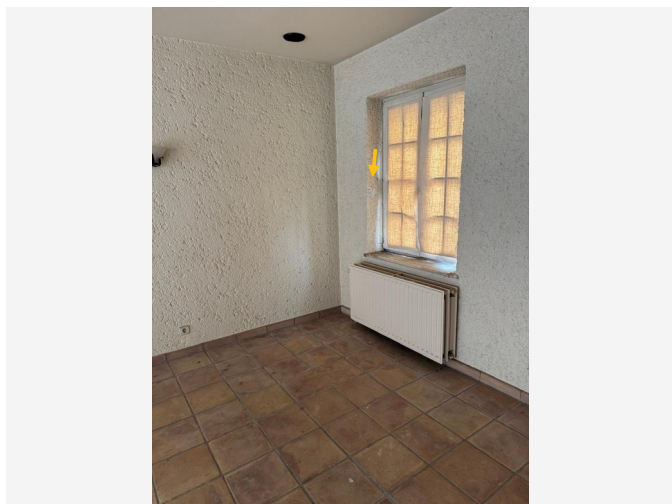
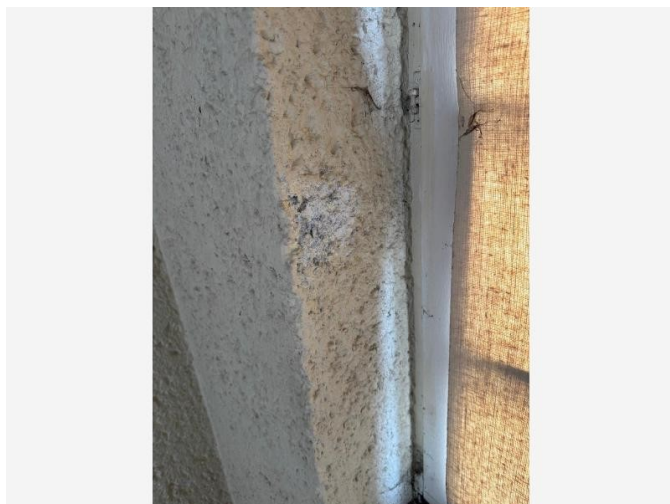
## Fiche 6: Pleisterwerk muren restaurant

Geen asbest
