# Asbestinventarisatetest

Luikersteenweg 399, 3500 Hasselt

Attestnummer : 20250707-000096.000

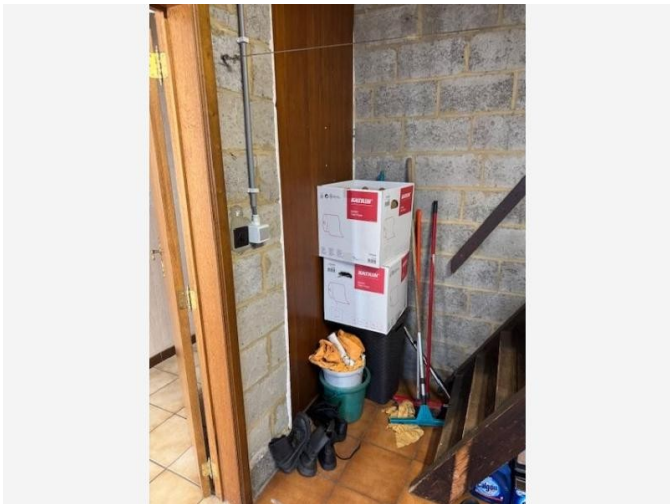
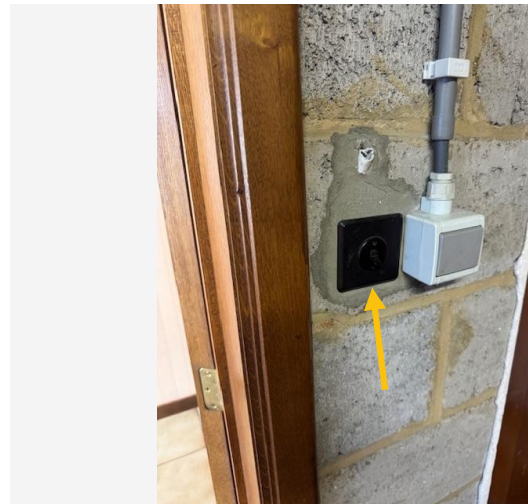
Het asbestmateriaal valt onder de mijlpaal van 2040.

| Eindbeoordeling materiaalisico | Laag materiaalisico en/of verlaagde kans op vezelvrijgave |

| Asbestsoort (vezeltype) | Crocidoliet aanwezig |
| Asbestconcentratie | Laag (< 50%) |
| Toestand van het materiaal | Onbeschadigd, niet verweerd |

| Beschrijving | Bakeliet (schakelaar) |

- Zorg voor een veilig beheer. Vermijd het beschadigen van het asbestmateriaal. Controleer de toestand jaarlijks op wijzigingen.
- Voer bijkomende staalname(s) uit.

- Eenvoudige handelingen: mag via doe-het-zelf of door werknemer(s) met opleidingsattest eenvoudige handelingen  
Deze bakeliet toepassing mag zelf verwijderd worden zonder het materiaal te beschadigen, dragen van de nodige wegwerp beschermingsmiddelen FFP 3 masker , handschoenen en tyvec CAT III type 5-6. Bakeliet dubbel verpakt afvoeren bij de juiste instantie.

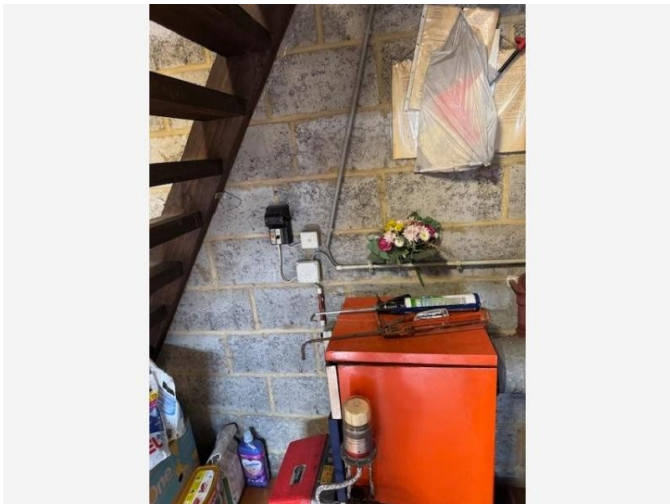
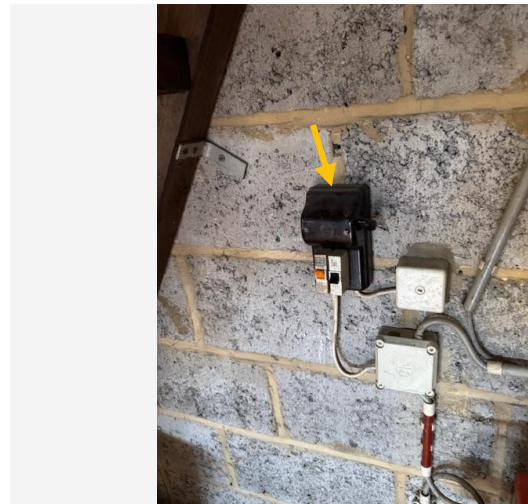
Het asbestmateriaal valt onder de mijlpaal van 2040.

| Eindbeoordeling materiaalisico | Laag materiaalisico en/of verlaagde kans op vezelvrijgave |

| Asbestsoort (vezeltype) | Crocidoliet aanwezig |
| Asbestconcentratie | Laag (< 50%) |
| Toestand van het materiaal | Onbeschadigd, niet verweerd |

| Beschrijving | Bakeliet toepassing |

- Zorg voor een veilig beheer. Vermijd het beschadigen van het asbestmateriaal. Controleer de toestand jaarlijks op wijzigingen.
- Voer bijkomende staalname(s) uit.

- Eenvoudige handelingen: mag via doe-het-zelf of door werknemer(s) met opleidingsattest eenvoudige handelingen  
Deze bakeliet toepassing mag zelf verwijderd worden zonder het materiaal te beschadigen, dragen van de nodige wegwerp beschermingsmiddelen FFP 3 masker , handschoenen en tyvec CAT III type 5-6. Bakeliet dubbel verpakt afvoeren bij de juiste instantie.

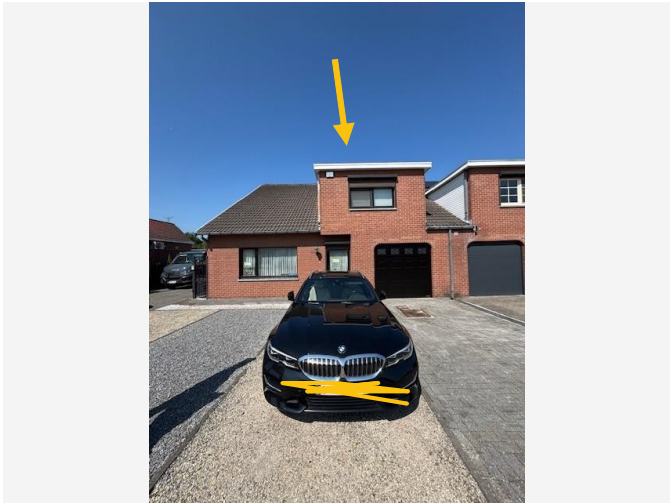
**Reden:** Het te onderzoeken materiaal situeert zich hoger dan 3,50 m te rekenen vanaf een veilige ondergrond

**Uitleg van de asbestdeskundige:** Het plat dak op het dakkapel situeert zich hoger dan 3.5M vanaf een veilige ondergrond, hierdoor heb ik dit niet kunnen onderzoeken.

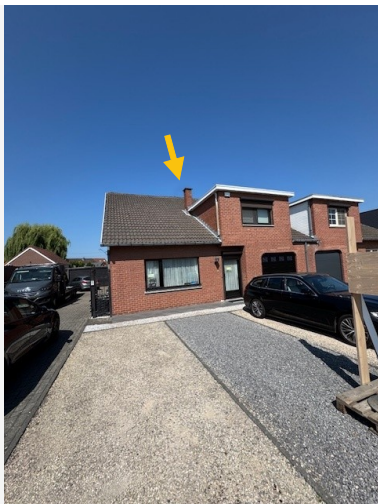
**Reden:** Het te onderzoeken materiaal situeert zich hoger dan 3,50 m te rekenen vanaf een veilige ondergrond

**Uitleg van de asbestdeskundige:** De schoorsteen situeert zich hoger dan 3.5M vanaf een veilige ondergrond, hierdoor is deze niet langs de binnenkant onderzocht kunnen worden.

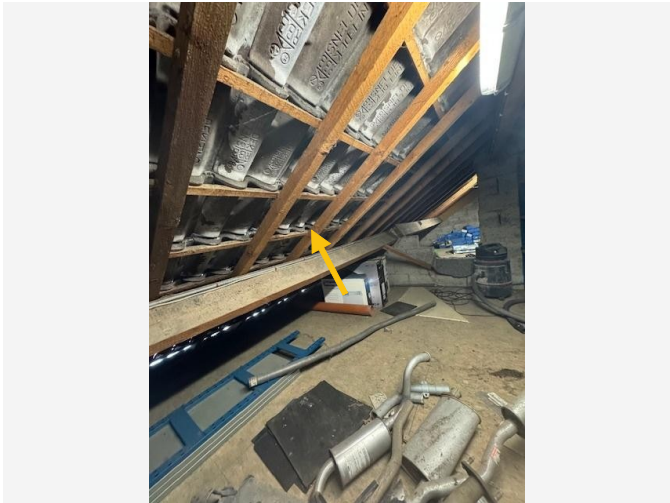
Geen onderdak aangetroffen in de woning, rechtstreeks zicht op de dakpannen.

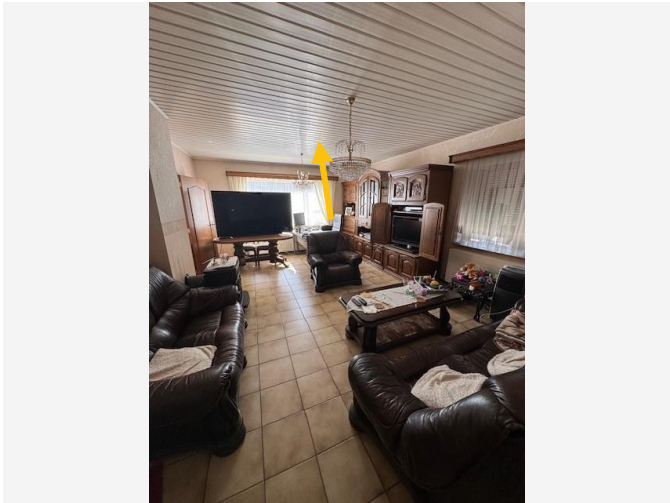
In deze aangeduiden ruimtes zijn geen pleisterwerk plafond aangetroffen.

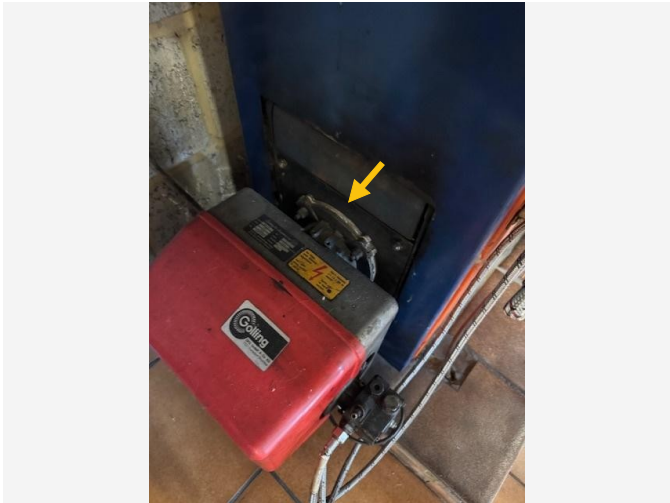
Mogelijks is de pakking van de CV ketel asbesthoudend, voer bijkomend onderzoek uit voorafgaand de verwijdering.

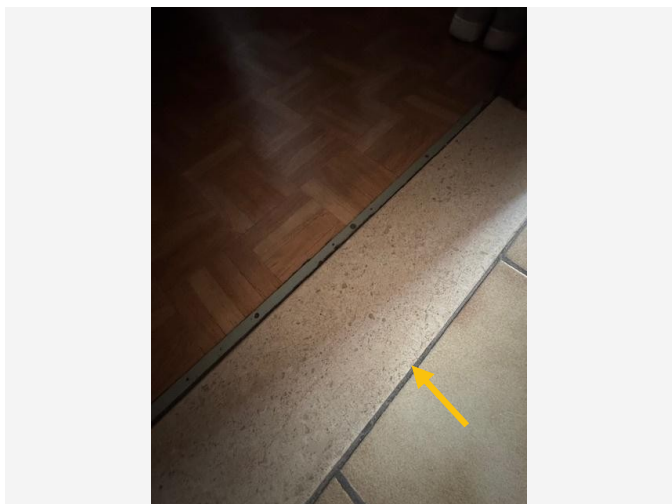
Dit type dorpel is niet asbestverdacht.

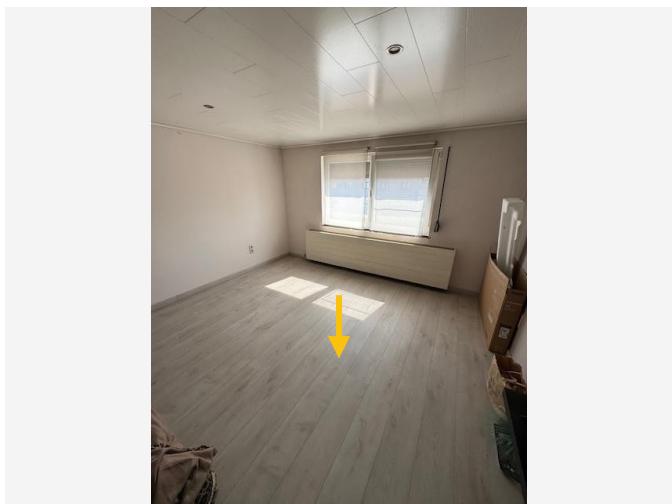
Dezer laminaat vloer is niet asbestverdacht, ik kan geen uitspraak doen over eventuele onderliggende lagen vloerbekleding.

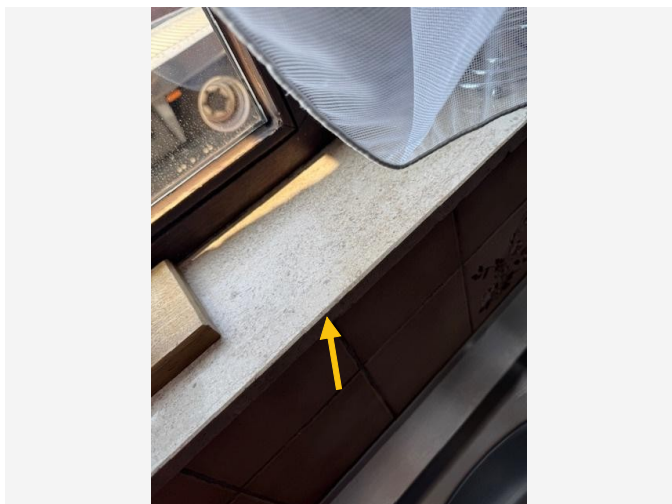
Dit type vensterbank is niet asbestverdacht.

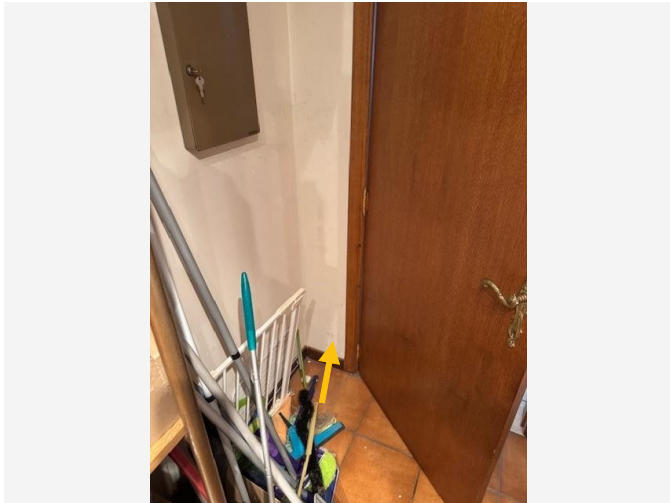
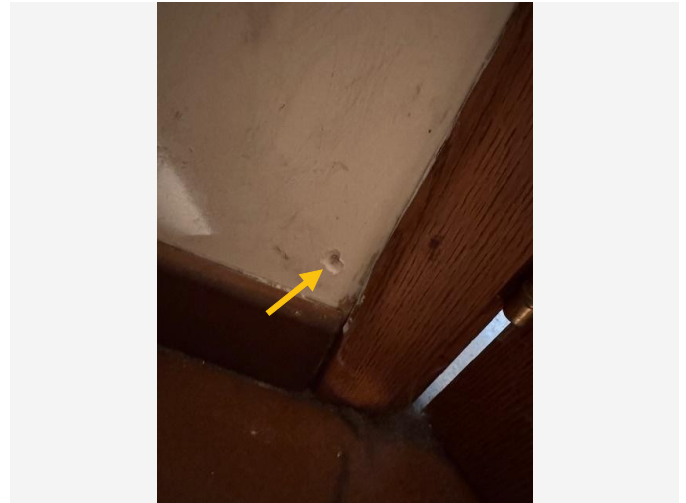
## Fiche 11: Pleisterwerk muren

Geen asbest

| # | Type | Referentie | Resultaat |
|---|---|---|---|
| 11.1 | Mengmonster | MM-01 | Geen asbest |

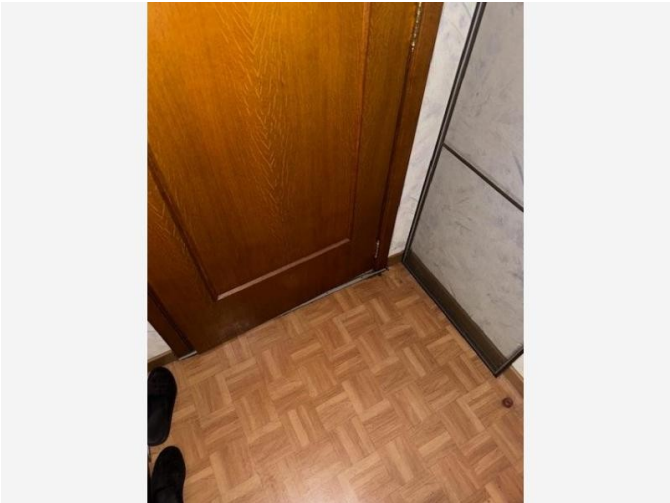
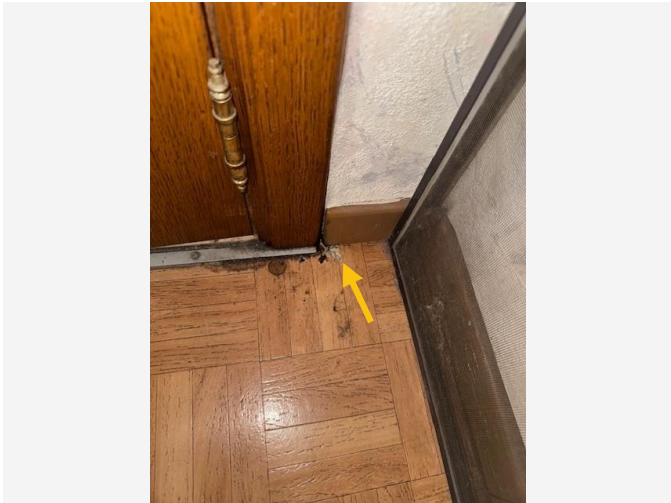
Geen asbest

| # | Type | Referentie | Resultaat |
|---|---|---|---|
| 12.1 | Puntmonster | MM-03 | Geen asbest |

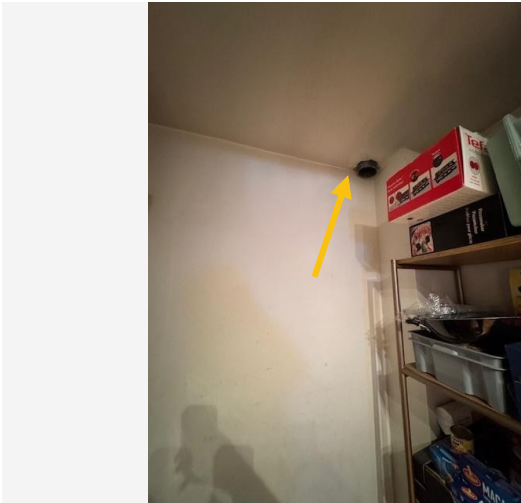
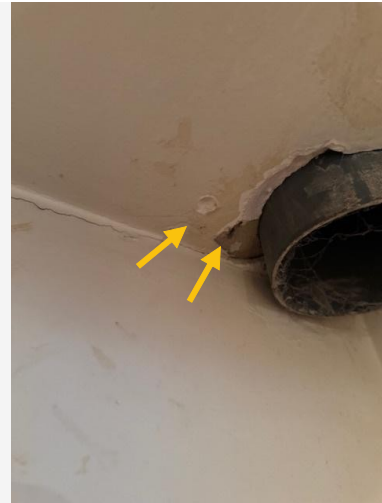
## Fiche 13: Pleisterwerk plafond

Geen asbest

| # | Type | Referentie | Resultaat |
|---|---|---|---|
| 13.1 | Mengmonster | MM-02 | Geen asbest |
