# Asbestinventarisatetest

Festraetsstraat 33/204, 3800 Sint-Truiden

Attestnummer : **20251113-000123.000**

Uitgegeven op : **13.11.2025**

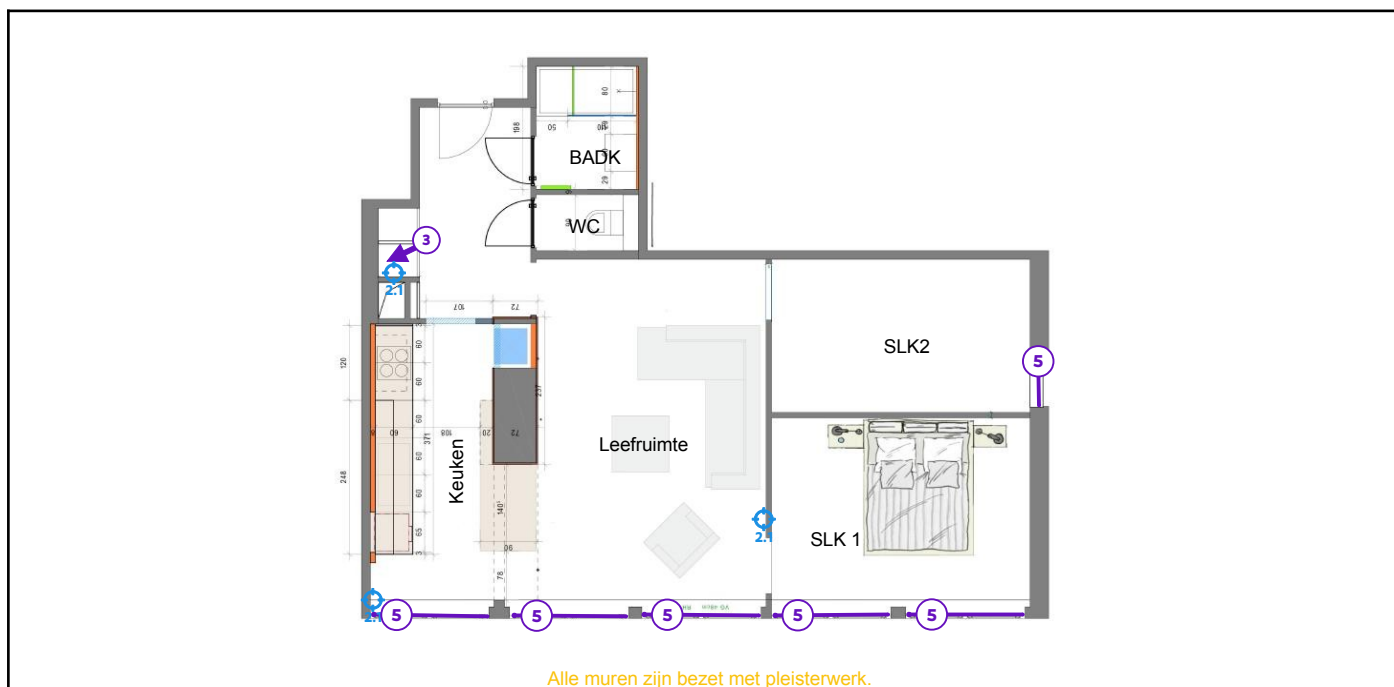
## Plan 1.1: Appartement - wanden

| Beschrijving | Type | Actie |
|---|---|---|
| 2. Pleisterwerk muren | Geen asbest | - |
| 3. Fabricagejaar CV-ketel (Viessmann Vitodens 100-W) = 2016 | Overige ruimte of materiaal | - |
| 5. Geen asbesthoudende mastiek/kit aan buitenschrijnwerk | Overige ruimte of materiaal | - |

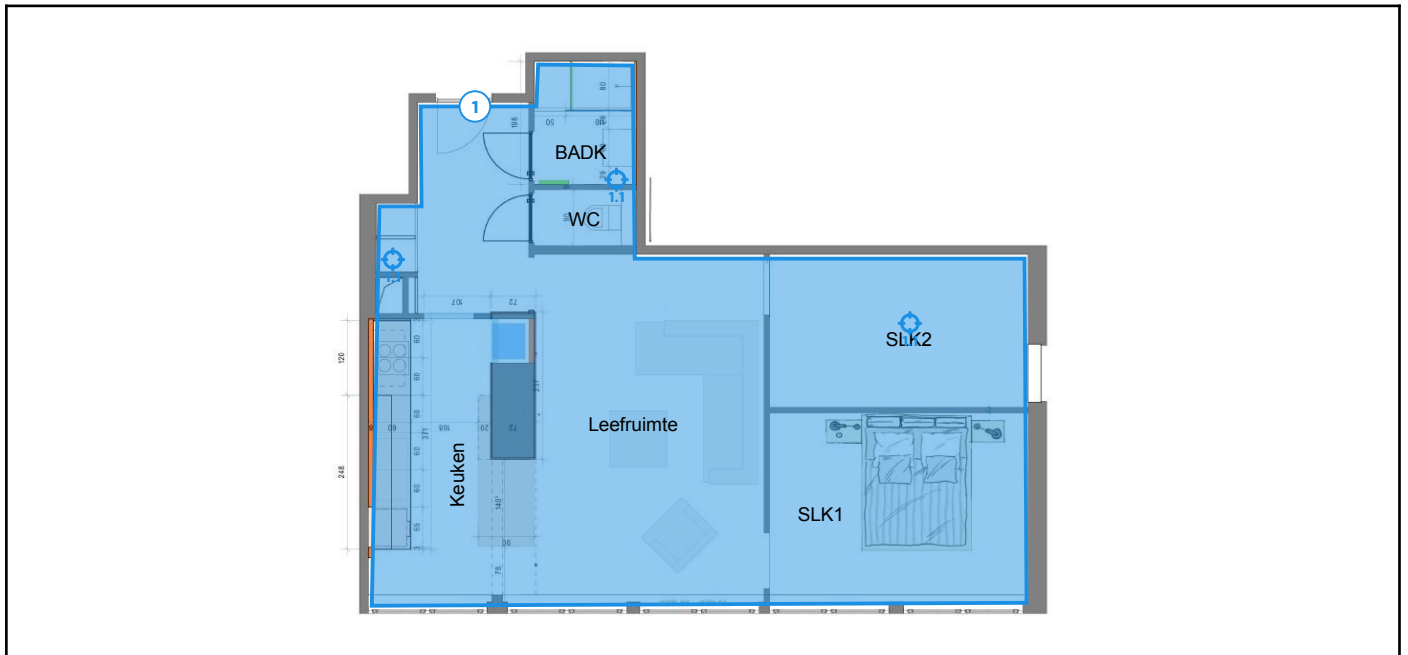
## Plan 1.2: Appartement - plafond

| Beschrijving | Type | Actie |
|---|---|---|
| 1. Pleisterwerk plafond | Geen asbest | - |

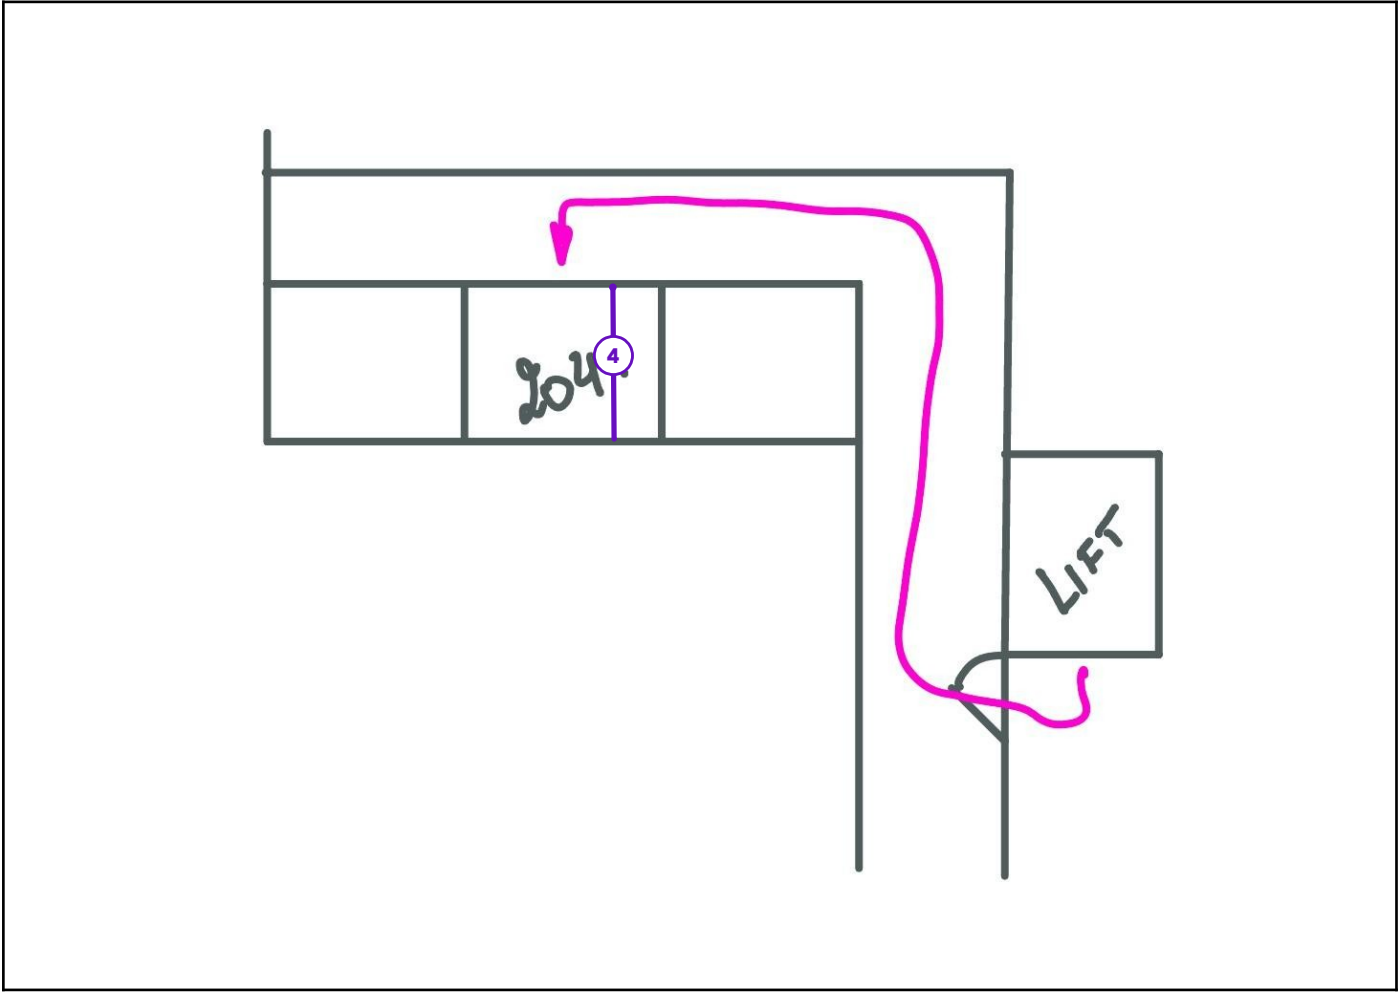
# Plan 1.3: Kelderbering

| Beschrijving | Type | Actie |
|---|---|---|
| 4. Leidingisolatie (kelderberging) niet asbestverdacht | Overige ruimte of materiaal | - |

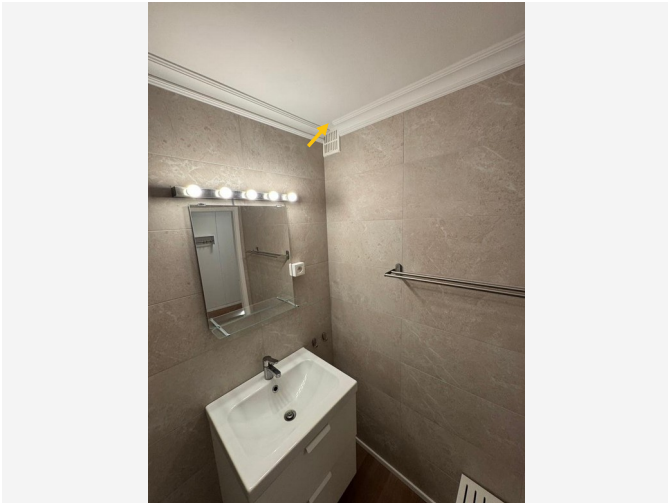
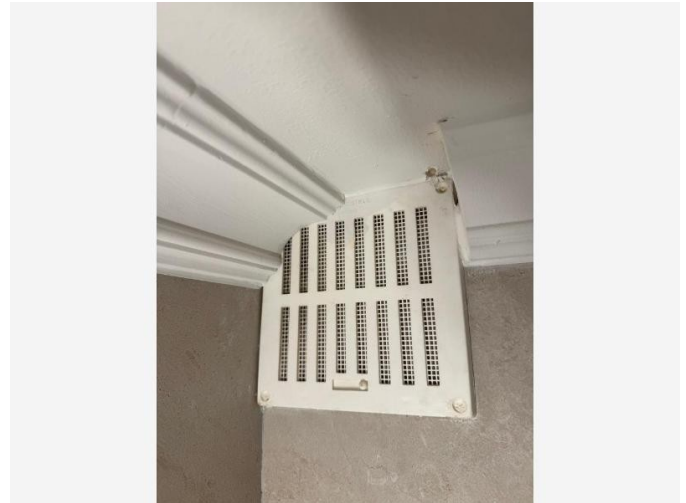
## Fiche 1: Pleisterwerk plafond

Geen asbest

## Conclusie

| # | Type | Referentie | Resultaat |
|---|---|---|---|
| 1.1 | Mengmonster | 2 | Geen asbest |

| Beschrijving | Pleisterwerk plafond |
| Bindmiddel van materiaal | Gips - kalk |
| Gebondenheid op basis van bindmiddel | Niet-hechtgebonden |

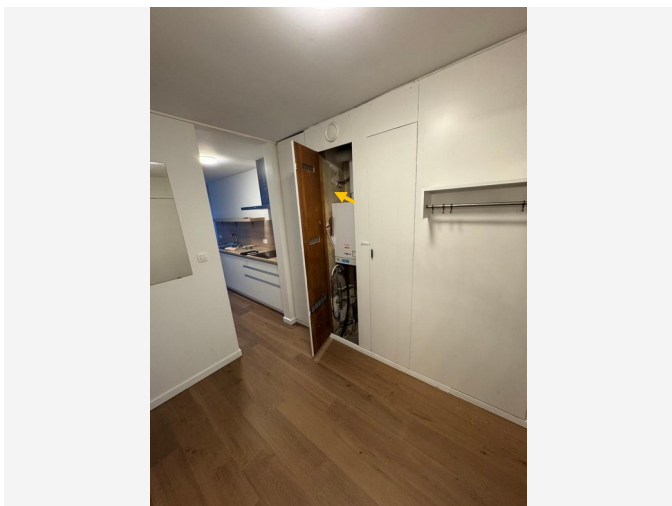
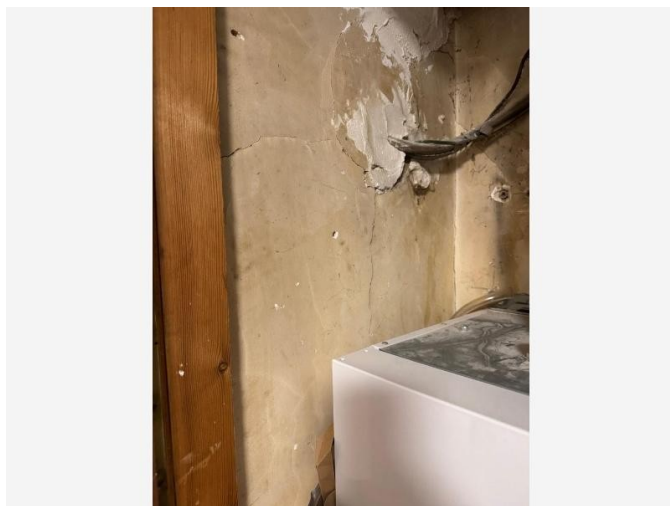
## Fiche 2: Pleisterwerk muren

Geen asbest

### Conclusie

| # | Type | Referentie | Resultaat |
|---|---|---|---|
| 2.1 | Mengmonster | 1 | Geen asbest |

| Beschrijving | Pleisterwerk muren |
| Bindmiddel van materiaal | Gips - kalk |
| Gebondenheid op basis van bindmiddel | Niet-hechtgebonden |

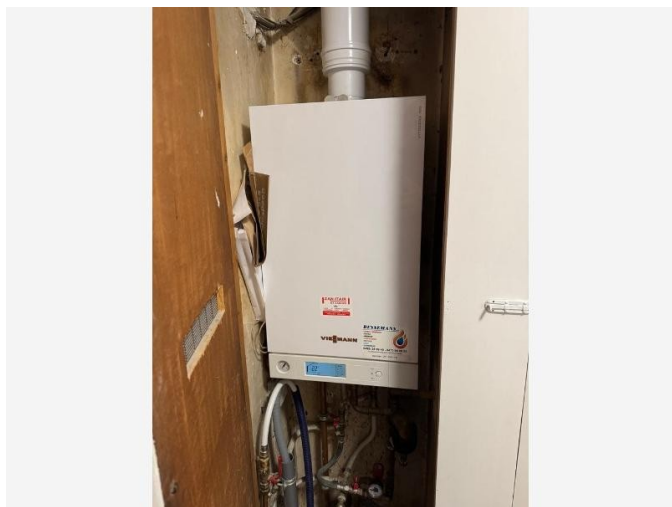
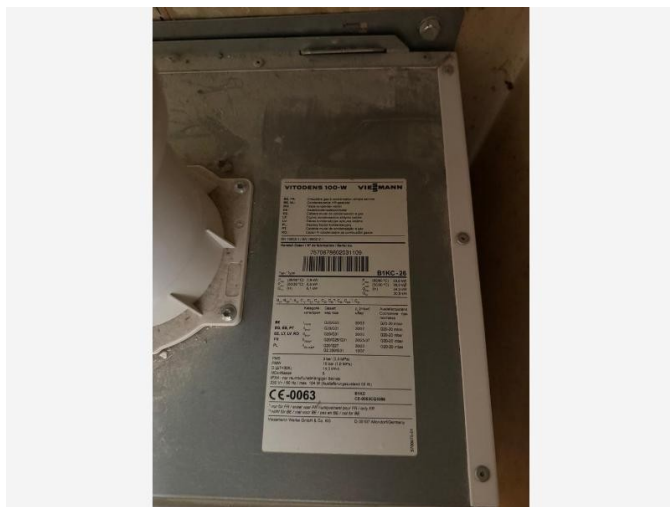
### Fiche 3: Fabricagejaar CV-ketel (Viessmann Vitodens 100-W) = 2016

| Beschrijving | Notitie | Terug te vinden op plannen |
|---|---|---|
| Fiche 3: Fabricagejaar CV-ketel (Viessmann Vitodens 100-W) = 2016 | Het fabricagejaar van de CV-ketel dateert van na de periode waarin CV-ketels werden geproduceerd met asbesthoudende onderdelen | Plan 1.1: Appartement - wanden |

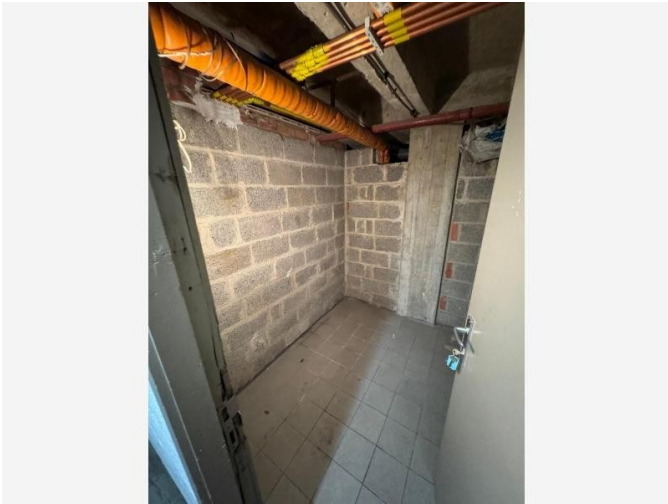
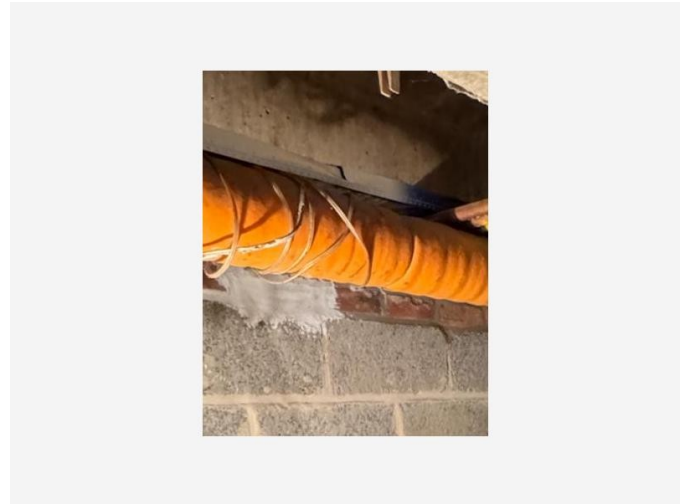
## Fiche 4: Leidingisolatie (kelderberging) niet asbestverdacht

| Beschrijving | Notitie | Terug te vinden op plannen |
|---|---|---|
| Fiche 4: Leidingisolatie (kelderberging) niet asbestverdacht | De leidingisolatie in de kelder is niet asbestverdacht. | Plan 1.3: Kelderberging |

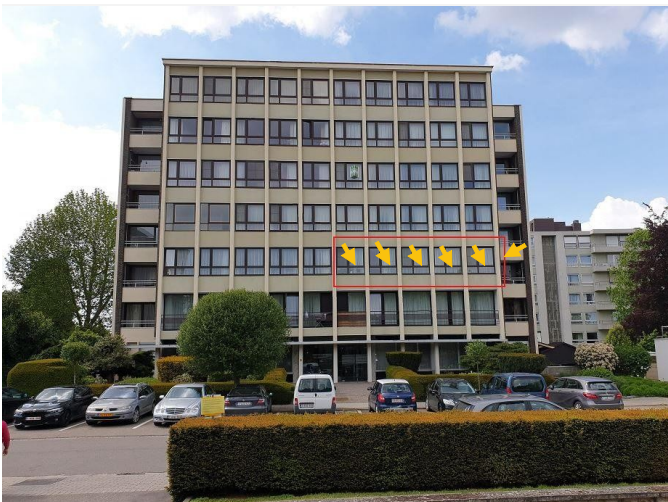
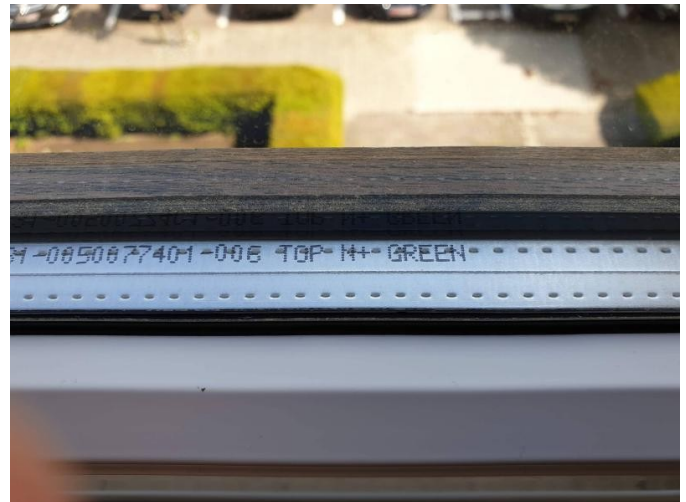
## Fiche 5: Geen asbesthoudende mastiek/kit aan buitenschrijnwerk

| Beschrijving | Notitie | Terug te vinden op plannen |
|---|---|---|
| Fiche 5: Geen asbesthoudende mastiek/kit aan buitenschrijnwerk | - | Plan 1.1: Appartement - wanden |
