# Asbestinventarisatetest

Waterstraat 1, 3806 Sint-Truiden

Attestnummer : 20251114-000014.000

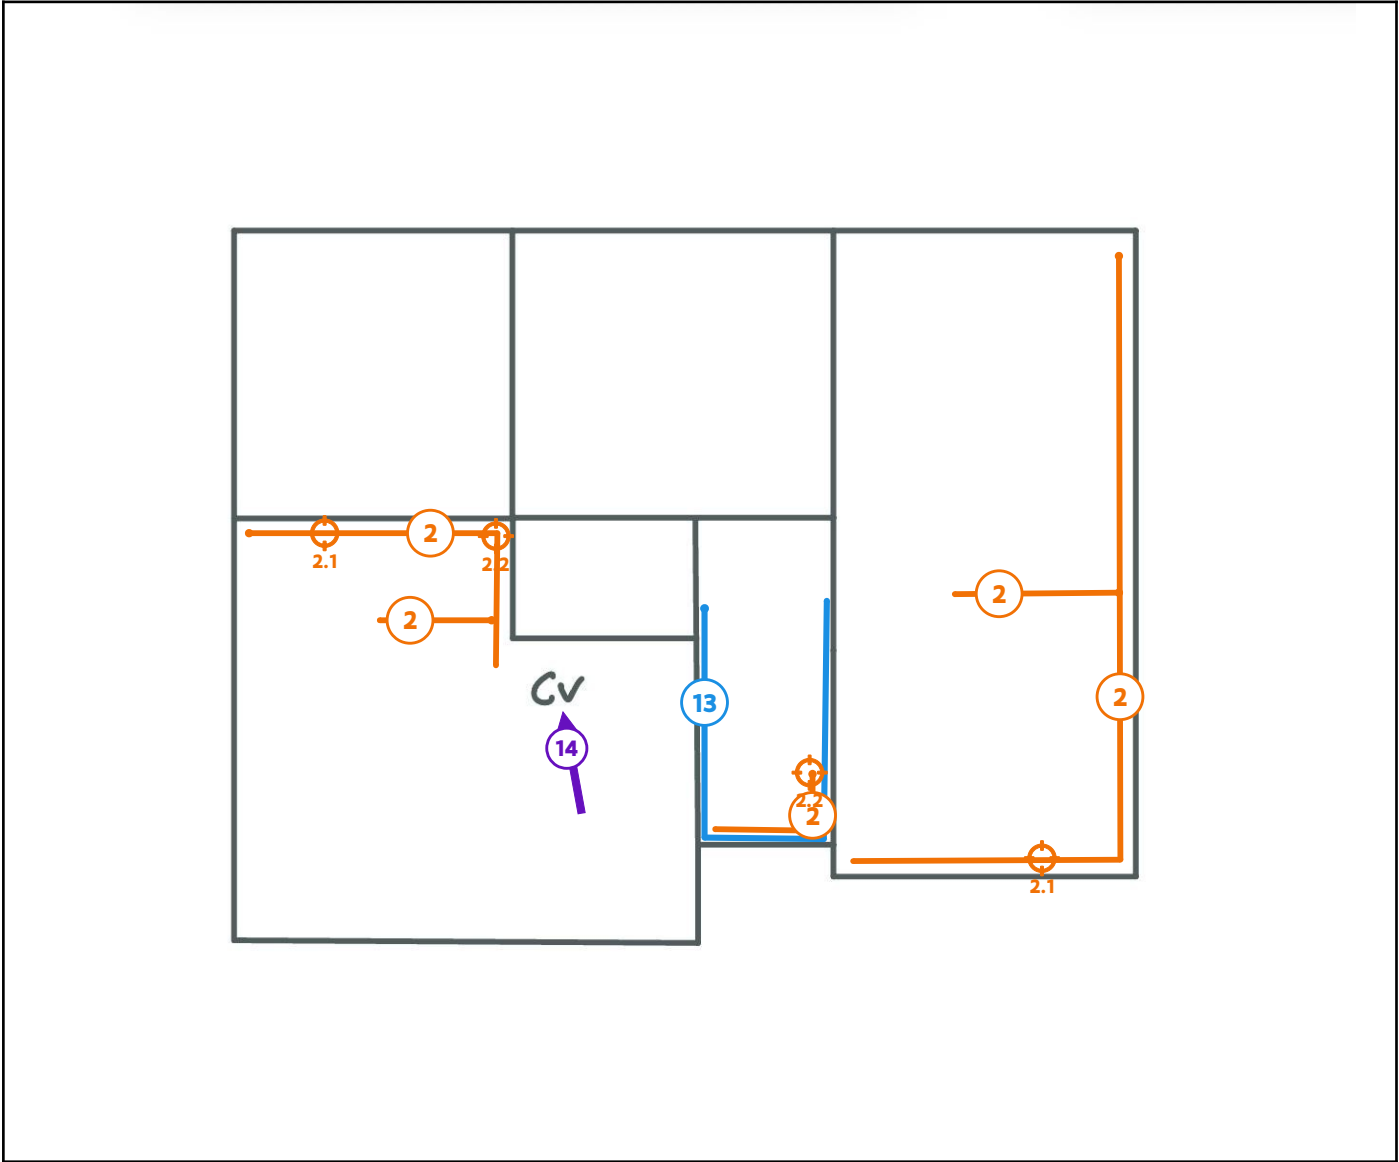
# Plan 1.1: Kelder

| Beschrijving | Type | Actie |
|---|---|---|
| 2. Leidingisolatie - Woning | Asbestmateriaal | <div>Verwijderen</div> |
| 13. Pleisterwerk muren - Woning | Geen asbest | - |

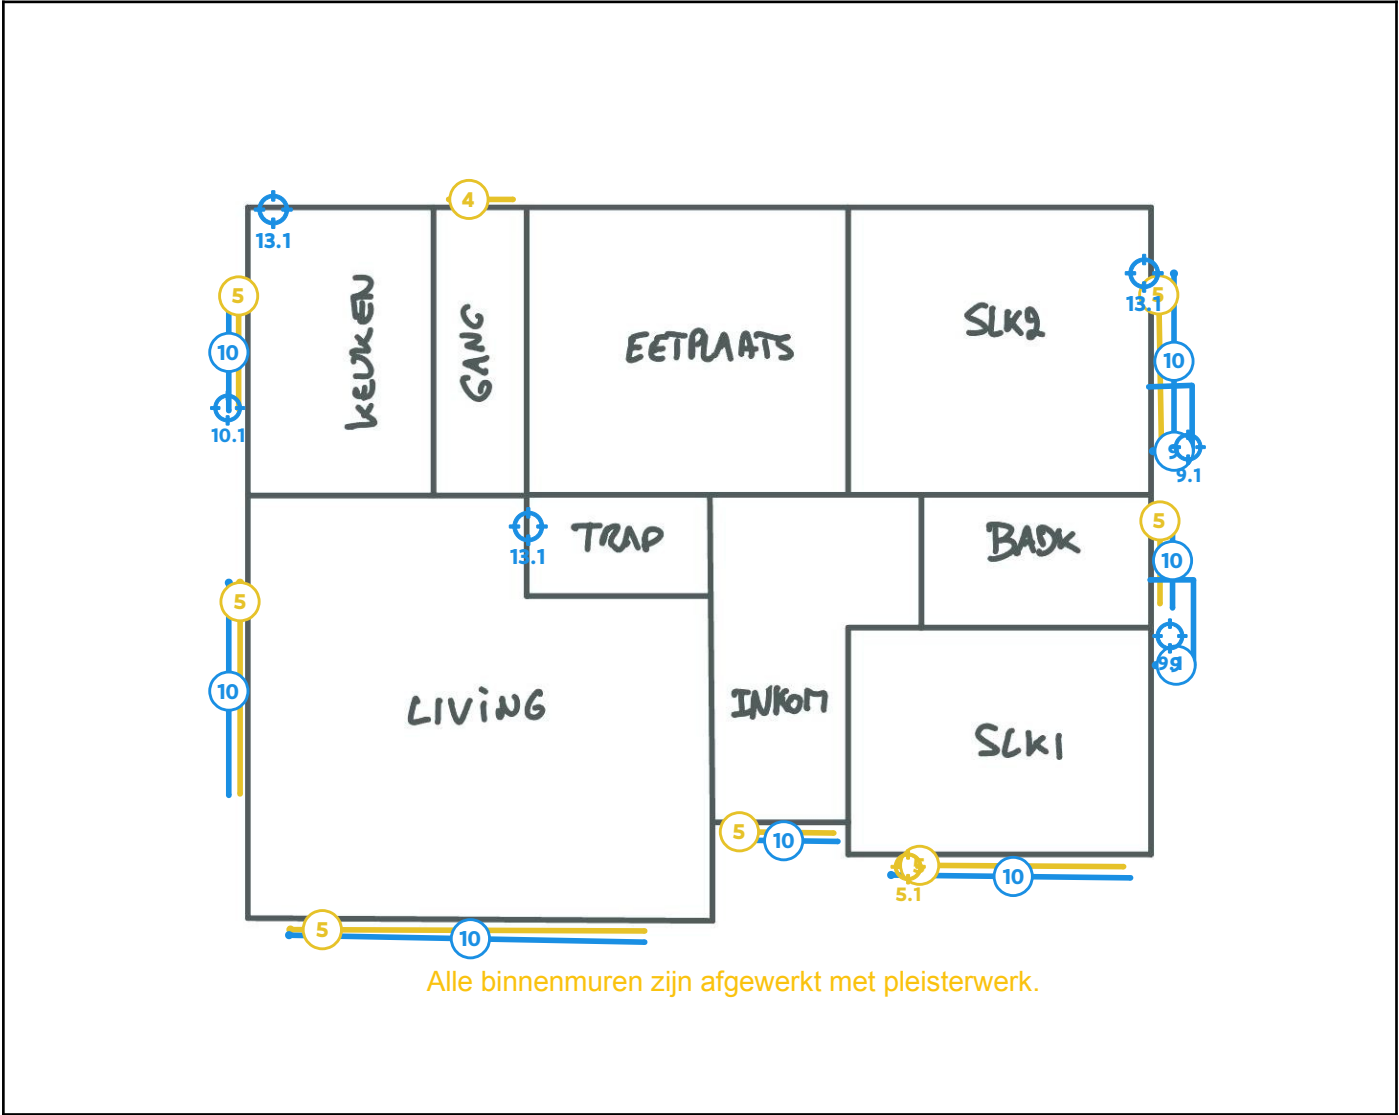
### Plan 1.3: Gv - wanden

| Beschrijving | Type | Actie |
|---|---|---|
| 4. Glasal deur-paneel - Woning | Asbestmateriaal | Zorgvuldig beheren |
| 5. Kit buitenschrijnwerk (tussen glas en profiel) - Woning | Asbestmateriaal | Zorgvuldig beheren |

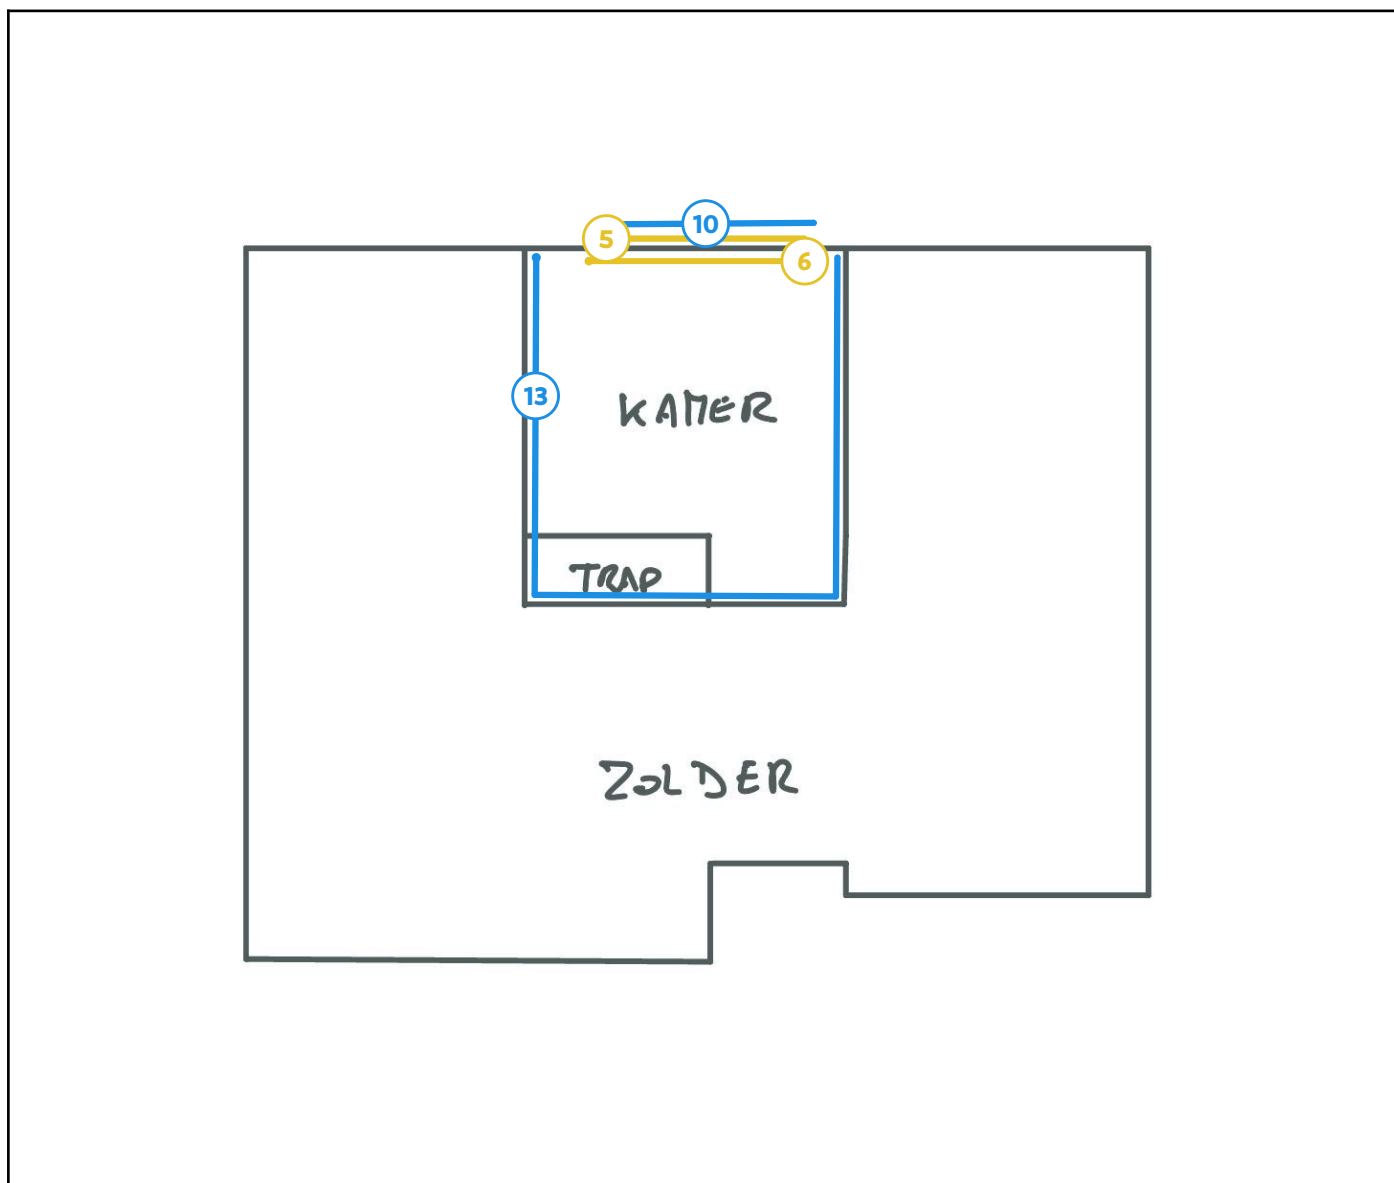
## Plan 1.6: Gv+1 - wanden

| Beschrijving | Type | Actie |
|---|---|---|
| 5. Kit buitenschrijnwerk (tussen glas en profiel) - Woning | Asbestmateriaal | Zorgvuldig beheren |
| 6. Vensterbank binnen - Woning | Asbestmateriaal | Zorgvuldig beheren |

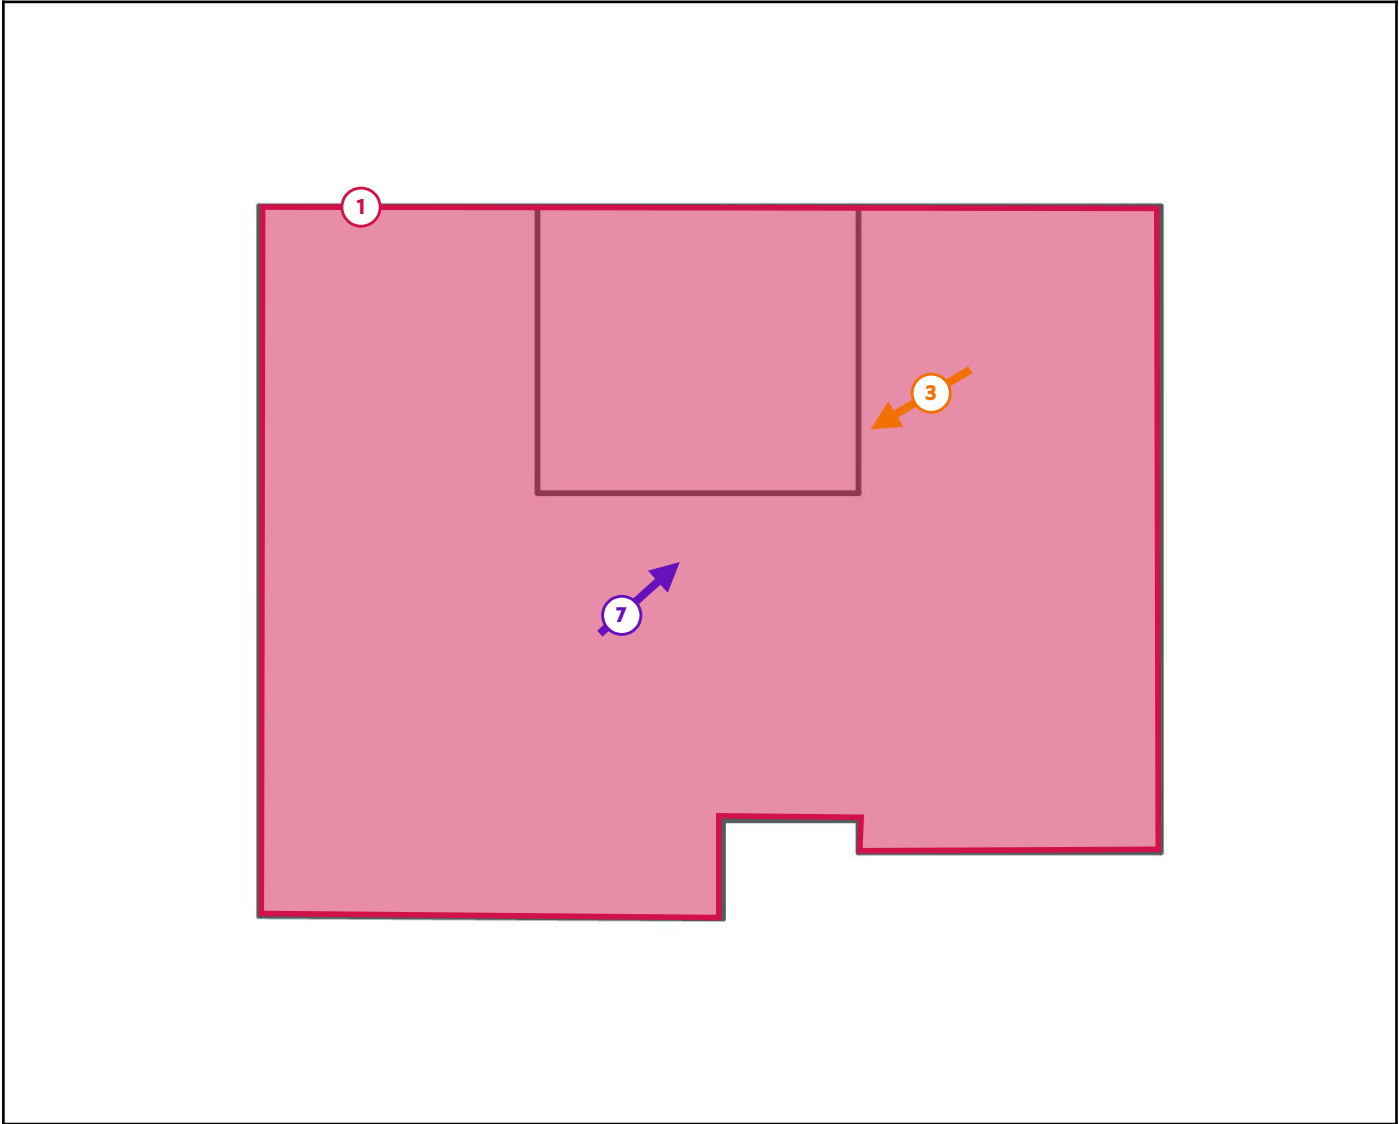
# Plan 1.8: Dak

| Beschrijving | Type | Actie |
|---|---|---|
| 1. Dakafwerking met leien - Woning | Asbestmateriaal | Dringend verwijderen |
| 3. Rookgaskanaal - Woning | Asbestmateriaal | Verwijderen |
| 7. Geen inspectie mogelijk van de binnenzijde van de schouw - Woning | Beperking | - |

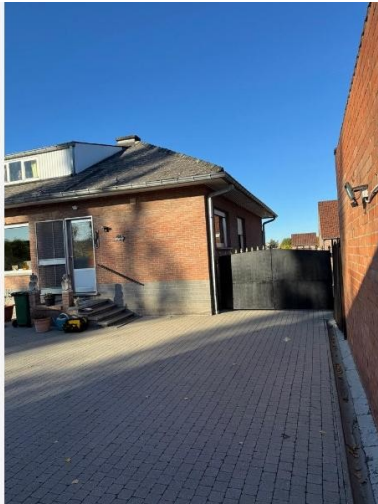
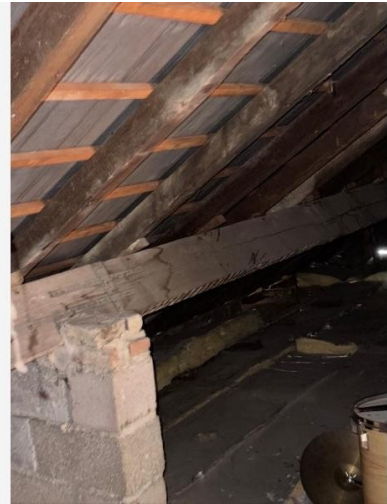
- Eenvoudige handelingen: enkel door erkend asbestverwijderaar  
Gezien de staat van de leien, die redelijk verweerd zijn, en hoewel deze eventueel door eenvoudige handelingen verwijderd kunnen worden, adviseer ik als deskundige om de verwijdering te laten uitvoeren door een erkende asbestverwijderaar. Dit garandeert de veiligheid van zowel de bewoners als de burelen.

| Eindbeoordeling materiaalrisico | Hoog materiaalrisico en/of hoge kans op vezelvrijgave |

| Gebondenheid | Categorie 1: hechtgebonden in oorsprong |
| Asbestsoort (vezeltype) | Crocidoliet aanwezig |
| Toestand van het materiaal | Matig beschadigd, matig verweerd |

- Verwijder dit asbestmateriaal zo snel mogelijk. Volg de toestand goed op.
- Hemelwater dat afspoelt van asbestcement daken of gevels kan asbestdeeltjes bevatten. Gebruik het enkel voor gesloten circuits (bv. spoelen toiletten). Reinig na het vervangen van het dak of de gevel de dakgoten en regenwaterput of -ton om asbesthoudend sediment of slib te verwijderen
- Voer bijkomende staalname(s) uit.

Indien mogelijk de ondervloer afdekken, leien voorzichtig verwijderen, extra fixeren, niet breken, niet gooien, onmiddellijk verpakken of voorzichtig in container met asbest bag plaatsen.

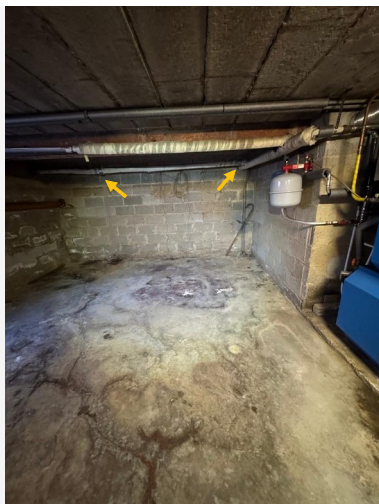
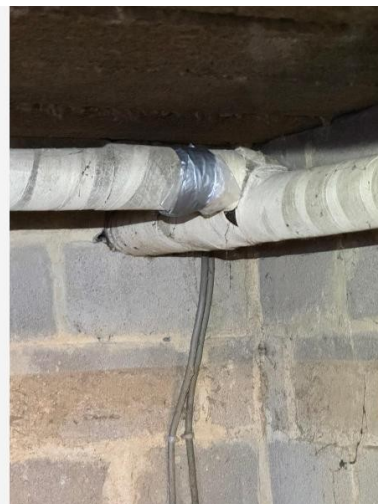
| Eindbeoordeling materiaalrisico | Verhoogd materiaalrisico en/of verhoogde kans op vezelvrijgave |

| Asbestsoort (vezeltype) | Amfibool aanwezig, uitgezonderd crocidoliet |
| Asbestconcentratie | Hoog (>= 50%) |
| Toestand van het materiaal | Licht beschadigd, licht verweerd. Intact calciumsilicaatmateriaal of categorie III 'gebondenheid' |

| # | Type | Referentie | Resultaat |
|---|---|---|---|
| 2.1 | Mengmonster | 5 - leidingisolatie rechte stukken | Amosiet |
| 2.2 | Mengmonster | 6 - leidingisolatie bochten | Amosiet |

- Scherm in afwachting van verwijdering het asbestmateriaal af van luchtstromingen en verstoring: bijvoorbeeld door het te verpakken, te fixeren, af te dekken, signalisatie - afbakening aan te brengen, ...

- Hermetische zone (erkend asbestverwijderaar)  
Deze toepassing kan/mag enkel worden verwijderd door een erkend asbestverwijderaar in hermetische zone.

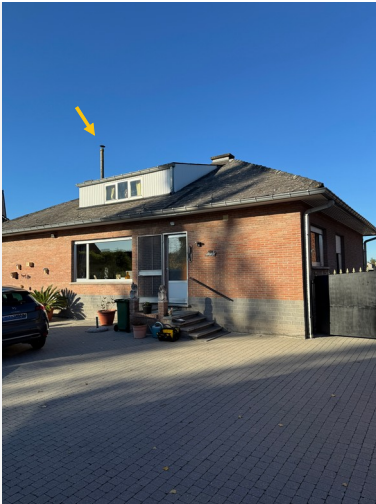
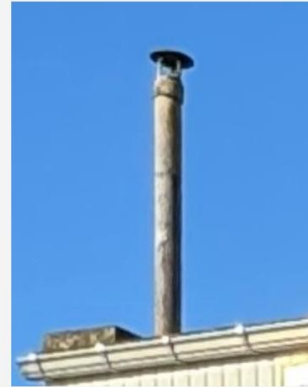
| Eindbeoordeling materiaalisico | Verhoogd materiaalisico en/of verhoogde kans op vezelvrijgave |

| Asbestsoort (vezeltype) | Crocidoliet aanwezig |

| Opmerking | Het rookgaskanaal is niet meer in gebruik en staat niet in contact met een binnenomgeving. |

- Verwijder dit asbestmateriaal zo snel mogelijk. Volg de toestand goed op.
- Voer bijkomende staalname(s) uit.

Maak de buis voorzichtig los zonder de buis zelf te beschadigen. Gebruik hiervoor handgereedschap zoals een beitel en hamer. Probeer de buis in zijn geheel te verwijderen.

Bevochtig de buis tijdens het verwijderen en verpak ze in een dubbele, doorzichtige plastic zak. Sluit de zak luchtdicht af met ducttape.

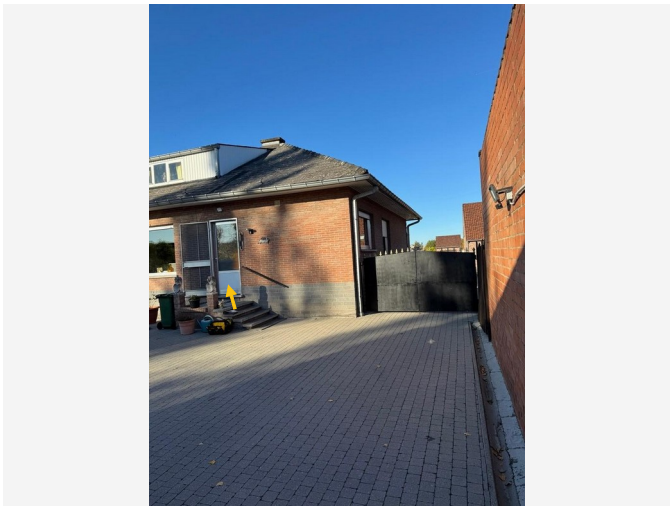
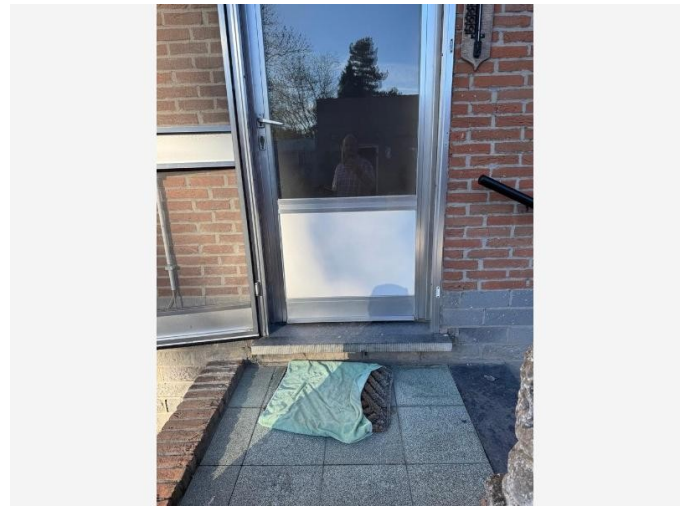
| Identificatiemethode | <p>De asbestdeskundige beoordeelt het materiaal als asbestverdacht en dus asbesthoudend, en dit zonder monstername.</p> <p>Motivatie: De monstername brengt andere schade aan dan schade die inherent is aan de monstername.</p> |

Fixeer of bevochtig het materiaal voor aanvang van de verwijdering om stofvorming en vezelverspreiding te beperken. Gebruik geen sneldraaiend gereedschap, aangezien dit schade kan veroorzaken en het risico op vezelverspreiding verhoogt.

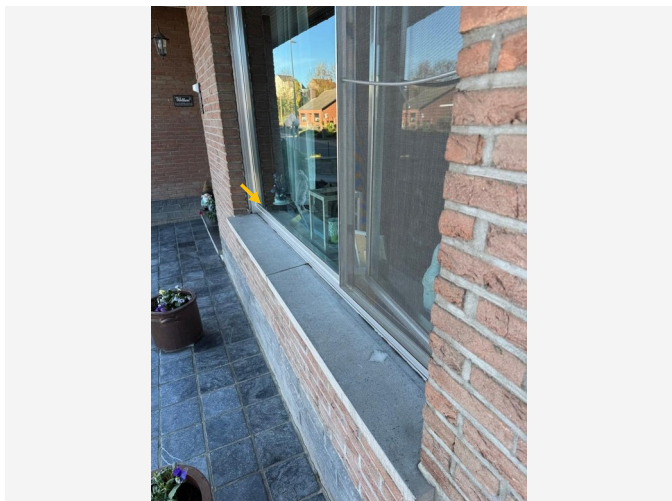
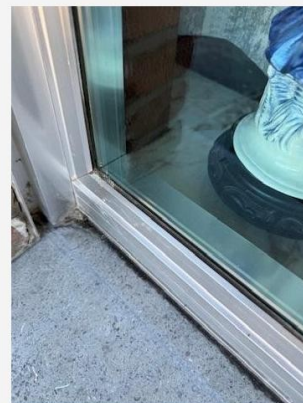
## Fiche 5: Kit buitenschrijnwerk (tussen glas en profiel) - Woning

| Opmerking | Deze oppervlakte, volumes en gewichten zijn niet gemeten, maar geschat op basis van een benadering van de aanwezige kitten (de opgegeven hoeveelheden mogen niet gebruikt worden als maatstaf voor heffingen). |
