# Asbestinventarisatetest

Naamsesteenweg 489, 3800 Sint-Truiden

Attestnummer : 20251202-000009.000

Uitgegeven op : 02.12.2025

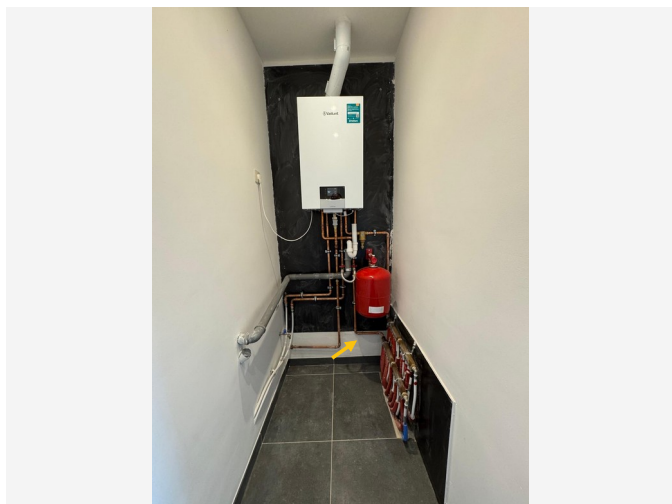
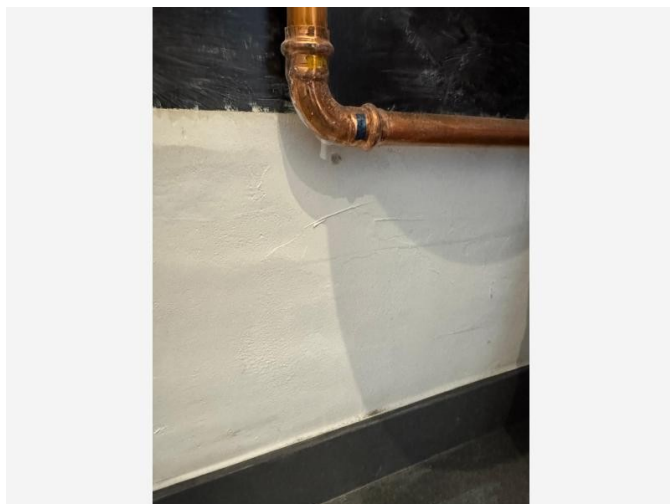
## Fiche 1: Pleisterwerk muren

Geen asbest

| # | Type | Referentie | Resultaat |
|---|---|---|---|
| 1.1 | Mengmonster | 1 | Geen asbest |

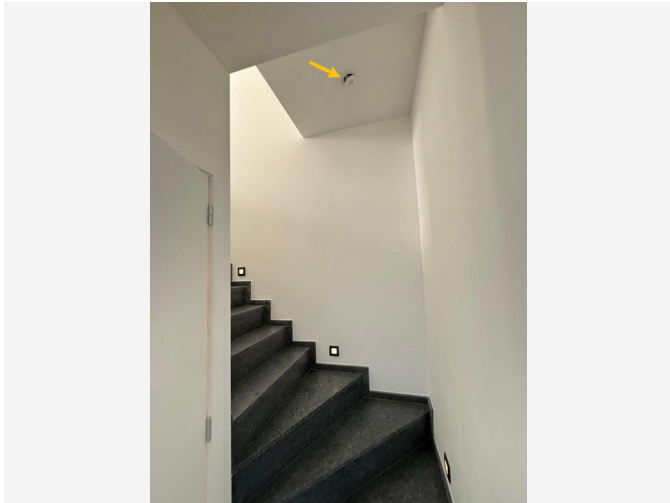
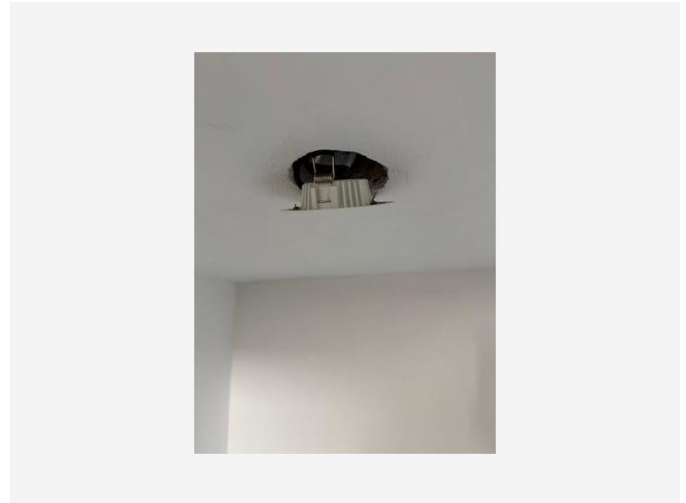
## Fiche 2: Pleisterwerk plafond

Geen asbest

| # | Type | Referentie | Resultaat |
|---|---|---|---|
| 2.1 | Mengmonster | 2 | Geen asbest |

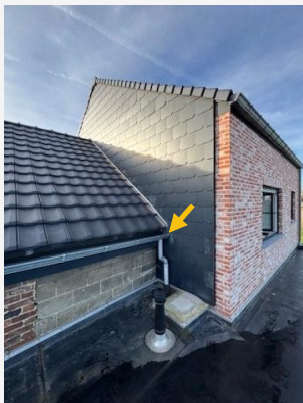
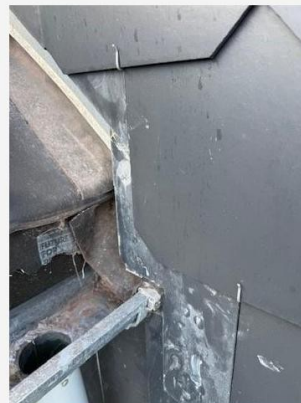
Geen asbest

| # | Type | Referentie | Resultaat |
|---|---|---|---|
| 3.1 | Puntmonster | 3 | Geen asbest |

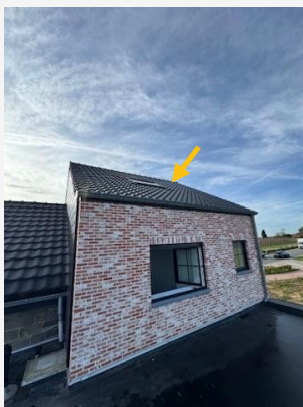
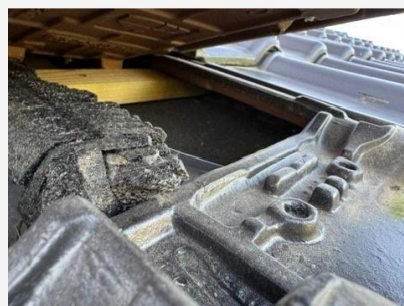
### Fiche 4: Geen asbesthoudend onderdak

| Beschrijving | Notitie | Terug te vinden op plannen |
|---|---|---|
| Fiche 4: Geen asbesthoudend onderdak | Er is geen asbesthoudende onderdak in de woning. Onder de pannen zit er een flexibel onderdak | Plan 1.9: Dak |

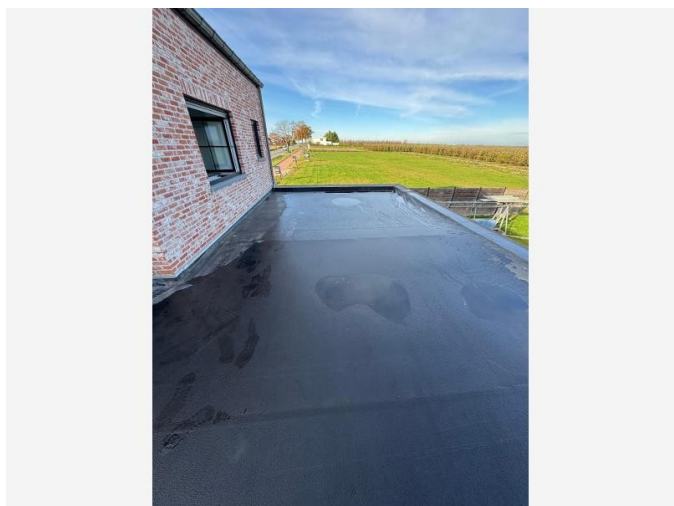
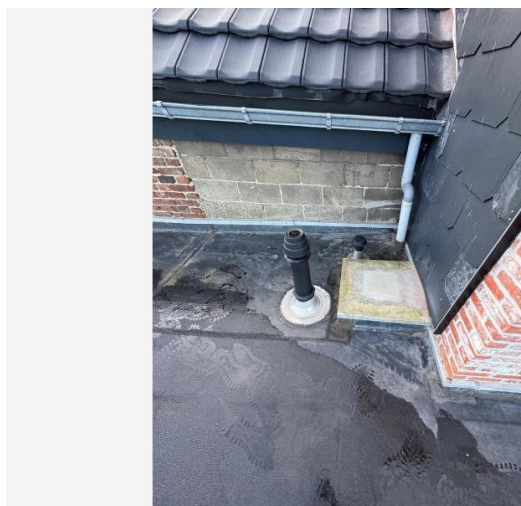
## Fiche 6: Dakbedekking EPDM

| Beschrijving | Notitie | Terug te vinden op plannen |
|---|---|---|
| Fiche 6: Dakbedekking EPDM | Het platte dak is afgewerkt met EPDM | Plan 1.8: Dak |

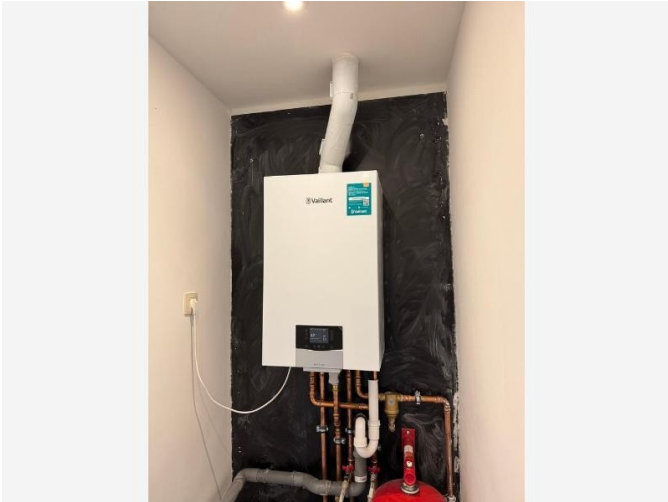
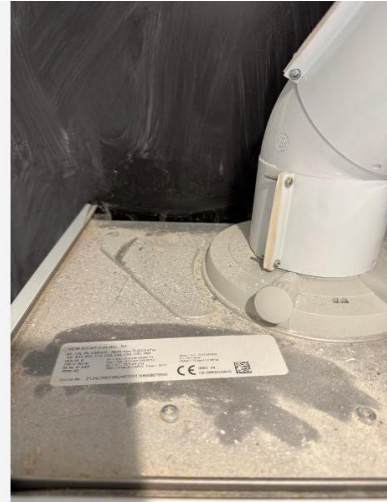
## Fiche 8: Fabricagejaar CV-ketel (Vaillant VCW 32 CS/1-5) = 2024

| Beschrijving | Notitie | Terug te vinden op plannen |
|---|---|---|
| Fiche 8: Fabricagejaar CV-ketel (Vaillant VCW 32 CS/1-5) = 2024 | Het fabricagejaar van de CV-ketel dateert van na de periode waarin CV-ketels werden geproduceerd met asbesthoudende onderdelen | - |

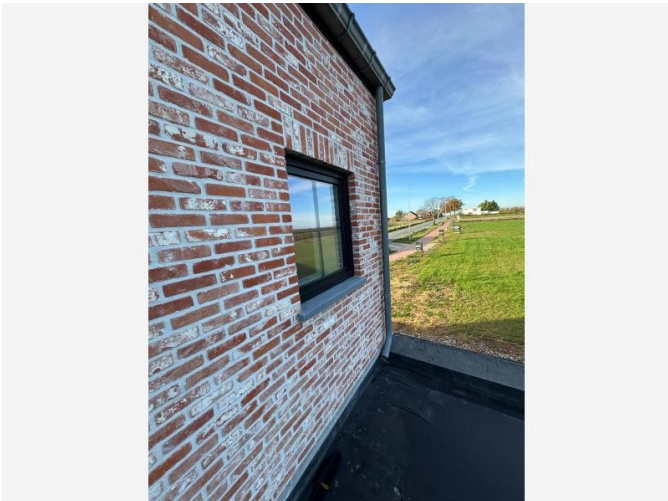
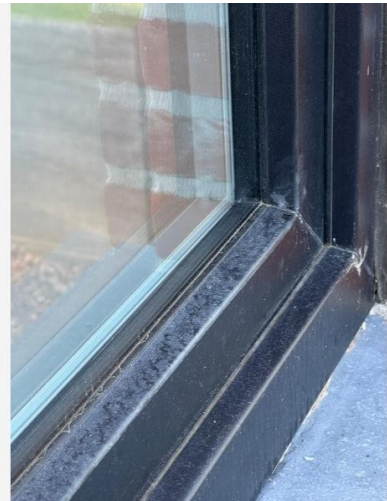
## Fiche 9: Geen asbesthoudende kit/mastiek aan buitenschrijnwerk

| Beschrijving | Notitie | Terug te vinden op plannen |
|---|---|---|
| Fiche 9: Geen asbesthoudende kit/mastiek aan buitenschrijnwerk | Het buitenschrijnwerk is vernieuwd in 2023 en afgekit met silicone. | - |

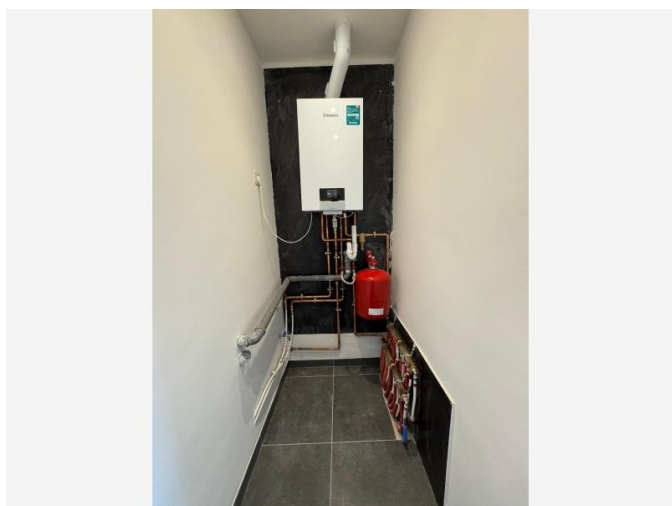
### Fiche 10: Geen leidingisolatie in de woning

| Beschrijving | Notitie | Terug te vinden op plannen |
|---|---|---|
| Fiche 10: Geen leidingisolatie in de woning | De CV ketel staat op het GV (binnen het beschermd volume) | - |
