# Asbestinventarisatetest

Prins Albertlaan 55/303, 3800 Sint-Truiden

Attestnummer : **20260219-000434.000**

Uitgegeven op : **19.02.2026**

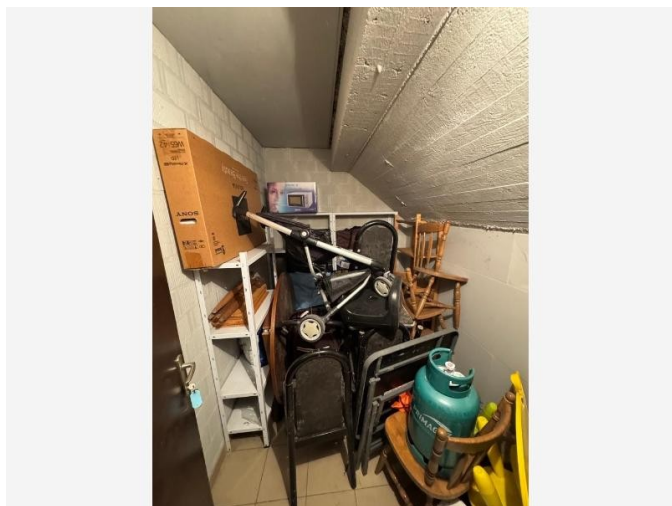
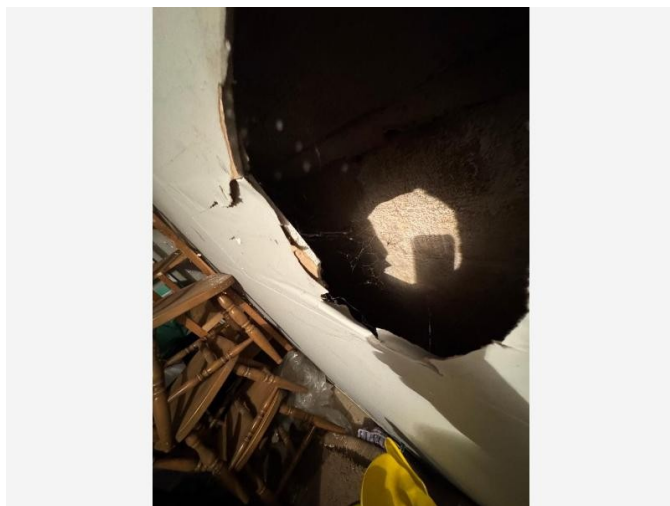
Geen waarneembare asbestverdachte materialen aangetroffen.

| Basis voor advies | De asbestdeskundige beoordeelt het materiaal als niet-asbestverdacht. |

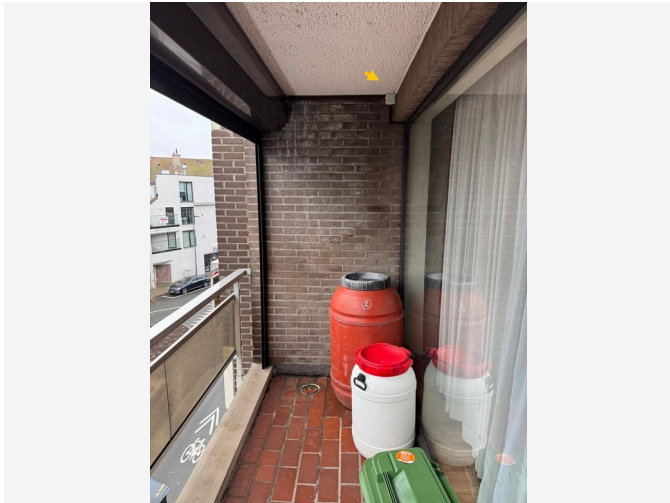
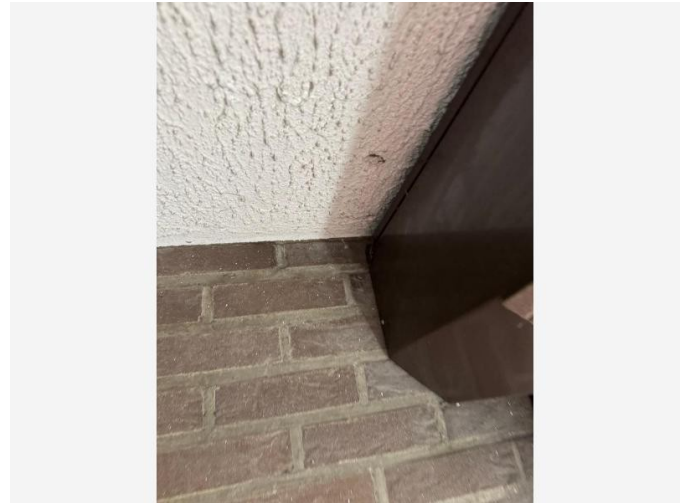
## Fiche 2: Crepi plafond terras

Geen asbest

| # | Type | Referentie | Resultaat |
|---|---|---|---|
| 2.1 | Mengmonster | 3 | Geen asbest |

| Beschrijving | Crepi plafond terras |
| Gebondenheid op basis van bindmiddel | Hecht |

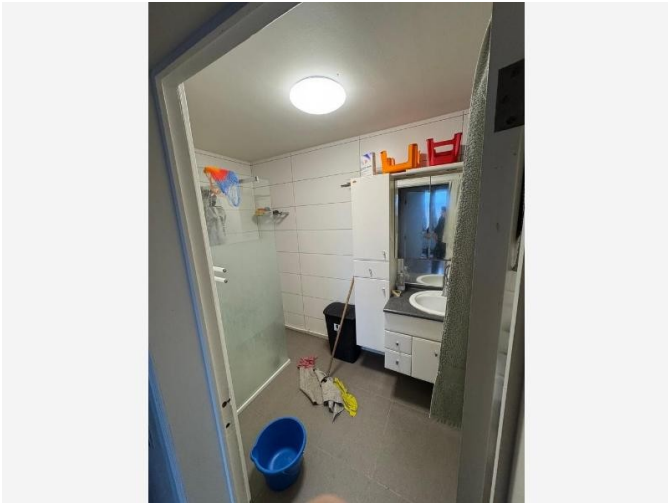
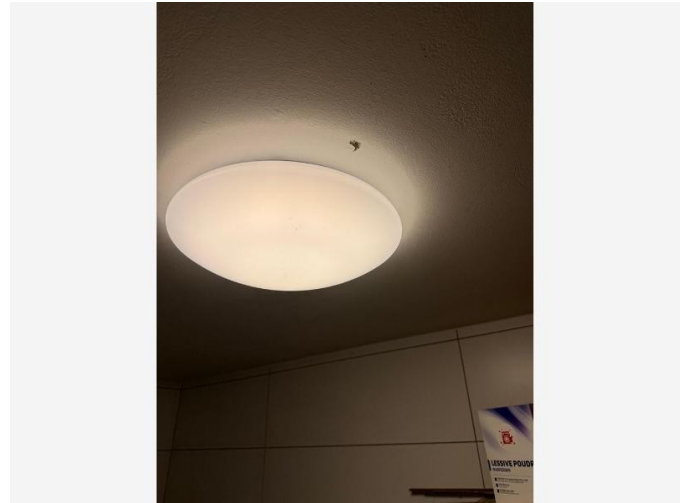
## Fiche 3: Pleisterwerk plafonds

Geen asbest

| # | Type | Referentie | Resultaat |
|---|---|---|---|
| 3.1 | Mengmonster | 2 | Geen asbest |

| Beschrijving | Pleisterwerk plafonds |
| Gebondenheid op basis van bindmiddel | Niet-hechtgebonden |

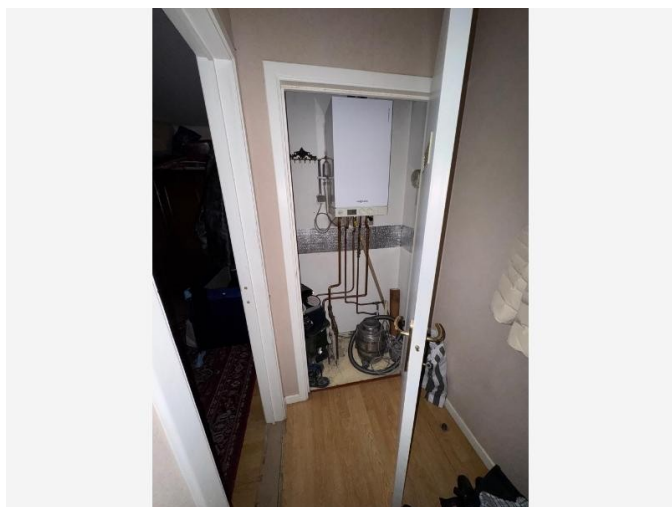
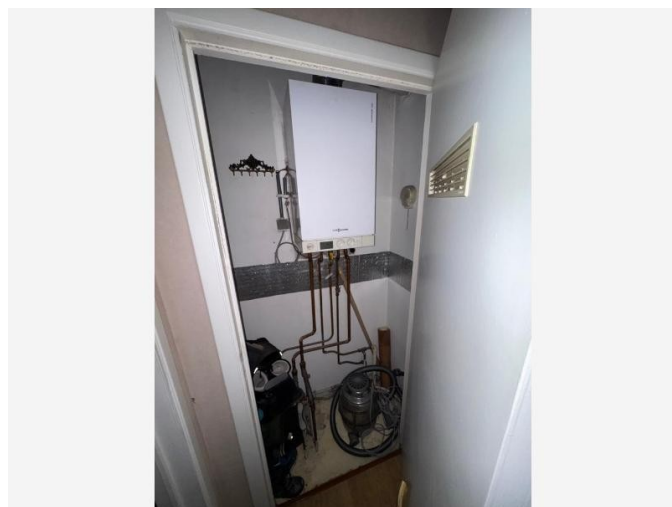
### Fiche 5: CV-ketel (niet verdacht)

| Beschrijving | Notitie | Terug te vinden op plannen |
|---|---|---|
| Fiche 5: CV-ketel (niet verdacht) | De CV-ketel (dichtingen, isolerend materiaal) is niet asbestverdacht.<br><br>Viessmann - Vitopend - 2011 | Plan 1.1: Appartement - wanden |

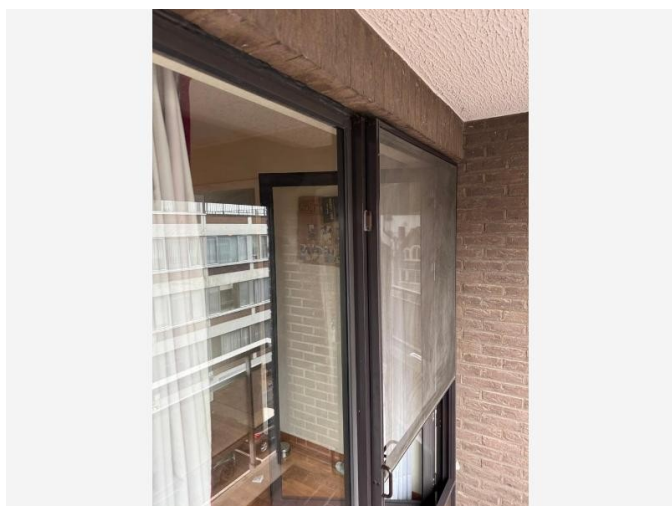
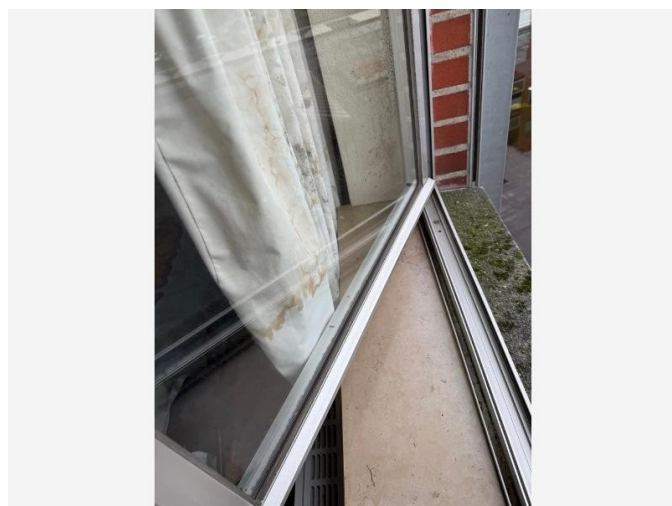
### Fiche 7: Mastiek (niet aanwezig)

| Beschrijving | Notitie | Terug te vinden op plannen |
|---|---|---|
| Fiche 7: Mastiek (niet aanwezig) | Er is geen asbestverdachte mastiek aanwezig. | - |

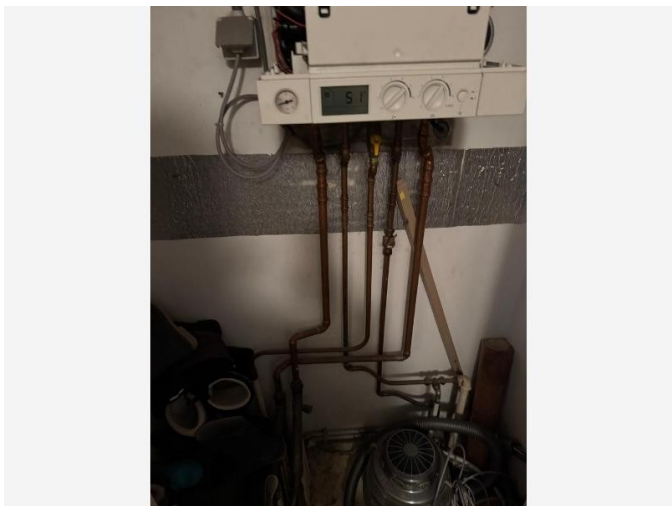
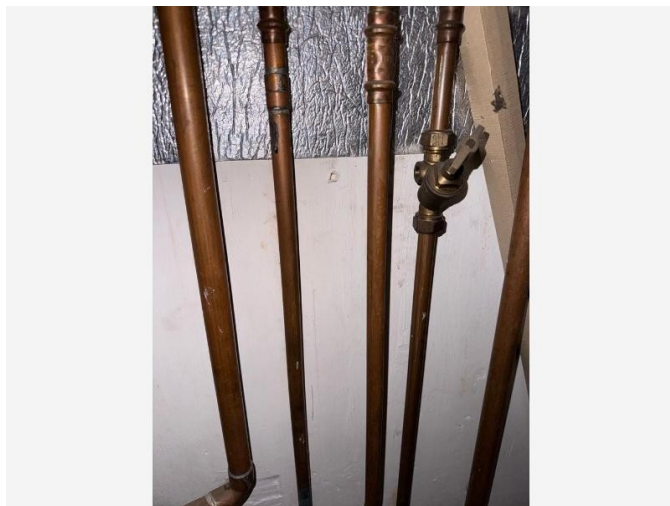
## Fiche 10: Leidingisolatie (niet aanwezig)

| Beschrijving | Notitie | Terug te vinden op plannen |
|---|---|---|
| Fiche 10: Leidingisolatie (niet aanwezig) | Er is geen asbestverdachte leidingisolatie aanwezig. | - |
