# Asbestinventarisatattest

Tiensesteenweg 219, 3800 Sint-Truiden

Attestnummer : 20260302-000097.000

**Niet-asbestveilig**

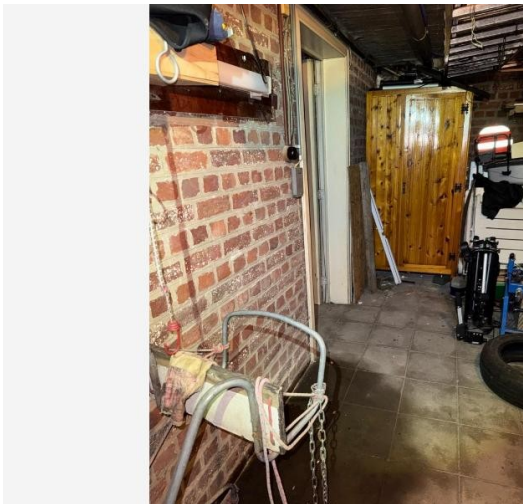
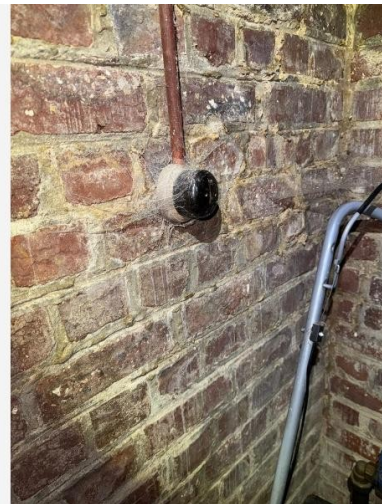
| Eindbeoordeling materiaalrisico | Verhoogd materiaalrisico en/of verhoogde kans op vezelvrijgave |

| Gebondenheid | Categorie 1: hechtgebonden in oorsprong |
| Asbestsoort (vezeltype) | Crocidoliet aanwezig |
| Asbestconcentratie | Laag (< 50%) |
| Afschermingsgraad van het gehele materiaal | Geheel of deels (ook) vrij aan de binnenlucht |
| Toestand van het materiaal | Licht beschadigd, licht verweerd. Intact calciumsilicaatmateriaal of categorie III 'gebondenheid' |

| Beschrijving | Bakeliet schakelaars/stopcontacten |
| Opmerking | <p>Er bestaat een mogelijkheid dat zich achter kasten of zones met materiaalopslag nog bakelietcomponenten bevinden. Deze zones waren tijdens de inspectie niet volledig toegankelijk, waardoor een volledige controle niet kon worden uitgevoerd.</p> <p>De hoeveelheid is een zo nauwkeurig mogelijke opmeting. Hieraan kunnen evenwel geen rechten worden ontleend. Monstername niet uitgevoerd wegens risico op beschadiging van een elektrisch component en mogelijke blootstelling aan spanning of storingen in de elektrische installatie.</p> |

Verwijderen

- Zorg voor een veilig beheer. Vermijd het beschadigen van het asbestmateriaal. Controleer de toestand jaarlijks op wijzigingen.
- Voer bijkomende staalname(s) uit.

- Eenvoudige handelingen: mag via doe-het-zelf of door werknemer(s) met opleidingsattest eenvoudige handelingen  
Deze toepassing kan door een aannemer die over een opleidingsattest eenvoudige handelingen beschikt of door een particulier (doe-het-zelf), verwijderd worden indien er geen verhoogd risico op vrijgave van asbestvezels (max. concentratie 0,01 vezels/cm<sup>3</sup> - CODEX Art. VI.3-54) ontstaat en de toepassing voorafgaand wordt gefixeerd/bevochtigd; de individuele elementen zonder machinale werktuigen (boormachine, slijpschijf, hogedrukreiniger,...) en zonder breken of gooien een voor een losgemaakt worden; en ten slotte dubbel en luchtdicht verpakt weggevoerd worden naar een erkend afvalpunt (recyclagepark).

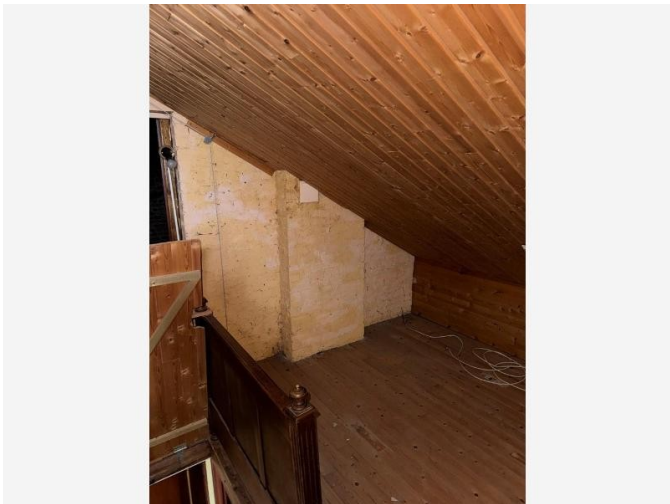
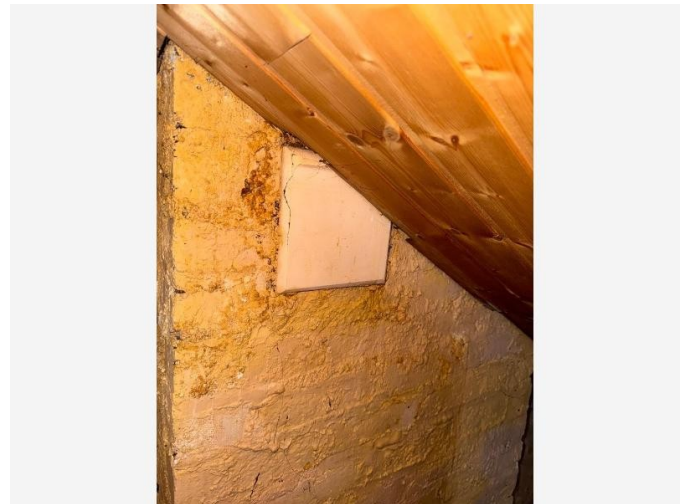
| Eindbeoordeling materiaalarisico | Laag materiaalarisico en/of verlaagde kans op vezelvrijgave |

| Asbestsoort (vezeltype) | Crocidoliet aanwezig |
| Toestand van het materiaal | Onbeschadigd, niet verweerd |

| Beschrijving | Roetluik schouw zolder |

Zorgvuldig beheren

- Zorg voor een veilig beheer. Vermijd het beschadigen van het asbestmateriaal. Controleer de toestand jaarlijks op wijzigingen.
- Voer bijkomende staalname(s) uit.

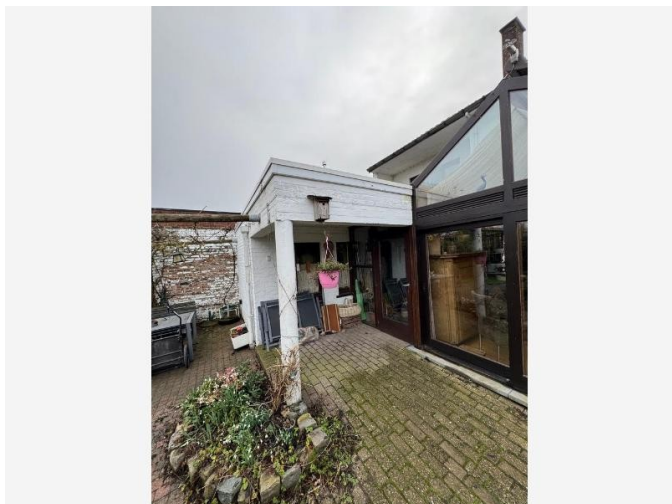
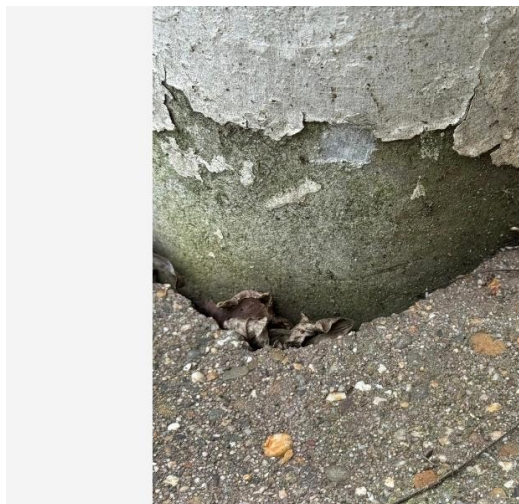
| Eindbeoordeling materiaalrisico | Laag materiaalrisico en/of verlaagde kans op vezelvrijgave |

| Asbestsoort (vezeltype) | Alleen chrysotiel |
| Toestand van het materiaal | Licht beschadigd, licht verweerd. Intact calciumsilicaatmateriaal of categorie III 'gebondenheid' |

| # | Type | Referentie | Resultaat |
|---|---|---|---|
| 3.1 | Puntmonster | 4 | Chrysotiel |

| Beschrijving | Steunpaal overdekt terras |

Zorgvuldig beheren

- Scherm in afwachting van verwijdering het asbestmateriaal af van luchtstromingen en verstoring: bijvoorbeeld door het te verpakken, te fixeren, af te dekken, signalisatie - afbakening aan te brengen, ...
- Zorg voor een veilig beheer en verwijder dit asbestmateriaal wanneer het bij werken eenvoudig bereikbaar wordt. Controleer de toestand jaarlijks op wijzigingen.

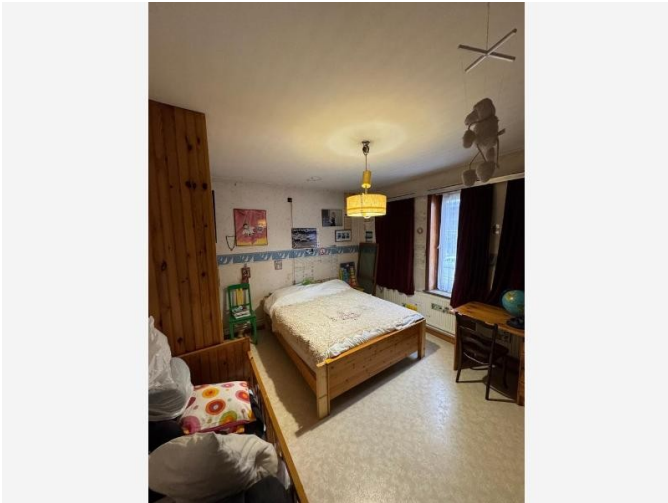
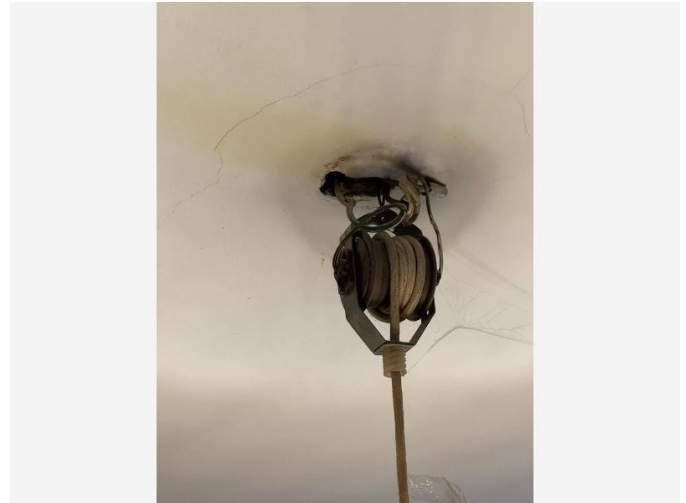
## Fiche 7: Pleisterwerk plafonds

Geen asbest

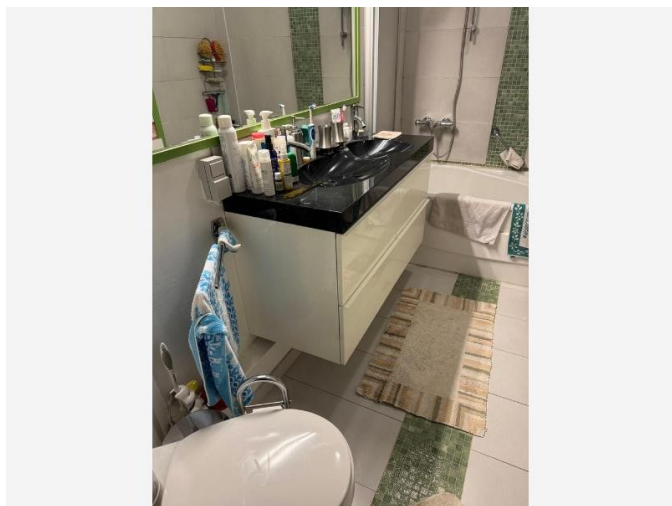
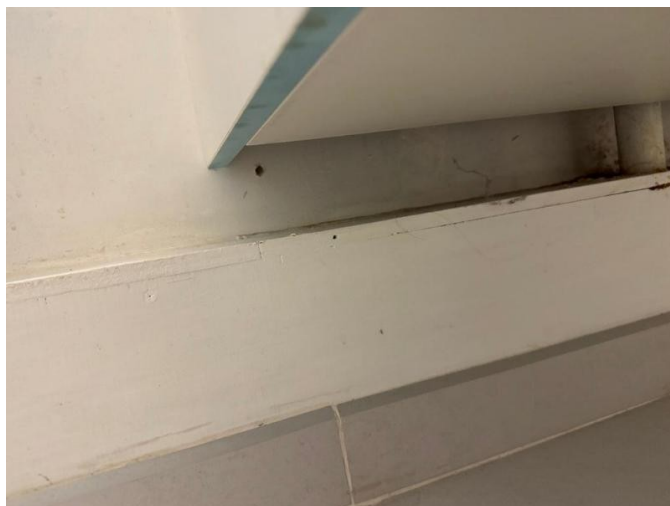
## Fiche 8: Pleisterwerk wanden

Geen asbest

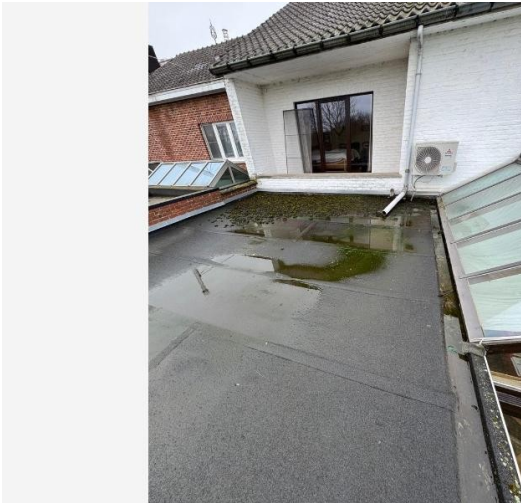
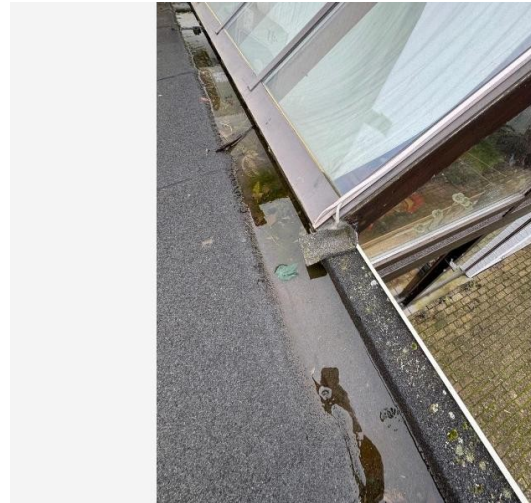
## Fiche 9: Roofing plat dak

Geen asbest

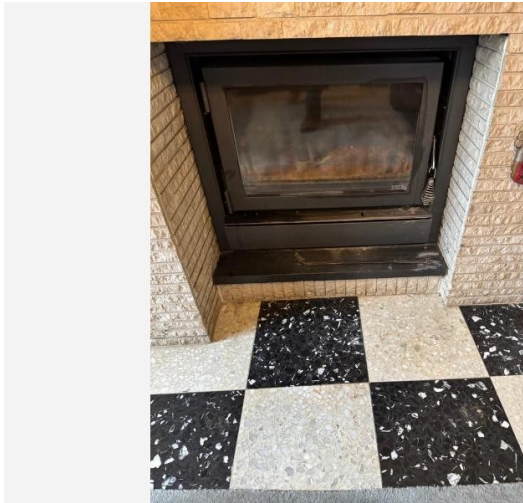
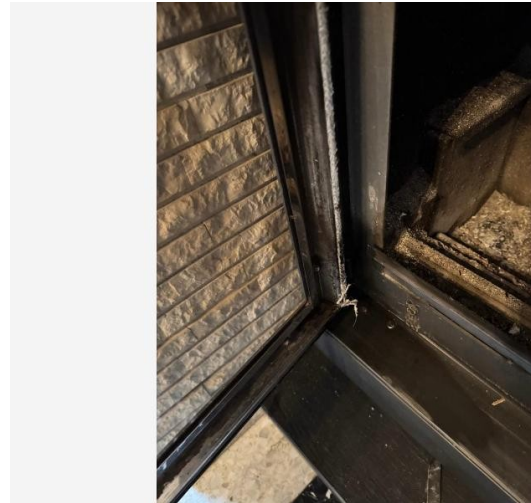
## Fiche 10: Kachelkoord

Geen asbest

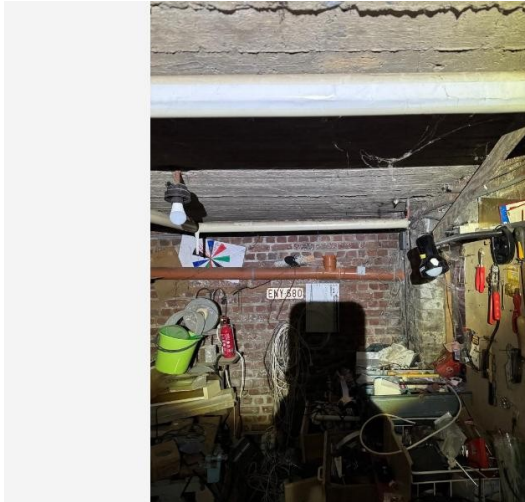
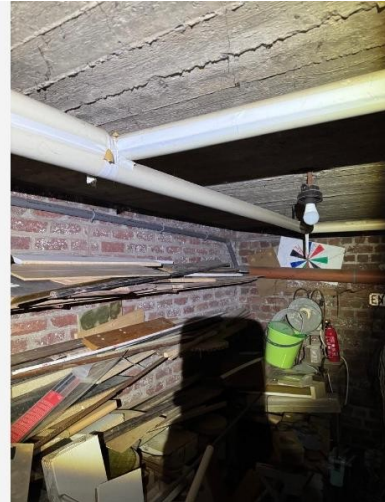
## Fiche 15: Leidingisolatie (niet verdacht)

| Beschrijving | Notitie | Terug te vinden op plannen |
|---|---|---|
| Fiche 15: Leidingisolatie (niet verdacht) | De leidingisolatie is niet-asbestverdacht. | - |

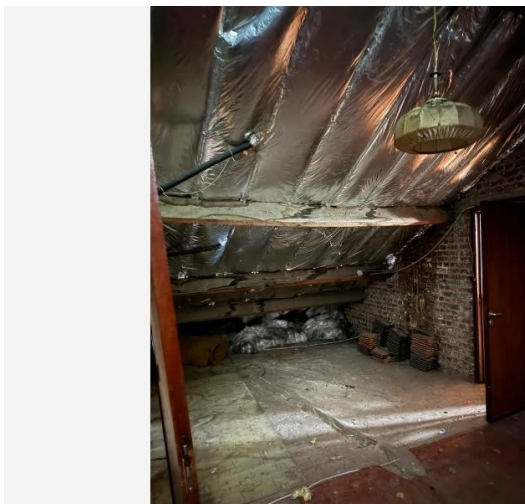
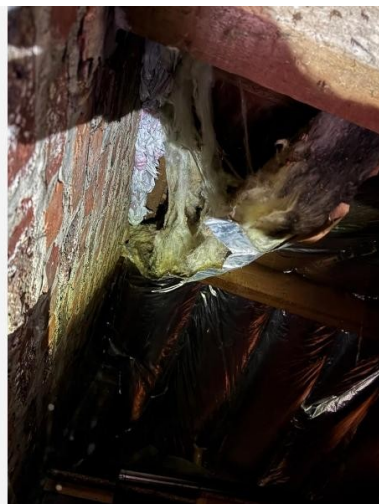
## Fiche 18: Onderdak (niet aanwezig)

| Beschrijving | Notitie | Terug te vinden op plannen |
|---|---|---|
| Fiche 18: Onderdak (niet aanwezig) | Er is geen te onderzoeken onderdak aanwezig op de inspectielocatie. | Plan 1.8: Onderdak |
