# Asbestinventarisatetest

Tiensesteenweg 62/001, 3800 Sint-Truiden

Attestnummer : 20260325-000425.000

Uitgegeven op : 25.03.2026

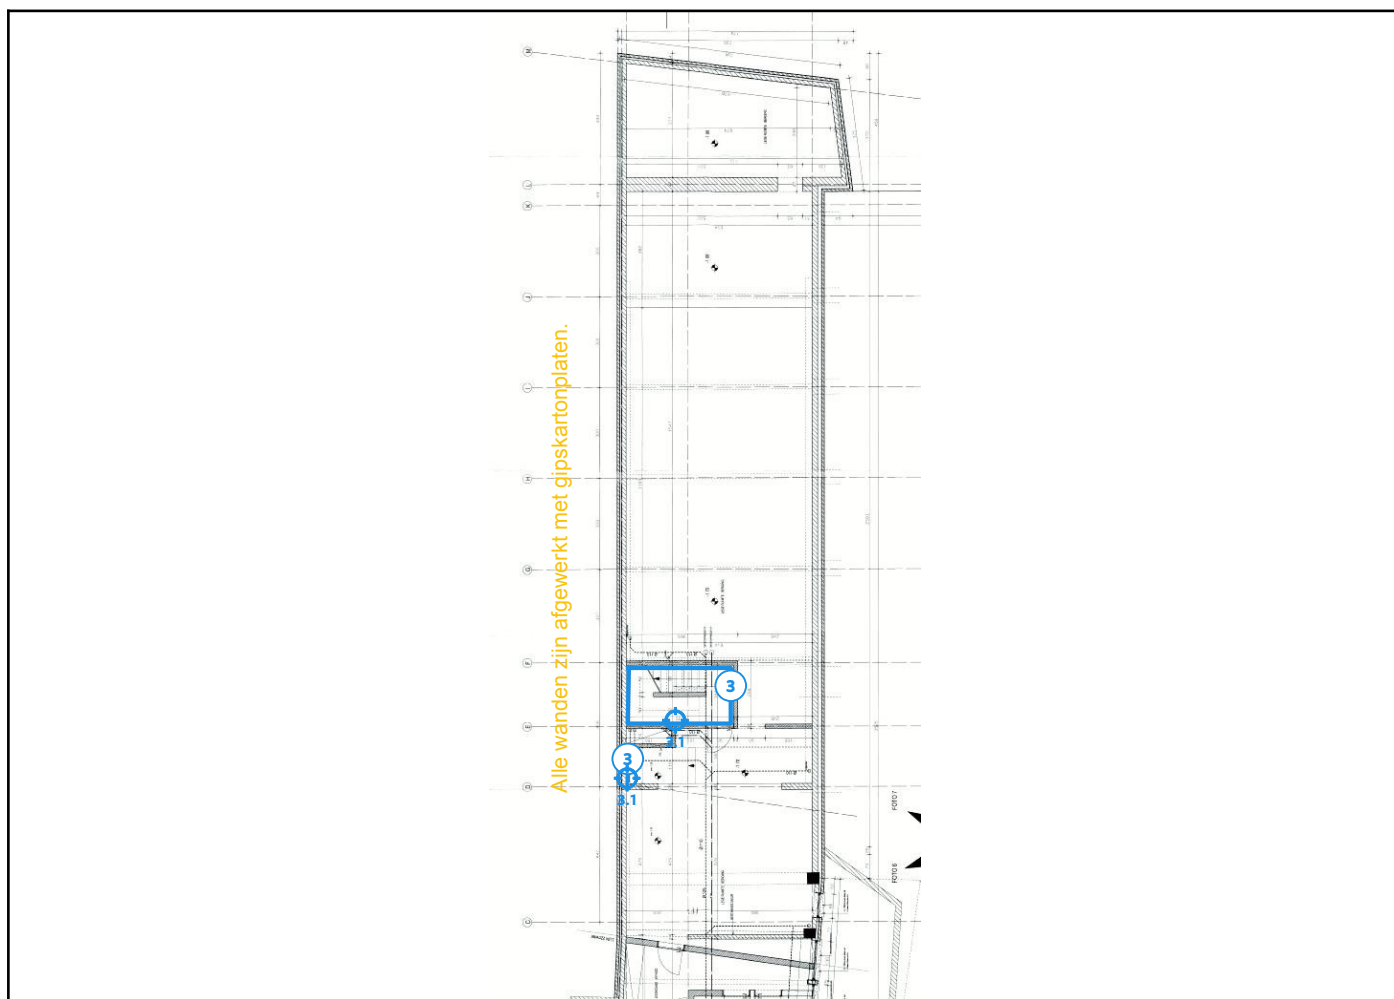
## Plan 1.1: GV-1 - wanden

Beschrijving	Type	Actie
3. Pleisterwerk wanden	Geen asbest	-
3.1 Code: 1	Mengmonster	-

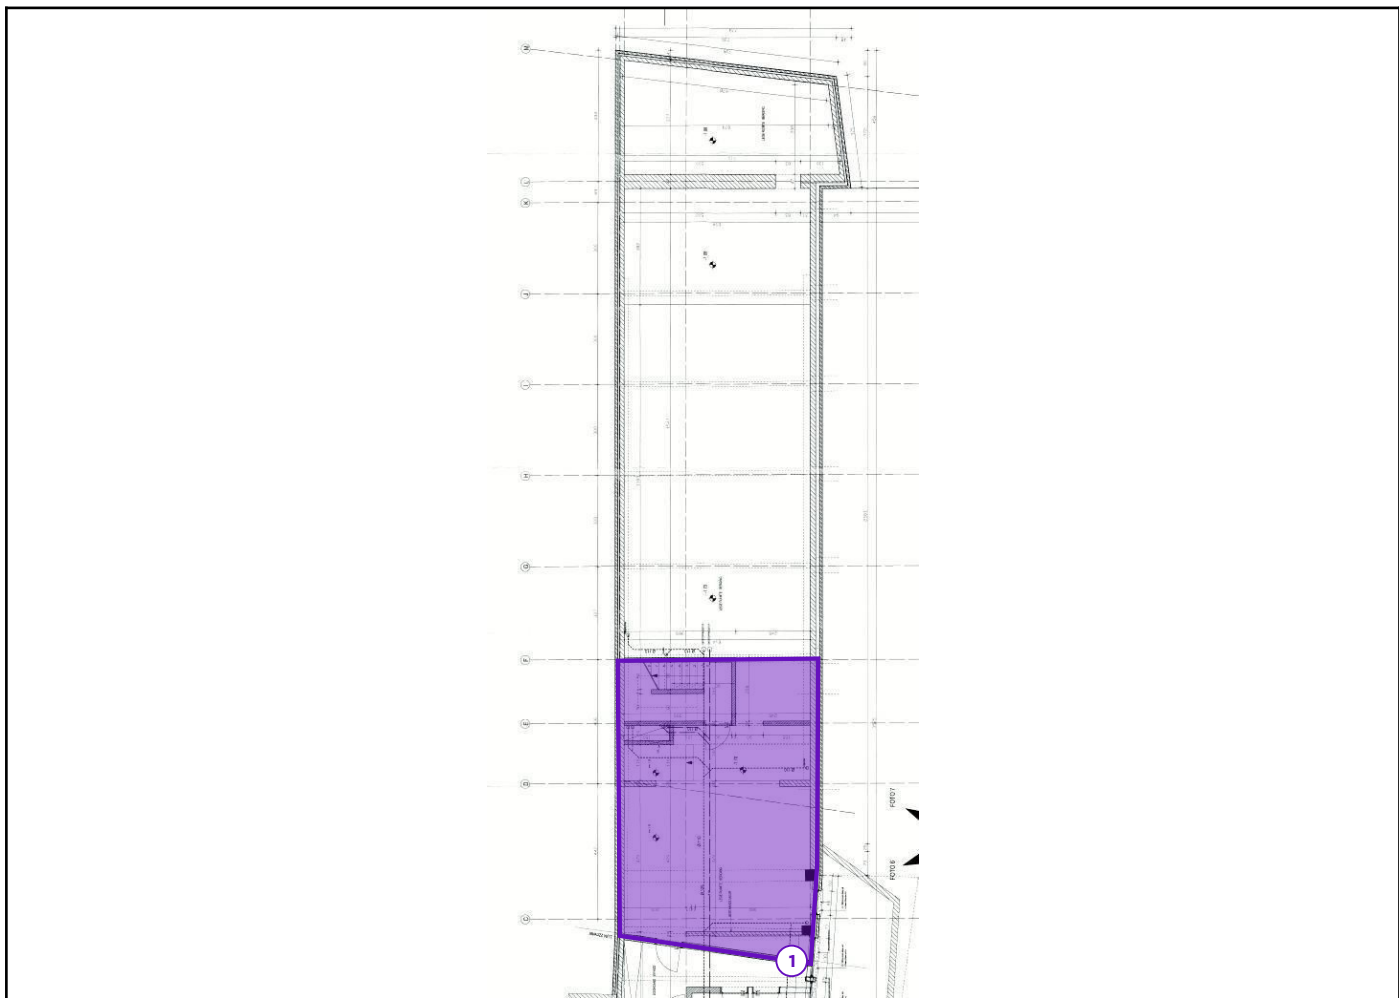
## Plan 1.2: GV-1 - plafond

Beschrijving	Type	Actie
1. Gipskartonplaten plafonds	Advies	-

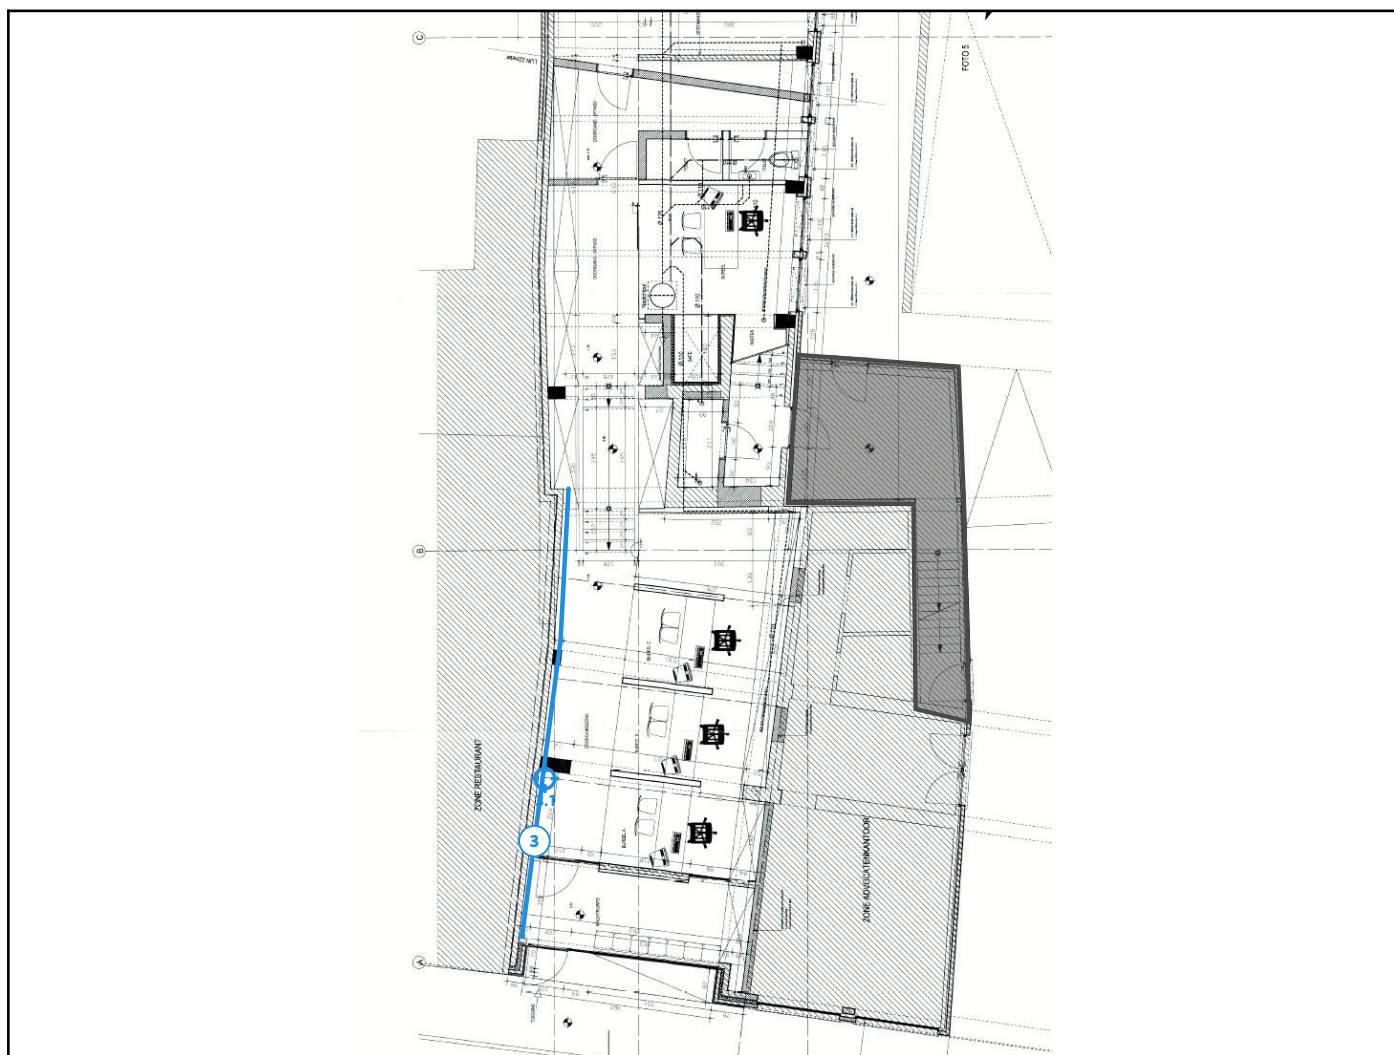
## Plan 1.3: Gv - wanden

Beschrijving	Type	Actie
3. Pleisterwerk wanden	Geen asbest	-
3.1 Code: 1	Mengmonster	-

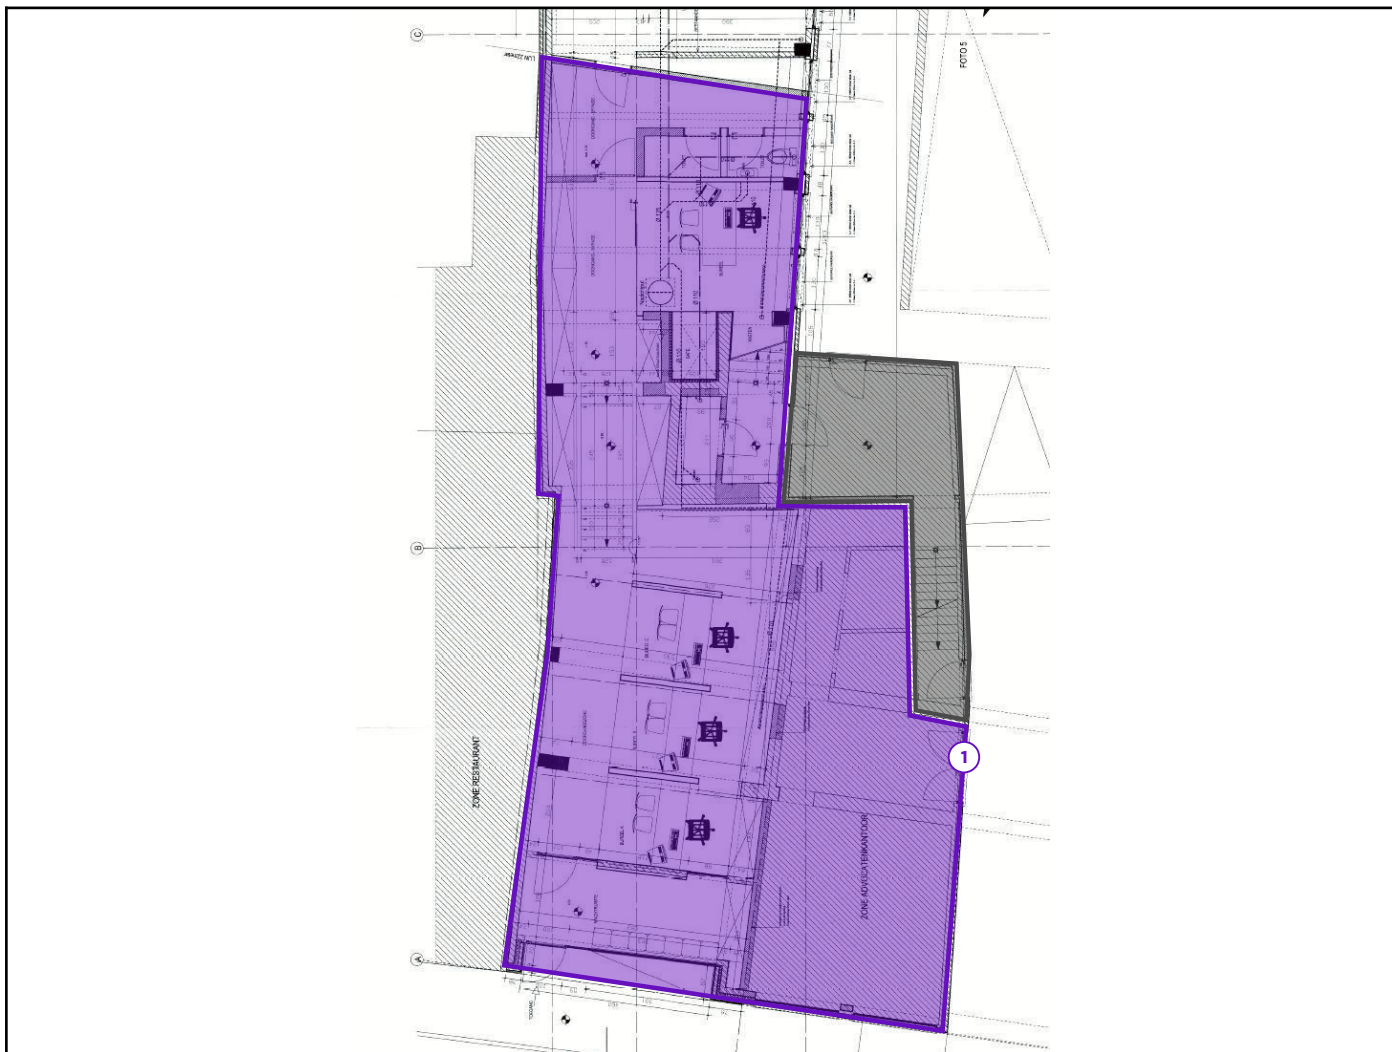
## Plan 1.4: Gv - plafond

Beschrijving	Type	Actie
1. Gipskartonplaten plafonds	Advies	-

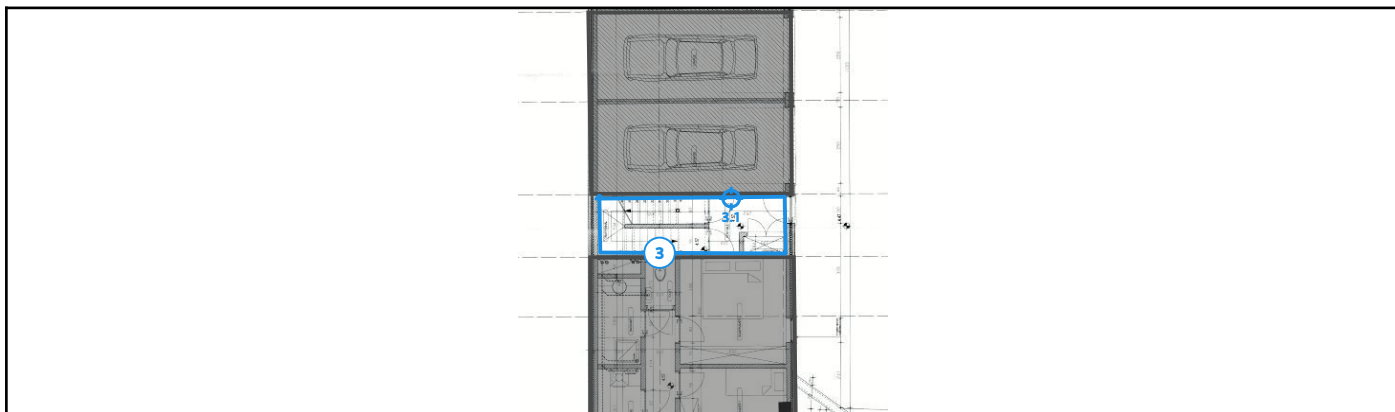
## Plan 1.5: GV - traphal wanden

Beschrijving	Type	Actie
3. Pleisterwerk wanden	Geen asbest	-
3.1 Code: 1	Mengmonster	-

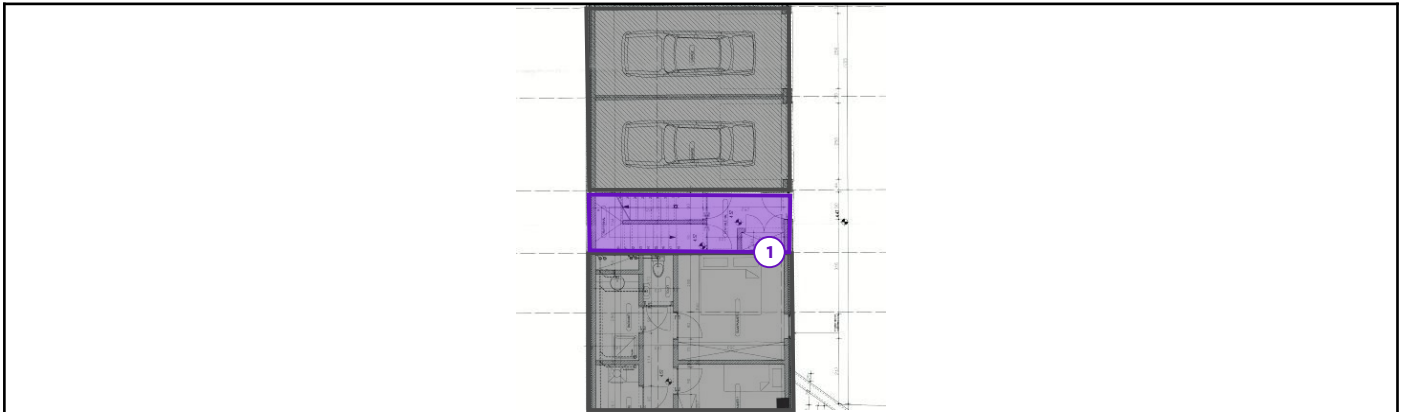
## Plan 1.6: GV - traphal plafond

Beschrijving	Type	Actie
1. Gipskartonplaten plafonds	Advies	-

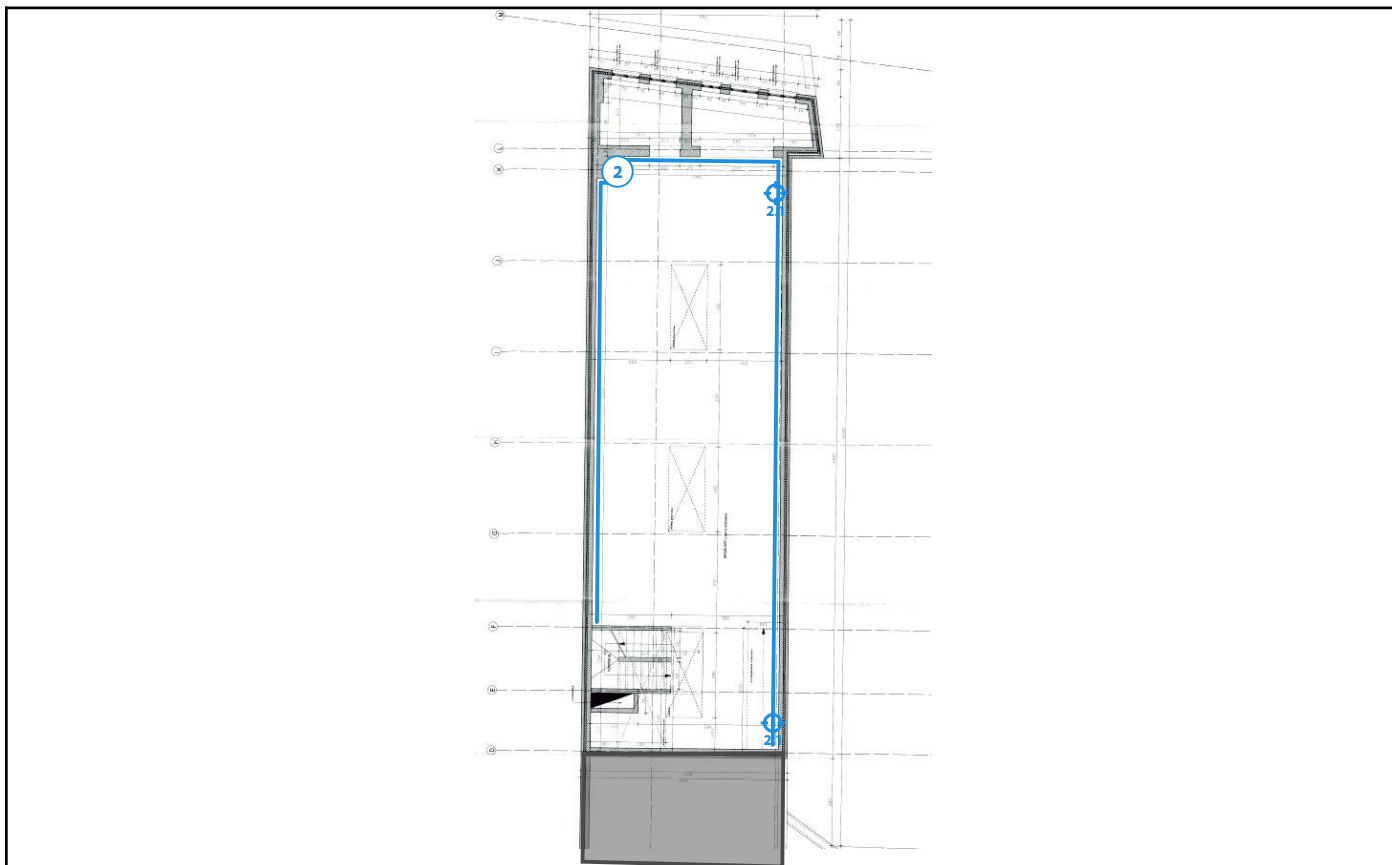
## Plan 1.7: GV+1 Magazijn

Beschrijving	Type	Actie
2. Cementen smeerlaag binnen	Geen asbest	-
2.1 Code: 2	Mengmonster	-

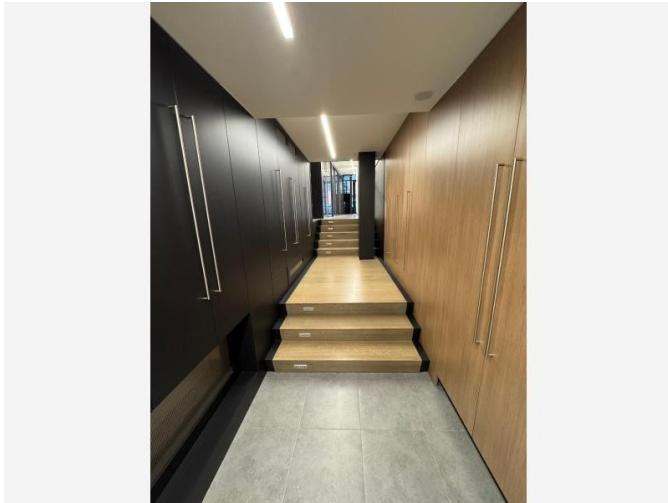
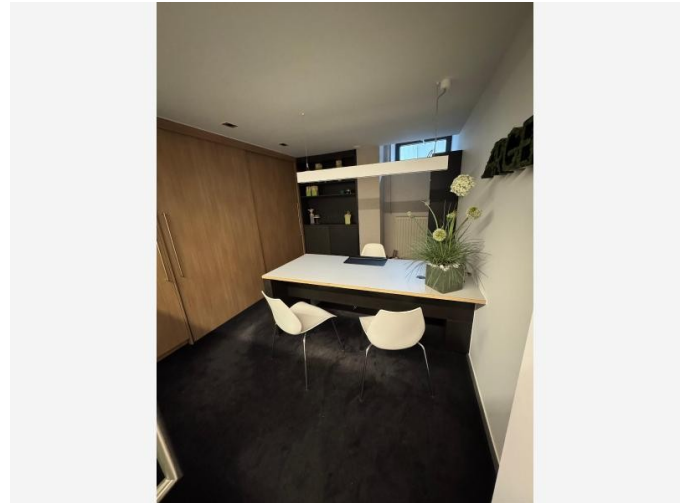
De plafonds werden afgewerkt met niet-asbestverdachte gipskartonplaten.

Basis voor advies	De asbestdeskundige beoordeelt het materiaal als niet-asbestverdacht.
Primaire drager	Plafond

Geen asbest

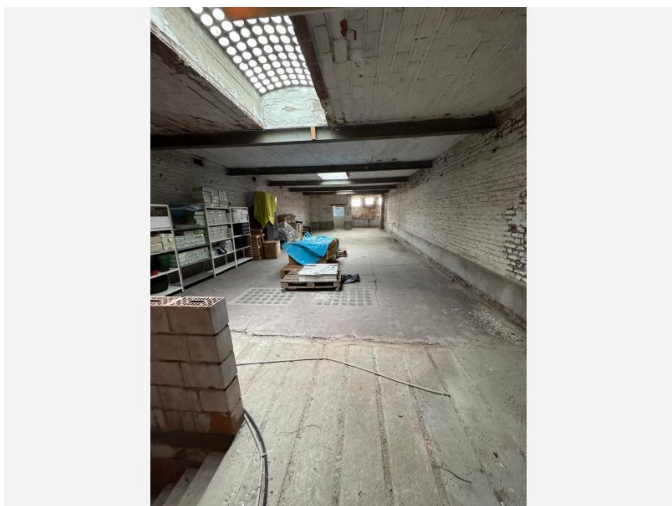
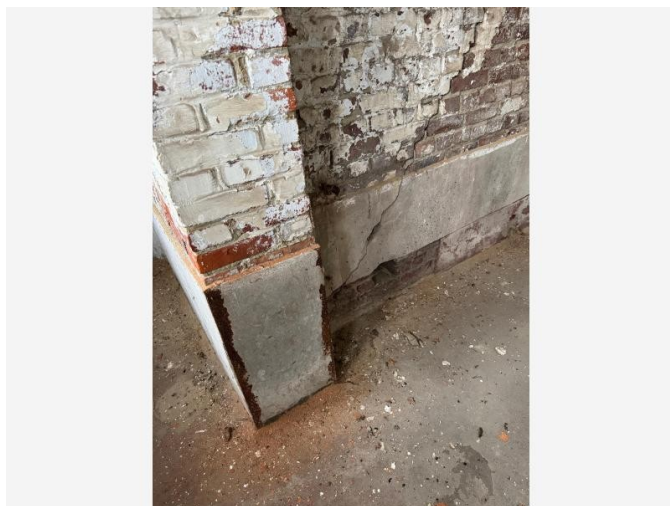
Geen asbest

#	Type	Referentie	Resultaat
2.1	Mengmonster	2	Geen asbest

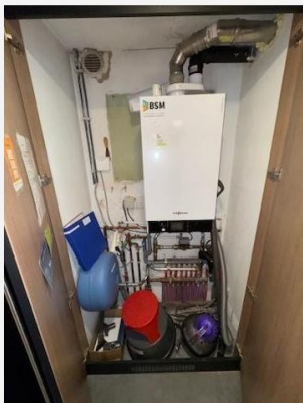
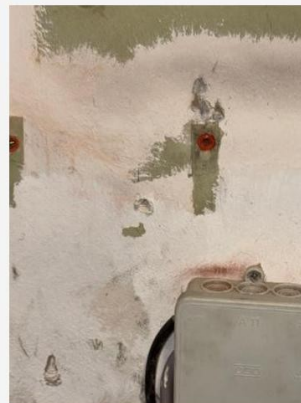
## Fiche 3: Pleisterwerk wanden

Geen asbest

#	Type	Referentie	Resultaat
3.1	Mengmonster	1	Geen asbest

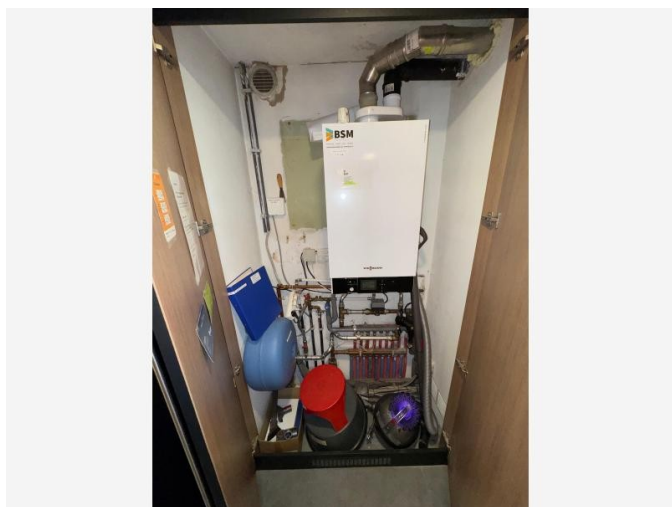
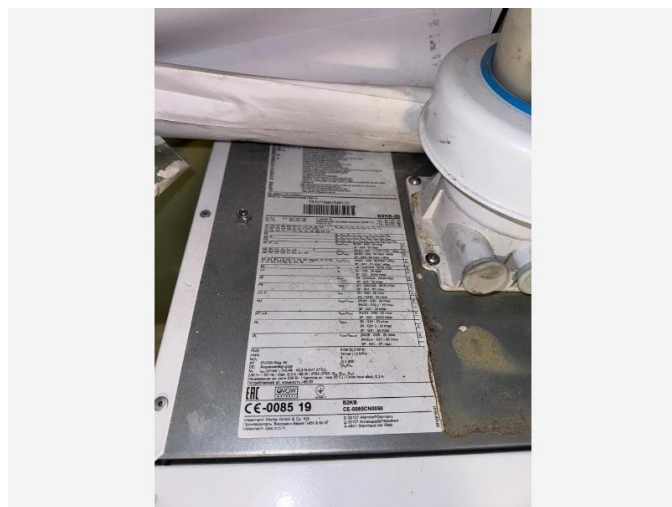
### Fiche 4: CV-ketel (niet verdacht)

Beschrijving	Notitie	Terug te vinden op plannen
Fiche 4: CV-ketel (niet verdacht)	De CV-ketel (dichtingen, isolerend materiaal) is niet asbestverdacht.  Viessmann - 2019	-
