# Asbestinventarisatetest

Eynestraat 53, 3800 Sint-Truiden

Attestnummer : 20260301-000031.000

Uitgegeven op : 01.03.2026

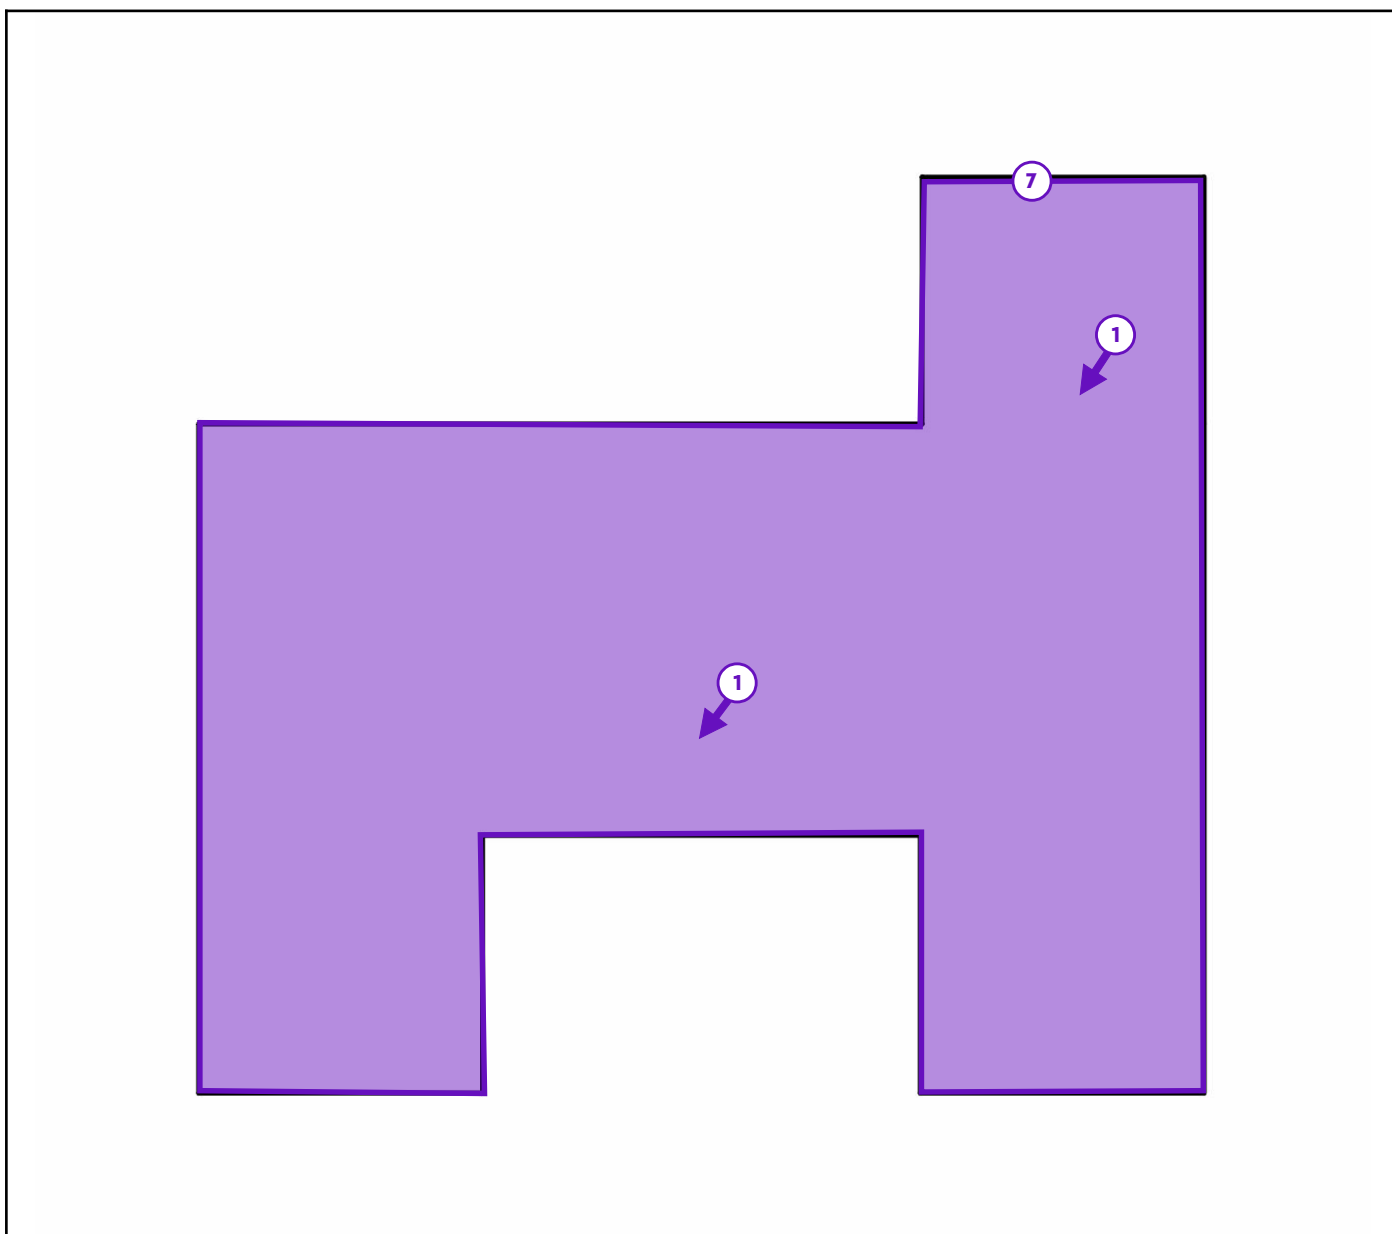
## Plan 1.6: Dak

Beschrijving	Type	Actie
1. Schouw	Beperking	-
7. Dakbedekking bestaande uit pannen (niet verdacht)	Overige ruimte of materiaal	-

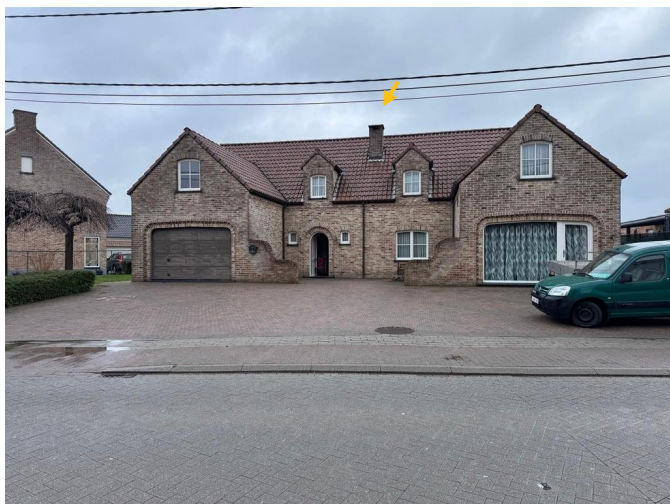
*Situeringfoto*

**Reden:** Het te onderzoeken materiaal situeert zich hoger dan 3,50 m te rekenen vanaf een veilige ondergrond

**Uitleg van de asbestdeskundige:** De schouw bevat binnenin mogelijk een asbestcement rookgaskanaal. Laat dit onderzoeken bij eventuele werken.

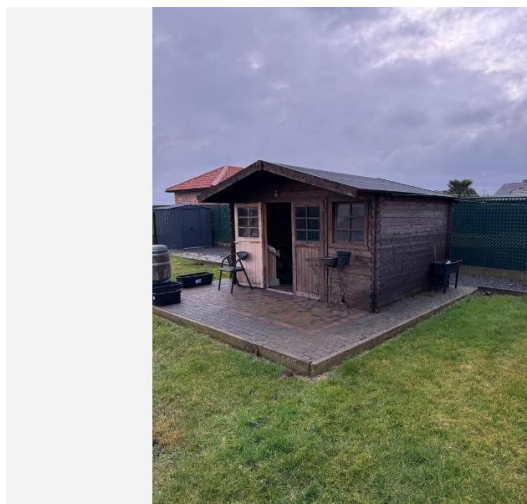
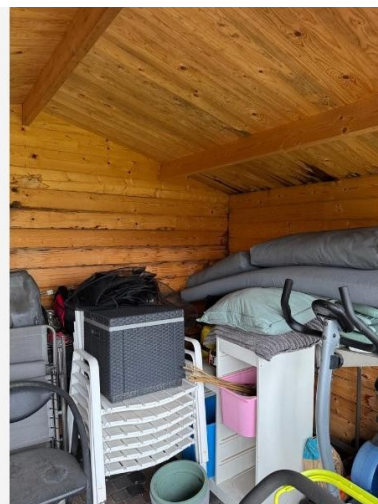
Geen waarneembare asbestverdachte materialen aangetroffen in het tuinhuis

Basis voor advies	De asbestdeskundige beoordeelt het materiaal als niet-asbestverdacht.
-------------------	-----------------------------------------------------------------------

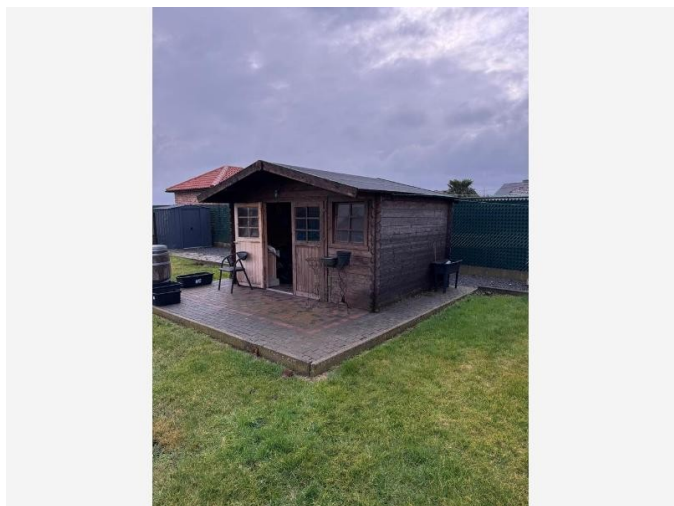
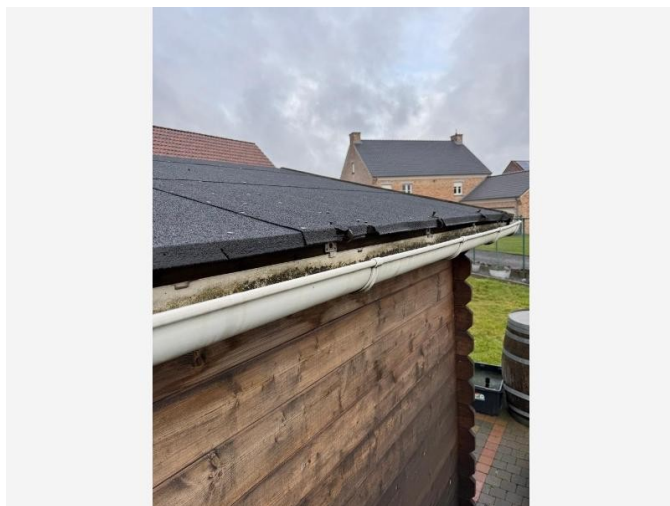
## Fiche 3: Roofing dak tuinhuis

Geen asbest

#	Type	Referentie	Resultaat
3.1	Puntmonster	3	Geen asbest

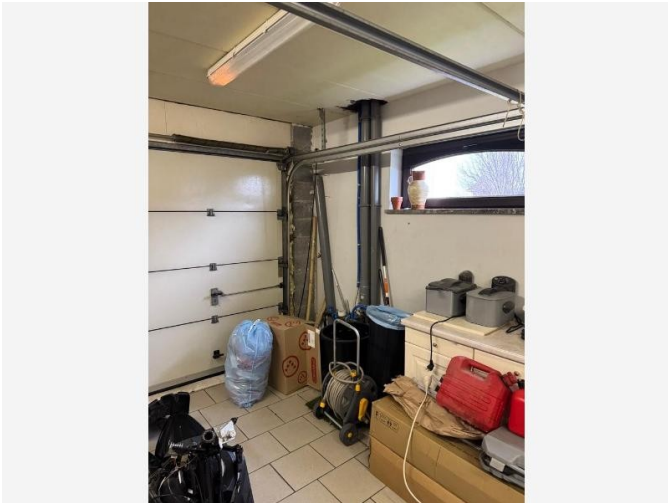
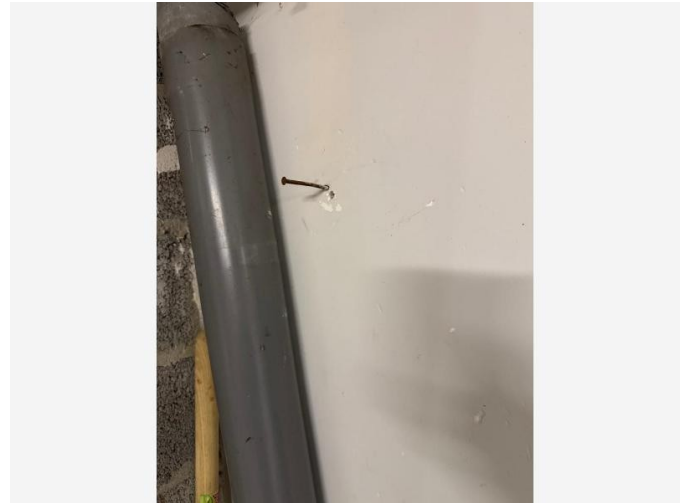
Geen asbest

#	Type	Referentie	Resultaat
4.1	Mengmonster	1	Geen asbest

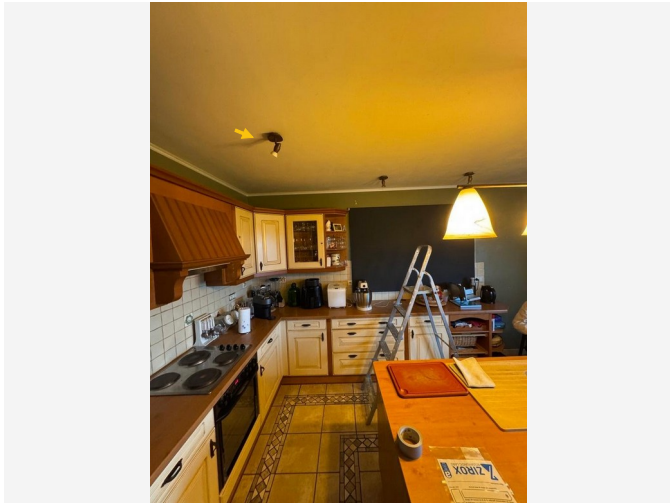
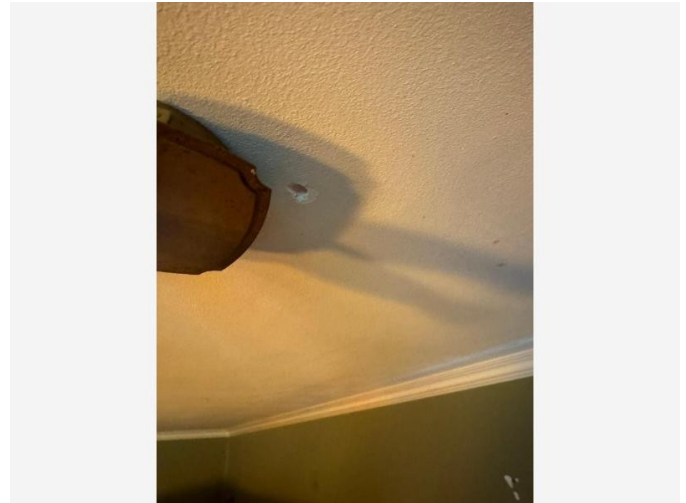
## Fiche 5: Pleisterwerk plafonds

Geen asbest

#	Type	Referentie	Resultaat
5.1	Mengmonster	2	Geen asbest
