Asbestinventarisatetest

Tiensesteenweg 62/002, 3800 Sint-Truiden

Attestnummer : 20260325-000426.000

Uitgegeven op : 25.03.2026

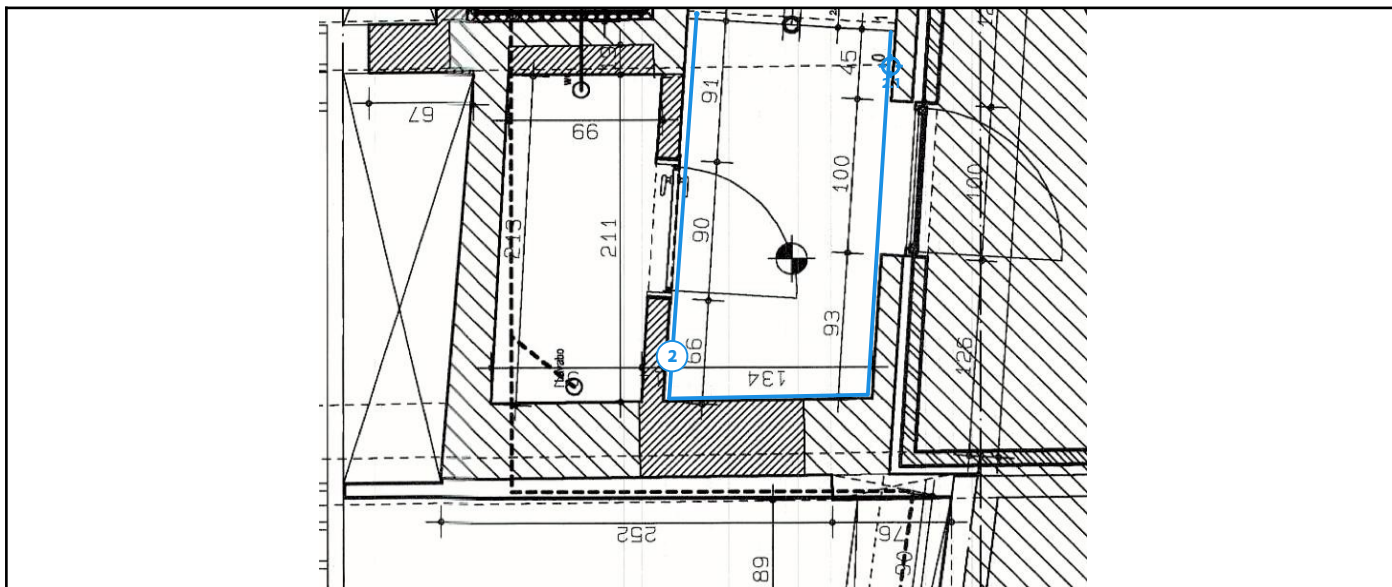
Plan 1.1: Inkomhal met toilet - wanden

Beschrijving	Type	Actie
2. Pleisterwerk wanden	Geen asbest	-
2.1 Code: 1	Mengmonster	-

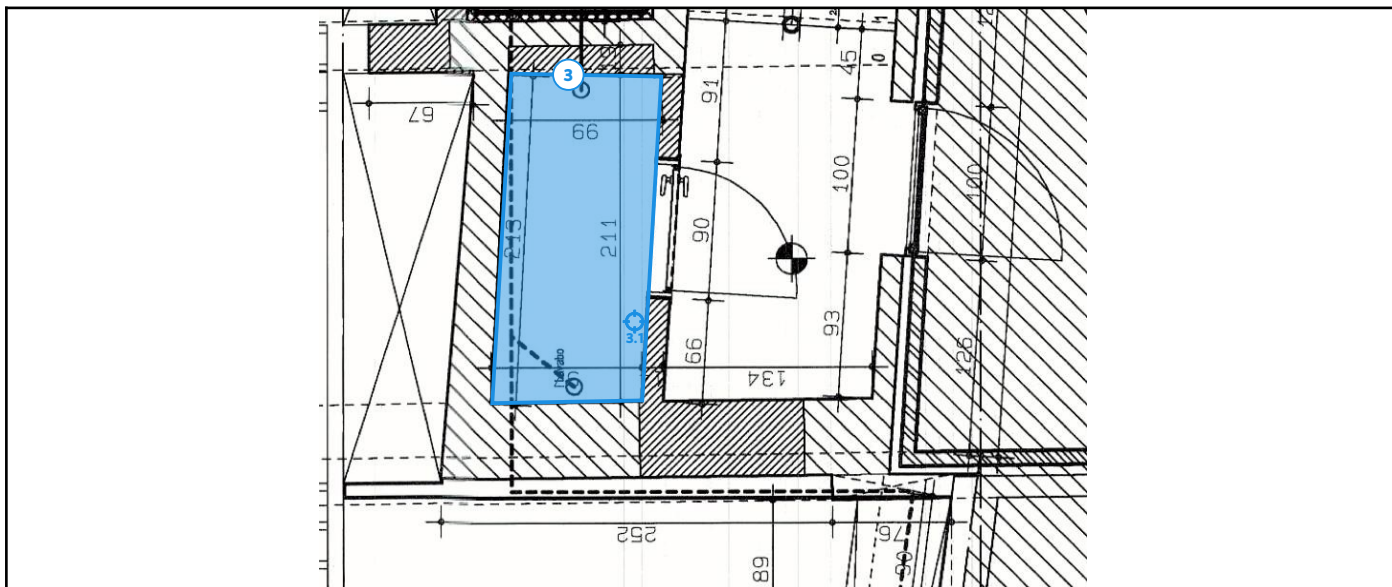
Plan 1.2: Inkomhal met toilet - plafond

Beschrijving	Type	Actie
3. Pleisterwerk plafonds	Geen asbest	-
3.1 Code: 2	Mengmonster	-

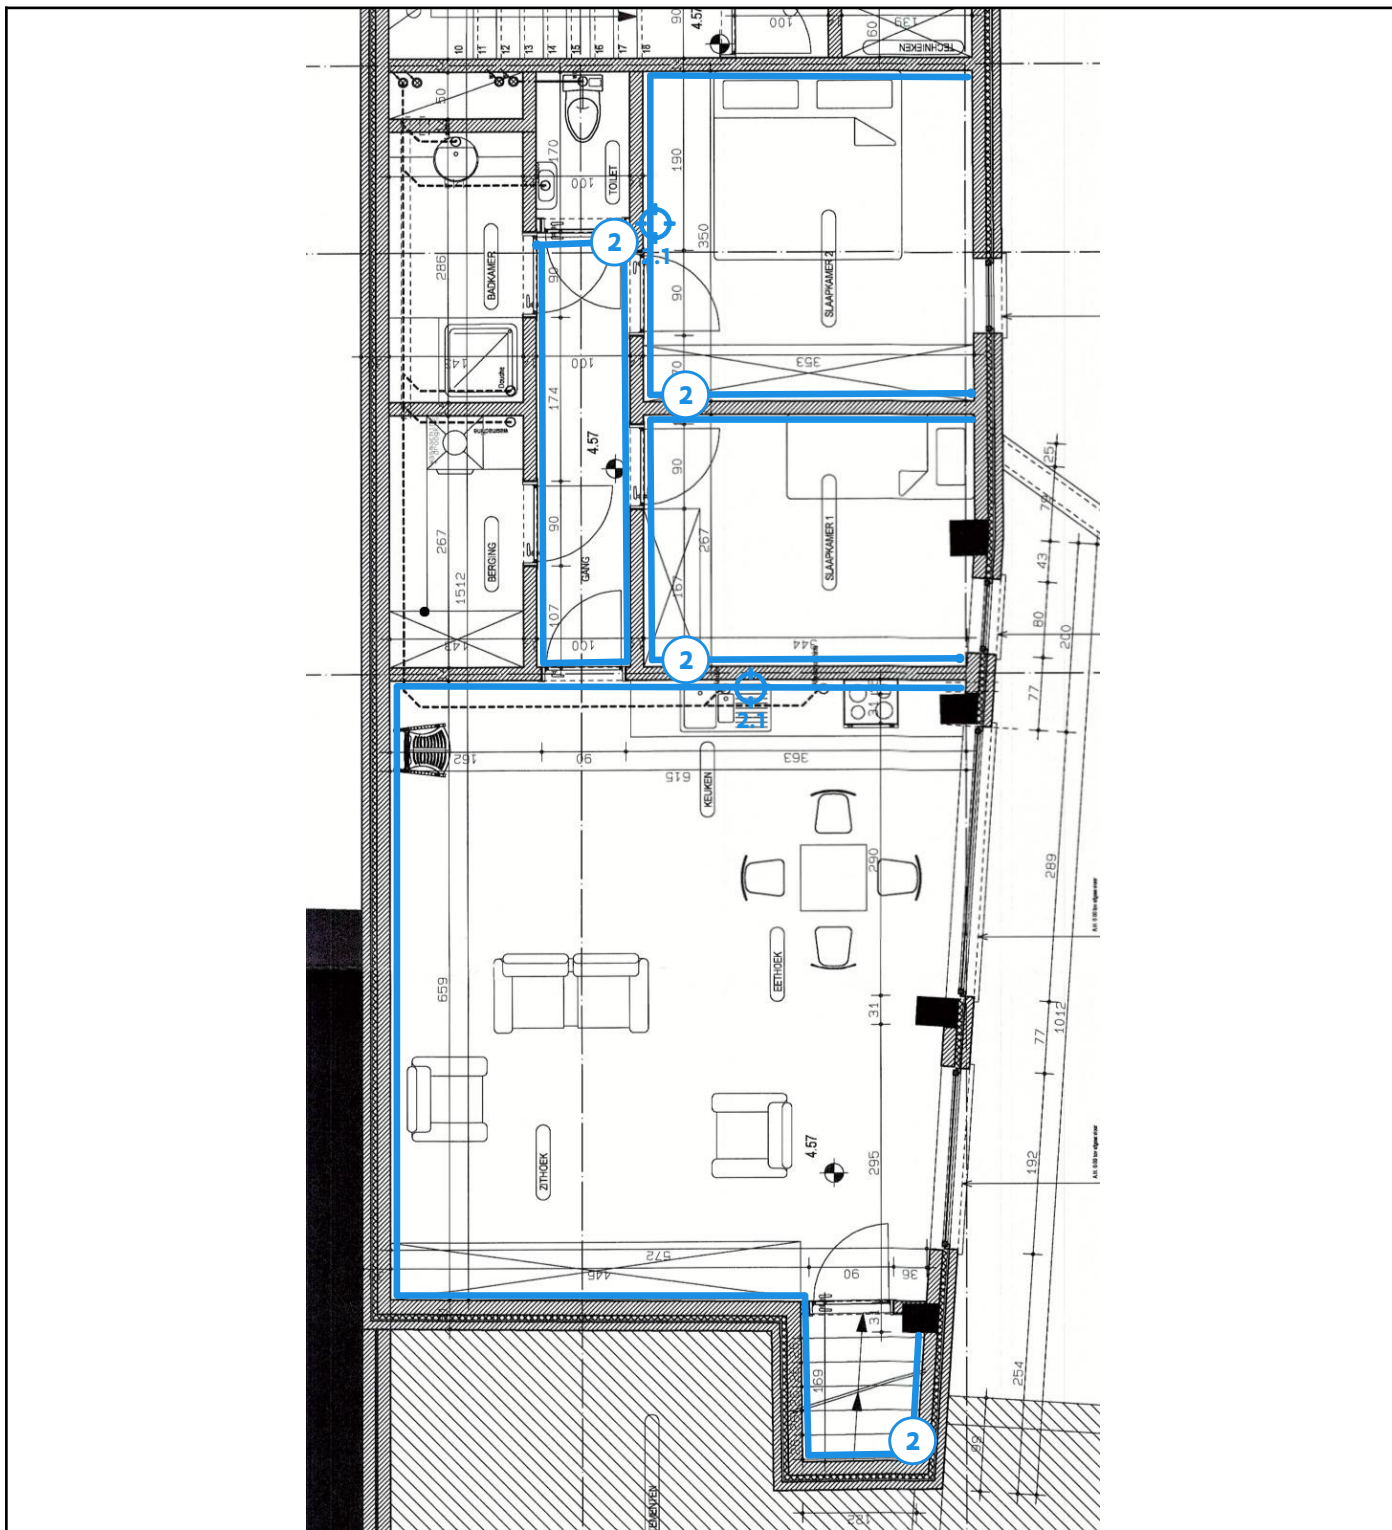
Plan 1.3: Appartement - wanden

Beschrijving	Type	Actie
2. Pleisterwerk wanden	Geen asbest	-

2.1 Code: 1	Mengmonster	-
-------------	-------------	---

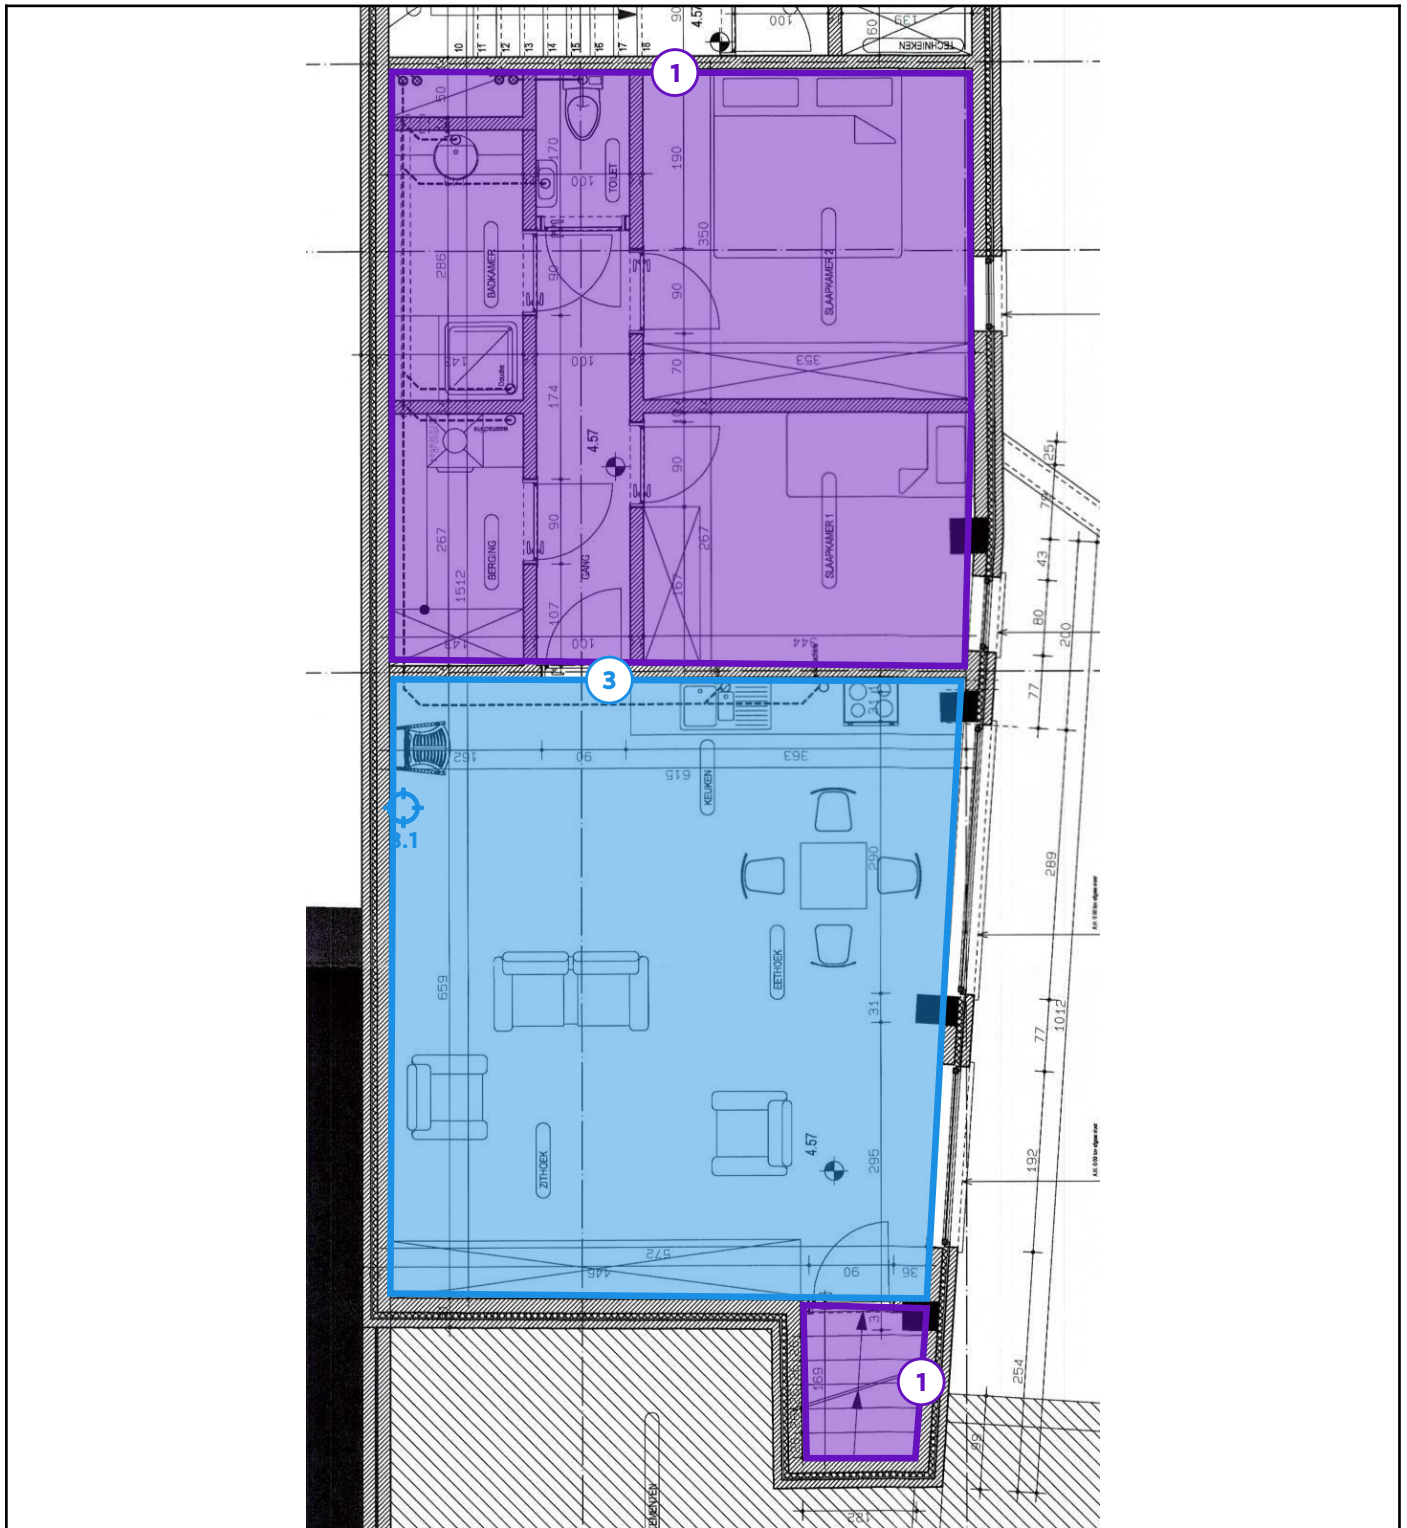
Plan 1.4: Appartement - plafond

Beschrijving	Type	Actie
1. Gipskartonplaten plafonds	Advies	-

3. Pleisterwerk plafonds	Geen asbest	-
3.1 Code: 2	Mengmonster	-

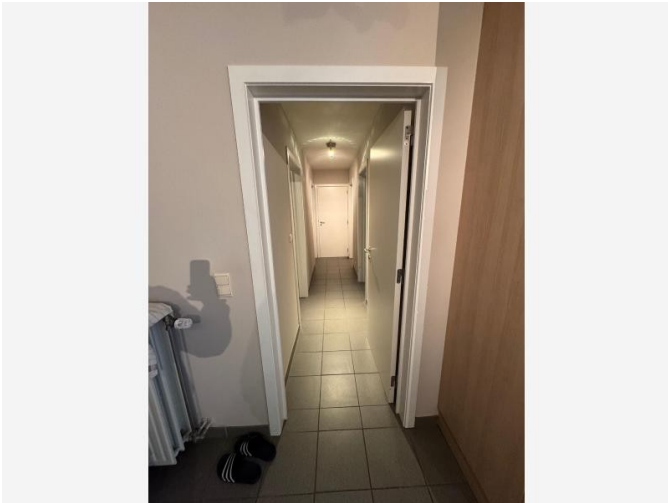
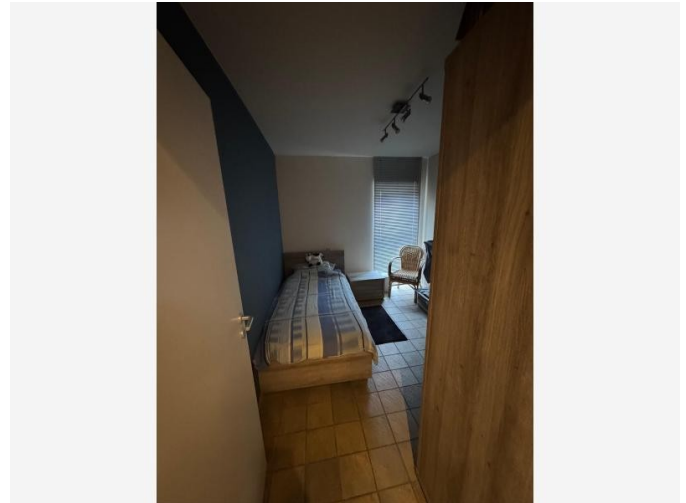
Informatie over een niet-asbestverdacht materiaal

De plafonds werden afgewerkt met niet-asbestverdachte gipskartonplaten.

Basis voor advies	De asbestdeskundige beoordeelt het materiaal als niet-asbestverdacht.
Primaire drager	Plafond

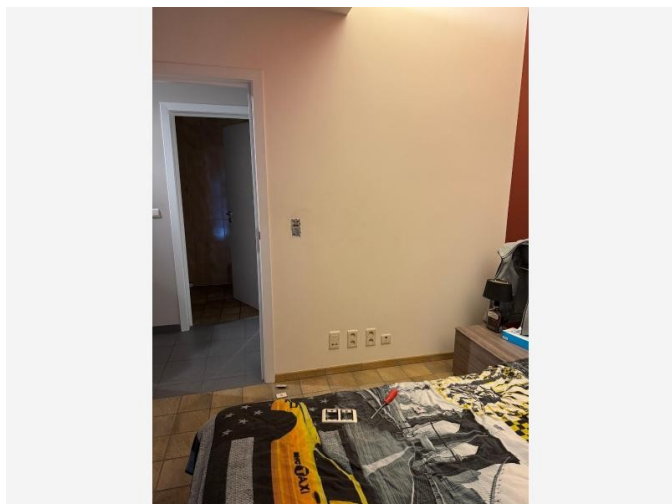
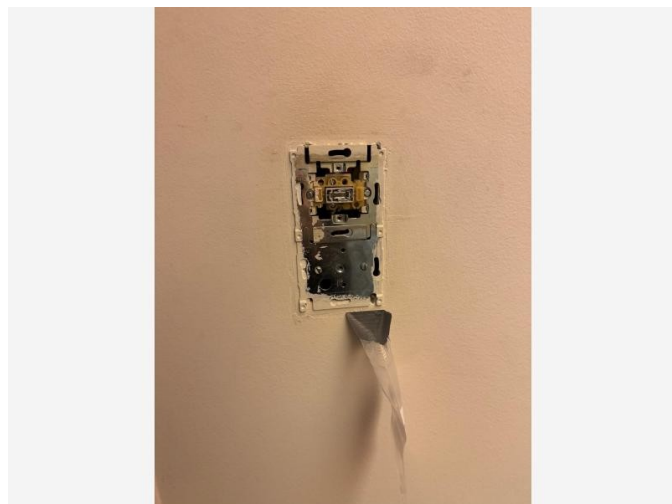
Fiche 2: Pleisterwerk wanden

Conclusie

Geen asbest

#	Type	Referentie	Resultaat
2.1	Mengmonster	1	Geen asbest

Beschrijving	Pleisterwerk wanden
Omgeving	Binnen
Primaire drager	Binnenwand
Bindmiddel van materiaal	Gips - kalk
Gebondenheid op basis van bindmiddel	Niet-hechtgebonden
Hoeveelheid (oppervlakte - dikte - aantal)	• 150,00 m ² - 1,00 cm - 1 stuk
Totaal volume	1,50 m ³
Identificatiemethode	Een monstername door de asbestdeskundige met laboanalyse door een asbestlabo.
Destructieve handeling voor identificatie	Nee
Opmerking	<p>De hoeveelheid is een zo nauwkeurig mogelijke opmeting. Hieraan kunnen evenwel geen rechten worden ontleend. Waar mogelijk, wordt staalname uitgevoerd conform het inspectieprotocol: in een droge ruimte zoals een slaapkamer, in een natte ruimte zoals een keuken of badkamer, in een traphal en in een stookruimte.</p> <p>Bemonstering:</p> <ul style="list-style-type: none">- Individuele ruimte: SLK 2- Natte ruimte: Keuken- Trappenhal: Inkomhal- Stookruimte: geen pleisterwerk

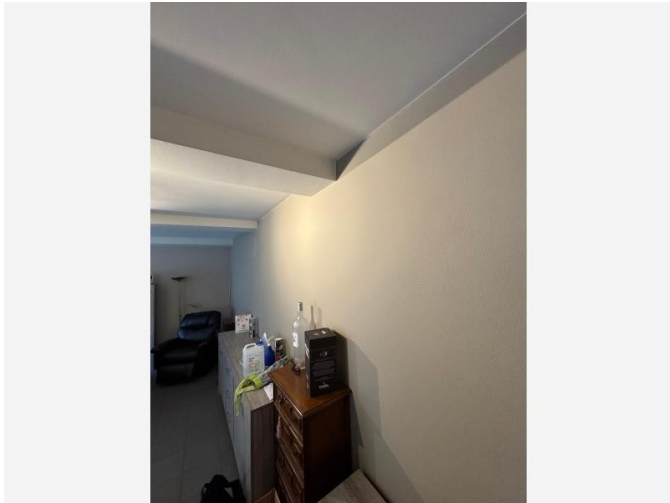
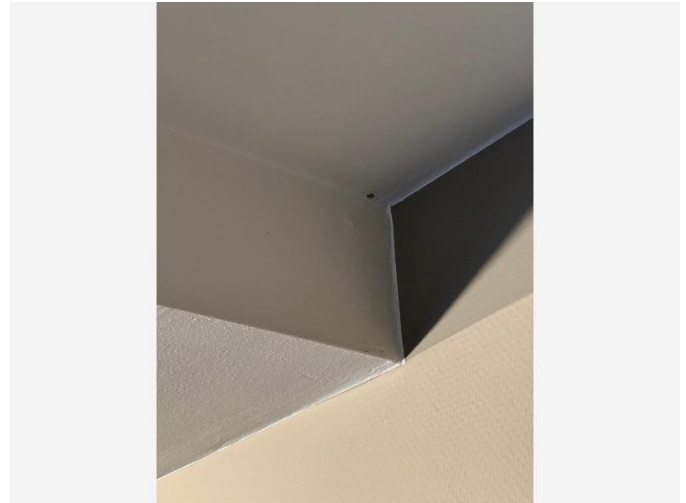
Fiche 3: Pleisterwerk plafonds

Conclusie

Geen asbest

#	Type	Referentie	Resultaat
3.1	Mengmonster	2	Geen asbest

Beschrijving	Pleisterwerk plafonds
Omgeving	Binnen
Primaire drager	Plafond
Bindmiddel van materiaal	Gips - kalk
Gebondenheid op basis van bindmiddel	Niet-hechtgebonden
Hoeveelheid (oppervlakte - dikte - aantal)	• 70,00 m ² - 1,00 cm - 1 stuk
Totaal volume	0,70 m ³
Identificatiemethode	Een monstername door de asbestdeskundige met laboanalyse door een asbestlabo.
Destructieve handeling voor identificatie	Nee
Opmerking	<p>De hoeveelheid is een zo nauwkeurig mogelijke opmeting. Hieraan kunnen evenwel geen rechten worden ontleend. Waar mogelijk, wordt staalname uitgevoerd conform het inspectieprotocol: in een droge ruimte zoals een slaapkamer, in een natte ruimte zoals een keuken of badkamer, in een traphal en in een stookruimte.</p> <p>Bemonstering:</p> <ul style="list-style-type: none"> - Individuele ruimte: Toilet - Natte ruimte: Keuken - Trappenhal: Geen pleisterwerk - Stookruimte: Geen pleisterwerk

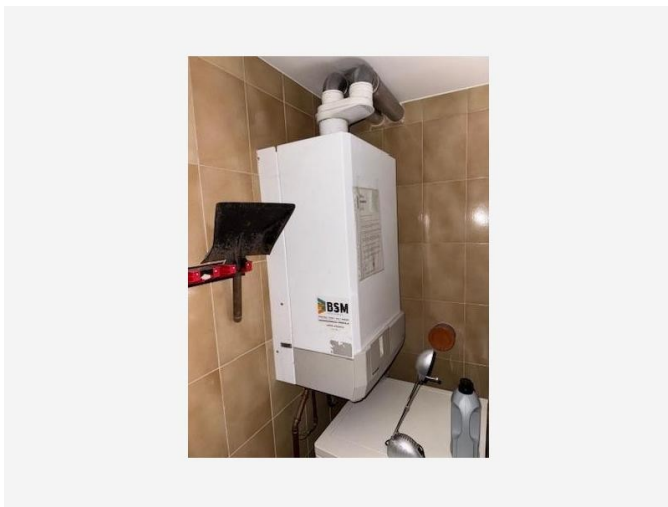
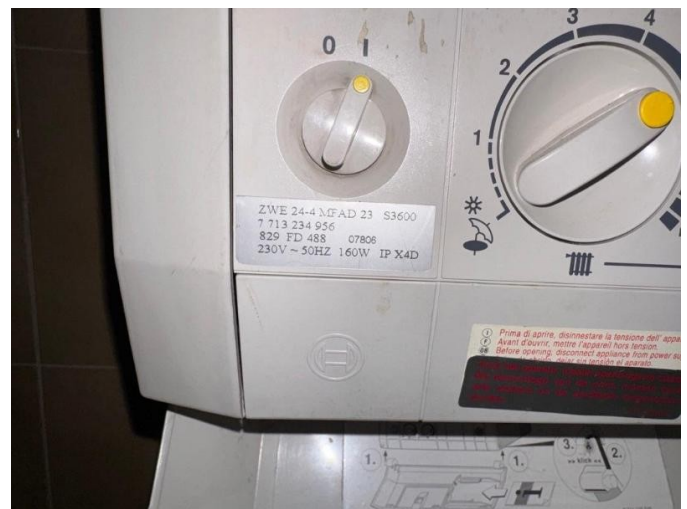
Beschrijving	Notitie	Terug te vinden op plannen
Fiche 4: CV-ketel (niet verdacht)	De CV-ketel (dichtingen, isolerend materiaal) is niet asbestverdacht. Junkers - 2004	-
