Asbestinventarisatetest

Boekhoutstraat 5, 3890 Gingelom

Attestnummer : 20260607-000154.000

Uitgegeven op : 07.06.2026

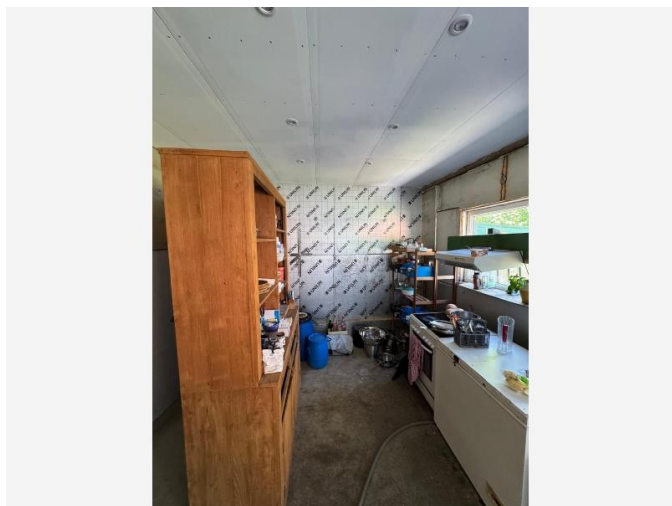
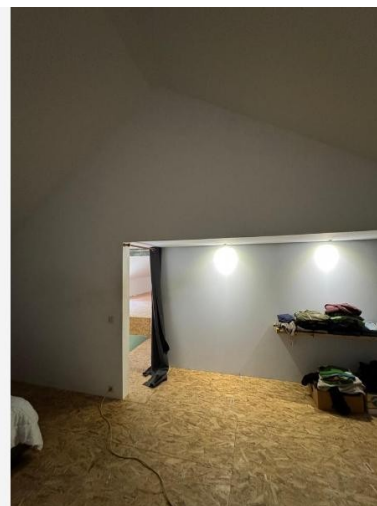
Informatie over een niet-asbestverdacht materiaal

Alle plafonds in de woning zijn afgewerkt met asbestvrije gipskartonplaten.

De asbestdeskundige beoordeelt het materiaal als niet-asbestverdacht.

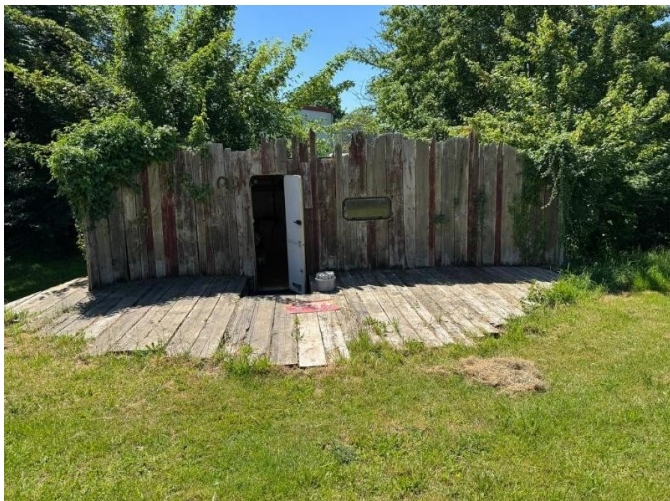
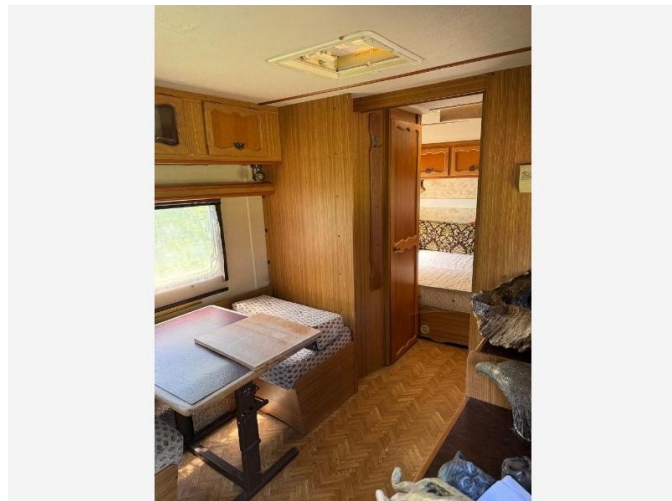
Fiche 2: Geen asbestverdachte materialen aangetroffen op deze locatie

Informatie over een niet-asbestverdacht materiaal

In de tuinberging/caravan werden er geen asbestverdachte materialen aangetroffen.

Basis voor advies	De asbestdeskundige beoordeelt het materiaal als niet-asbestverdacht.
-------------------	---

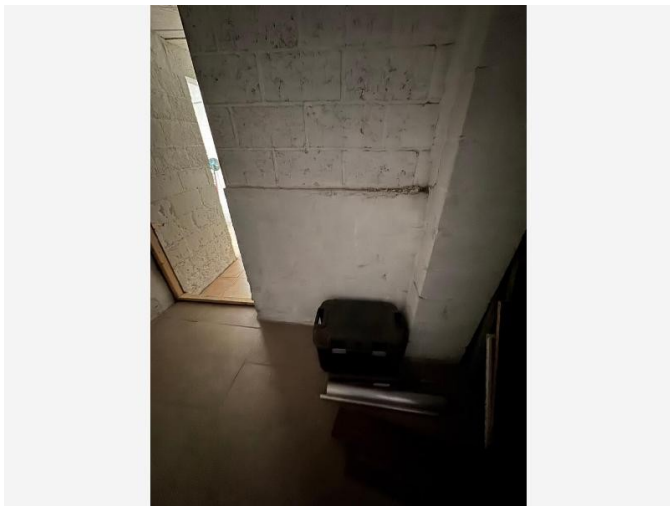
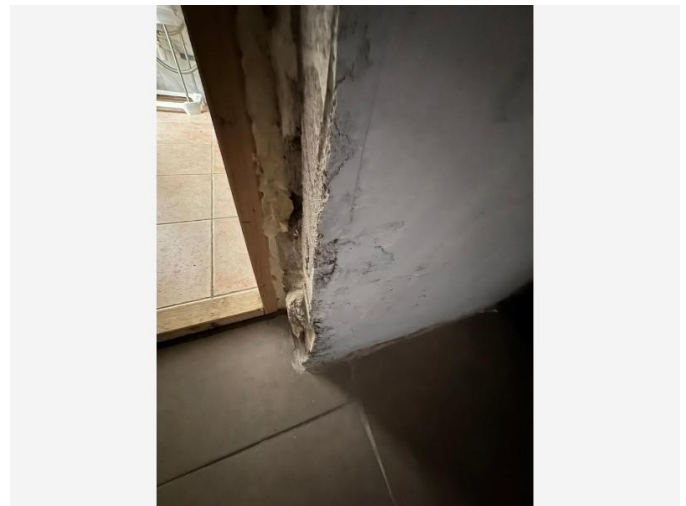
Geen asbest

#	Type	Referentie	Resultaat
3.1	Mengmonster	1	Geen asbest

Beschrijving	Cementen smeerlaag binnen
Omgeving	Binnen
Primaire drager	Binnenwand
Bindmiddel van materiaal	Cement
Gebondenheid op basis van bindmiddel	Hecht
Hoeveelheid (gewicht - aantal)	<ul style="list-style-type: none">• 75,00 kg - 1 stuk
Totaal gewicht	75,00 kg
Identificatiemethode	Een monstername door de asbestdeskundige met laboanalyse door een asbestlabo.
Destructieve handeling voor identificatie	Nee
Opmerking	De hoeveelheid is een zo nauwkeurig mogelijke opmeting. Hieraan kunnen evenwel geen rechten worden ontleend.
