Asbestinventarisatetest

Bautershoven 56, 3800 Sint-Truiden

Attestnummer : 20260625-000390.000

Uitgegeven op : 25.06.2026

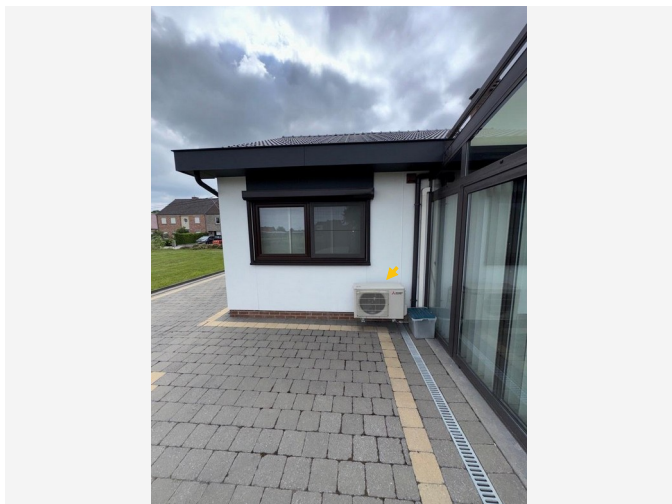
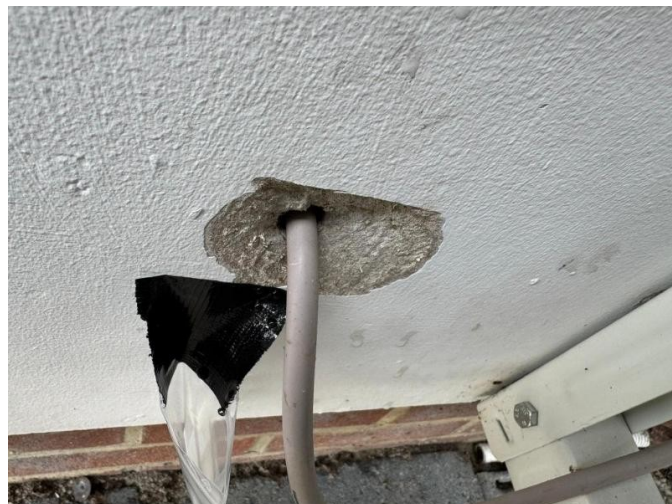
Het asbestmateriaal valt onder de mijlpaal van 2034.

- Eenvoudige handelingen: mag via doe-het-zelf of door werknemer(s) met opleidingsattest eenvoudige handelingen
De buitengevels van de prefabwoning zijn afgewerkt met asbesthoudende cementplaten/gevelpanelen. Het betreft een hechtgebonden asbesttoepassing.

Eindbeoordeling materiaalrisico	Zeer laag materiaalrisico en/of zeer lage kans op vezelvrijgave
---------------------------------	-----------------------------------------------------------------

#	Type	Referentie	Resultaat
1.1	Puntmonster	4	Chrysotiel

Verwijderen

- Zorg voor een veilig beheer. Vermijd het beschadigen van het asbestmateriaal. Controleer de toestand jaarlijks op wijzigingen.

De verwijdering kan, voor zover de platen in voldoende intacte staat verkeren en zonder breken, zagen, slijpen, boren of schuren kunnen worden losgemaakt, gebeuren volgens de methode van eenvoudige handelingen. De werken moeten worden uitgevoerd door personen of een aannemer met de nodige opleiding, kennis en beschermingsmiddelen.

Vooraf moet een risicoanalyse worden uitgevoerd. Indien de platen sterk verweerd, beschadigd, moeilijk

bereikbaar of niet intact demonteerbaar zijn, of indien er een verhoogd risico op vezelvrijgave bestaat, moet een erkend asbestverwijderaar worden ingeschakeld.

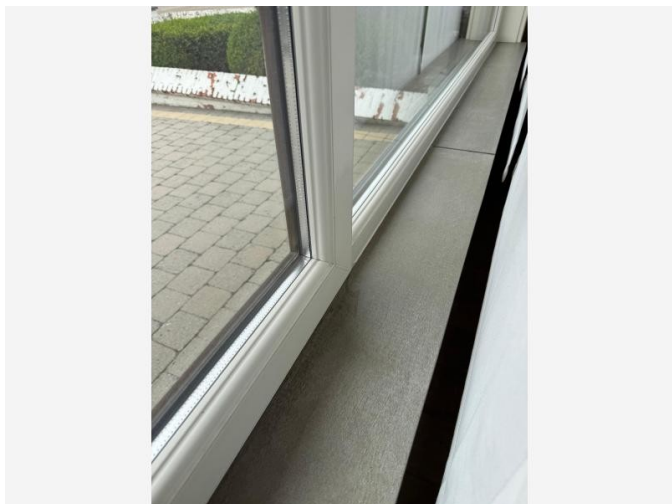
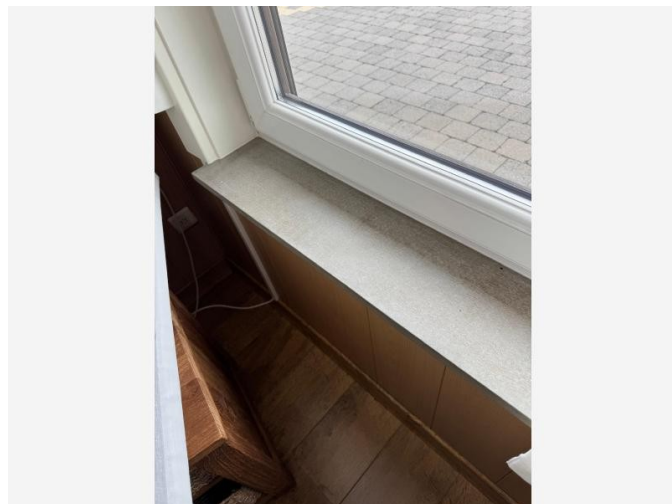
Het asbestmateriaal valt onder de mijlpaal van 2040.

Eindbeoordeling materiaalrisico	Laag materiaalrisico en/of verlaagde kans op vezelvrijgave
---------------------------------	------------------------------------------------------------

#	Type	Referentie	Resultaat
2.1	Puntmonster	2	Chrysotiel

Zorgvuldig beheren

- Zorg voor een veilig beheer. Vermijd het beschadigen van het asbestmateriaal. Controleer de toestand jaarlijks op wijzigingen.

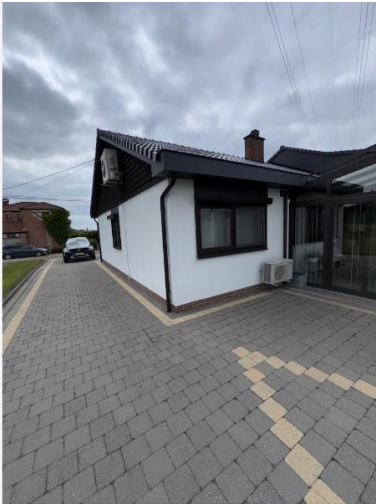
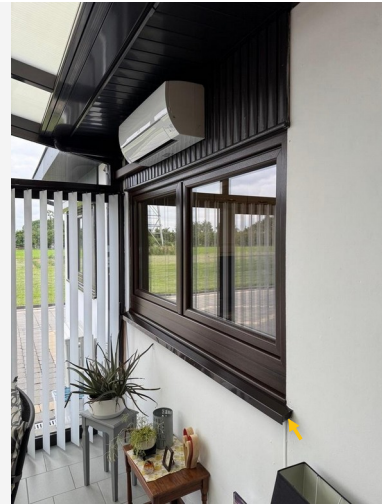
Het asbestmateriaal valt onder de mijlpaal van 2040.

Eindbeoordeling materiaalrisico	Laag materiaalrisico en/of verlaagde kans op vezelvrijgave
---------------------------------	------------------------------------------------------------

#	Type	Referentie	Resultaat
3.1	Puntmonster	5	Chrysotiel

Zorgvuldig beheren

- Zorg voor een veilig beheer. Vermijd het beschadigen van het asbestmateriaal. Controleer de toestand jaarlijks op wijzigingen.

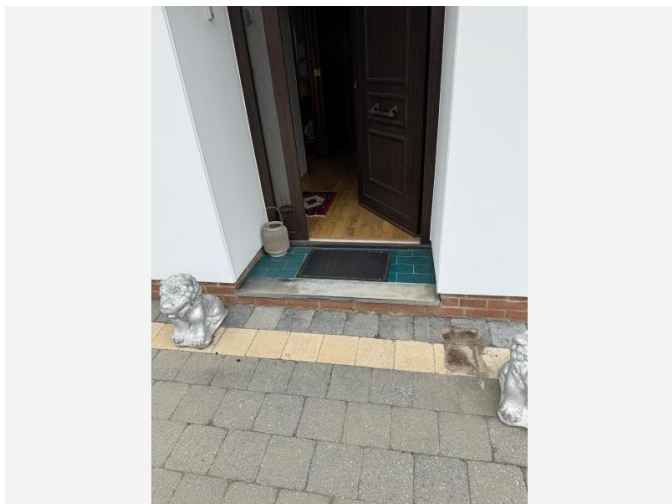
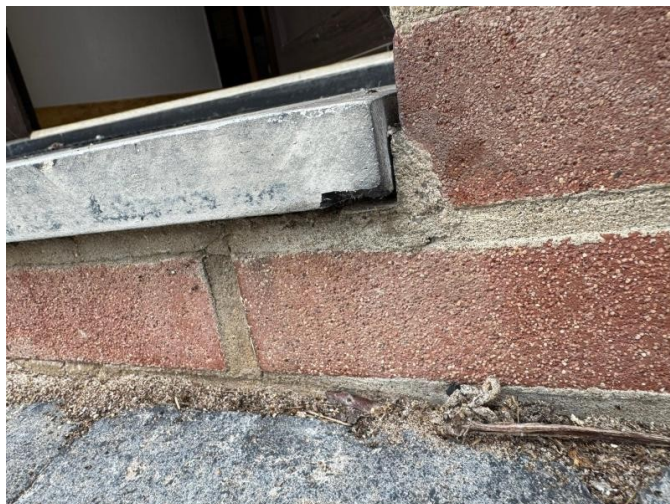
Het asbestmateriaal valt onder de mijlpaal van 2040.

Eindbeoordeling materiaalrisico	Laag materiaalrisico en/of verlaagde kans op vezelvrijgave
---------------------------------	------------------------------------------------------------

#	Type	Referentie	Resultaat
4.1	Puntmonster	3	Chrysotiel

Zorgvuldig beheren

- Zorg voor een veilig beheer. Vermijd het beschadigen van het asbestmateriaal. Controleer de toestand jaarlijks op wijzigingen.

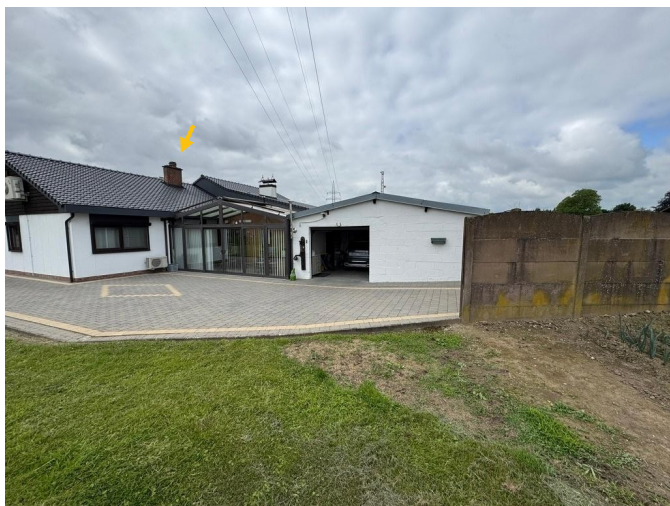
Situeringfoto

Tijdelijke beperking

Reden: Het te onderzoeken materiaal situeert zich hoger dan 3,50 m te rekenen vanaf een veilige ondergrond

Uitleg van de asbestdeskundige: De binnenkant van de schouw is niet waarneembaar. De schouw bevat binnenin mogelijk een asbestcement rookgaskanaal. Laat dit onderzoeken bij eventuele werken.

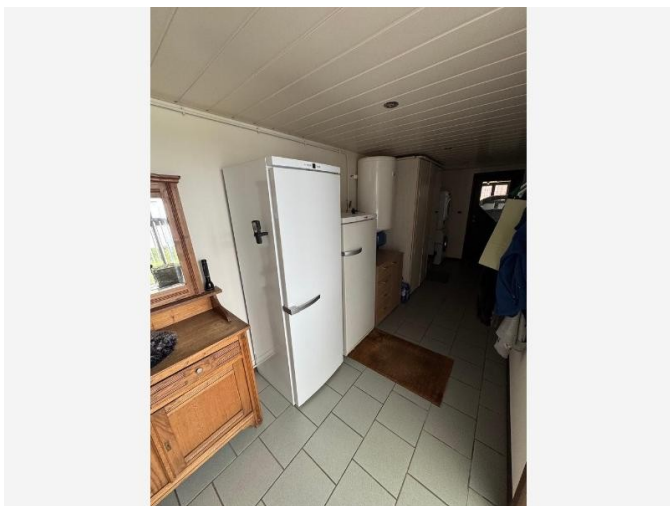
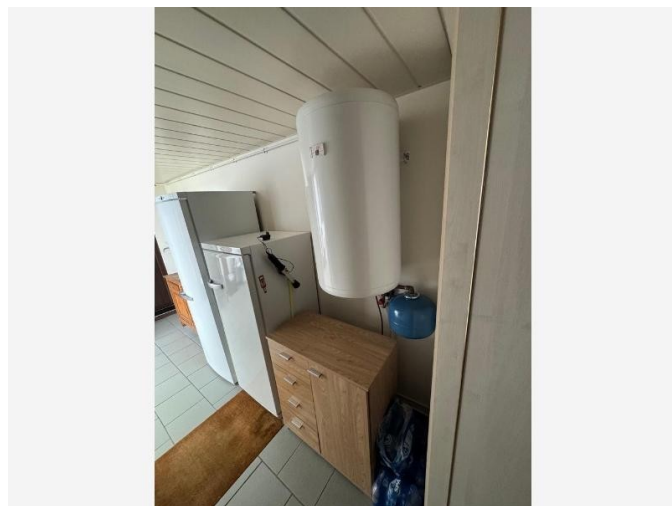
De plafonds werden afgewerkt met niet-asbestverdachte materialen:

Houten/kunststof planchetten en gipskartonplaten.

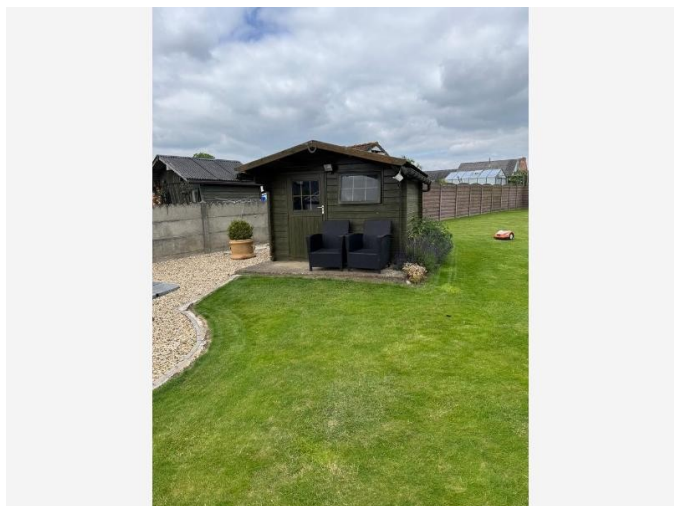
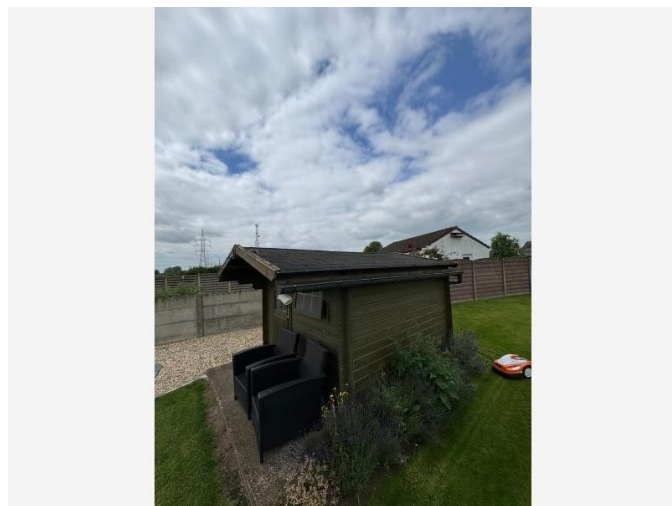
Fiche 7: Bitumen Shingles tuinhuis

Geen asbest

#	Type	Referentie	Resultaat
7.1	Puntmonster	6	Geen asbest

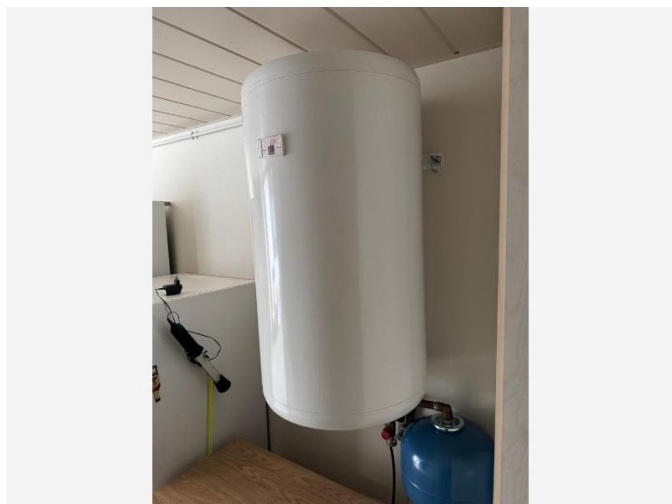
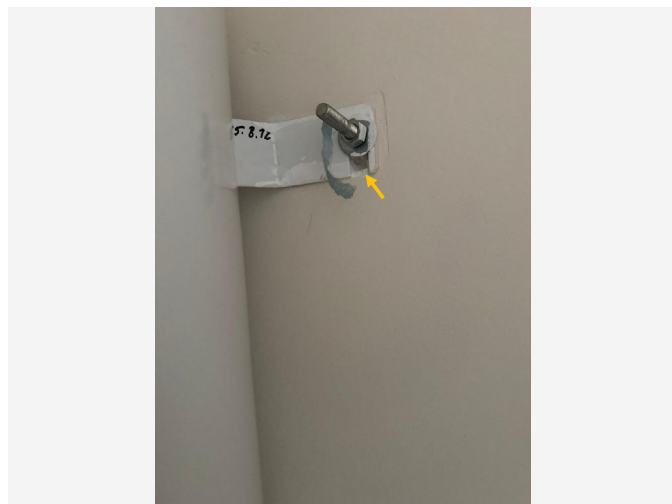
Geen asbest

#	Type	Referentie	Resultaat
8.1	Mengmonster	1	Geen asbest
