# Asbestinventarisatetest

Havermarkt 38/3, 3500 Hasselt

Attestnummer : **20260813-000131.000**

Uitgegeven op : **13.08.2026**

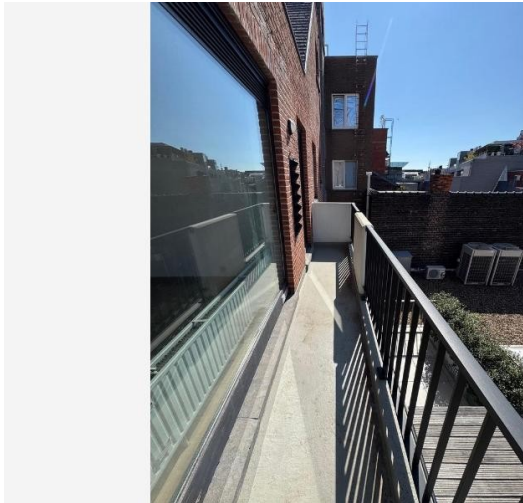
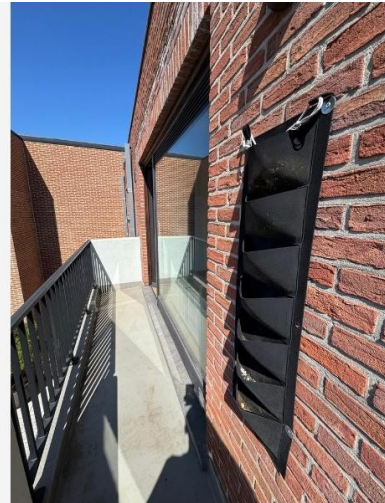
Geen asbestverdachte toepassingen aangetroffen op het terras

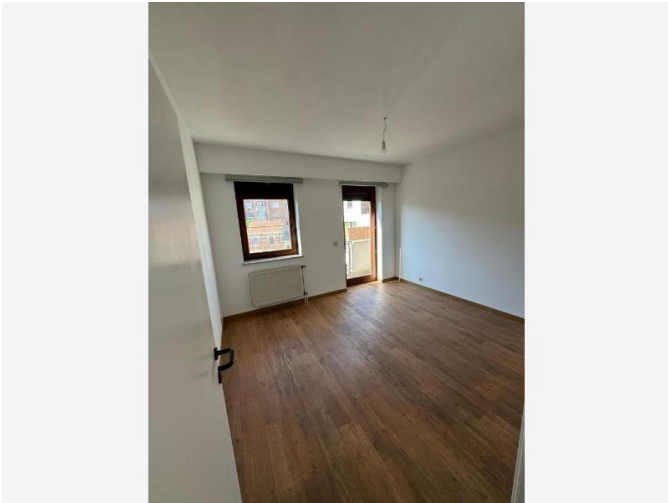
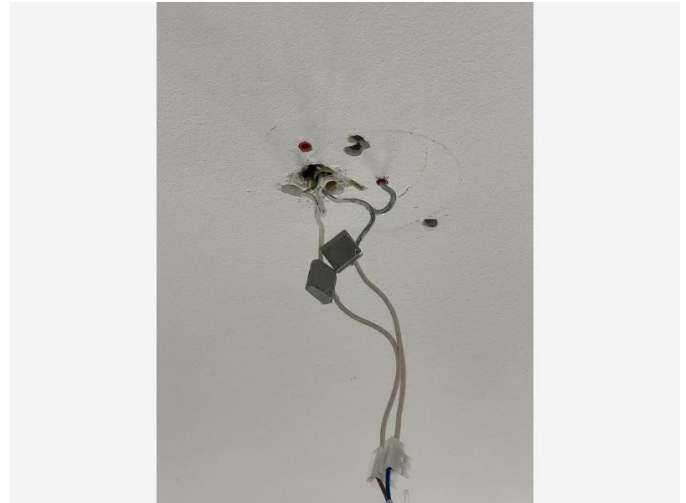
## Fiche 2: Pleisterwerk plafonds

Geen asbest

| Beschrijving | Pleisterwerk plafonds |
| Bindmiddel van materiaal | Gips - kalk |
| Hoeveelheid (oppervlakte - dikte - aantal) | <ul style="list-style-type: none"> <li>120,00 m<sup>2</sup> - 1,00 cm - 1 stuk</li> </ul> |

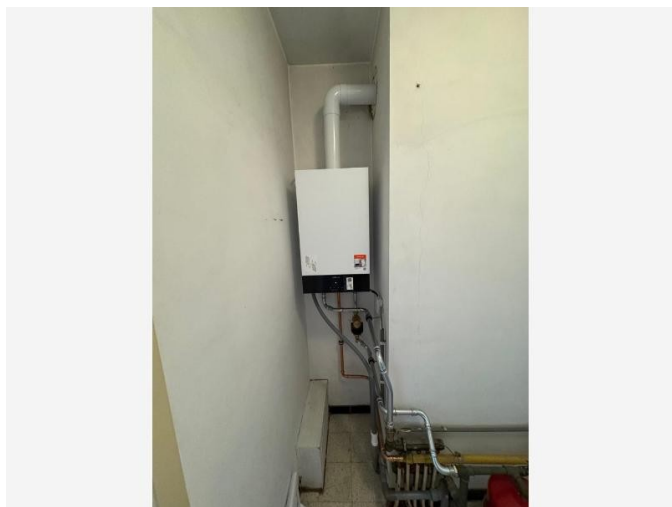
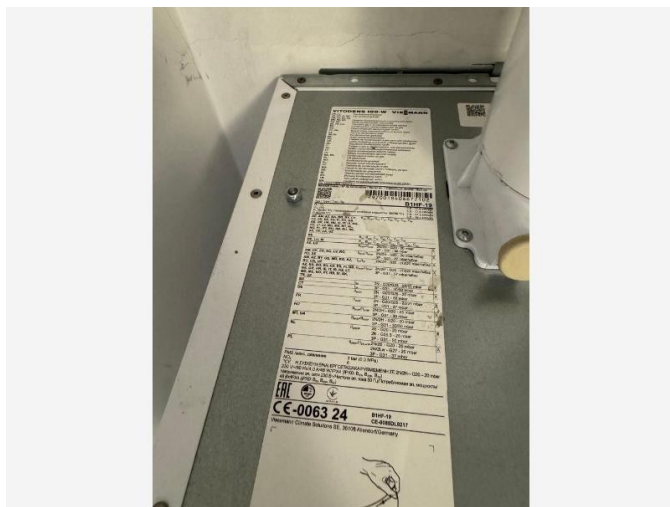
### Fiche 4: CV-ketel (niet verdacht)

| Beschrijving | Notitie | Terug te vinden op plannen |
|---|---|---|
| Fiche 4: CV-ketel (niet verdacht) | De CV-ketel (dichtingen, isolerend materiaal) is niet asbestverdacht.<br><br>Viessmann - 2021 | Plan 1.5: Niveau 3 - wanden |

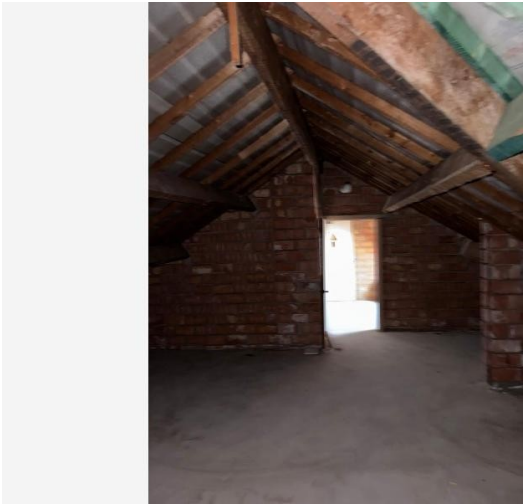
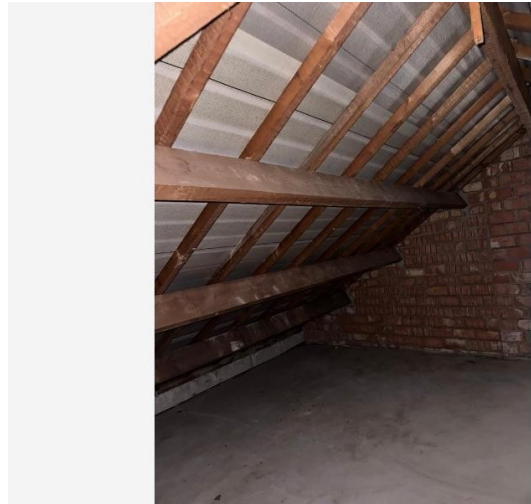
## Fiche 5: Flexibel onderdak

| Beschrijving | Notitie | Terug te vinden op plannen |
|---|---|---|
| Fiche 5: Flexibel onderdak | Vanop zolder is er een flexibel onderdak vastgesteld | Plan 1.8: Zolder |

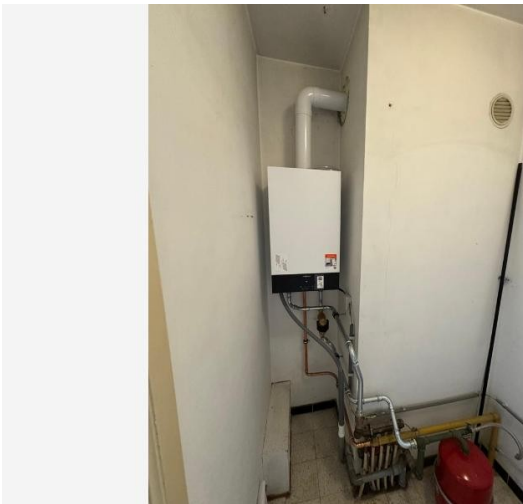
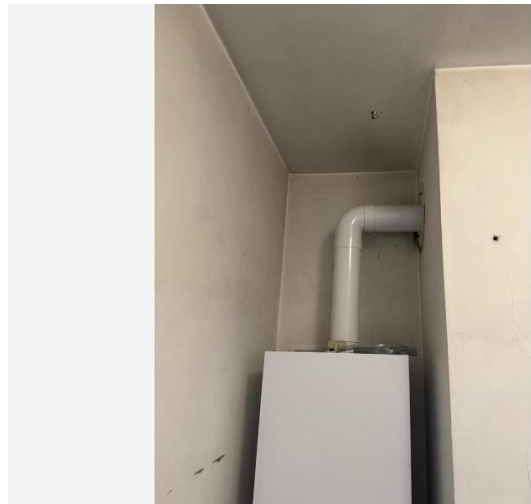
## Fiche 6: Rookgaskanaal (niet verdacht)

| Beschrijving | Notitie | Terug te vinden op plannen |
|---|---|---|
| Fiche 6: Rookgaskanaal (niet verdacht) | Het rookgaskanaal is niet-asbestverdacht. | - |

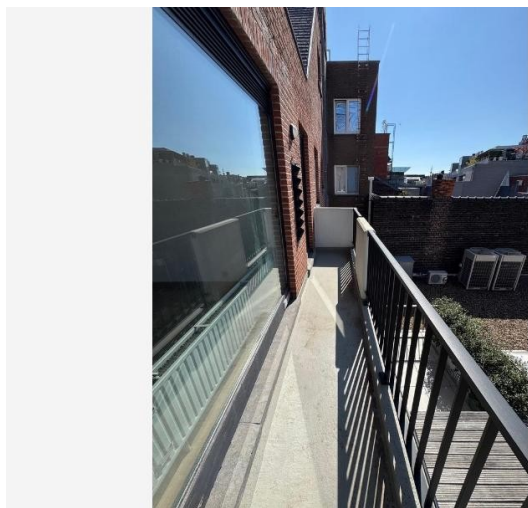
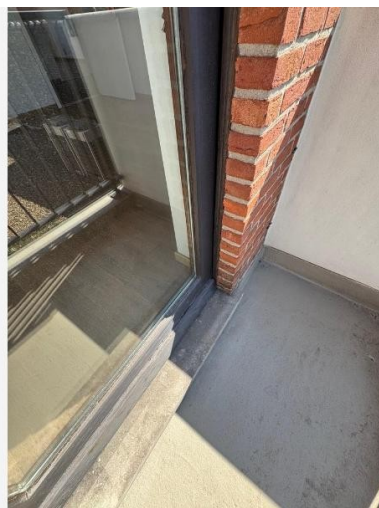
### Fiche 9: Mastiek (niet aanwezig)

| Beschrijving | Notitie | Terug te vinden op plannen |
|---|---|---|
| Fiche 9: Mastiek (niet aanwezig) | Er werd geen asbestverdachte mastiek vastgesteld. De controle werd uitgevoerd ter hoogte van de aansluitingen tussen de muur en het raamprofiel, evenals tussen het raamprofiel en het glas. | - |

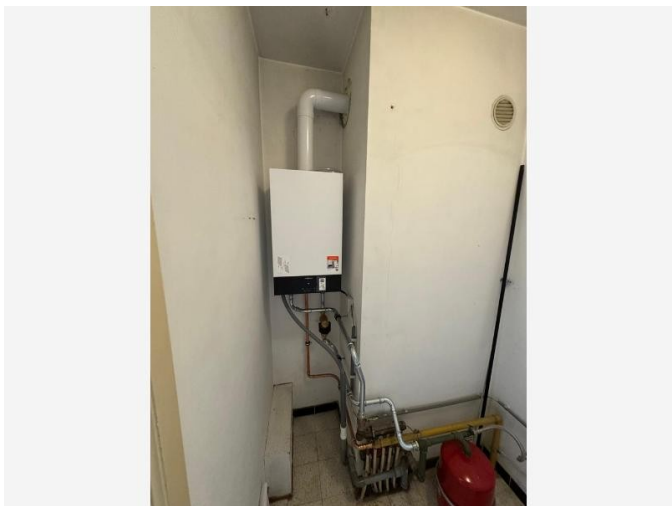
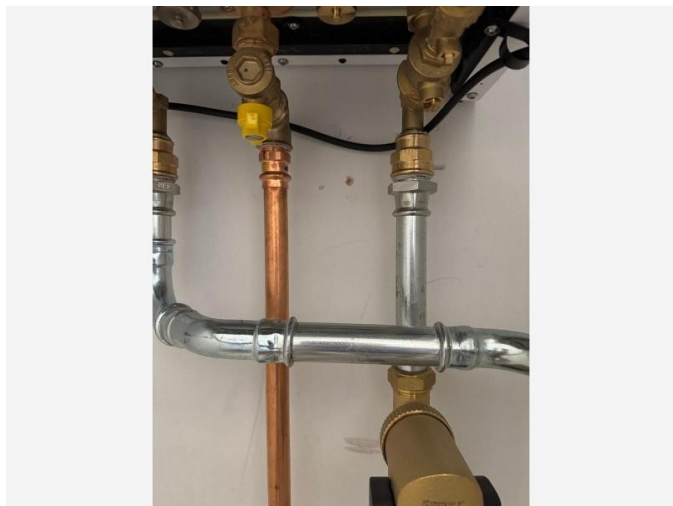
## Fiche 10: Leidingisolatie (niet aanwezig)

| Beschrijving | Notitie | Terug te vinden op plannen |
|---|---|---|
| Fiche 10: Leidingisolatie (niet aanwezig) | Er is geen leidingisolatie aanwezig. | - |
