# Asbestinventarisatetest

Turlutstraat 1, 3440 Zoutleeuw

Attestnummer : **20260814-000093.000**

Uitgegeven op : **14.08.2026**

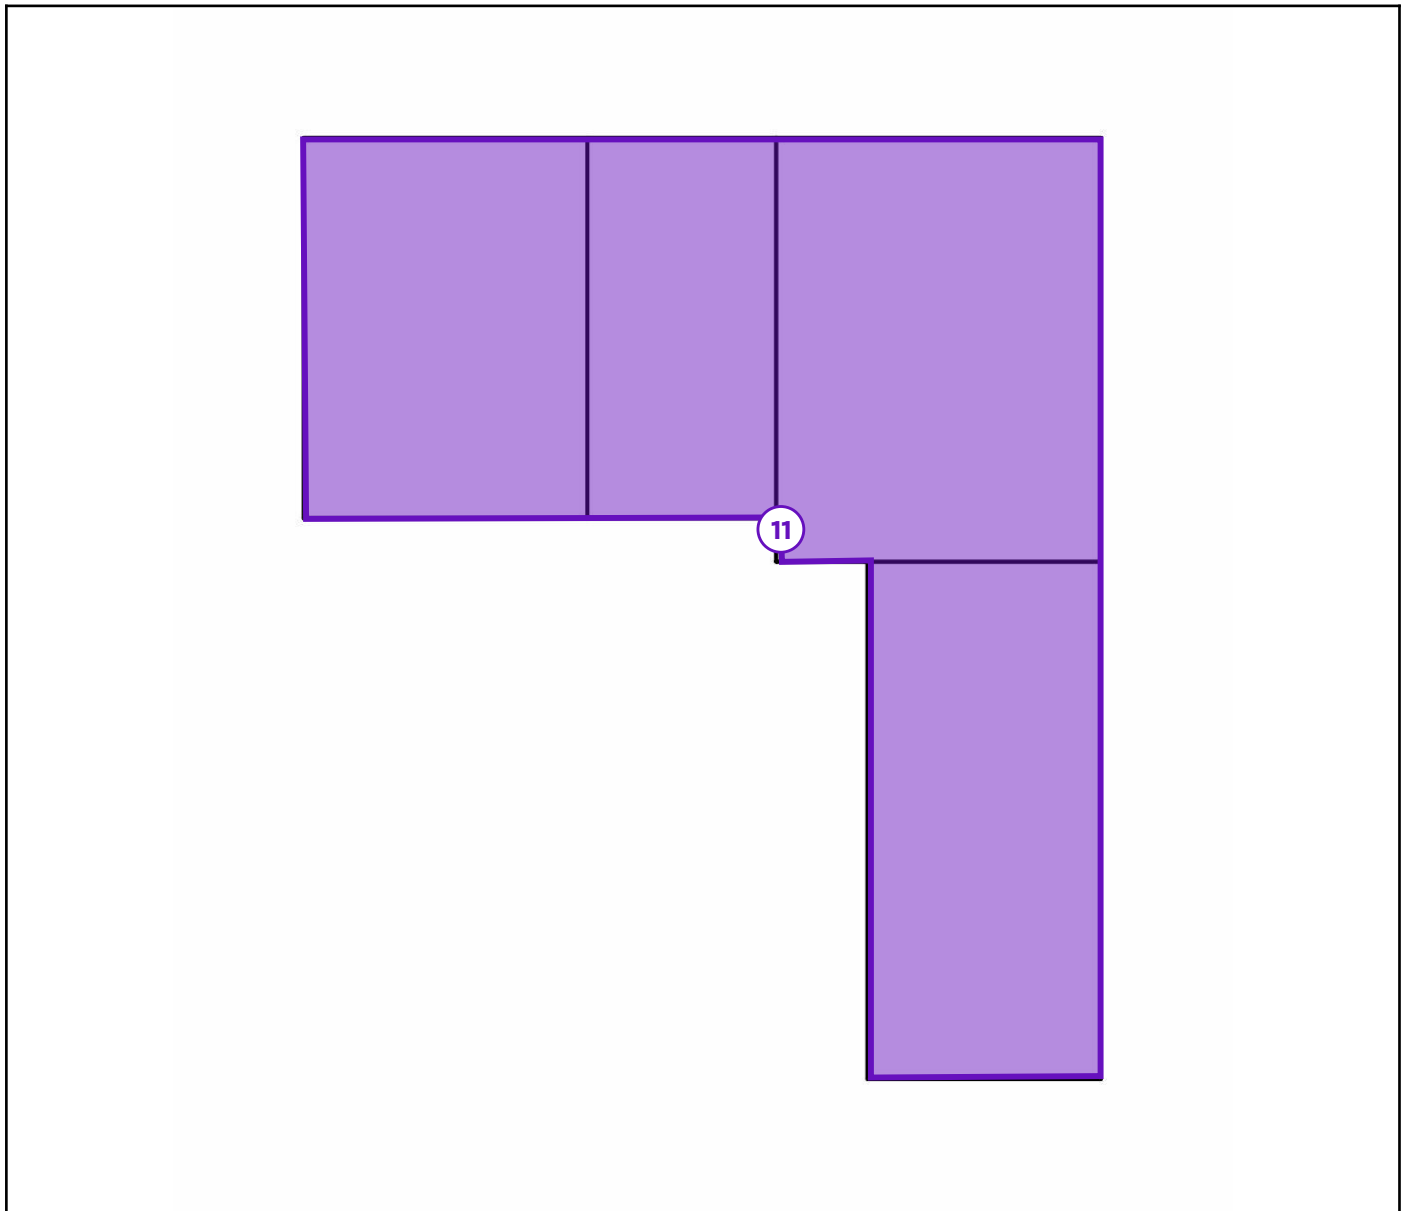
## Plan 1.6: Onderdak

| Beschrijving | Notitie | Terug te vinden op plannen |
|---|---|---|
| Fiche 11: Geen asbestverdacht onderdak aangetroffen | Na het optillen van een pan werd geen asbestverdacht onderdak aangetroffen. Dit betekent niet dat er geen onderdak aanwezig kan zijn op plaatsen die niet gecontroleerd werden. Bij werken, laat een eventueel aangetroffen onderdak controleren op aanwezigheid van asbest. | Plan 1.6: Onderdak |

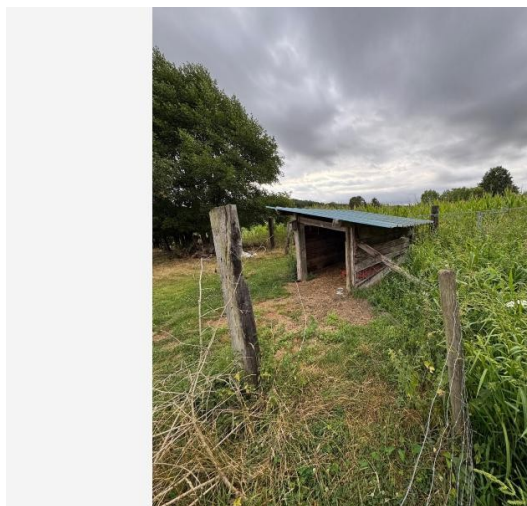
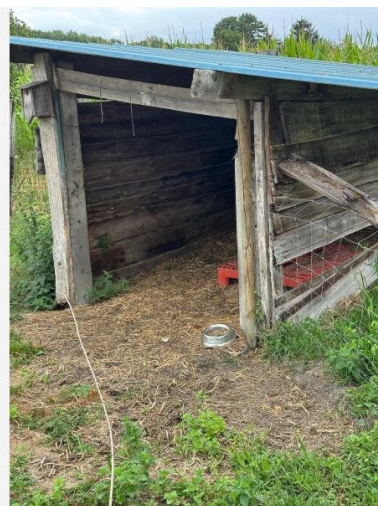
De zichtbare en inspecteerbare bouwmaterialen van de stal werden beoordeeld. Er werden geen asbestverdachte materialen vastgesteld.

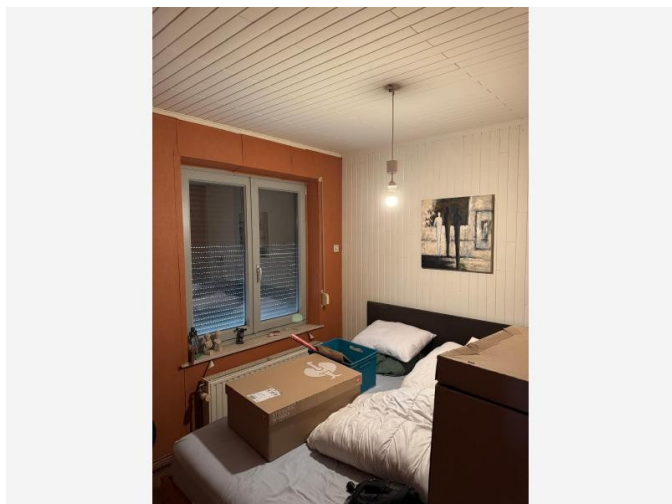
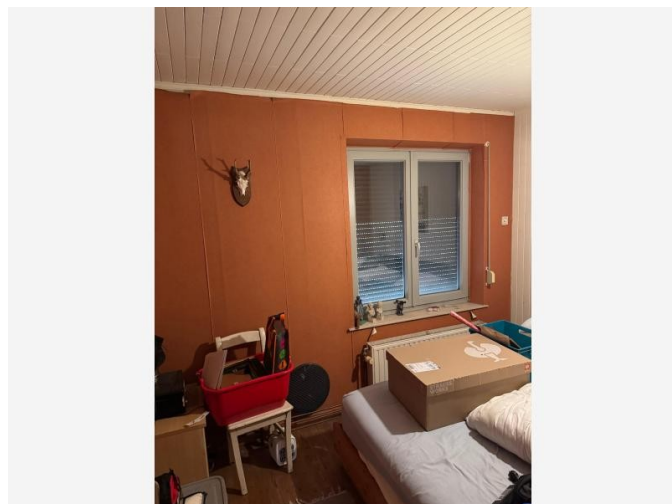
De plafonds werden afgewerkt met niet-asbestverdachte materialen:

Houten/kunststof planchetten, gipskartonplaten.

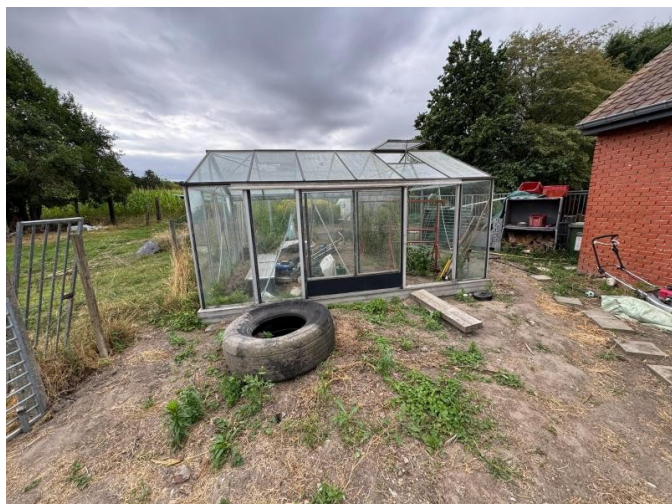
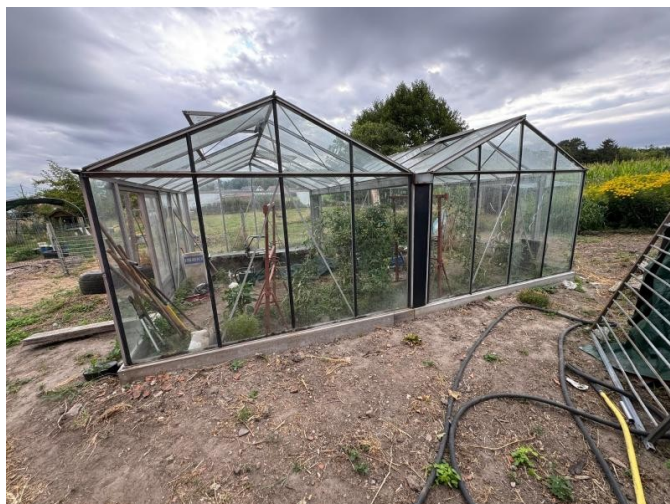
De zichtbare en inspecteerbare bouwmaterialen van de serre werden beoordeeld. Er werden geen asbestverdachte materialen vastgesteld.

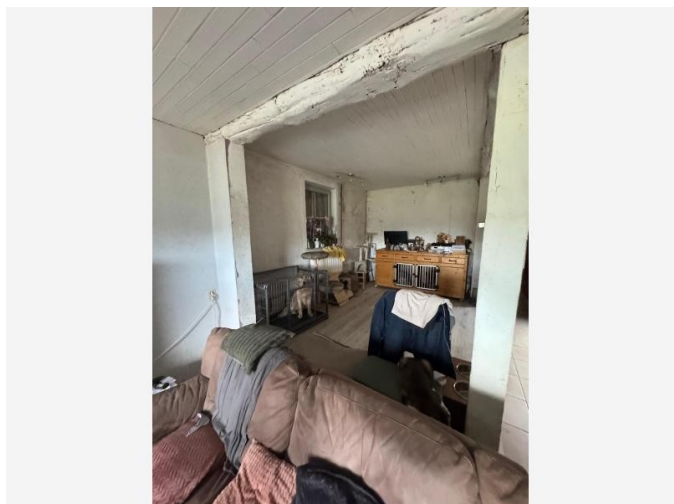
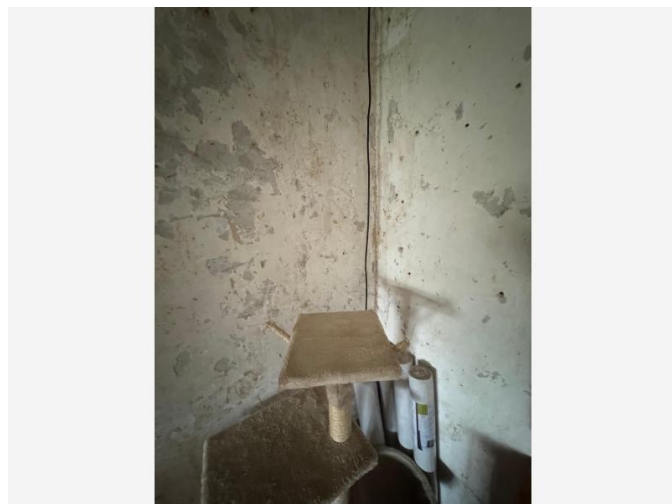
## Fiche 4: Pleisterwerk wanden

Geen asbest

| # | Type | Referentie | Resultaat |
|---|---|---|---|
| 4.1 | Mengmonster | 1 | Geen asbest |

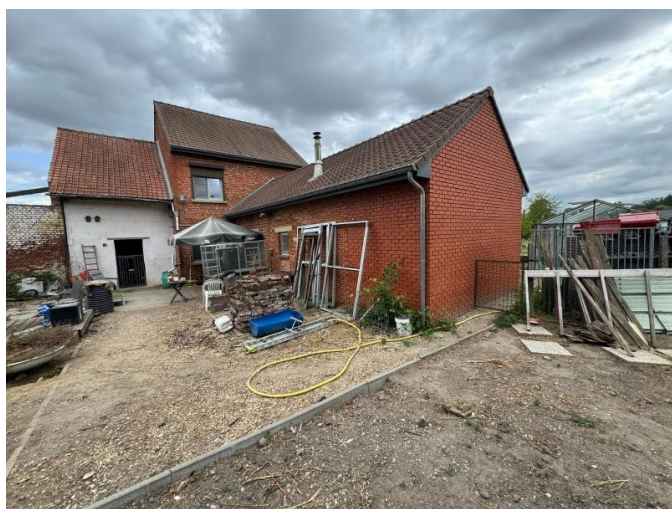
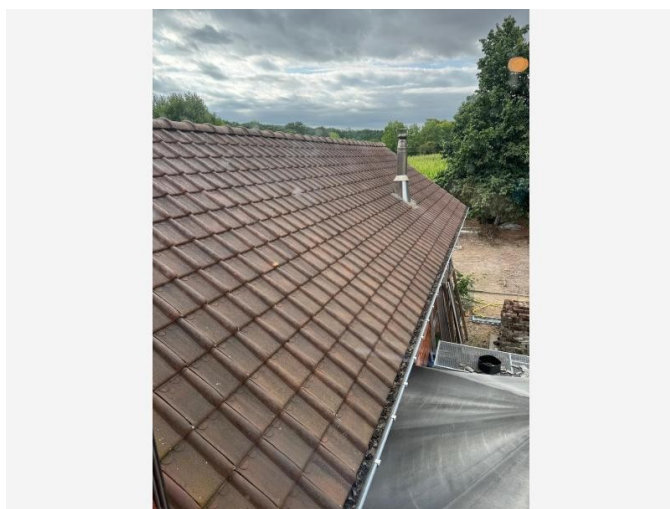
### Fiche 5: Dakbedekking bestaande uit pannen (niet verdacht)

| Beschrijving | Notitie | Terug te vinden op plannen |
|---|---|---|
| Fiche 5: Dakbedekking bestaande uit pannen (niet verdacht) | De dakbedekking is niet-asbestverdacht. | - |

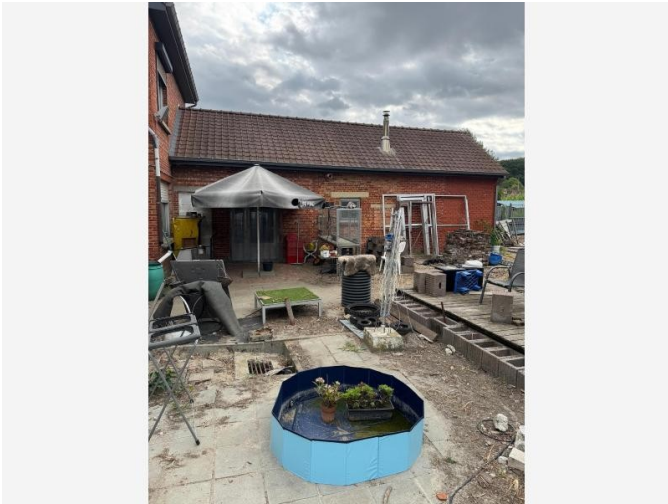
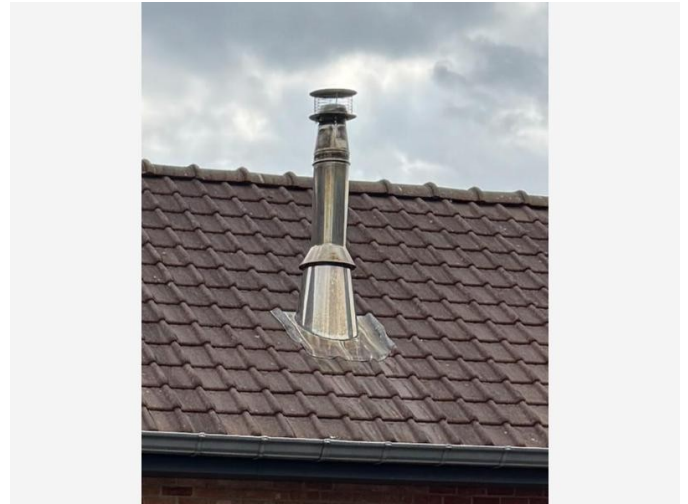
## Fiche 6: Rookgaskanaal (niet verdacht)

| Beschrijving | Notitie | Terug te vinden op plannen |
|---|---|---|
| Fiche 6: Rookgaskanaal (niet verdacht) | Het rookgaskanaal bestaat uit metalen buiselementen en werd visueel als niet-asbestverdacht beoordeeld. | - |

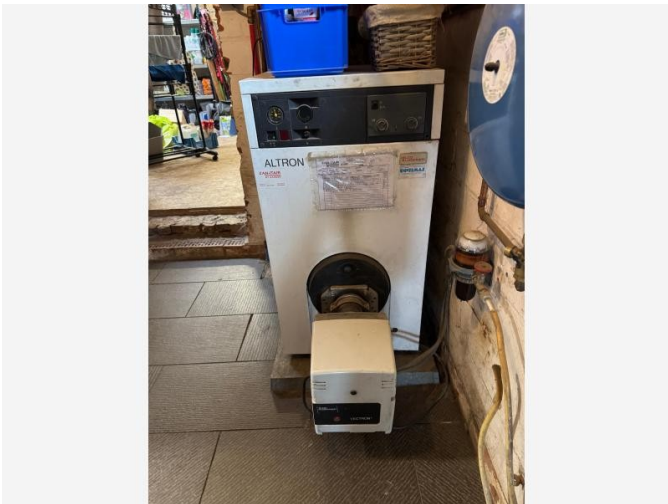
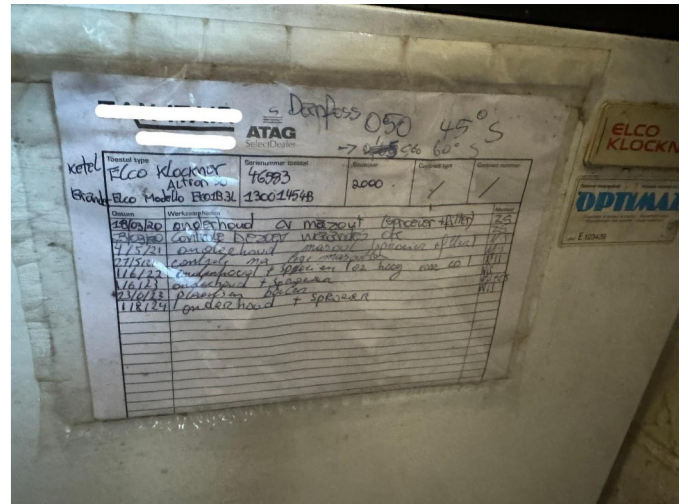
## Fiche 7: CV-ketel (niet verdacht)

| Beschrijving | Notitie | Terug te vinden op plannen |
|---|---|---|
| Fiche 7: CV-ketel (niet verdacht) | De CV-ketel (dichtingen, isolerend materiaal) is niet asbestverdacht.<br><br>Elco Altron - 2000 | Plan 1.1: Gv - wanden |

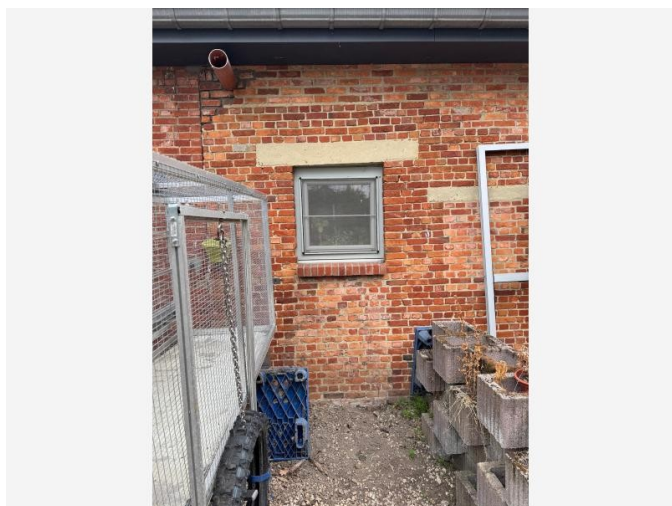
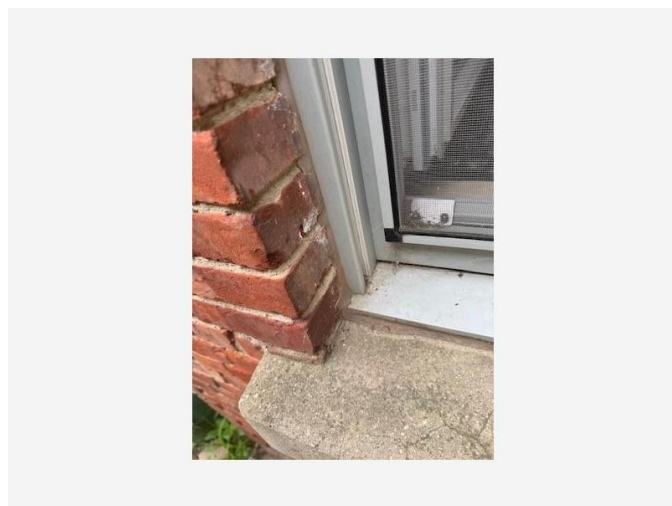
## Fiche 8: Mastiek (niet aanwezig)

| Beschrijving | Notitie | Terug te vinden op plannen |
|---|---|---|
| Fiche 8: Mastiek (niet aanwezig) | Er werd geen asbestverdachte mastiek vastgesteld. De controle werd uitgevoerd ter hoogte van de aansluitingen tussen de muur en het raamprofiel, evenals tussen het raamprofiel en het glas. | - |

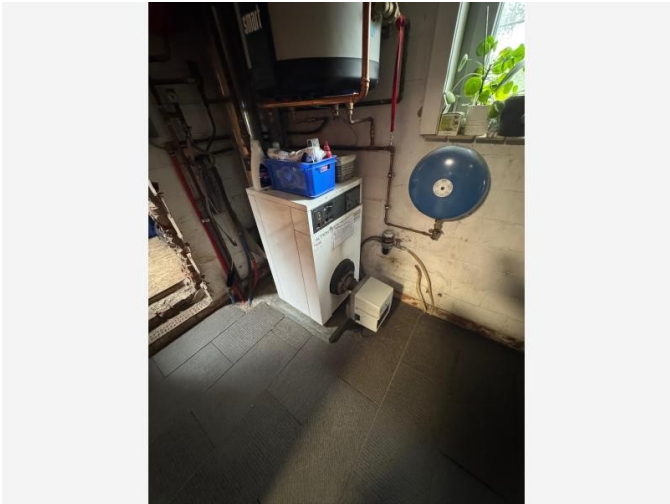
## Fiche 9: Leidingisolatie (niet aanwezig)

| Beschrijving | Notitie | Terug te vinden op plannen |
|---|---|---|
| Fiche 9: Leidingisolatie (niet aanwezig) | Er is geen leidingisolatie aanwezig. | - |
