# Asbestinventarisat attest

Naamsesteenweg 141, 3800 Sint-Truiden  
Gemeenschappelijke delen

Attestnummer : 20250528-000106.000

Uitgegeven op : 28.05.2025

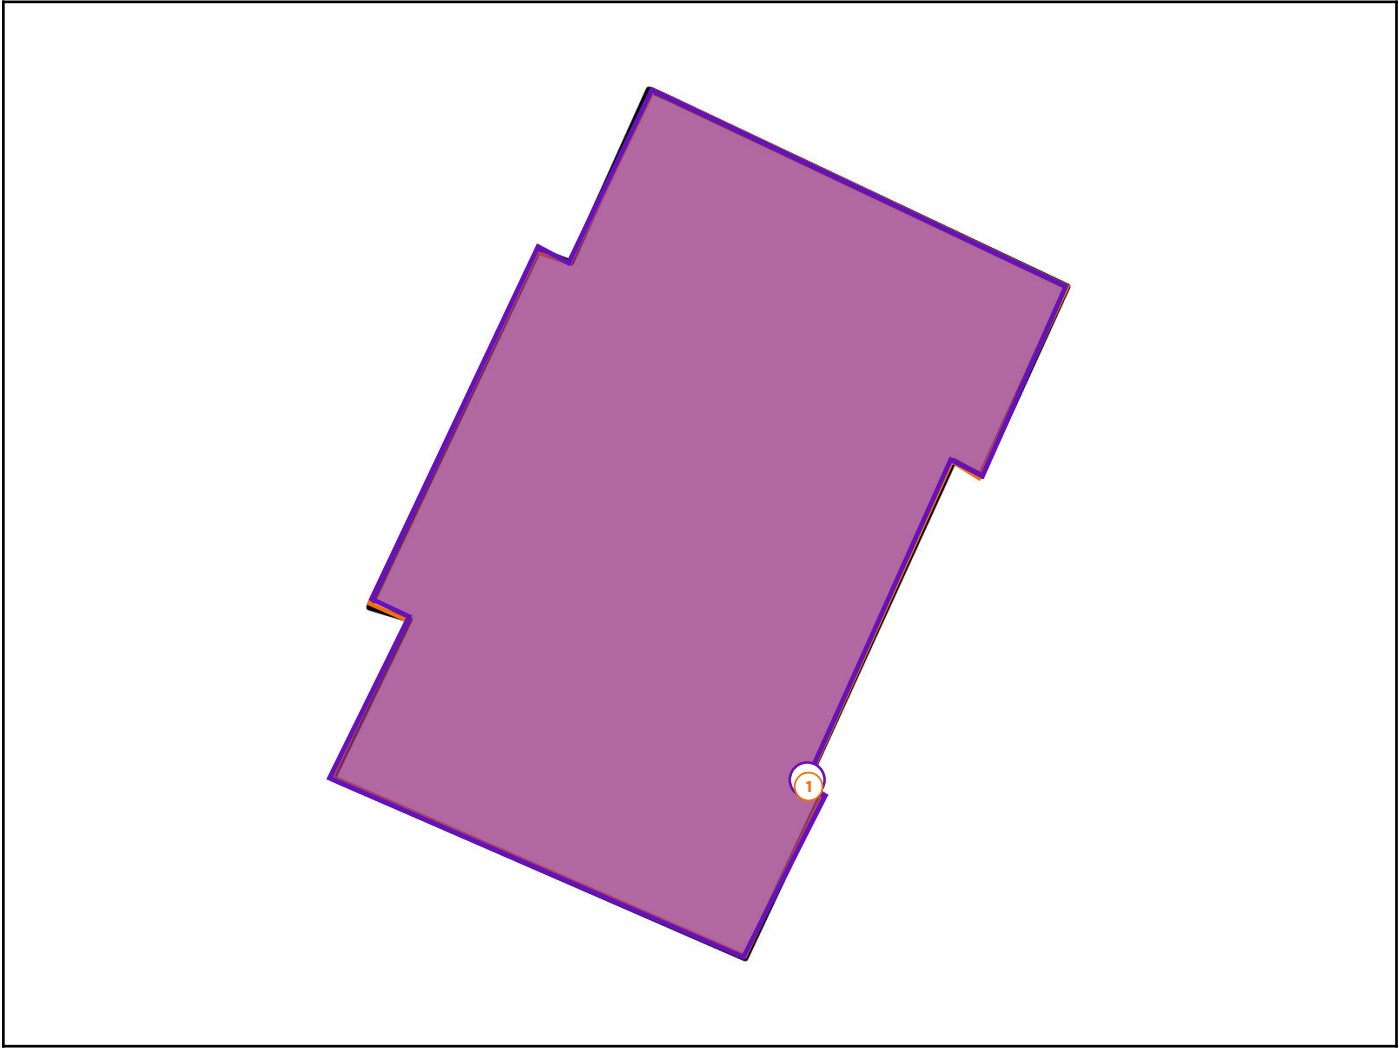
# Plan 1.7: Dak

| Beschrijving | Type | Actie |
|---|---|---|
| 1. Dak bestaande uit leien | Asbestmateriaal | Verwijderen |
| 2. Onderdak | Beperking | - |

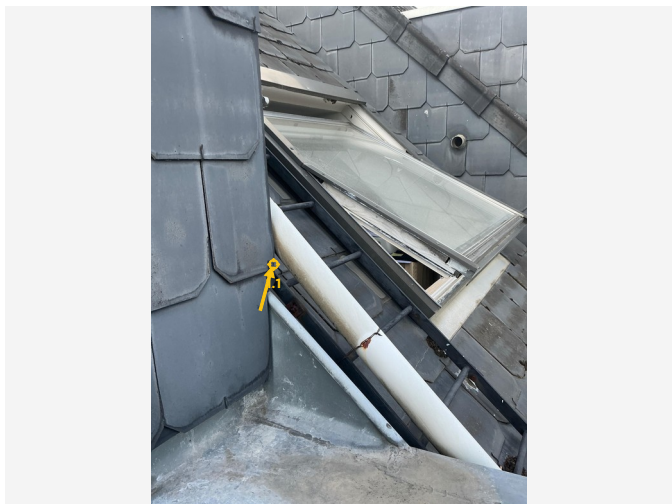
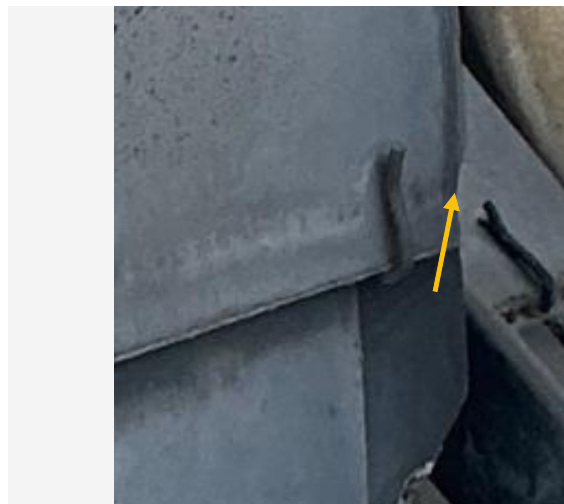
| Fiche 1: Dak bestaande uit leien..... | 17 |

Het asbestmateriaal valt onder de mijlpaal van 2034.

| Eindbeoordeling materiaalrisico | Laag materiaalrisico en/of verlaagde kans op vezelvrijgave |

| Gebondenheid | Categorie 1: hechtgebonden in oorsprong |
| Asbestsoort (vezeltype) | Alleen chrysotiel |
| Asbestconcentratie | Laag (< 50%) |
| Toestand van het materiaal | Licht beschadigd, licht verweerd. Intact calciumsilicaatmateriaal of categorie III 'gebondenheid' |

| # | Type | Referentie | Resultaat |
|---|---|---|---|
| 1.1 | Puntmonster | 002 | Chrysotiel |

| Beschrijving | Dak bestaande uit leien |
| Asbestmateriaal | Dak- en gevelbekleding - Lei, shingle |
| Hoeveelheid (oppervlakte - aantal) | <ul style="list-style-type: none"><li>• 368,00 m<sup>2</sup> - 1 stuk</li></ul> |

Verwijderen

- Zorg voor een veilig beheer. Vermijd het beschadigen van het asbestmateriaal. Controleer de toestand jaarlijks op wijzigingen.
- Hemelwater dat afspoelt van asbestcement daken of gevels kan asbestdeeltjes bevatten. Gebruik het enkel voor gesloten circuits (bv. spoelen toiletten). Reinig na het vervangen van het dak of de gevel de dakgoten en regenwaterput of -ton om asbesthoudend sediment of slib te verwijderen

- Eenvoudige handelingen: mag via doe-het-zelf of door werknemer(s) met opleidingsattest eenvoudige handelingen  
Deze toepassing kan door een aannemer die over een opleidingsattest eenvoudige handelingen beschikt of door een particulier (doe-het-zelf), verwijderd worden indien er geen verhoogd risico op vrijgave van asbestvezels (max. concentratie 0,01 vezels/cm<sup>3</sup> - CODEX Art. VI.3-54) ontstaat en de toepassing voorafgaand wordt gefixeerd/bevochtigd; de individuele elementen zonder machinale werktuigen en zonder breken of gooien een voor een losgemaakt worden; en ten slotte in gesloten verpakking weggevoerd worden naar een erkend afvalpunt (recyclagepark).

Deze toepassing kan enkel door een erkende asbestverwijderaar verwijderd worden omdat er hier automatisch een verhoogd risico op vrijgave van asbestvezels (max. concentratie 0,01 vezels/cm<sup>3</sup> - CODEX - Art. VI.3-54) ontstaat. (Bron: VLAREM II: 6.4.0.1 par1, par2 en par3). Een erkend asbestverwijderaar moet ingeschakeld worden voor deze toepassingen die niet (kunnen) worden verwijderd door de couveuzezakmethode, door hermetische zone of door de materialen beschreven in Vlare II, art. 6.4.0.1 par2. (Bron: Leidraad bij het Inspectieprotocol)

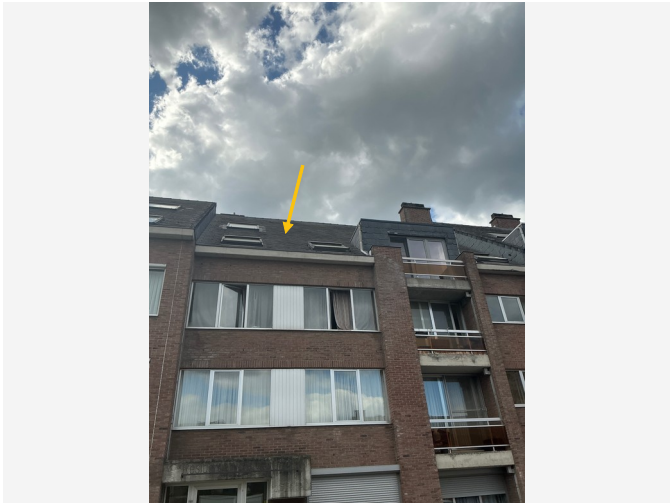
| Fiche 2: Onderdak..... | 22 |

**Reden:** Ingesloten langs de binnen- & de buitenkant

**Uitleg van de asbestdeskundige:** Er bevindt zich mogelijk een onderdak onder de leien, dat asbest kan bevatten. Laat dit grondig controleren bij renovatiewerken. Aangezien de leien vastzitten en de plafonds aan de binnenzijde zijn afgewerkt, is het niet mogelijk dit materiaal te onderzoeken zonder destructief onderzoek.

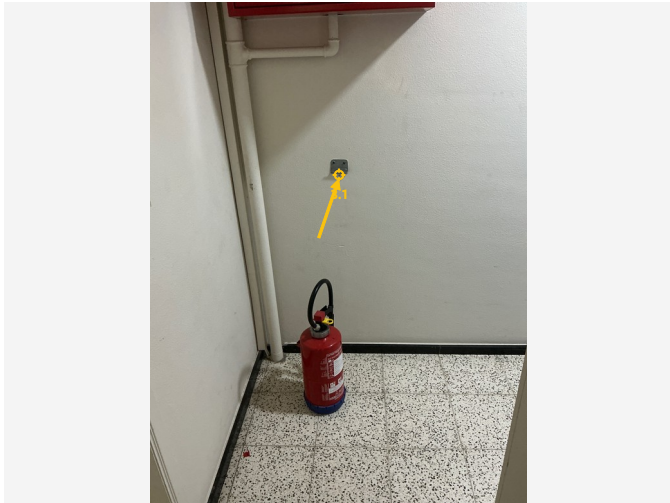
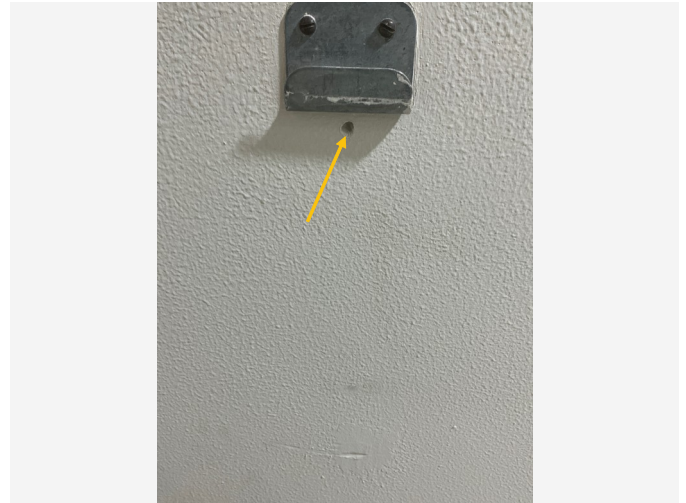
## Fiche 3: Pleisterwerk traphal

Geen asbest

| # | Type | Referentie | Resultaat |
|---|---|---|---|
| 3.1 | Mengmonster | 001 | Geen asbest |

| Beschrijving | Pleisterwerk traphal |

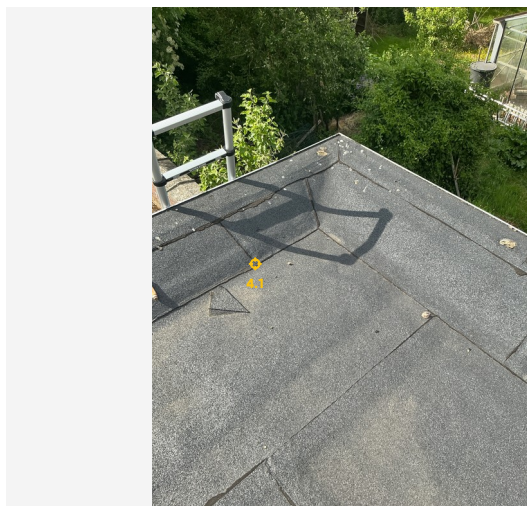
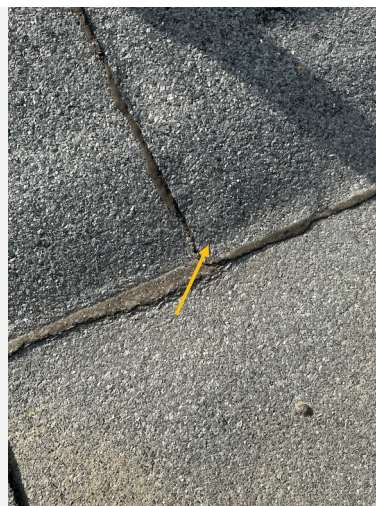
## Fiche 4: Roofing

Geen asbest

| # | Type | Referentie | Resultaat |
|---|---|---|---|
| 4.1 | Puntmonster | 003 | Geen asbest |

| Opmerking | Staalname tot op de eventuele onderliggende lagen is niet mogelijk zonder uitbreiding naar een destructief onderzoek. |
