# Asbestinventarisatetest

Naamsesteenweg 141/202, 3800 Sint-Truiden

Attestnummer : **20260911-000254.000**

Uitgegeven op : **11.09.2026**

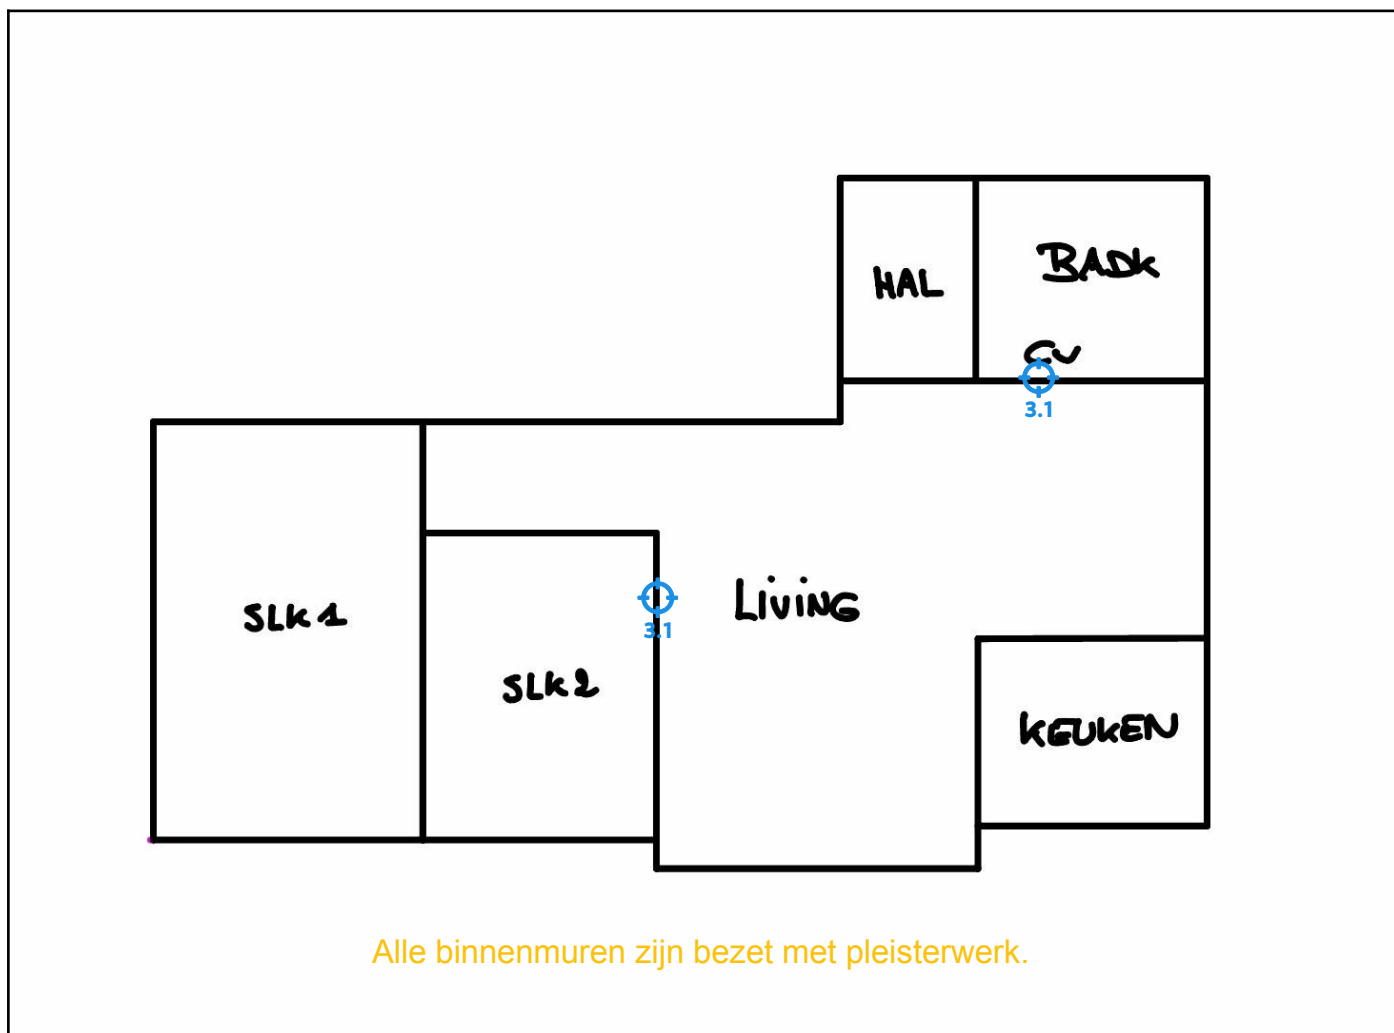
## Plan 1.1: Appartement - wanden

| Beschrijving | Type | Actie |
|---|---|---|
| 3. Pleisterwerk wanden | Geen asbest | - |
| 3.1 Code: 1 | Mengmonster | - |

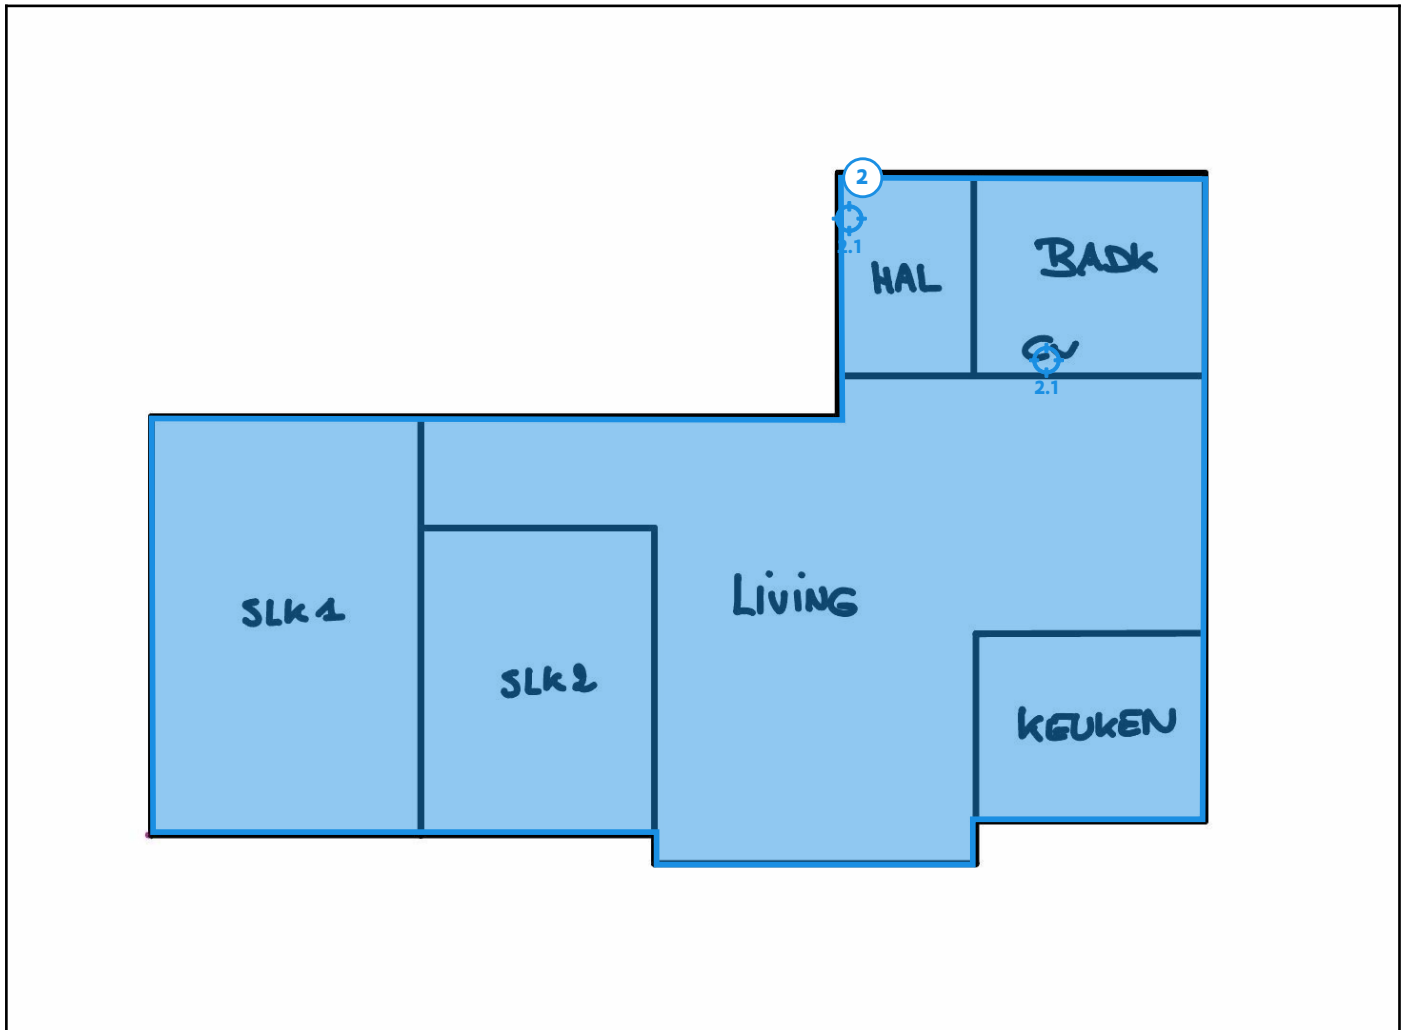
## Plan 1.2: Appartement - plafond

| Beschrijving | Type | Actie |
|---|---|---|
| 2. Pleisterwerk plafonds | Geen asbest | - |
| 2.1 Code: 2 | Mengmonster | - |

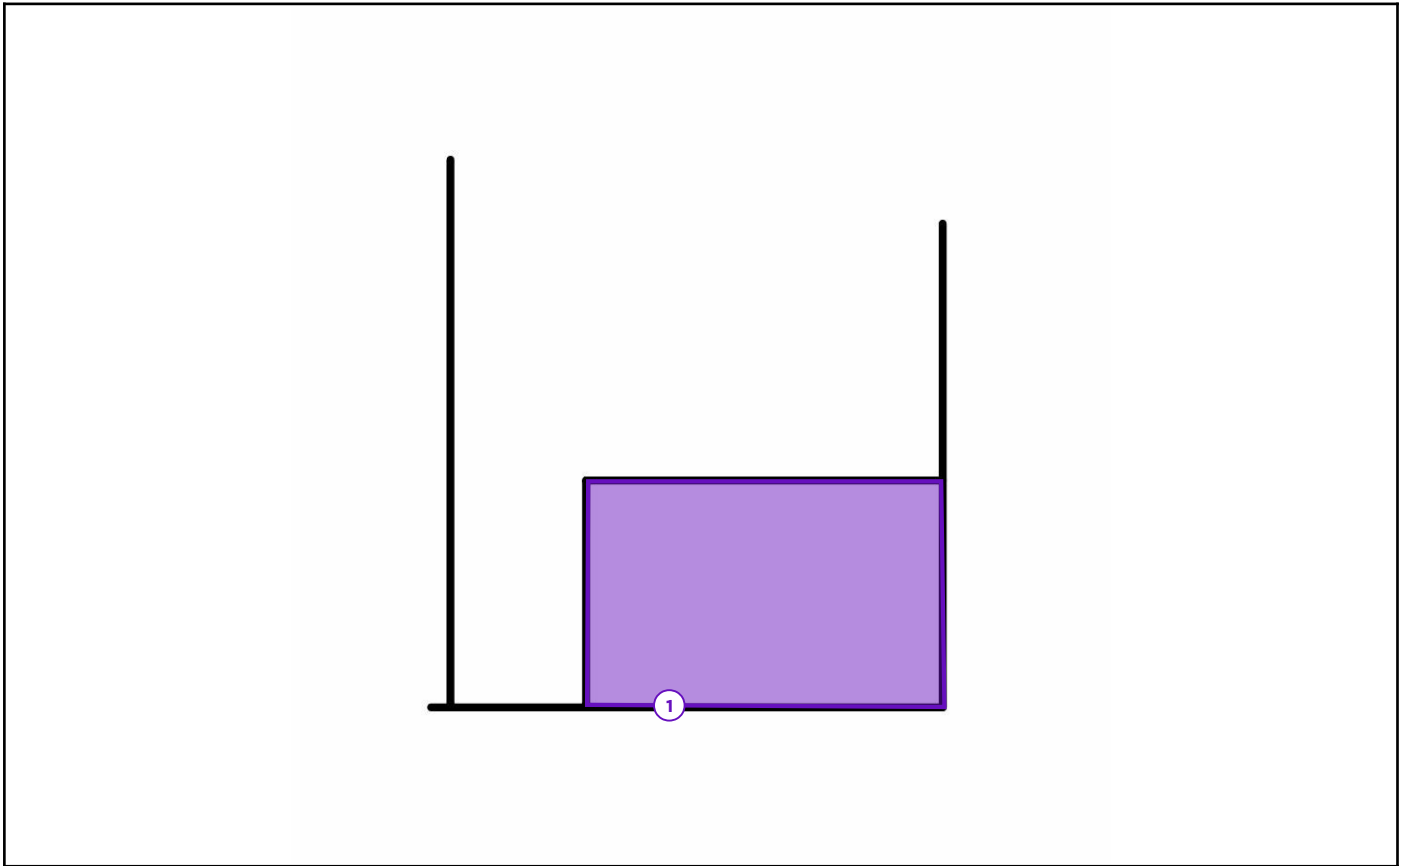
## Plan 1.3: Kelderberging

| Beschrijving | Type | Actie |
|---|---|---|
| 1. Kelderberging - niet-asbestverdacht | Advies | - |

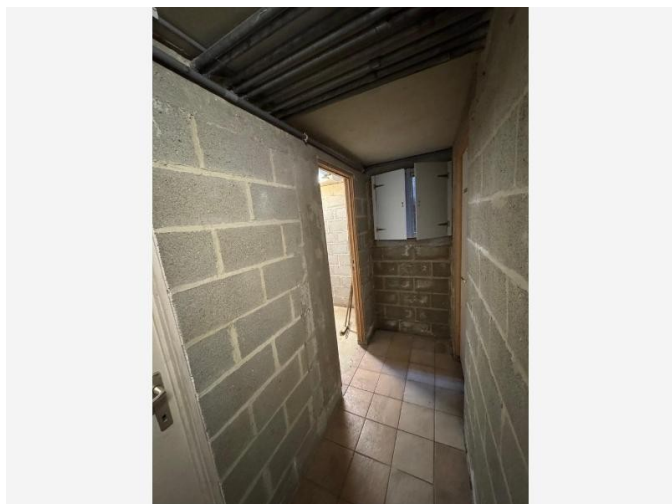
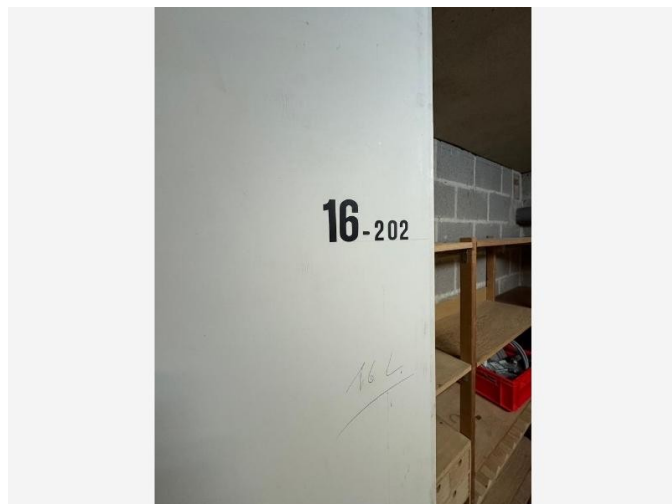
In de kelder werden er geen asbestverdachte materialen vastgesteld.

| Basis voor advies | De asbestdeskundige beoordeelt het materiaal als niet-asbestverdacht. |

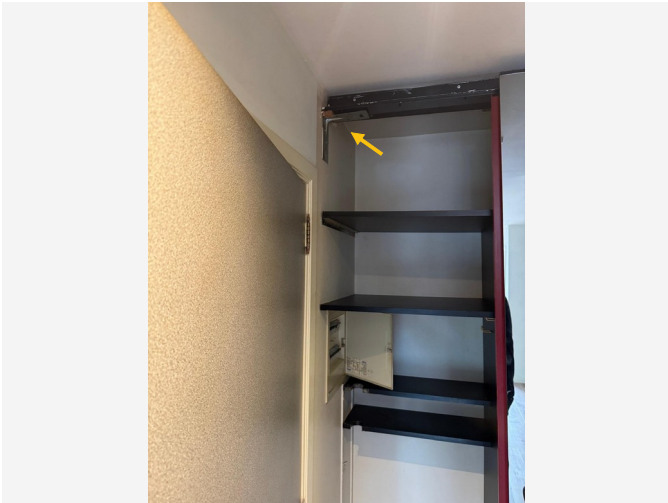
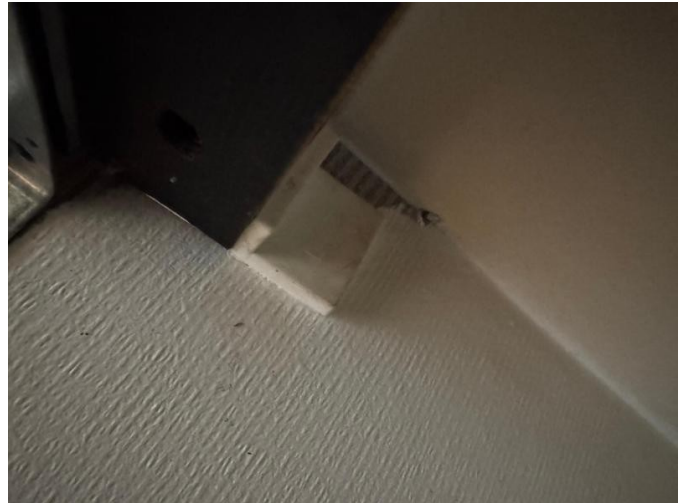
## Fiche 2: Pleisterwerk plafonds

Geen asbest

| # | Type | Referentie | Resultaat |
|---|---|---|---|
| 2.1 | Mengmonster | 2 | Geen asbest |

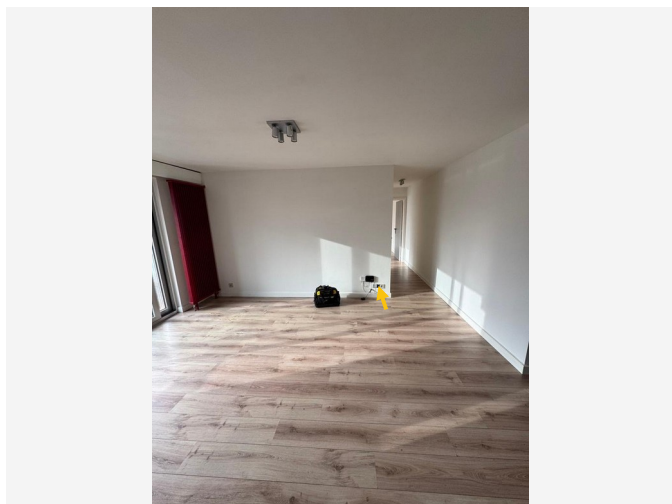
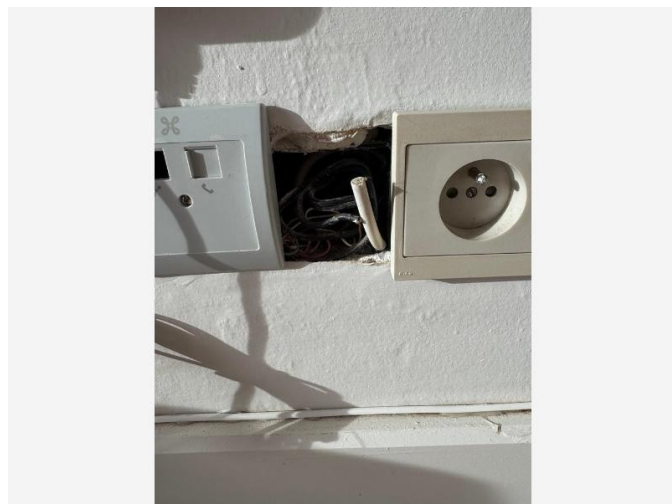
## Fiche 3: Pleisterwerk wanden

Geen asbest

| # | Type | Referentie | Resultaat |
|---|---|---|---|
| 3.1 | Mengmonster | 1 | Geen asbest |

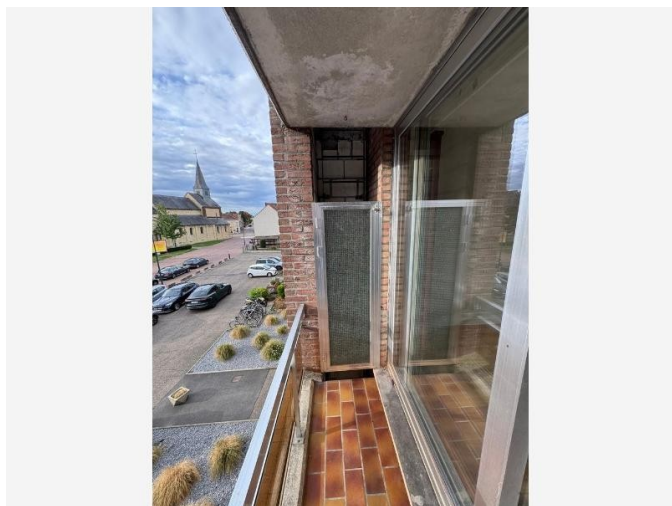
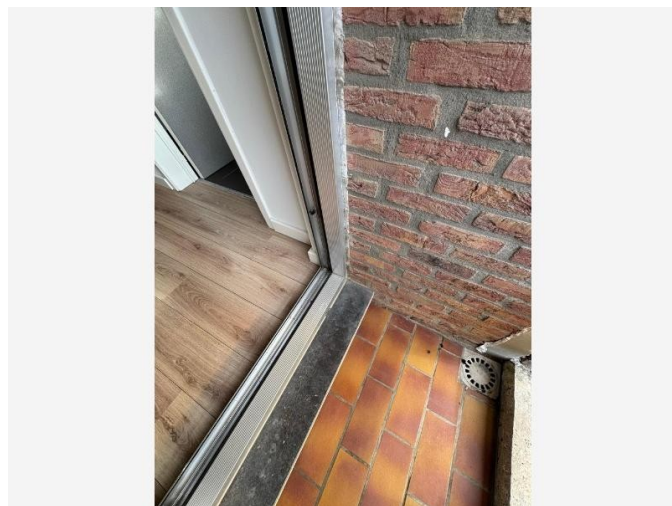
### Fiche 4: Mastiek (niet asbestverdacht)

| Beschrijving | Notitie | Terug te vinden op plannen |
|---|---|---|
| Fiche 4: Mastiek (niet asbestverdacht) | Er is geen asbestverdachte mastiek aanwezig.<br><br>Alle vensters en deuren zijn afgekit met siliconen.<br><br>Controle uitgevoerd op glas/profiel en profiel/muur | - |

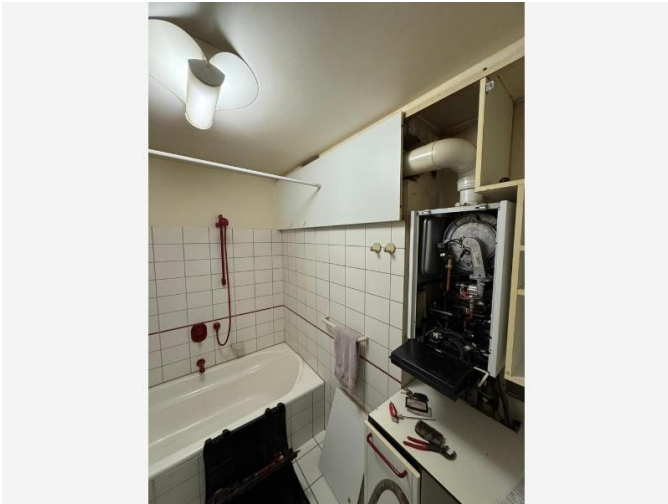
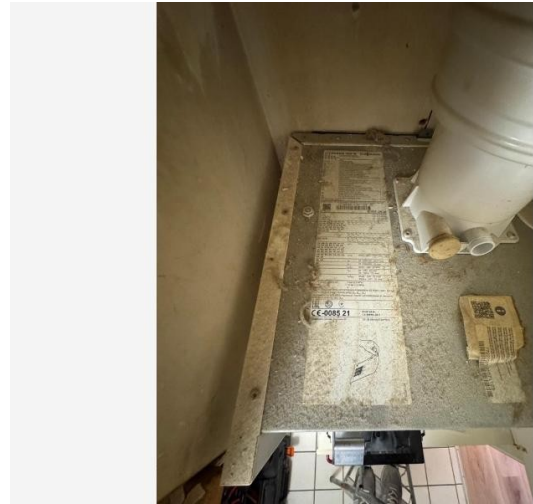
## Fiche 5: CV-ketel - niet verdacht

| Beschrijving | Notitie | Terug te vinden op plannen |
|---|---|---|
| Fiche 5: CV-ketel - niet verdacht | De CV-ketel (dichtingen, isolerend materiaal) is niet asbestverdacht.<br><br>Viessmann - 2021 | - |

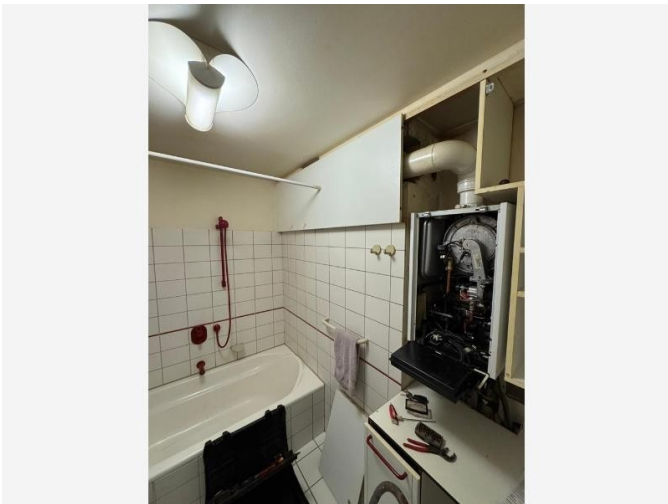
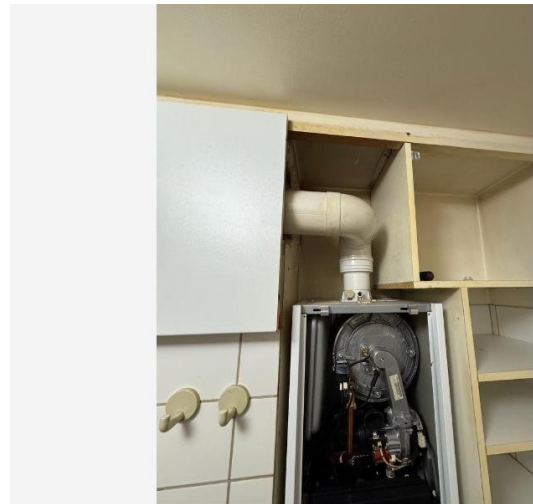
## Fiche 6: Rookgaskanaal - niet verdacht

| Beschrijving | Notitie | Terug te vinden op plannen |
|---|---|---|
| Fiche 6: Rookgaskanaal - niet verdacht | Het rookgaskanaal is niet-asbestverdacht. | - |

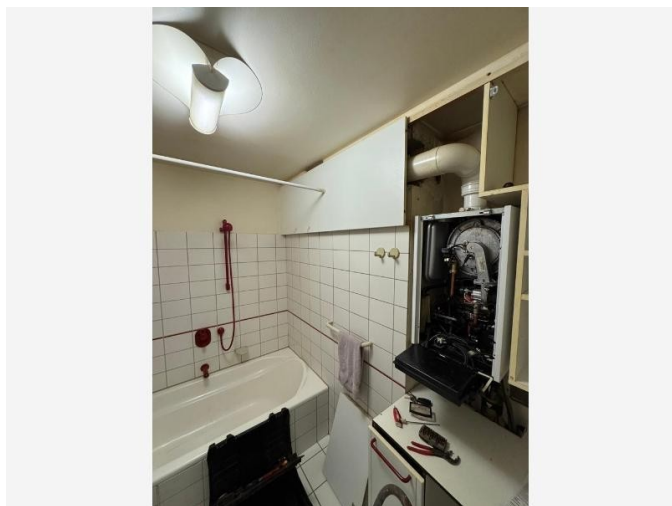
### Fiche 9: Leidingisolatie - niet aanwezig

| Beschrijving | Notitie | Terug te vinden op plannen |
|---|---|---|
| Fiche 9: Leidingisolatie - niet aanwezig | Er is geen leidingisolatie aanwezig. | - |
