# Asbestinventarisatattest

Tiensesteenweg 203, 3800 Sint-Truiden

Attestnummer : 20260926-000076.000

Uitgegeven op : 26.09.2026

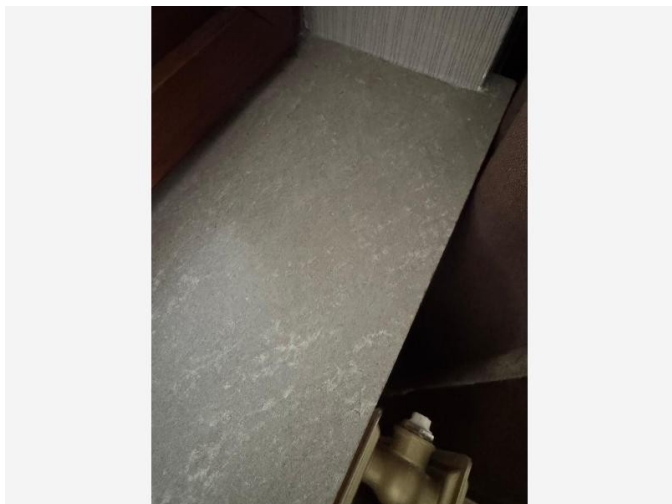
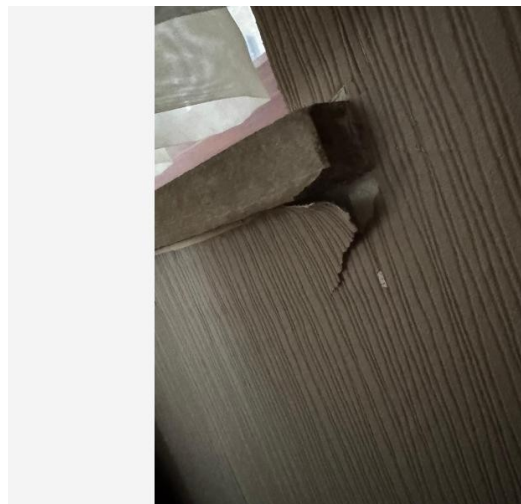
Het asbestmateriaal valt onder de mijlpaal van 2040.

| Eindbeoordeling materiaalrisico | Laag materiaalrisico en/of verlaagde kans op vezelvrijgave |

| Gebondenheid | Categorie 1: hechtgebonden in oorsprong |
| Asbestsoort (vezeltype) | Alleen chrysotiel aanwezig |
| Toestand van het materiaal | Onbeschadigd, niet verweerd |

| # | Type | Referentie | Resultaat |
|---|---|---|---|
| 1.1 | Puntmonster | 7 | Chrysotiel |

| Beschrijving | Vensterbank type massal beige |

- Zorg voor een veilig beheer. Vermijd het beschadigen van het asbestmateriaal. Controleer de toestand jaarlijks op wijzigingen.

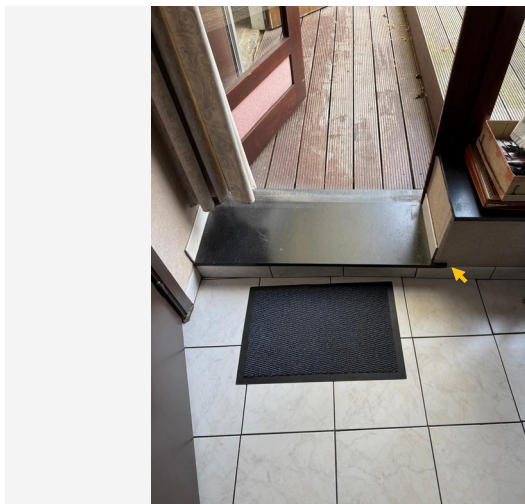
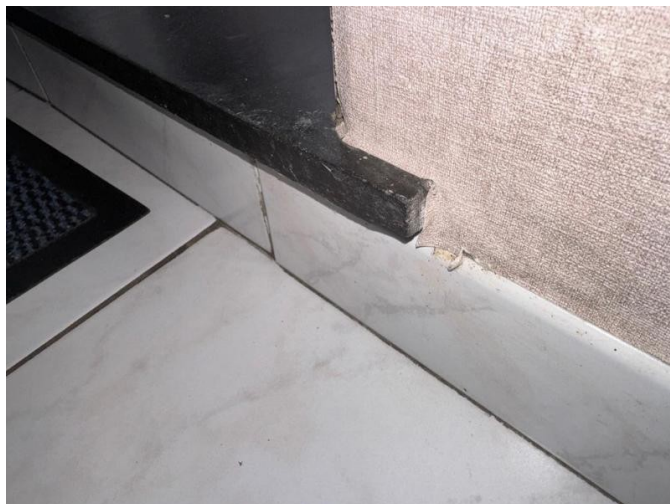
Het asbestmateriaal valt onder de mijlpaal van 2040.

| Eindbeoordeling materiaalarisico | Laag materiaalarisico en/of verlaagde kans op vezelvrijgave |

| Asbestsoort (vezeltype) | Alleen chrysotiel aanwezig |

| # | Type | Referentie | Resultaat |
|---|---|---|---|
| 2.1 | Puntmonster | 8 | Chrysotiel |

| Beschrijving | Vensterbank type massal zwart - Keuken |

- Zorg voor een veilig beheer. Vermijd het beschadigen van het asbestmateriaal. Controleer de toestand jaarlijks op wijzigingen.

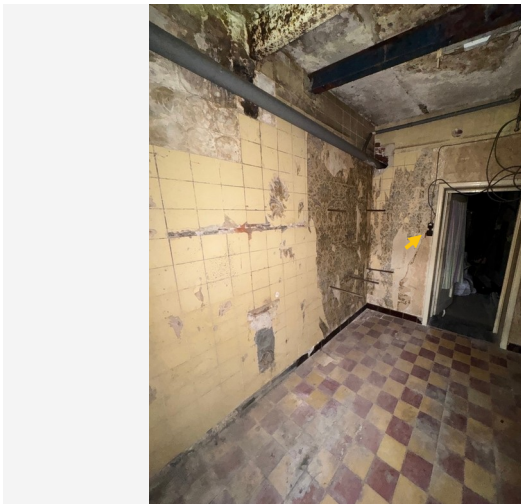
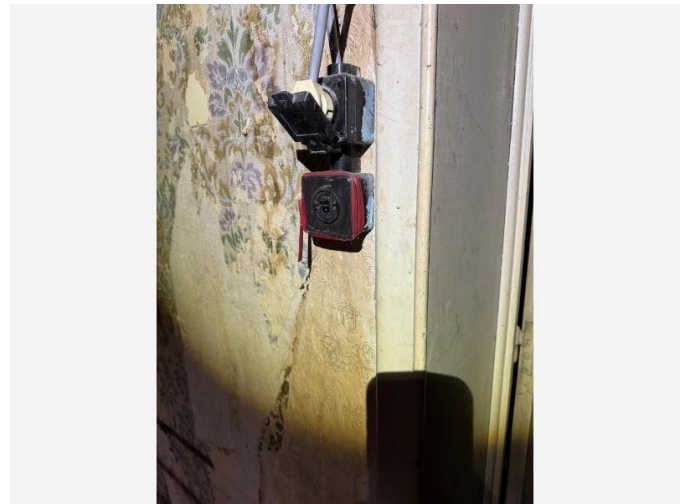
Het asbestmateriaal valt onder de mijlpaal van 2040.

| Eindbeoordeling materiaalisico | Laag materiaalisico en/of verlaagde kans op vezelvrijgave |

| Asbestsoort (vezeltype) | Crocidoliet aanwezig |

| Beschrijving | Bakeliet schakelaars/stopcontacten |
| Identificatiemethode | <p>De asbestdeskundige beoordeelt het materiaal als asbestverdacht en dus asbesthoudend, en dit zonder monstername.</p> <p>Motivatie: De monstername brengt andere schade aan dan schade die inherent is aan de monstername.</p> |

- Zorg voor een veilig beheer. Vermijd het beschadigen van het asbestmateriaal. Controleer de toestand jaarlijks op wijzigingen.
- Voer bijkomende staalname(s) uit.

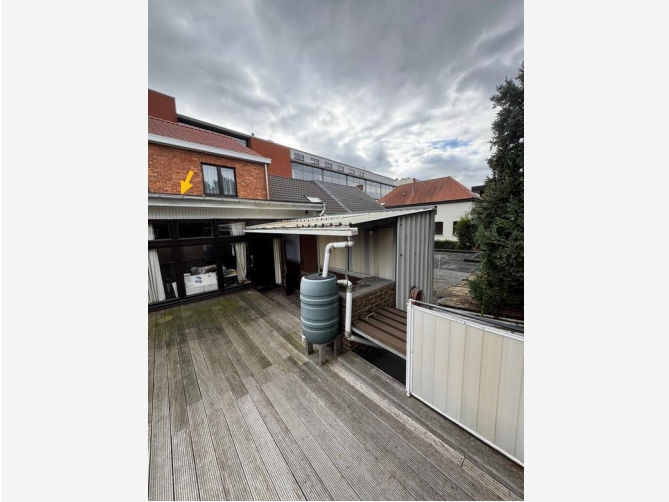
## Fiche 4: Materialen onder de roofing niet inspecteerbaar

Beperking

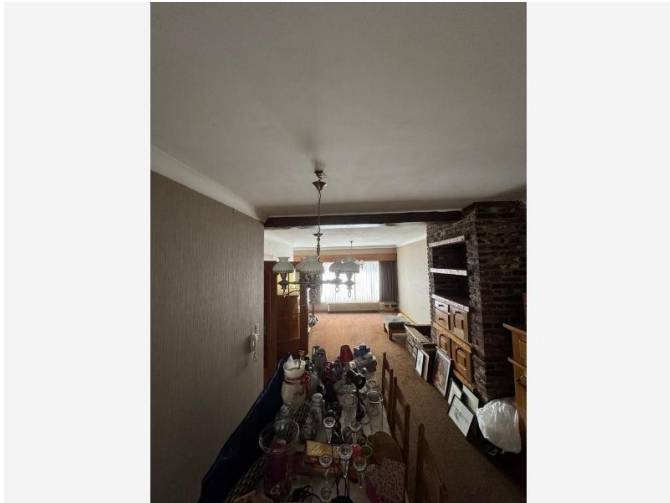
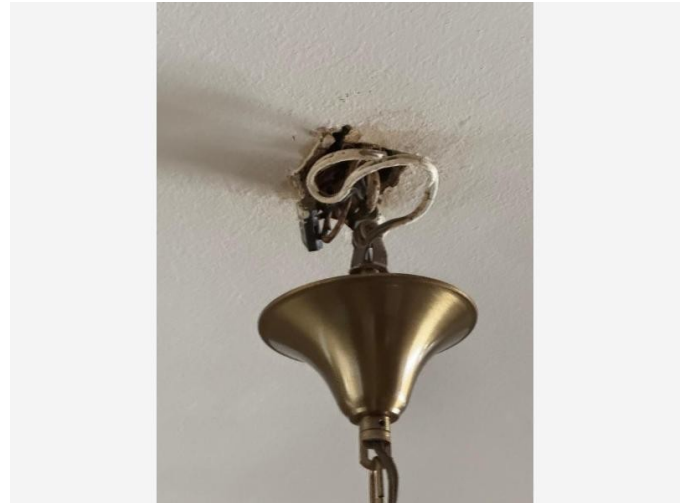
## Fiche 5: Pleisterwerk plafonds

Geen asbest

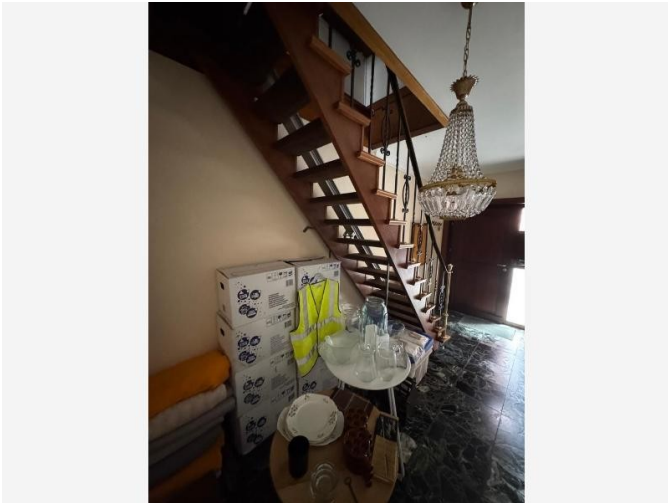
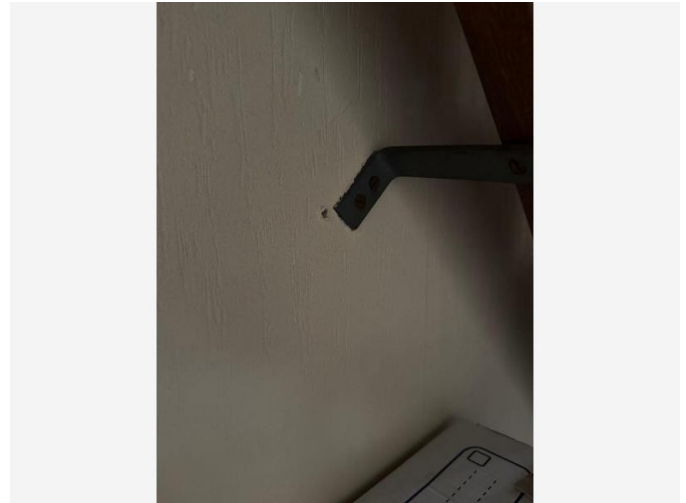
## Fiche 8: Pleisterwerk wanden

Geen asbest

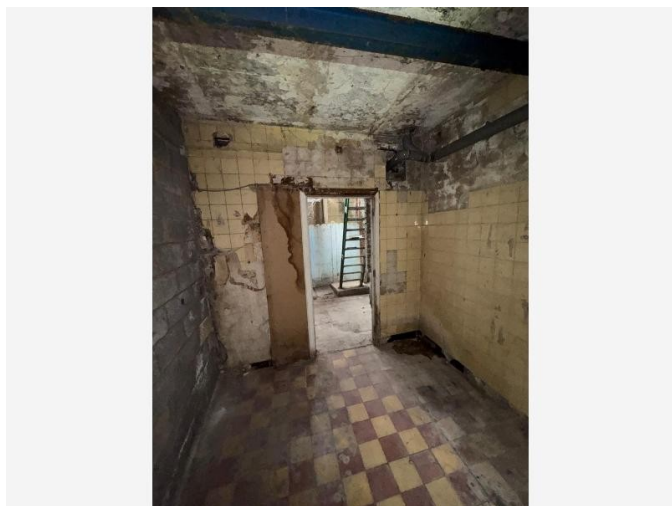
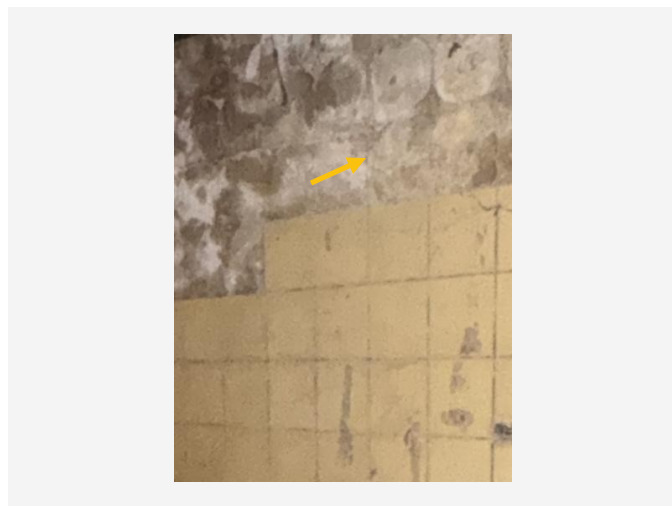
## Fiche 9: Tegellijm - Berging GV

Geen asbest

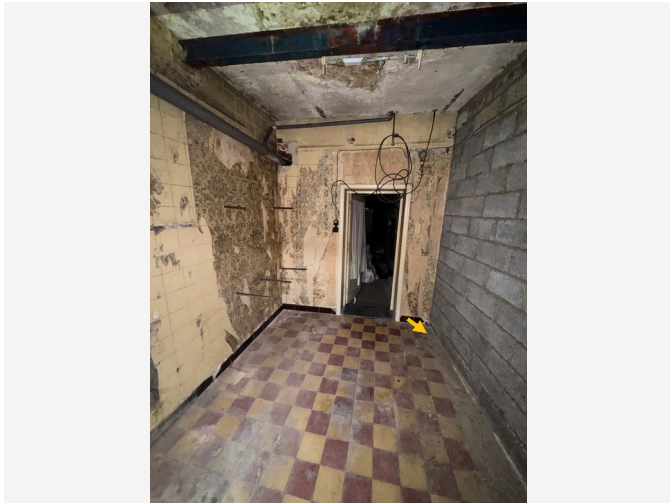
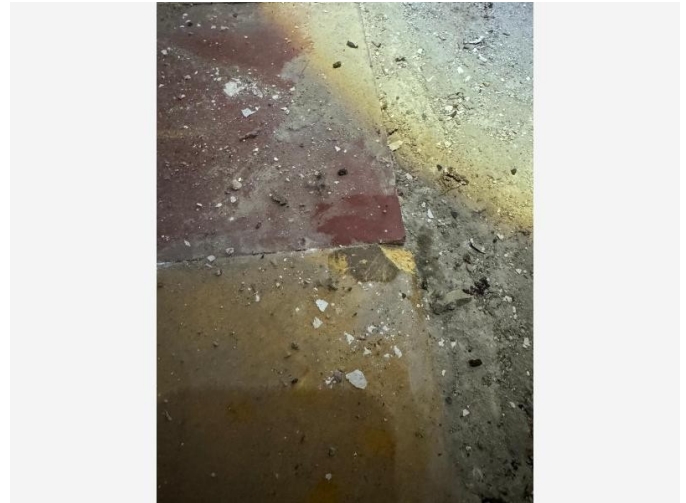
## Fiche 10: Vloertegels - Berging GV

Geen asbest

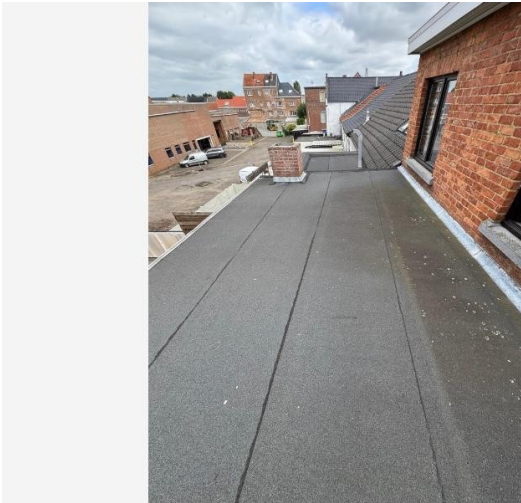
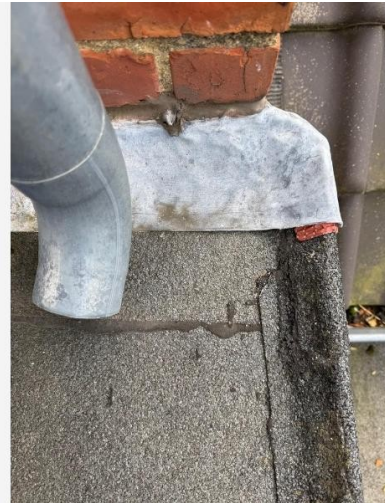
## Fiche 11: Roofing - plat dak - keuken

Geen asbest

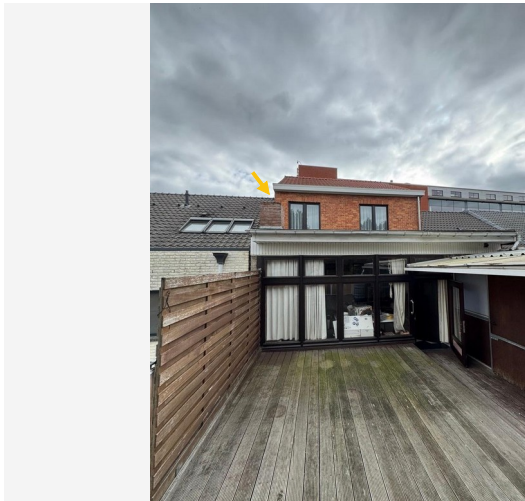
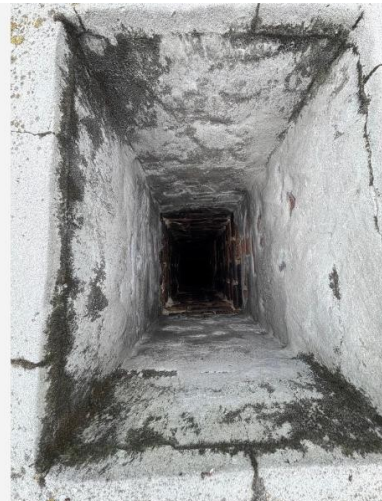
## Fiche 16: Geen asbestverdachte materialen in de schouw

| Beschrijving | Notitie | Terug te vinden op plannen |
|---|---|---|
| Fiche 16: Geen asbestverdachte materialen in de schouw | Het rookgaskanaal is niet-asbestverdacht. | - |

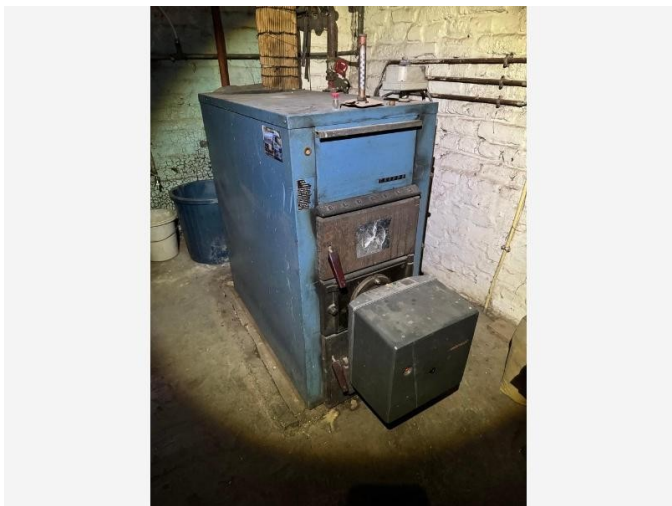
## Fiche 18: Fabricagejaar CV-ketel onbekend

| Beschrijving | Notitie | Terug te vinden op plannen |
|---|---|---|
| Fiche 18: Fabricagejaar CV-ketel onbekend | De CV-ketel bevat mogelijk asbesthoudende pakkingen en/of elementen. Laat ze onderzoeken bij onderhoud of vervanging.<br><br>Merk - Buderus | Plan 1.1: Gv - vloer |
