# Asbestinventarisatetest

Zwaluwenlaan 27/0101, 8430 Middelkerke

Attestnummer : **20260111-000115.000**

Uitgegeven op : **11.01.2026**

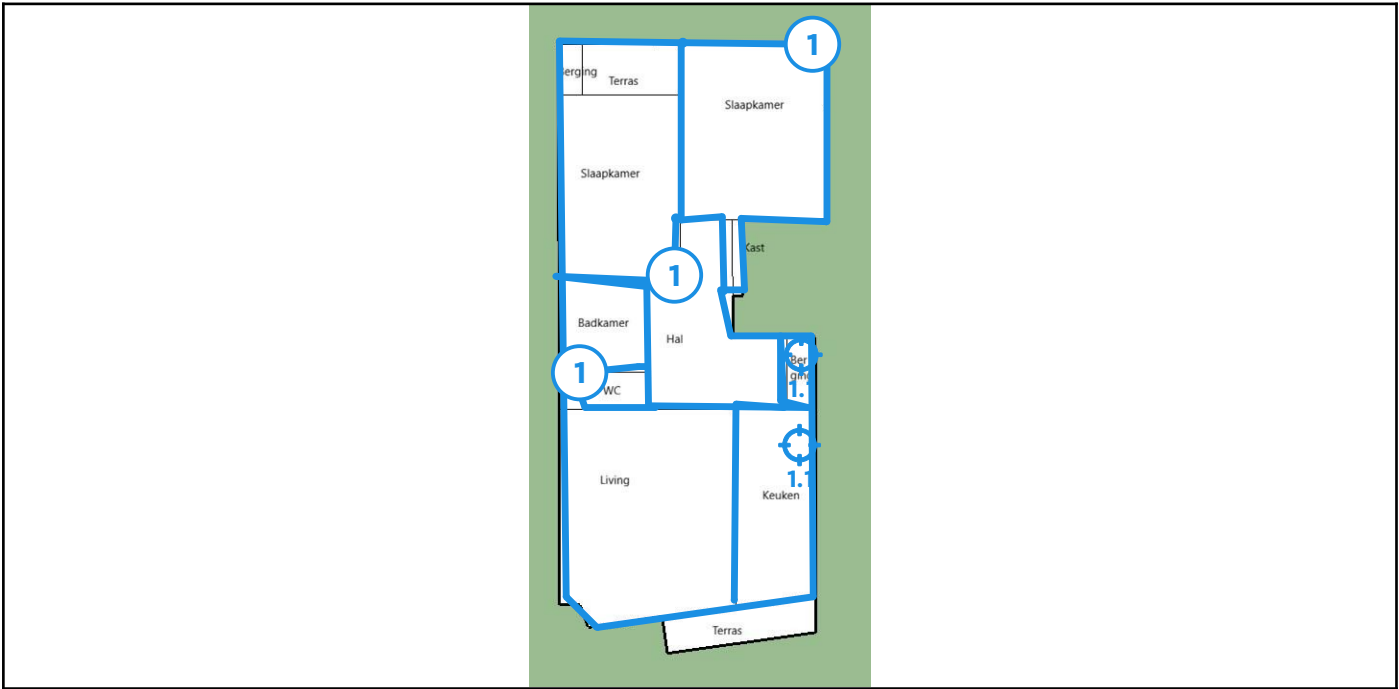
# Plan 1.1: Grondplan

| Beschrijving | Type | Actie |
|---|---|---|
| 1. Pleister muren | Geen asbest | - |
| 1.1 Code: 2565534-01 | Mengmonster | - |

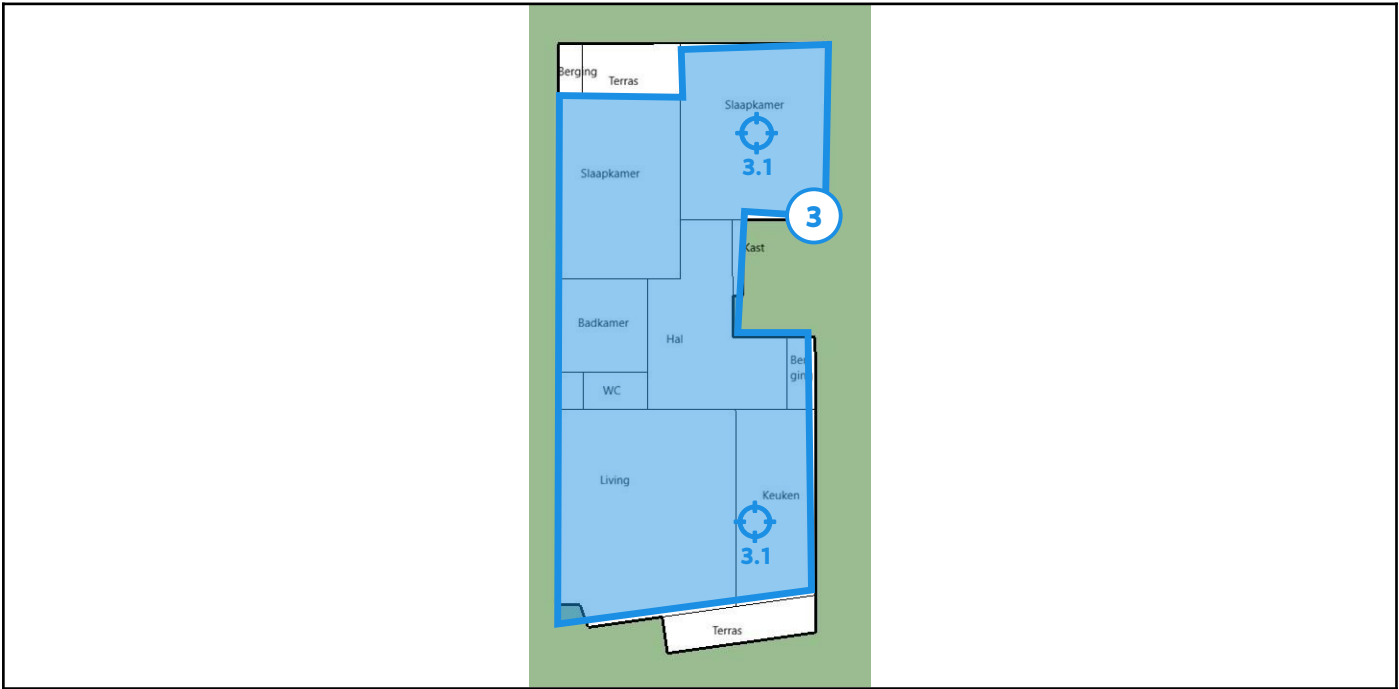
# Plan 1.2: Grondplan

| Beschrijving | Type | Actie |
|---|---|---|
| 3. Pleisterwerk plafond | Geen asbest | - |
| 3.1 Code: 2565534-02 | Mengmonster | - |

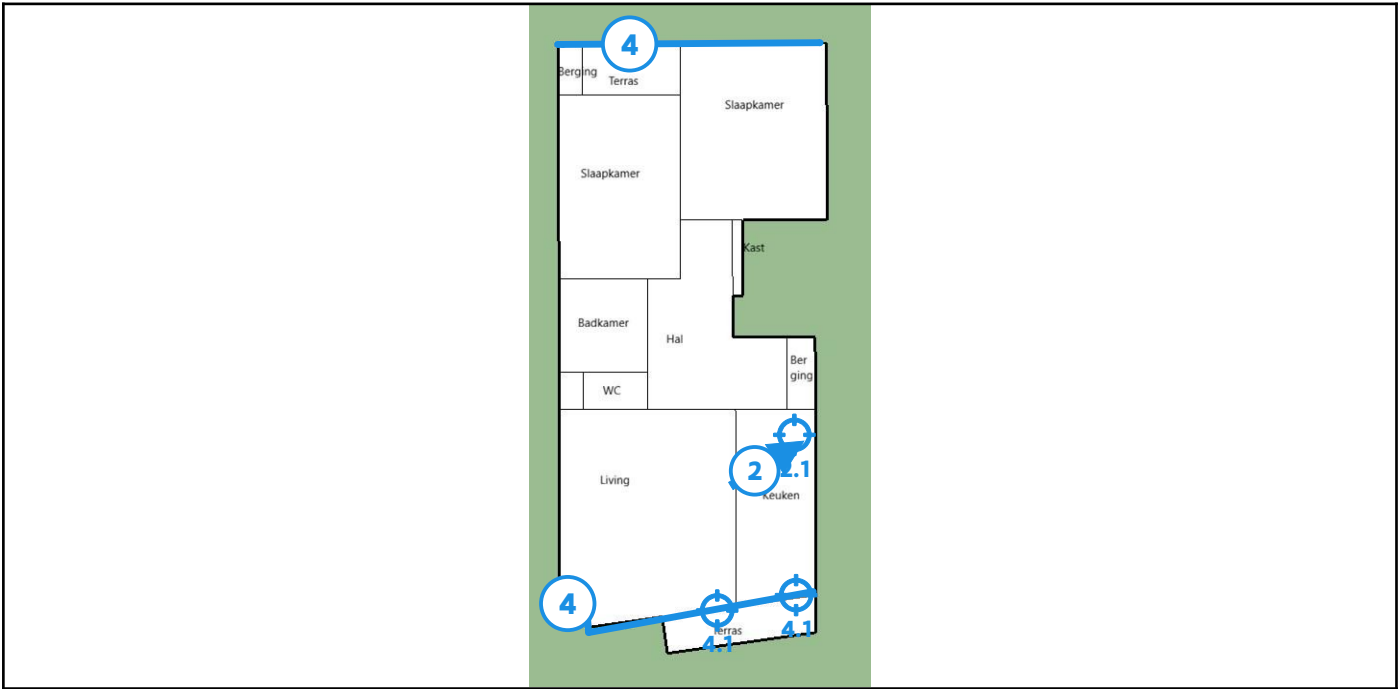
# Plan 1.3: Grondplan

| Beschrijving | Type | Actie |
|---|---|---|
| 2. Emaillaag spoelbak | Geen asbest | - |
| 2.1 Code: 2565534-04 | Puntmonster | - |
| 4. Crepi | Geen asbest | - |
| 4.1 Code: 2565534-03 | Mengmonster | - |

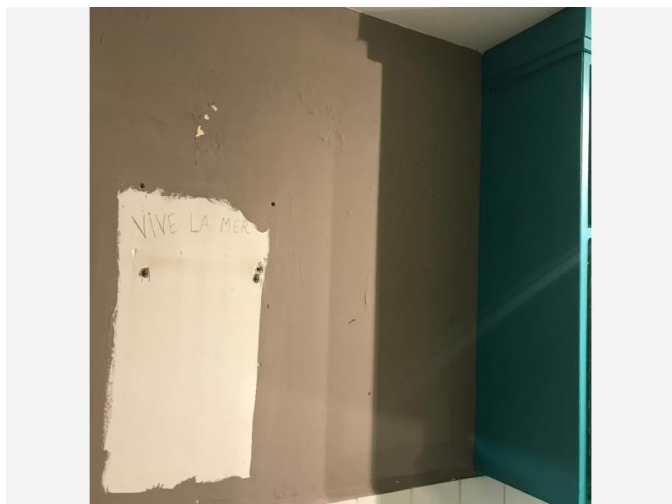
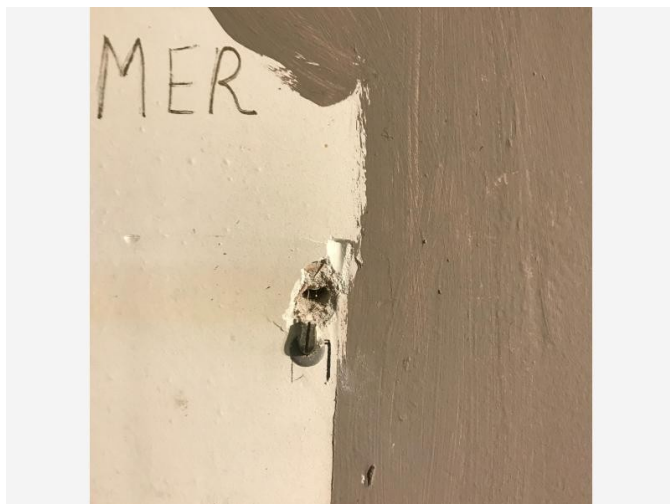
## Fiche 1: Pleister muren

Geen asbest

| # | Type | Referentie | Resultaat |
|---|---|---|---|
| 1.1 | Mengmonster | 2565534-01 | Geen asbest |

| Opmerking | Geen stooklokaal of trappenhal aanwezig. |

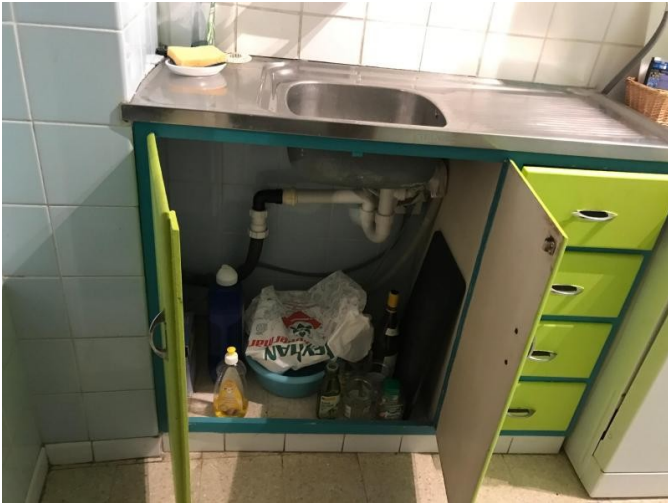
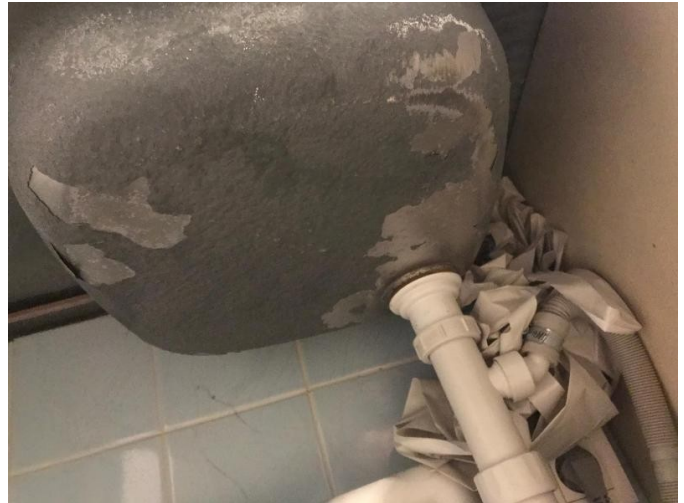
## Fiche 2: Emailaag spoelbak

Geen asbest

| # | Type | Referentie | Resultaat |
|---|---|---|---|
| 2.1 | Puntmonster | 2565534-04 | Geen asbest |

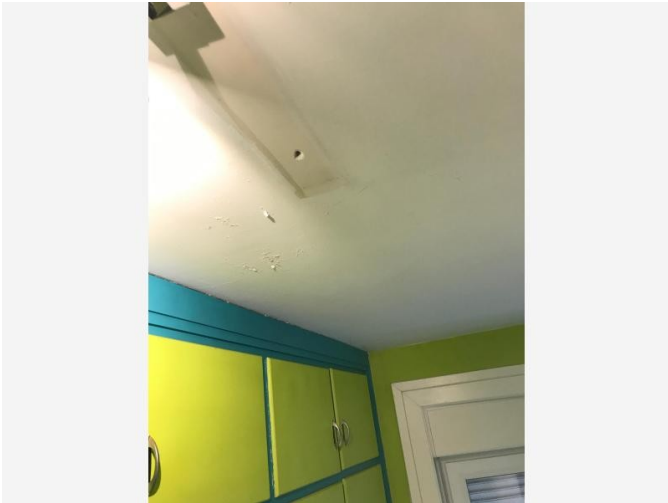
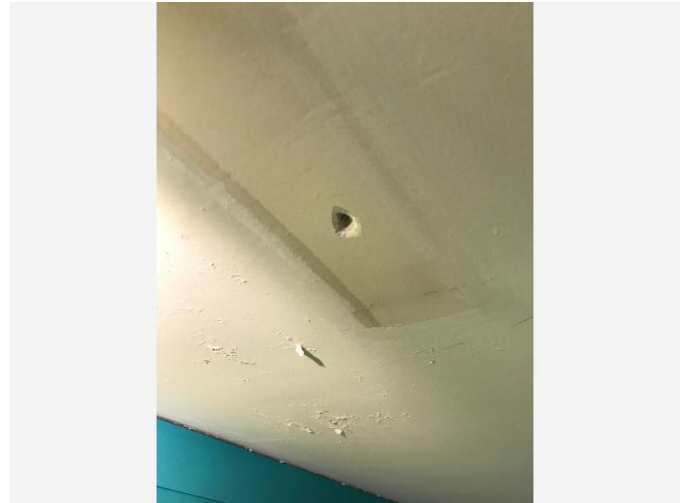
## Fiche 3: Pleisterwerk plafond

Geen asbest

| # | Type | Referentie | Resultaat |
|---|---|---|---|
| 3.1 | Mengmonster | 2565534-02 | Geen asbest |

| Opmerking | Geen stooklokaal en traphal aanwezig. |

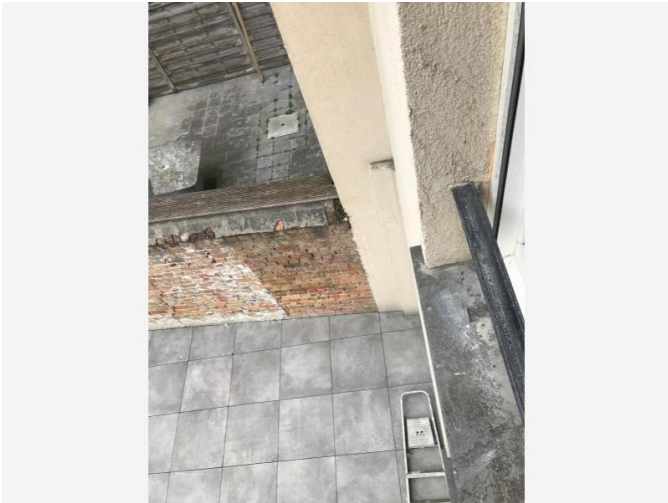
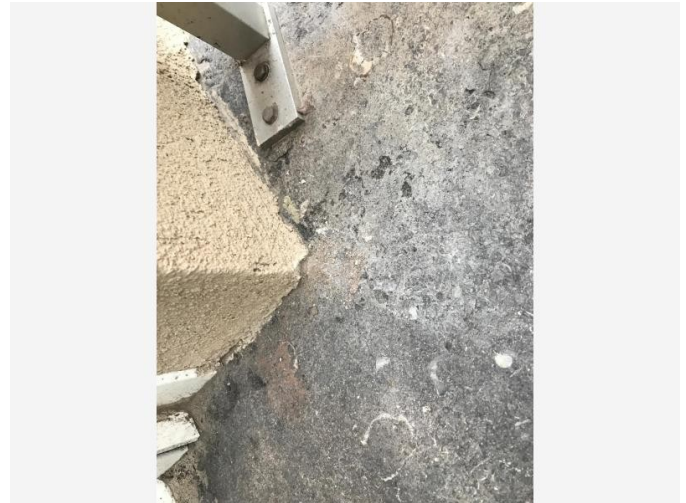
Geen asbest

| # | Type | Referentie | Resultaat |
|---|---|---|---|
| 4.1 | Mengmonster | 2565534-03 | Geen asbest |

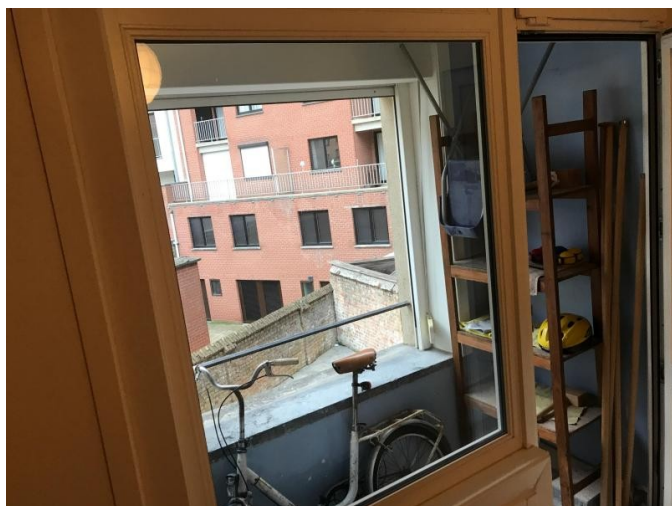
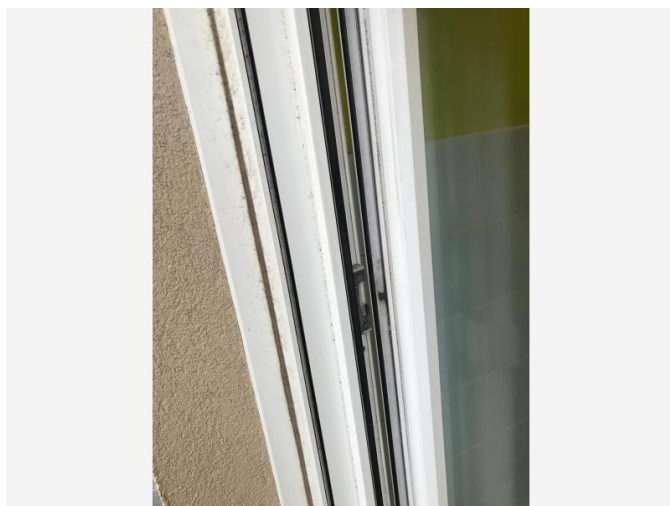
### Fiche 5: Geen asbestverdacht afdichtingsmateriaal aanwezig

| Beschrijving | Notitie | Terug te vinden op plannen |
|---|---|---|
| Fiche 5: Geen asbestverdacht afdichtingsmateriaal aanwezig | Er werd geen afdichtingsmateriaal gevonden die als asbestverdacht beschouwd kunnen worden in het inspectiegebied. | - |

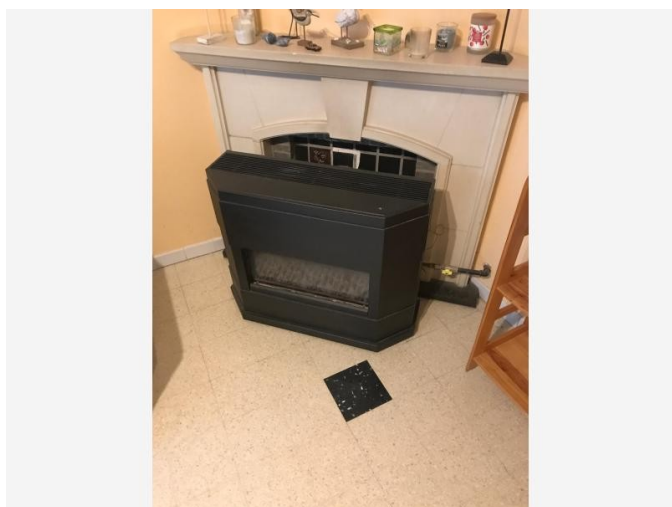
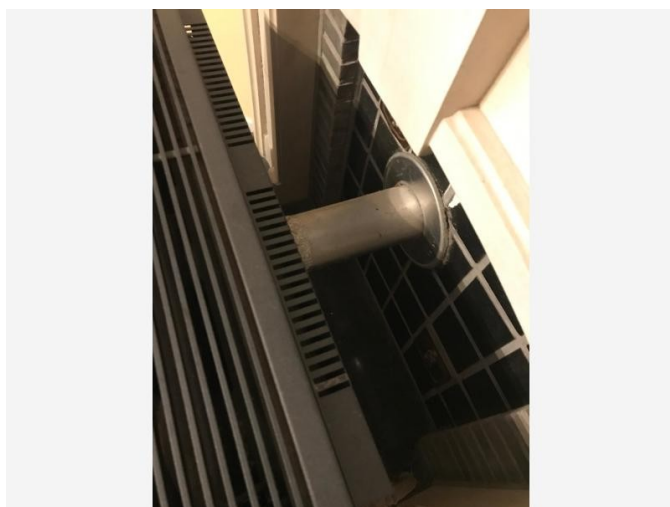
### Fiche 6: Rookgaskanaal

| Beschrijving | Notitie | Terug te vinden op plannen |
|---|---|---|
| Fiche 6: Rookgaskanaal | Het rookgaskanaal van de kachel is niet asbestverdacht | - |

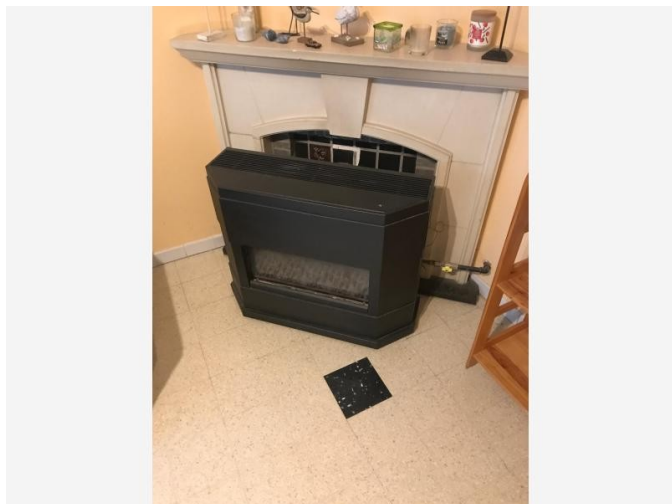
## Fiche 9: Geen stookketel aanwezig

| Beschrijving | Notitie | Terug te vinden op plannen |
|---|---|---|
| Fiche 9: Geen stookketel aanwezig | Er bevindt zich geen stookketel in het inspectiegebied. De verwarming bestaat uit een gaskachel. | - |
