# A N A L Y S E     T E C H N I Q U E

5150 FLORIFFOUX, Rue du Dorlodot 2

## I. MISSION :

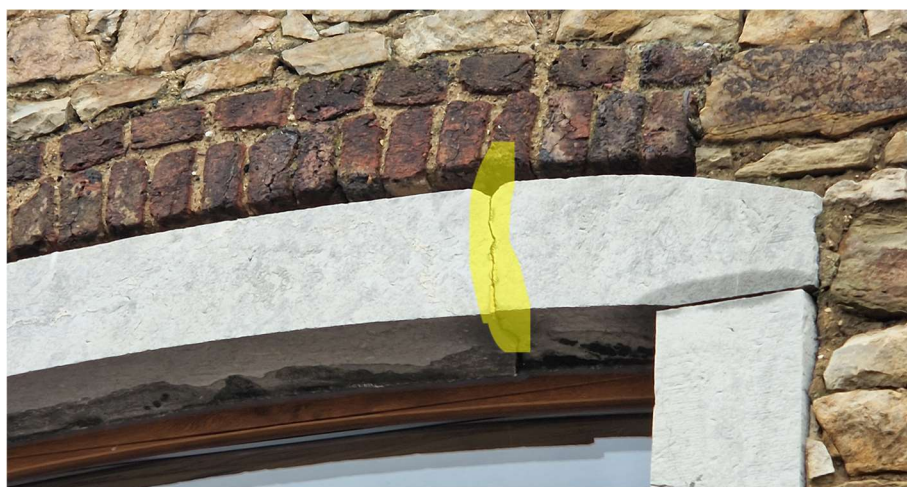
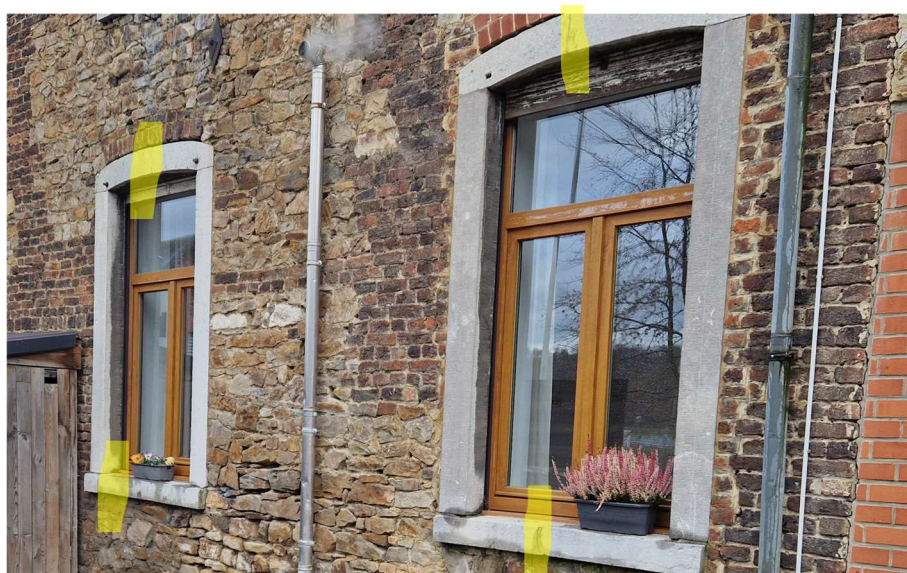
Les quelques fissures :

Cela concerne notamment les linteaux et seuils en pierre qui peuvent être réparés.

Plus généralement, il serait idéal de procéder (à moyen termes) à un déjointoyage + rejointoyage des façades dans la mesure où les anciens joints réalisés au mortier à la chaux se sont dégradés avec le temps. Cela concerne de façon plus marquée la façade latérale « pignon », mais ces travaux ne relèvent pas de l'urgence.

Combiné à un sablage + hydrofuge de l'ensemble des façades, ces travaux amélioreraient l'étanchéité générale du bâtiment.

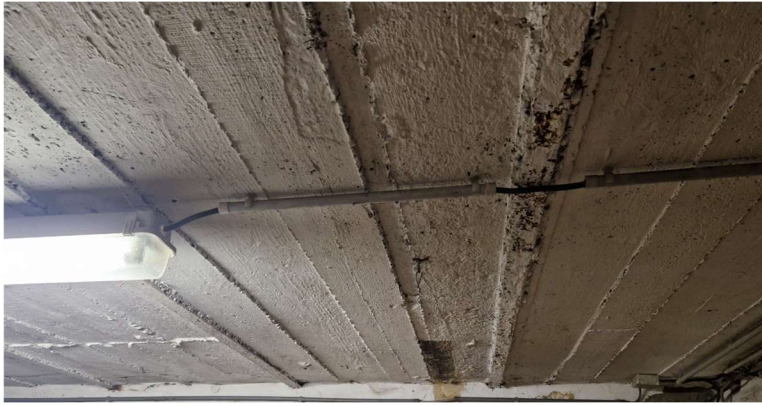
Il concerne les poutrelles métalliques de la dalle en béton armé du plafond de la cave (plancher du rez-de-chaussée).

Afin d'éviter une dégradation trop importante de ces poutrelles du fait de la corrosion de celles-ci (qui pourrait avec le temps présenter un affaiblissement de la résistance du plancher) il convient de nettoyer la rouille et de procéder à un traitement des éléments corrodés.

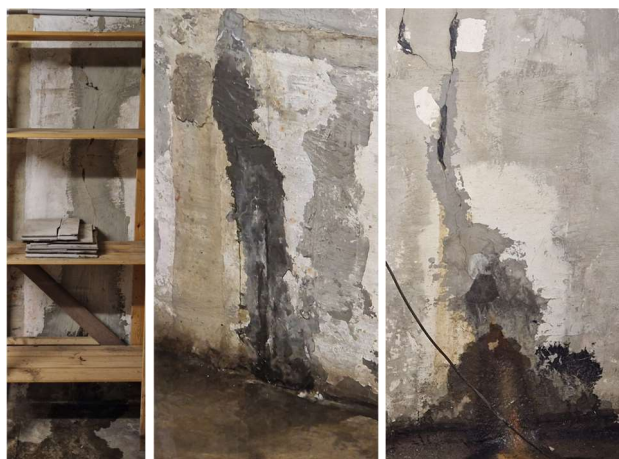
Les désordres constatés concernent la cave et correspondent à un problème d'infiltration lié à un manque d'étanchéité des murs de cave.

Le bien se situe en fond de vallée dans une zone où le niveau de la nape phréatique est vraisemblablement élevé. En cas de fortes pluies, ce niveau a tendance à remonter plus haut que le niveau bas de la cave, ce qui provoque des infiltrations dès lors que les murs de cave ne sont pas parfaitement étanches.

Les murs de la cave ont été cuvelés ou cimentés à l'aide d'un enduit hydrofuge il y a de nombreuses années de façon à éviter ces infiltrations, mais cette étanchéité s'est fragilisée à plusieurs endroits avec le temps.

Quelques fissures sont apparues. Elles sont autant d'endroit par lesquels l'eau peut s'infiltrer en cas de fortes pluies et/ou de remontée de la nappe phréatique.

Ces fissures ont déjà été réparées superficiellement une première fois il y a plusieurs années, mais de nouvelles réparations (plus en profondeur) doivent être envisagées pour pouvoir garantir l'étanchéité des murs et empêcher les infiltrations.

Ces travaux peuvent être réalisés par des sociétés spécialisées telles que « Murprotec, Humisolutions ou Aquaprotect » pour quelques milliers d'euros.

Estimation : entre 250 €/m<sup>2</sup> et 400 €/m<sup>2</sup> de mur à traiter

Il pourrait également être intéressant, compte tenu de la situation, de créer une gorge périphérique en surélevant de quelques cm la partie centrale du sol de la cave de façon à canaliser l'eau qui pourrait encore s'infiltrer dans le futur.

+ placement d'une pompe vide-cave automatique + alarme.

Ce dispositif viendrait compléter les réparations du cuvelage et offrirait une garantie supplémentaire.
