| | REFERENCE | AUTEUR | DATE | n° de page |
|---|---|---|---|---|
| | 2025-073 | CALLIER M, Ing. | 02/10/2025 | Page 1 sur 12 |

## **RAPPORT DE VISITE**

| Sujet | Rapport d'évaluation d'humidité d'un bâtiment. |
| Adresse de visite | Rue du Tienne de Mont, 23 – 5530 Mont |

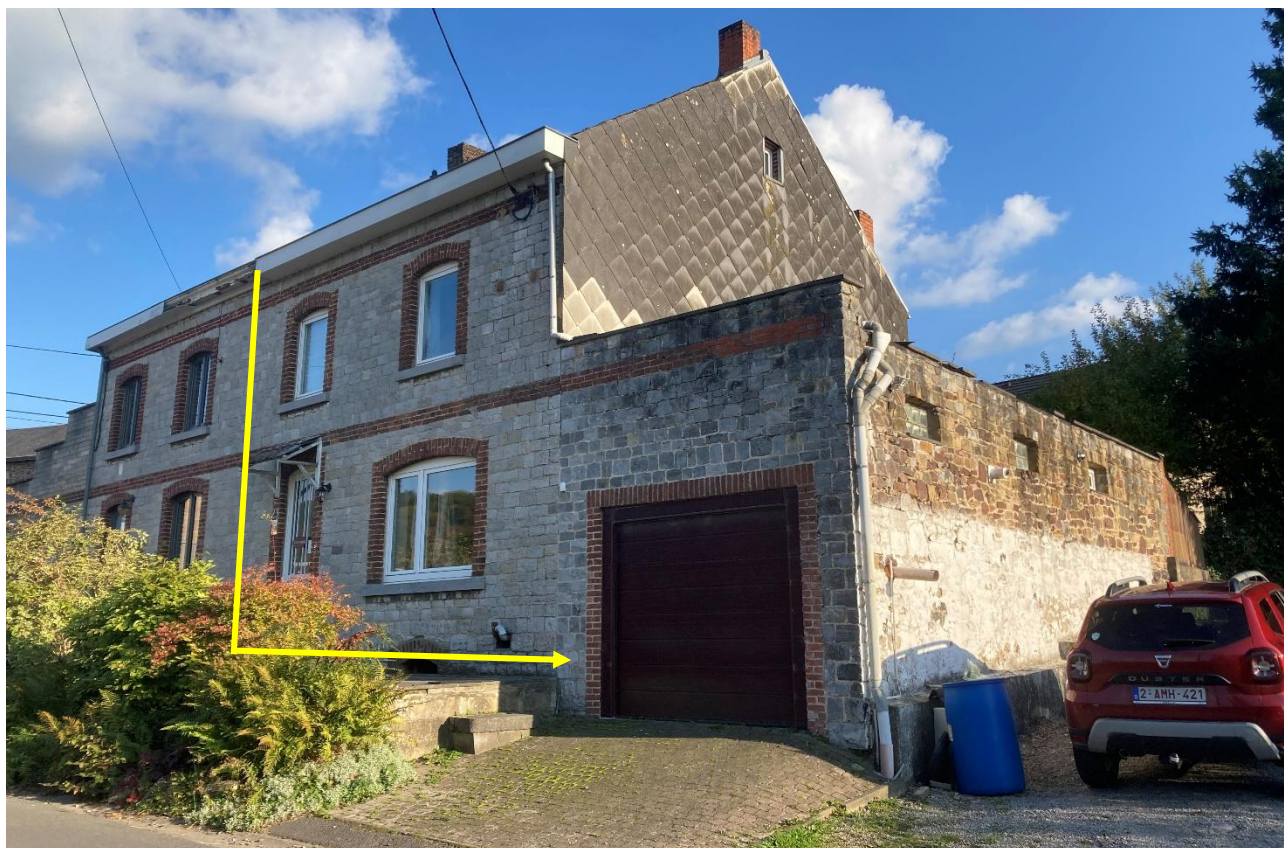
*Photo n°1 : vue sur maison depuis la rue (n°23 = partie droite du bâtiment)*

*Observation n°1 : structure en pierres naturelles*

*Observation n°2 : garage avec toiture plate sur façade Ouest*

*Observation n°3 : bardage en tuile sur façade Ouest*

*Observation n°4 : seuil façades avant, Ouest, mitoyenne hors sol*

*Observation n°5 : pas de signe apparent d'humidité excessive observé*

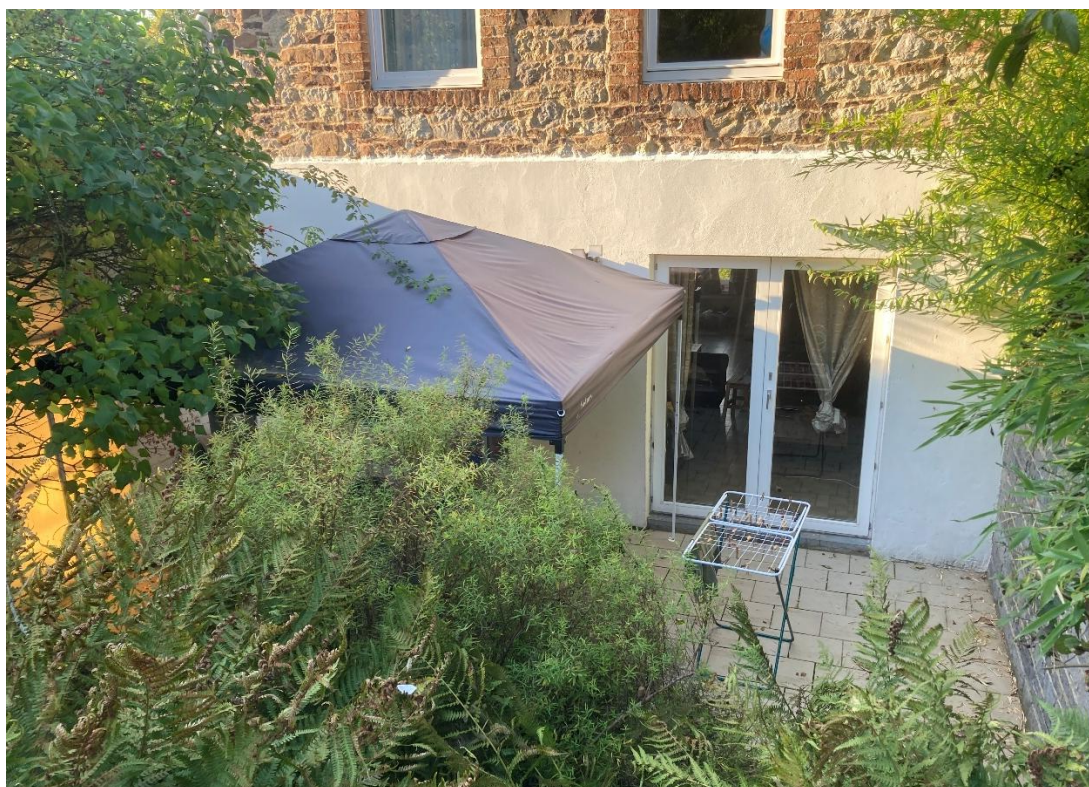
*Photo n°3 : vue sur façade arrière (sud)*

*Observation n°1 : bâtiment situé dans un creux*

*Observation n°2 : environnement fortement végétalisé et peu ensoleillé au rez-de-chaussée*

*Observation n°3 : pas de signe apparent d'humidité excessive observé*

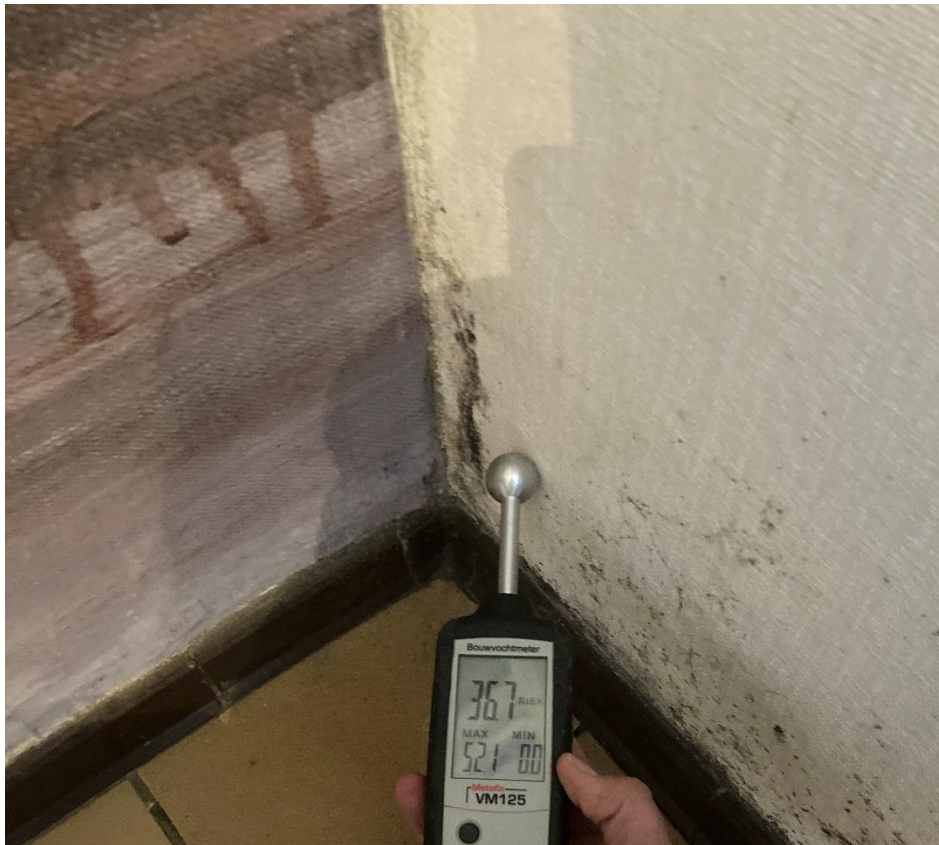
*Photo n°5 : séjour rez-de-chaussée, mesure d'humidité absolue de 36,7 sur une échelle de 100,0*

*Observation : murs couverts de papier peint à base cellulosique*

*Observation n°2 : léger développement de colonies de spores de moisissures sur parties basses des murs*

| | <p>les zones à la base des murs donnant en extérieur soient plus humides en périodes humides.</p> <p>L'usage d'un papier pour couvrir les murs en intérieur n'est pas conseillé pour ce type de bâtiment dont la base des murs donnant sur l'extérieur est généralement plus froide. Le papier peint empêche le mur d'être ventilé et est de plus un excellent support pour les colonies de spores de moisissures.</p> |

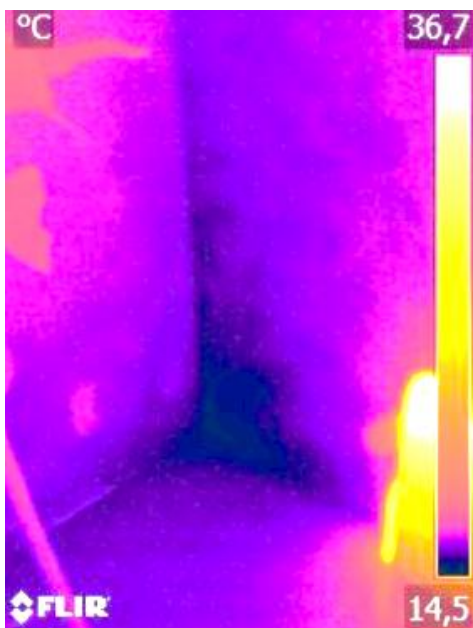
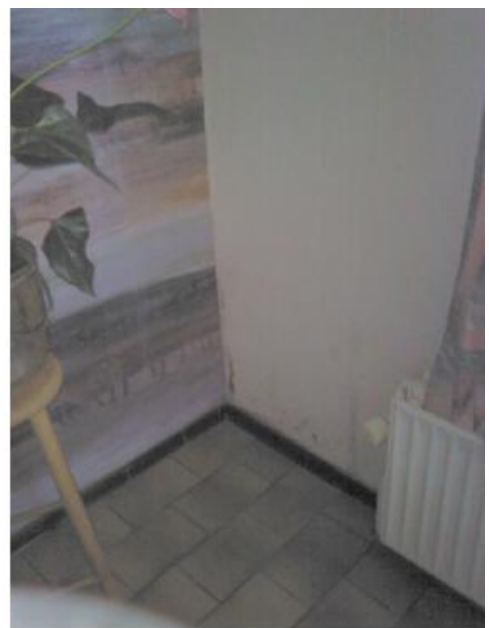
*Cliché IR visible n°1 : séjour rez-de-chaussée*

| Conclusion(s) | D'après les observations et les mesure d'humidité j'en déduis qu'il n'y a pas d'humidité excessive dans le bâtiment. Le bâtiment n'est pas équipé de coupures thermiques aux raccord de parois et les zones les plus froides se situent donc logiquement aux raccords de 2 ou 3 parois. Il est donc normal que |

*Observation n°1 : zone froide concentrée sur les raccords de parois*

*Observation n°2 : zone la plus froide au raccord des 3 parois (mur/mur/plancher)*

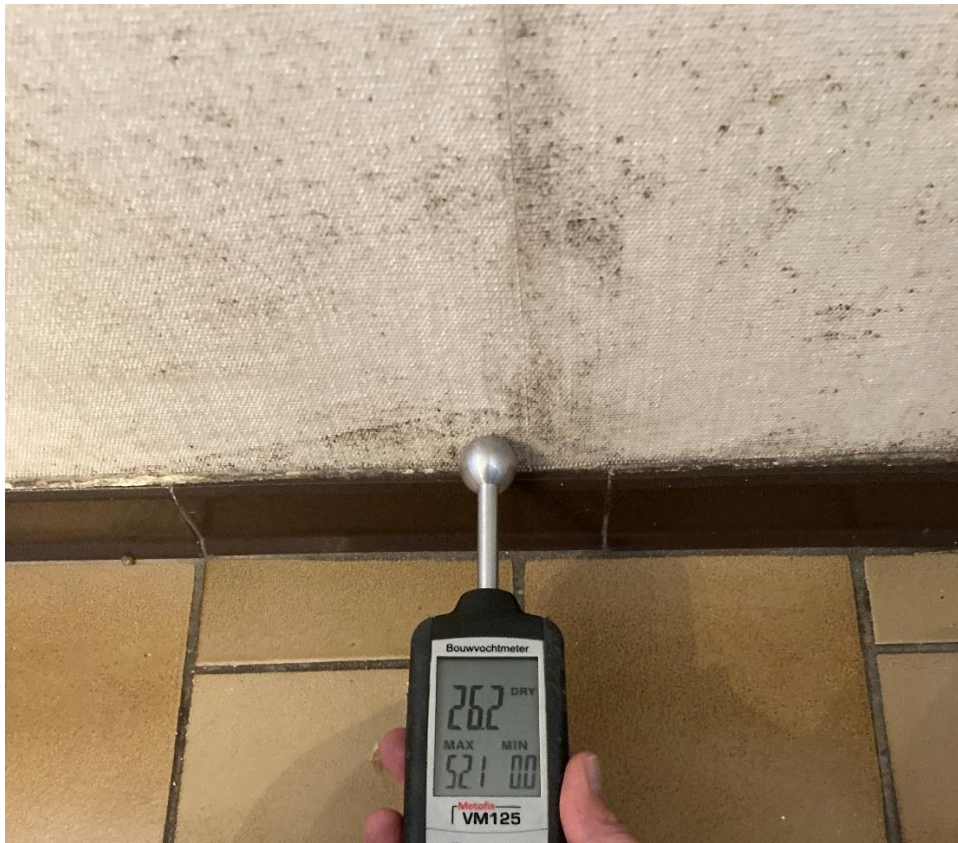
*Photo n°6 : séjour rez-de-chaussée, mesure d'humidité absolue de 26,2 sur une échelle de 100,0*

*Observation n°1 : murs couverts de papier peint à base cellulosique*

*Observation n°2 : léger développement de colonies de spores de moisissures sur parties basses du mur*

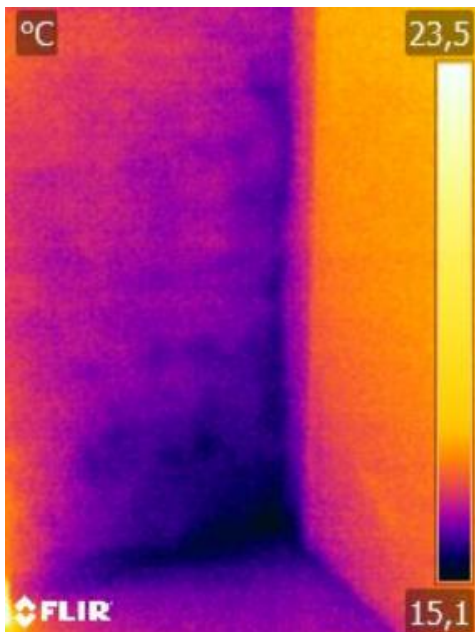
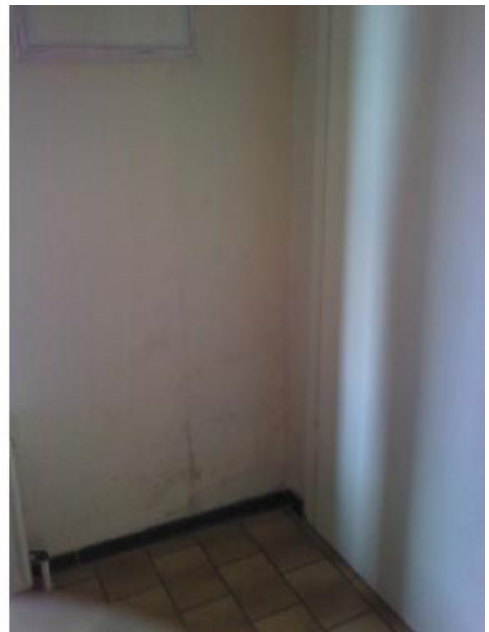
*Cliché IR visible n°2 : séjour rez-de-chaussée*

*Observation n°1 : zone froide concentrée sur les raccords de parois*

*Observation n°2 : zone la plus froide au raccord des 3 parois (mur/mur/plancher)*

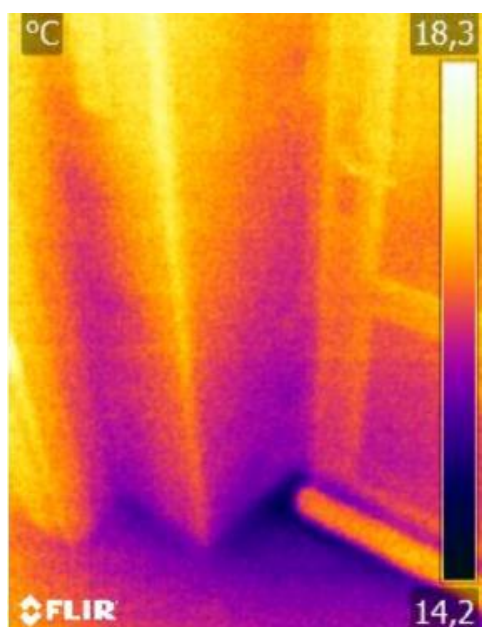
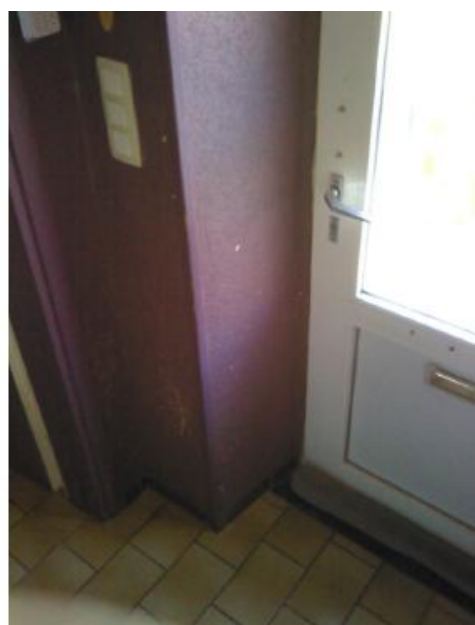
*Cliché IR-visible n°3 : vue sur entrée de la maison*  
*Observation : zone la plus froide logiquement au niveau du seuil d'entrée*

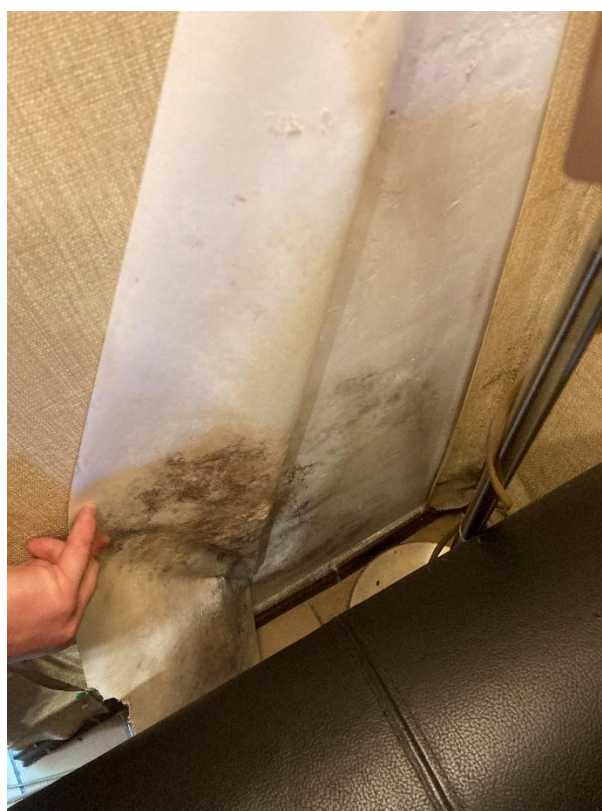
*Photo n°9 : rez-de-chaussée, salon sur façade arrière*

*Observation n°1 : décollement du papier peint*

*Observation n°2 : développement de colonies de spores de moisissures sur parties basses de la face interne du papier peint*

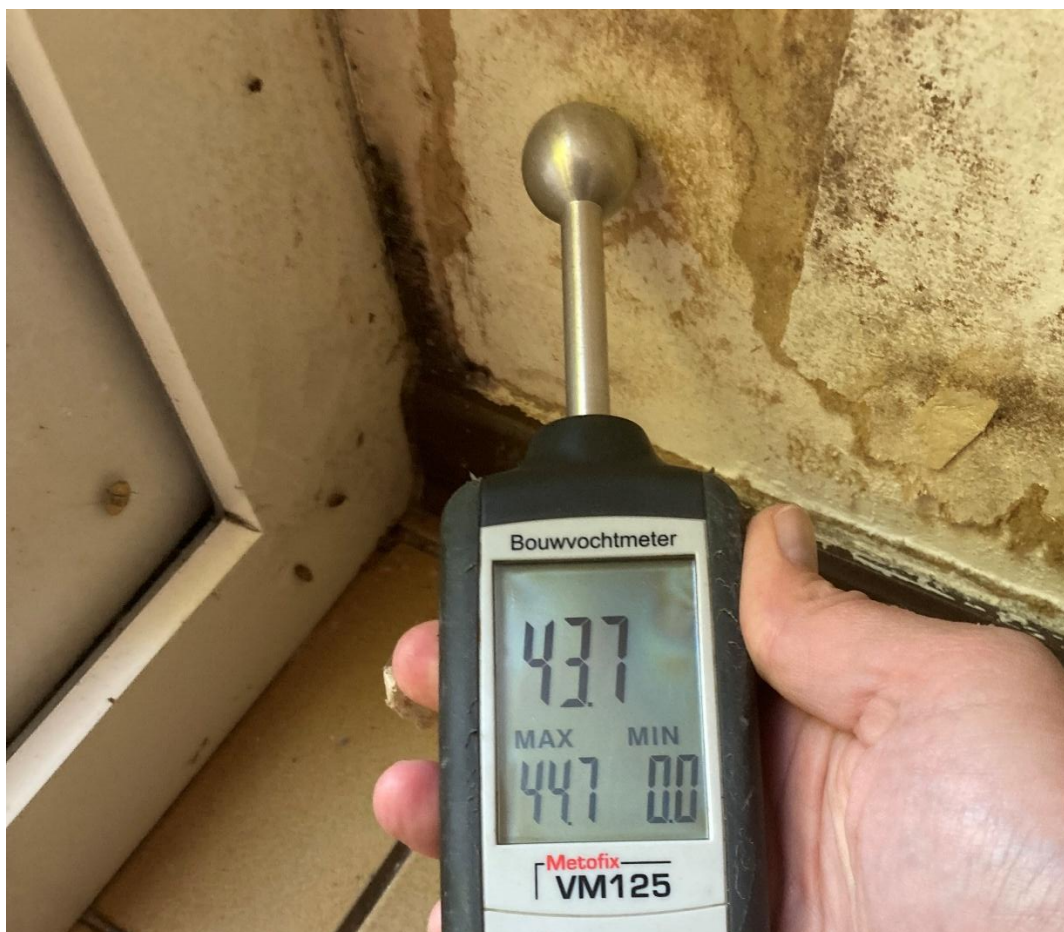
*Photo n°10 : rez-de-chaussée, salon sur façade arrière  
Mesure d'humidité absolue de 43,7 sur une échelle de 100,0*

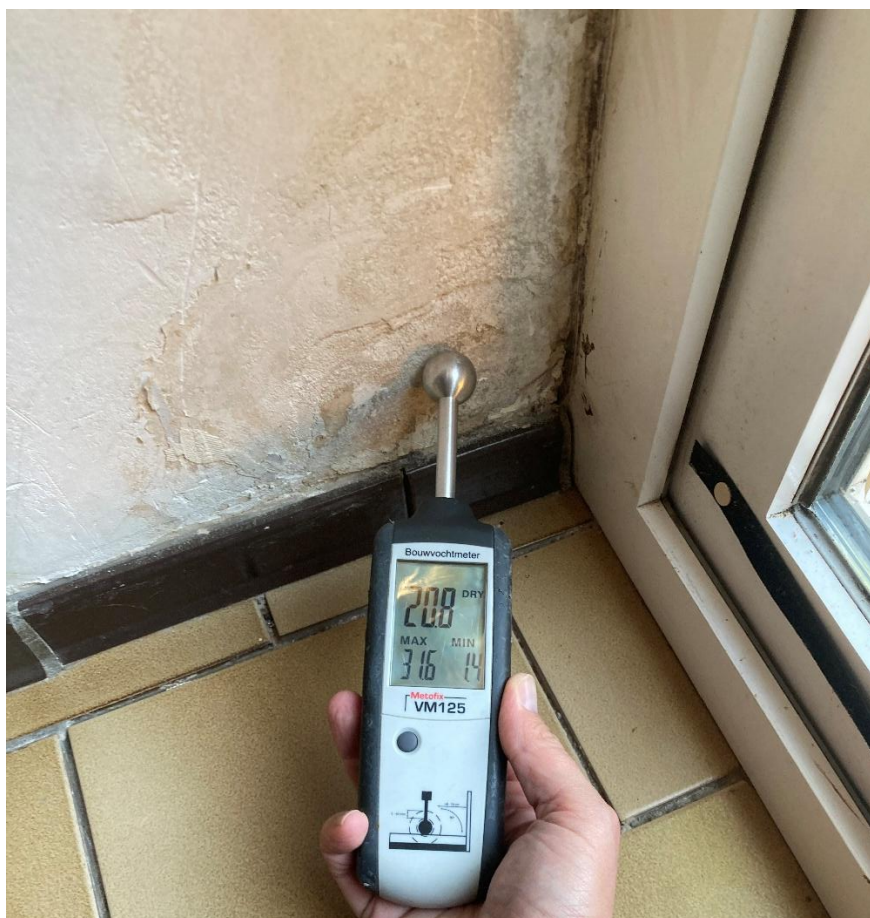
*Photo n°11 : rez-de-chaussée, salon sur façade arrière  
Mesure d'humidité absolue de 20,8 sur une échelle de 100,0*

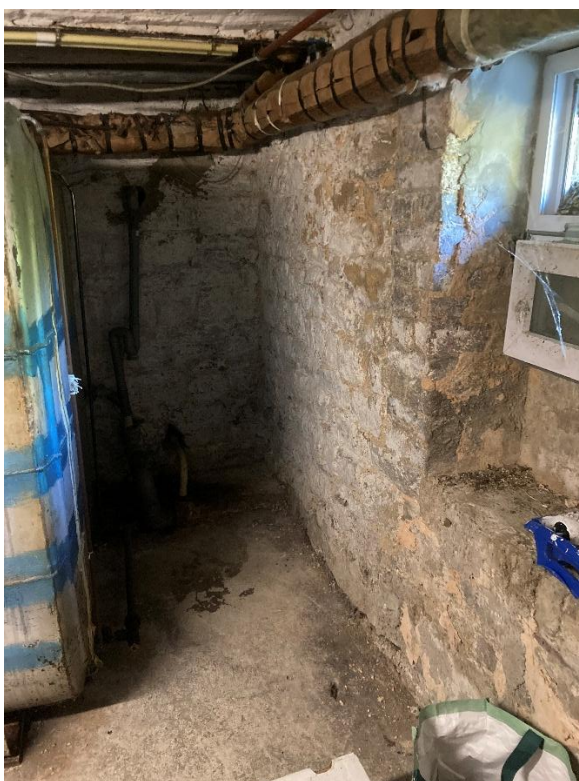
*Photo n°12 : vue sur cave*

*Observation : environnement suffisamment ventilé et sans humidité excessive*

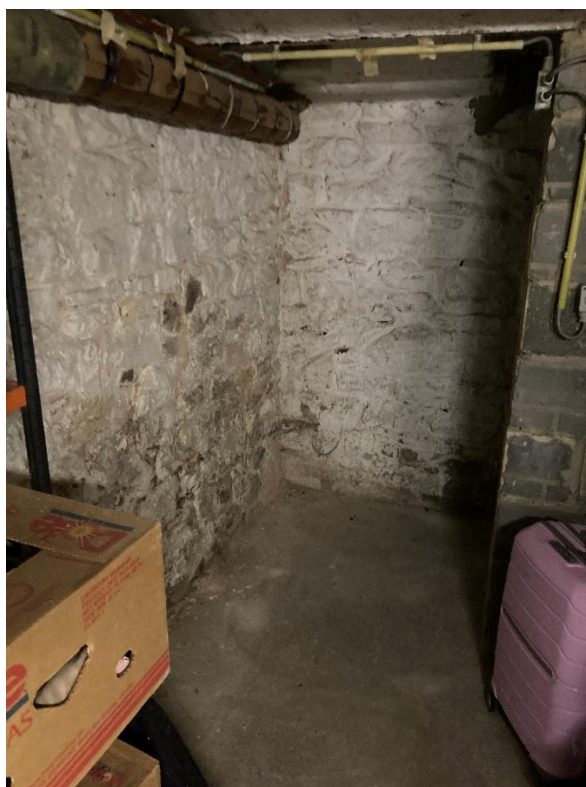
*Photo n°13 : vue sur cave*

*Observation : environnement suffisamment ventilé et sans humidité excessive*
