REFERENCE	AUTEUR	DATE	n° de page
2025-090	CALLIER M, Ing.	04/11/2025	Page 1 sur 11

## **RAPPORT DE VISITE**

Sujet	Rapport de recherches de dégât des eaux
Client	
Adresse de visite	Rue de Haut-Bois, 4 – 5340 Haltinne
Date de visite	03/11/2025

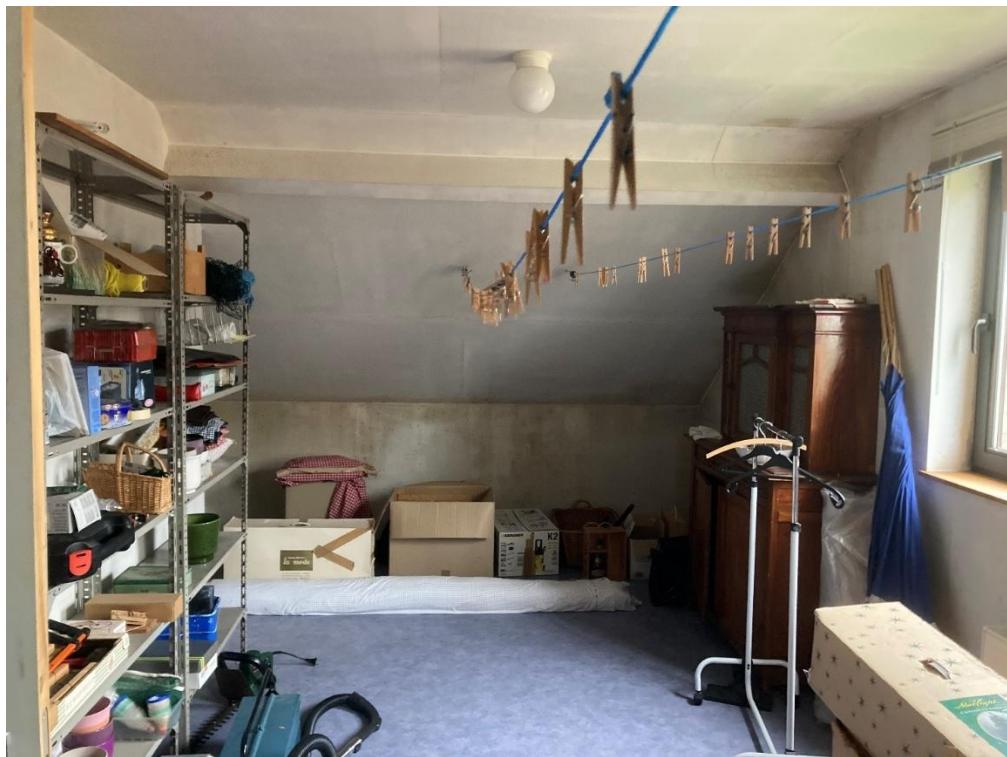
Photo n°1 : vue sur local dénommé grenier sur le plan

Observation : zones de brunissement de paroi et traces de coulées visibles sur les murs et les plafonds

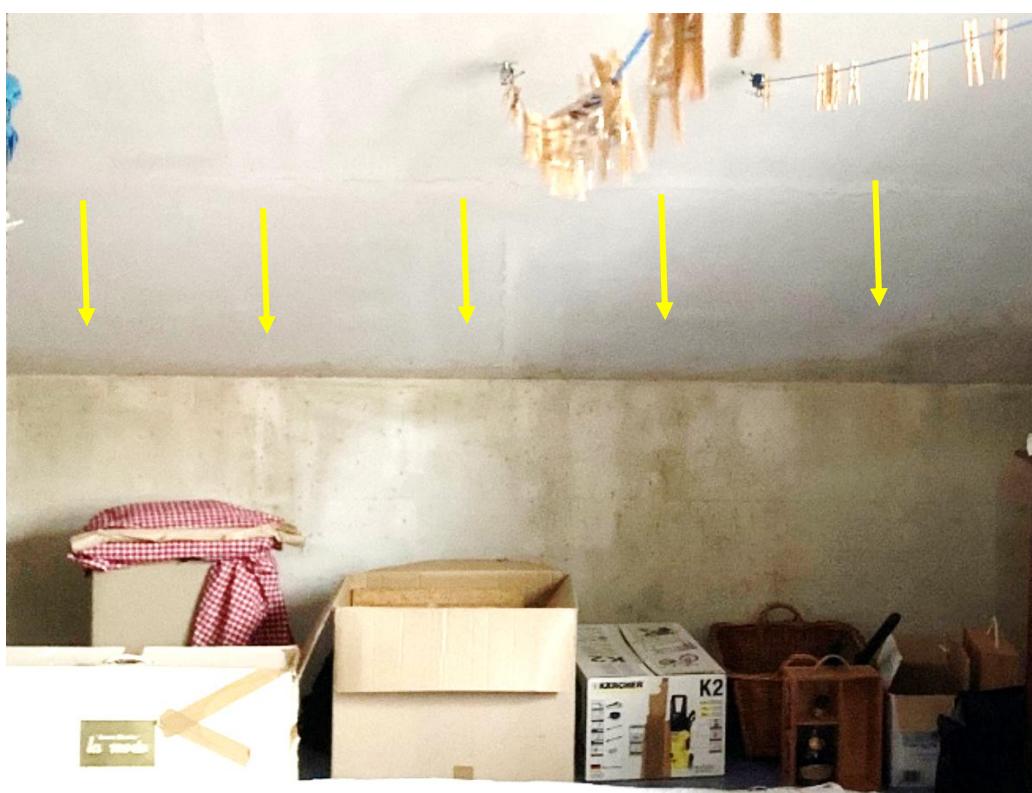
Photo n°2 : zoom photo n°1

Observation : zones de brunissement de paroi et traces de coulées visibles sur les murs et les plafonds

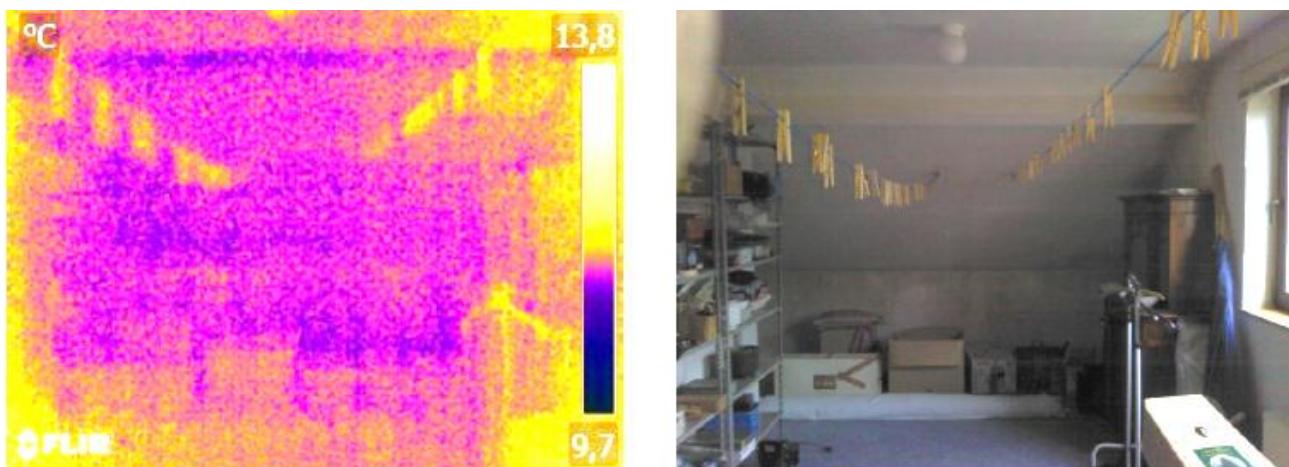
Cliché IR-visible n°1 : vue sur local dénommé grenier sur le plan

Observation n°1 : pont thermique linéaire au raccord toiture inclinée et toiture plate

Observation n°2 : disparités thermiques en surface des parois

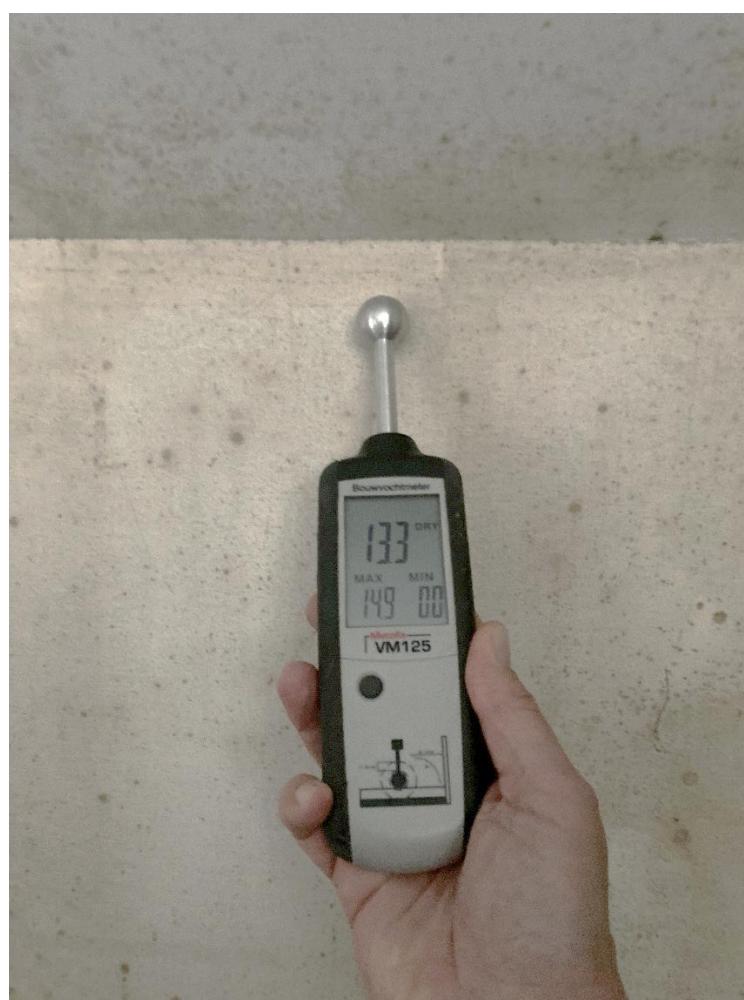
Photo n°3 : vue sur local dénommé grenier sur le plan

Observation : développement de colonies de spores de moisissures sur parois

Mesure d'humidité absolue de 13,3 sur une échelle de 100,0

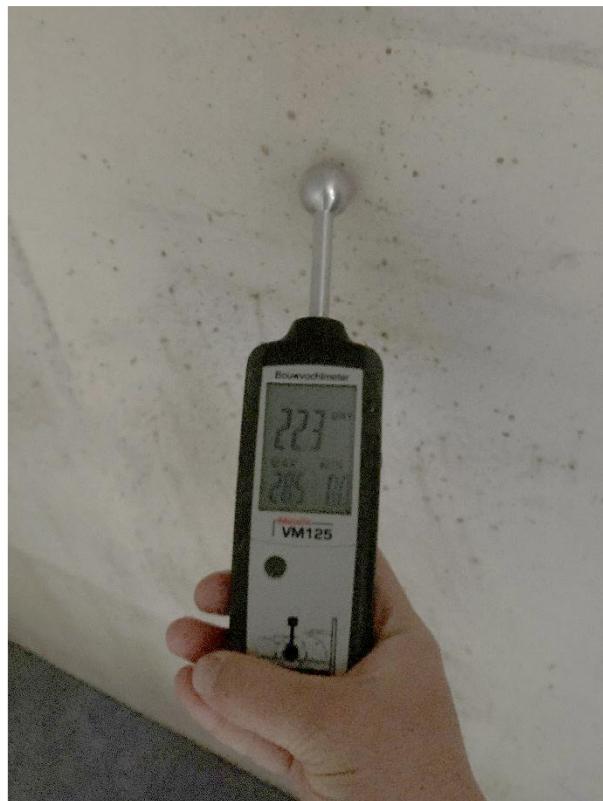
Photo n°5 : local dénommé grenier sur le plan (façade orientée NO)  
Mesure d'humidité de 22,3 sur une échelle de 100,0

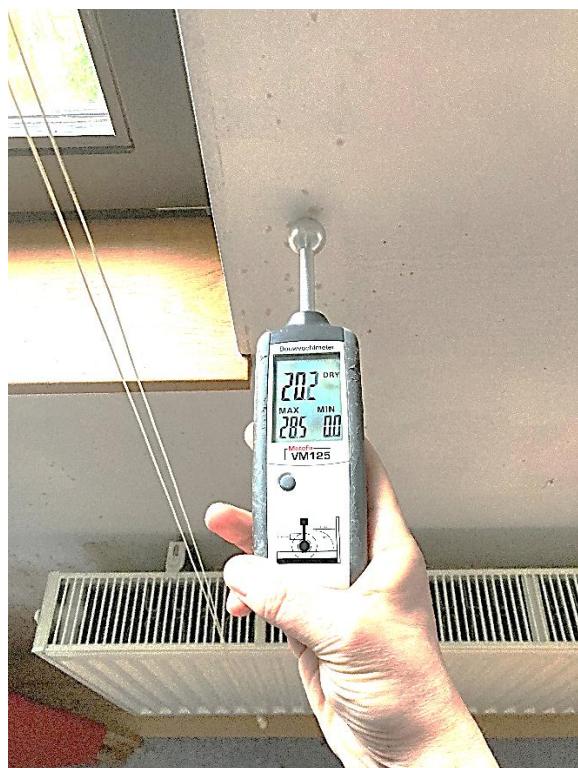
Photo n°6 : local dénommé grenier sur le plan (façade orientée NO)  
Mesure d'humidité de 20,2 sur une échelle de 100,0

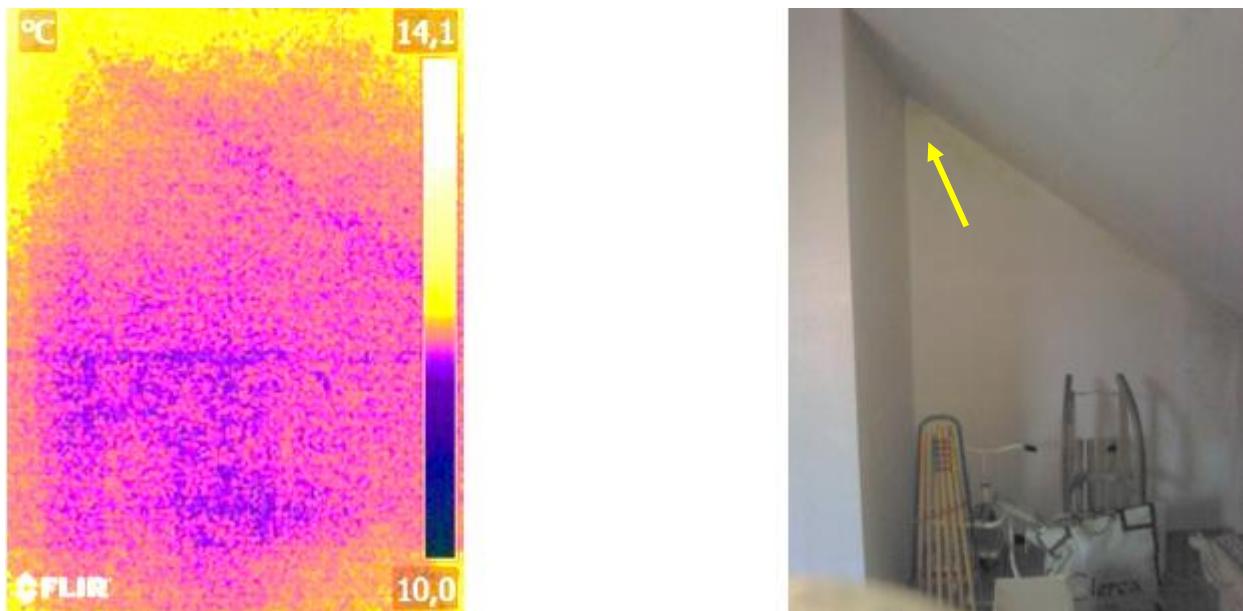
Cliché IR visible n°2 : local dénommé grenier sur le plan  
Observation : disparités thermiques sur parois (parois donnant sur l'extérieur plus froides)

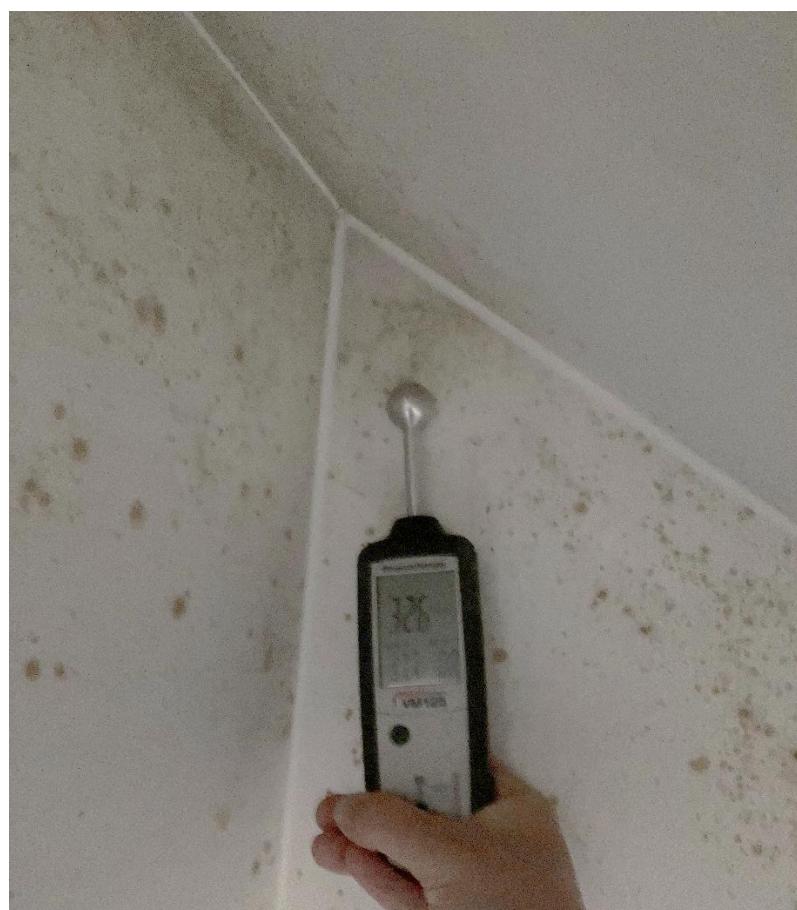
Photo n°8 : local dénommé grenier sur le plan (position = flèche jaune sur cliché IR-visible n°2)  
Observation : brunissement de paroi et développement de colonies de spores de moisissures  
Mesure d'humidité absolue de 32,6 sur une échelle de 100,0

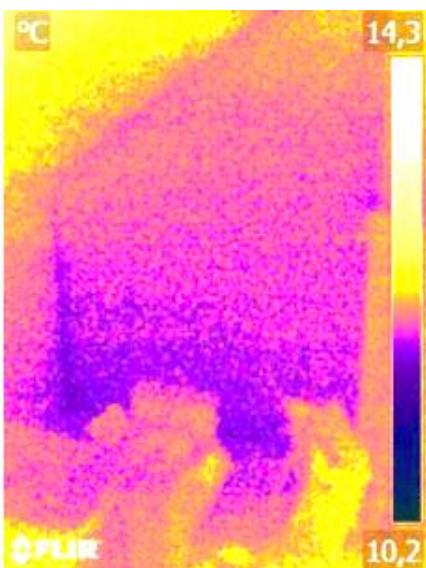
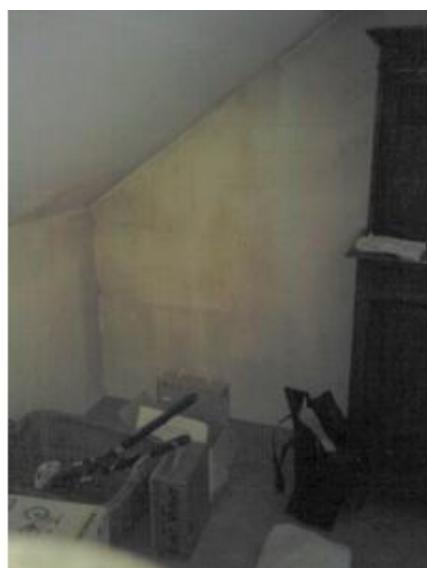
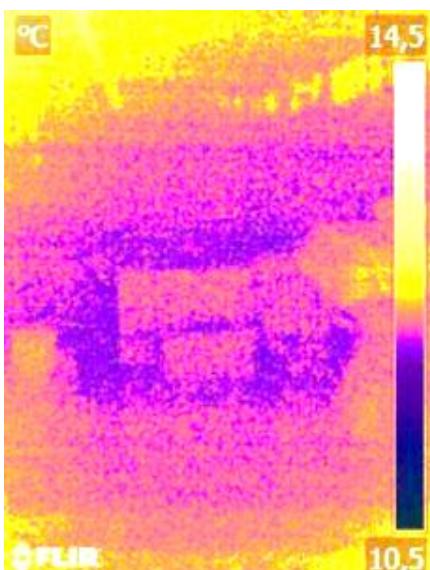
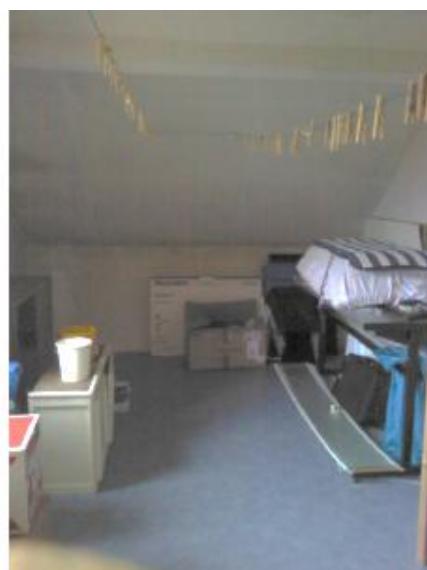
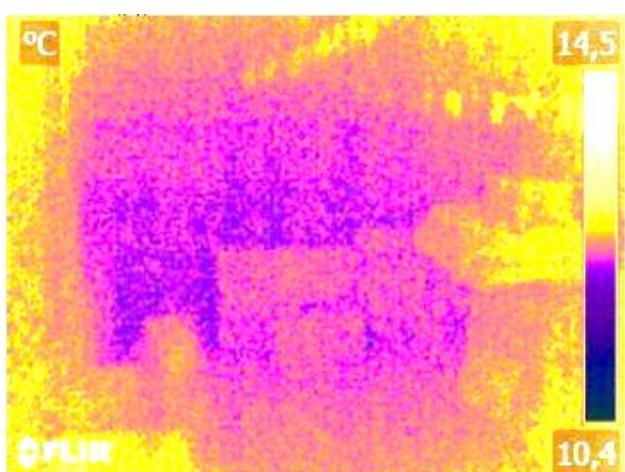
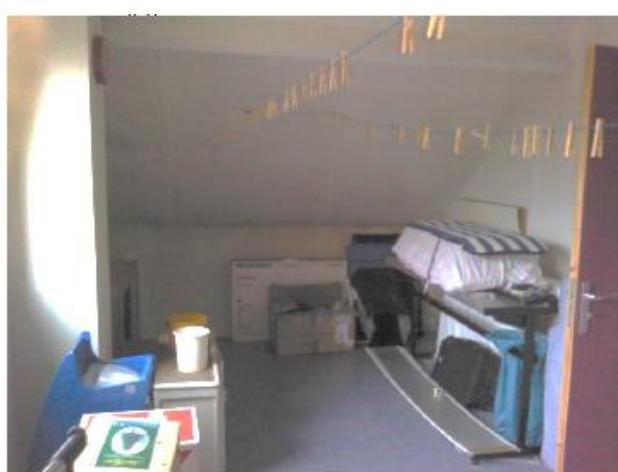
Clichés IR visibles n°3 à 5 : local dénommé grenier sur le plan  
Observation : disparités thermiques sur parois

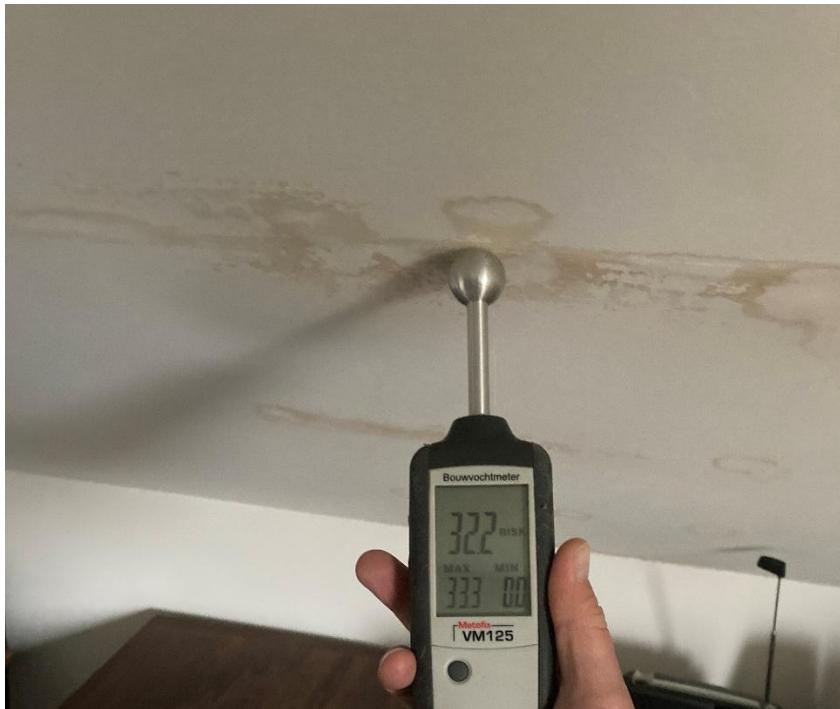
*Photo n°9 : local dénommé bureau sur le plan*

*Observation : brunissement de paroi sur toiture inclinée*

*Mesure d'humidité absolue de 32,2 sur une échelle de 100,0*

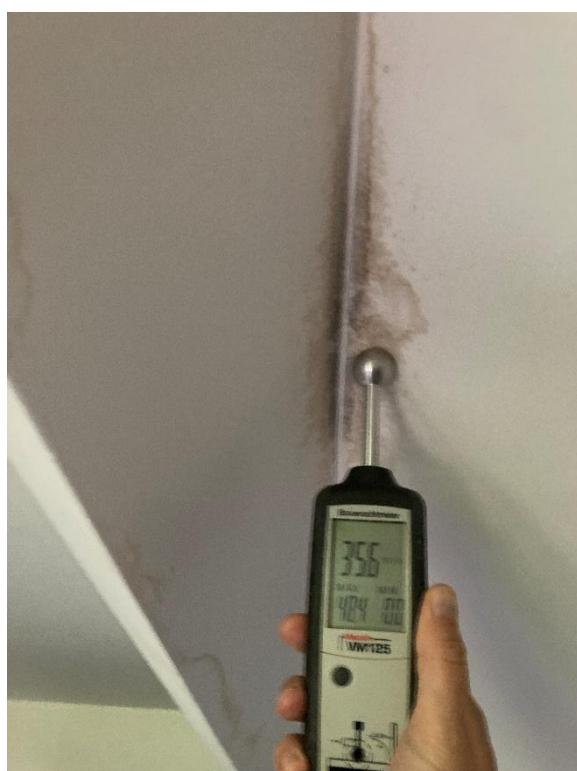
*Photo n°10: local dénommé bureau sur le plan*

*Observation : brunissement de paroi sur toiture inclinée*

*Mesure d'humidité absolue de 35,6 sur une échelle de 100,0*

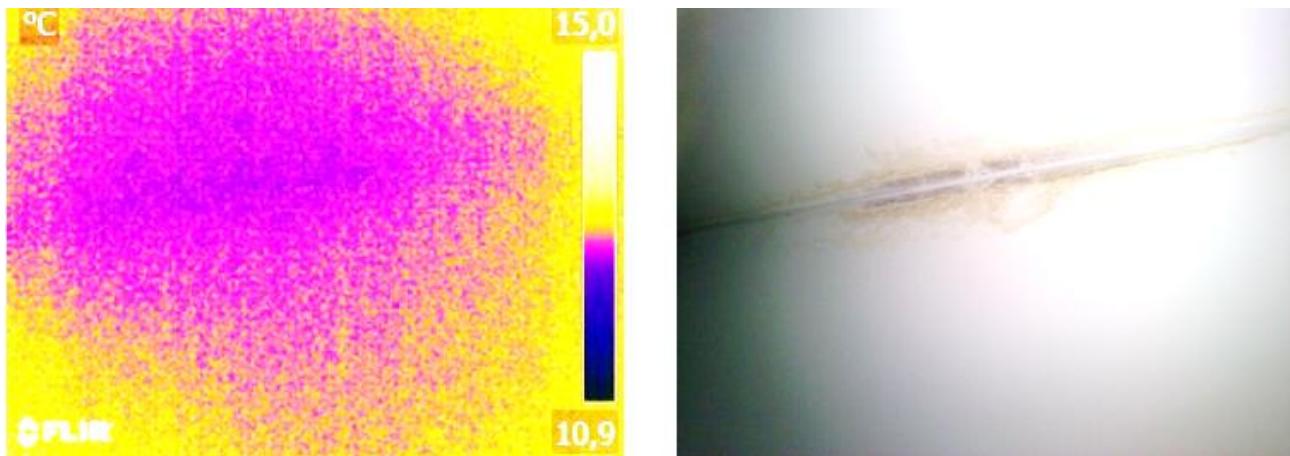
Clichés IR visibles n°6 : local dénommé bureau sur le plan  
Observation : zone froide localisée sur zone de brunissement de paroi

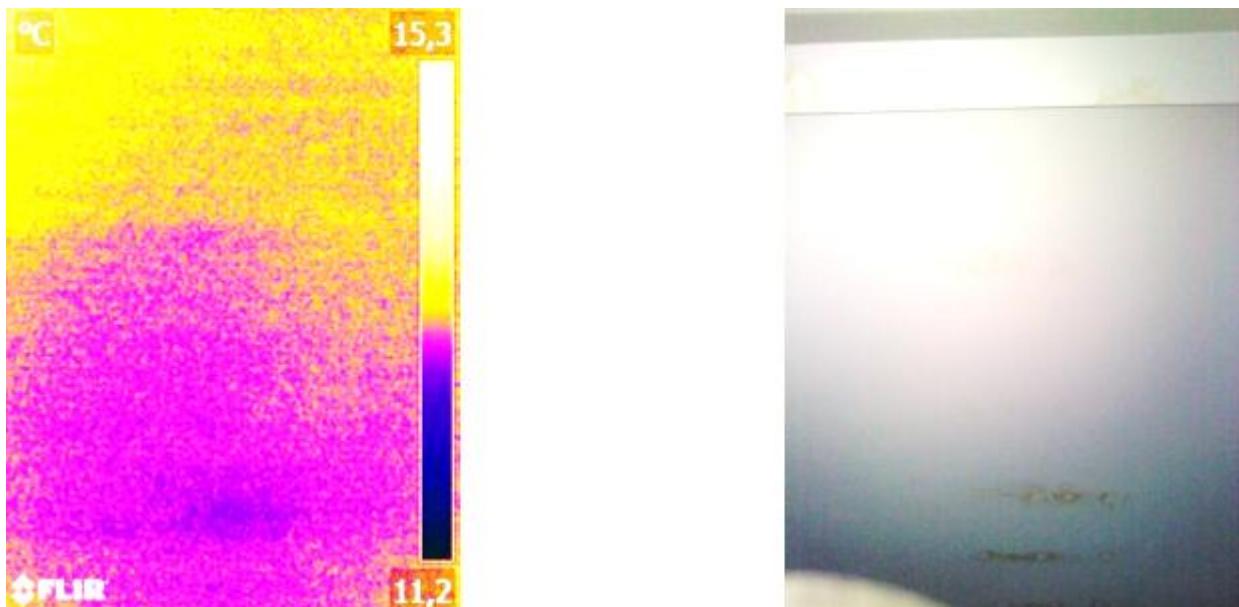
Clichés IR visibles n°7 : local dénommé bureau sur le plan  
Observation : zone froide localisée sur zone de brunissement de paroi
