# Asbestinventarisatattest

Velodroomstraat 214, 2850 Boom

Attestnummer : 20260723-000117.000

Uitgegeven op : 23.07.2026

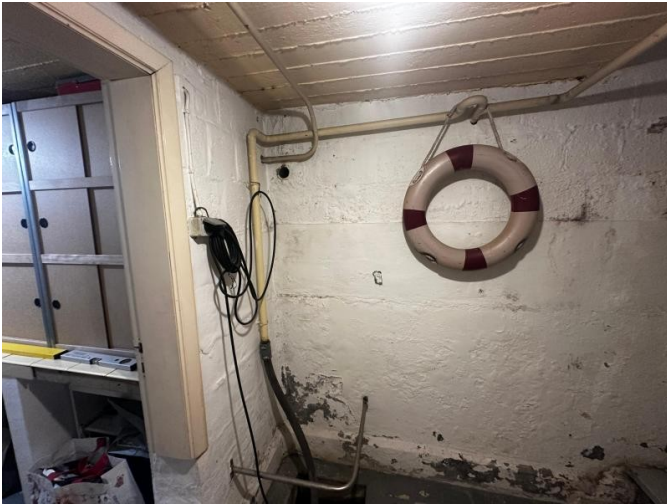
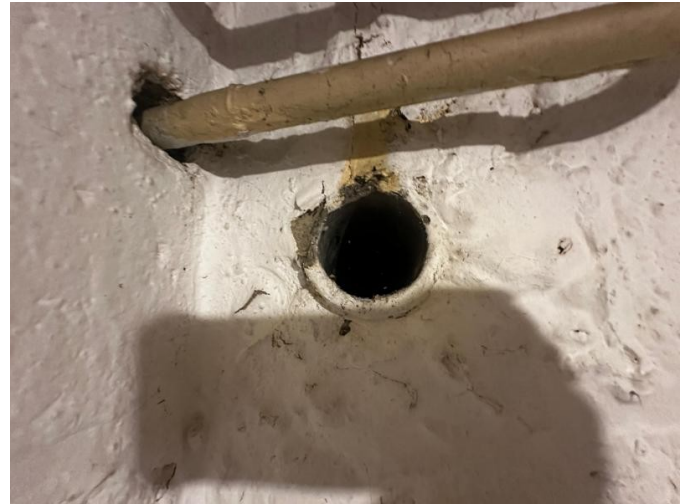
| Eindbeoordeling materiaalrisico | Verhoogd materiaalrisico en/of verhoogde kans op vezelvrijgave |

| Asbestsoort (vezeltype) | Crocidoliet aanwezig |
| Toestand van het materiaal | Licht beschadigd, licht verweerd. Intacte calciumsilicaatplaat of materiaal met categorie 3-gebondenheid |

| # | Type | Referentie | Resultaat |
|---|---|---|---|
| 1.1 | Puntmonster | PM03 - buis klein | Crocidoliet, Chrysotiel |

| Beschrijving | Cementbuis klein |
| Hoeveelheid (lengte - omtrek - dikte - aantal) | <ul style="list-style-type: none"><li>• 2,00 m - 20,00 cm - 2,00 cm - 1 stuk</li></ul> |

Verwijderen

- Zorg voor een veilig beheer. Vermijd het beschadigen van het asbestmateriaal. Controleer de toestand jaarlijks op wijzigingen.

- Eenvoudige handelingen: mag via doe-het-zelf of door werknemer(s) met opleidingsattest eenvoudige handelingen  
Deze toepassing kan door een aannemer die over een opleidingsattest eenvoudige handelingen beschikt of door een particulier (doe-het-zelf), verwijderd worden indien er geen verhoogd risico op vrijgave van asbestvezels (max. concentratie 0,01 vezels/cm<sup>3</sup> - CODEX Art. VI.3-54) ontstaat en de toepassing voorafgaand wordt gefixeerd/bevochtigd; de individuele elementen zonder machinale werktuigen (boormachine, slijpschijf, hogedrukreiniger,...) en zonder breken of gooien een voor een losgemaakt worden; en ten slotte dubbel en luchtdicht verpakt weggevoerd worden naar een erkend afvalpunt (recyclagepark).

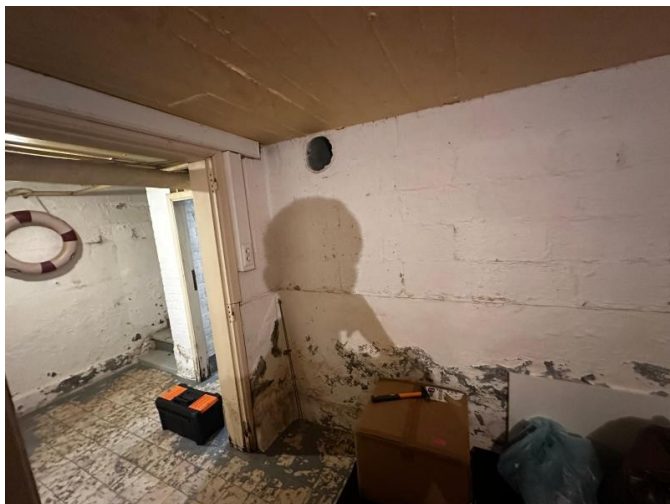
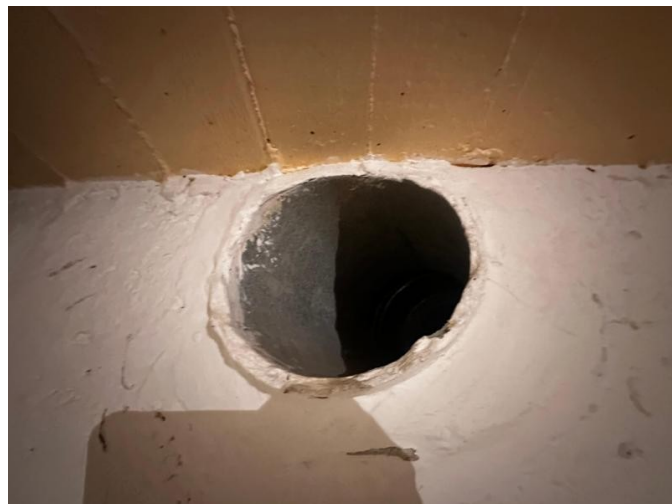
| Eindbeoordeling materiaalrisico | Verhoogd materiaalrisico en/of verhoogde kans op vezelvrijgave |

| Asbestsoort (vezeltype) | Crocidoliet aanwezig |
| Toestand van het materiaal | Licht beschadigd, licht verweerd. Intacte calciumsilicaatplaat of materiaal met categorie 3-gebondenheid |

| # | Type | Referentie | Resultaat |
|---|---|---|---|
| 2.1 | Puntmonster | PM02 - Buis groot | Crocidoliet, Chrysotiel |

| Beschrijving | Cementbuis groot |
| Hoeveelheid (lengte - omtrek - dikte - aantal) | <ul style="list-style-type: none"><li>• 2,00 m - 50,00 cm - 2,00 cm - 1 stuk</li></ul> |

Verwijderen

- Zorg voor een veilig beheer. Vermijd het beschadigen van het asbestmateriaal. Controleer de toestand jaarlijks op wijzigingen.

- Eenvoudige handelingen: mag via doe-het-zelf of door werknemer(s) met opleidingsattest eenvoudige handelingen  
Deze toepassing kan door een aannemer die over een opleidingsattest eenvoudige handelingen beschikt of door een particulier (doe-het-zelf), verwijderd worden indien er geen verhoogd risico op vrijgave van asbestvezels (max. concentratie 0,01 vezels/cm<sup>3</sup> - CODEX Art. VI.3-54) ontstaat en de toepassing voorafgaand wordt gefixeerd/bevochtigd; de individuele elementen zonder machinale werktuigen (boormachine, slijpschijf, hogedrukreiniger,...) en zonder breken of gooien een voor een losgemaakt worden; en ten slotte dubbel en luchtdicht verpakt weggevoerd worden naar een erkend afvalpunt (recyclagepark).

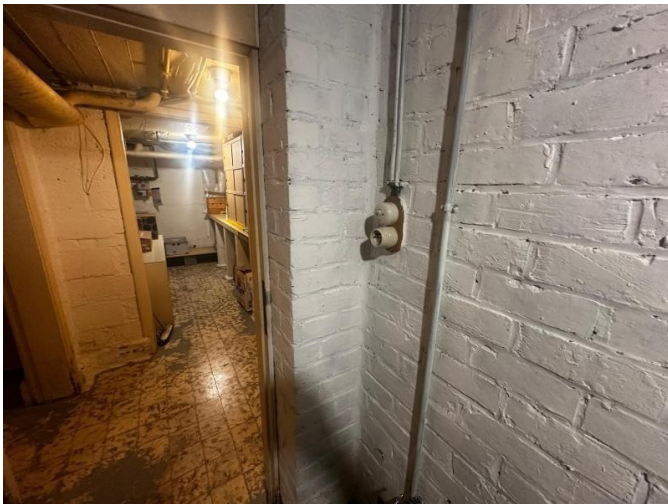
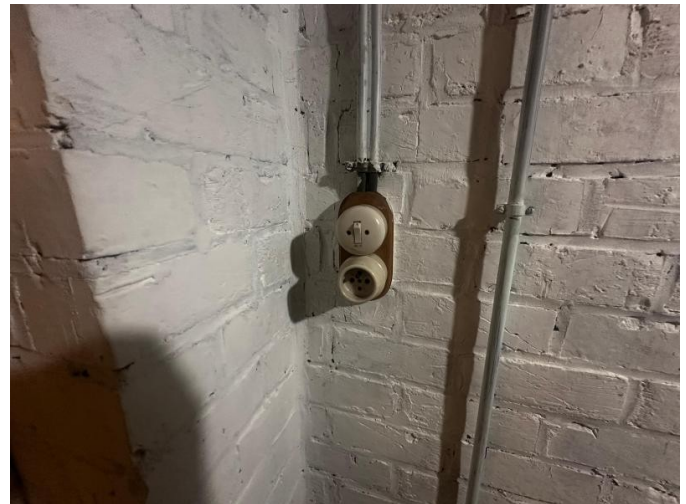
| Eindbeoordeling materiaalarisico | Laag materiaalarisico en/of verlaagde kans op vezelvrijgave |

| Asbestsoort (vezeltype) | Crocidoliet aanwezig |
| Toestand van het materiaal | Onbeschadigd, niet verweerd |

| Beschrijving | Bakeliet schakelaars/stopcontacten |
| Identificatiemethode | <p>De asbestdeskundige beoordeelt het materiaal als asbestverdacht en dus asbesthoudend, en dit zonder monstername.</p> <p>Motivatie: De monstername brengt andere schade aan dan schade die inherent is aan de monstername.</p> |
| Opmerking | De hoeveelheid is een zo nauwkeurig mogelijke opmeting. Hieraan kunnen evenwel geen rechten worden ontleend. Monstername niet uitgevoerd wegens risico op beschadiging van een elektrisch component en mogelijke blootstelling aan spanning of storingen in de elektrische installatie. |

Zorgvuldig beheren

- Zorg voor een veilig beheer. Vermijd het beschadigen van het asbestmateriaal. Controleer de toestand jaarlijks op wijzigingen.
- Voer bijkomende staalname(s) uit.

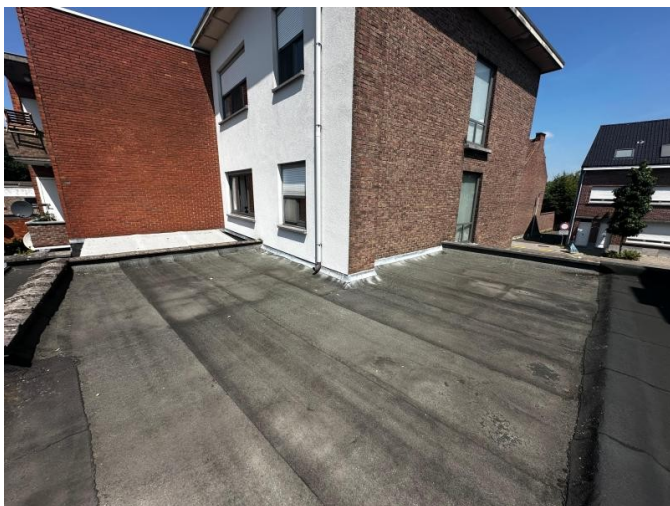
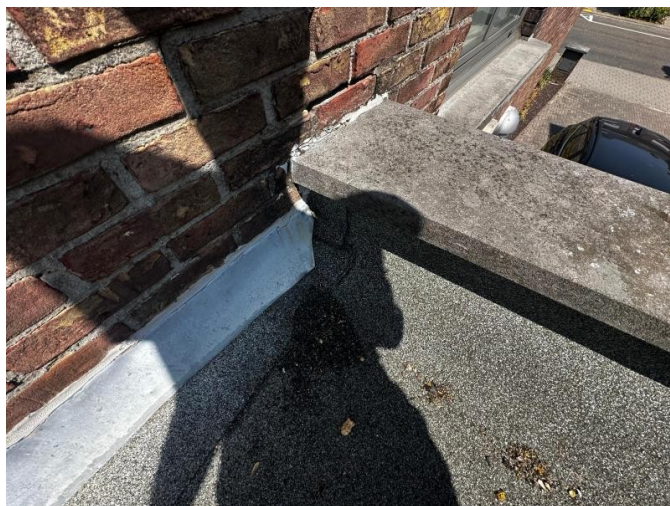
## Fiche 8: Roofing

Geen asbest

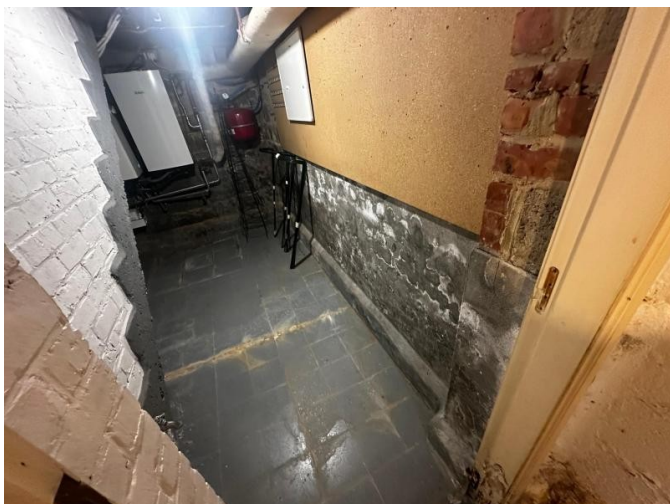
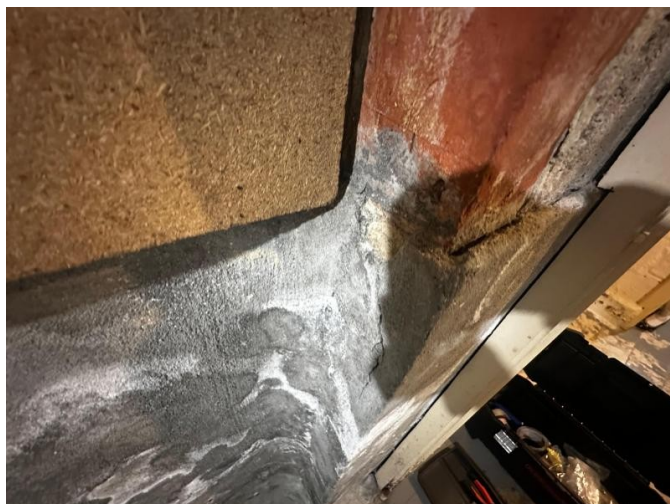
## Fiche 9: Cementen smeerlaag binnen

Geen asbest

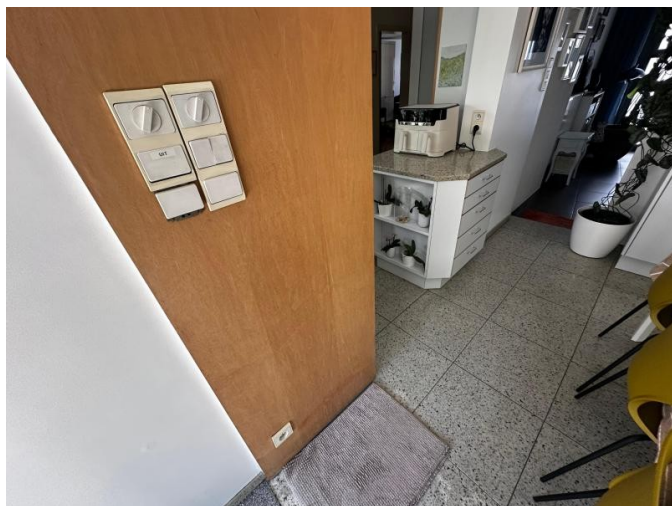
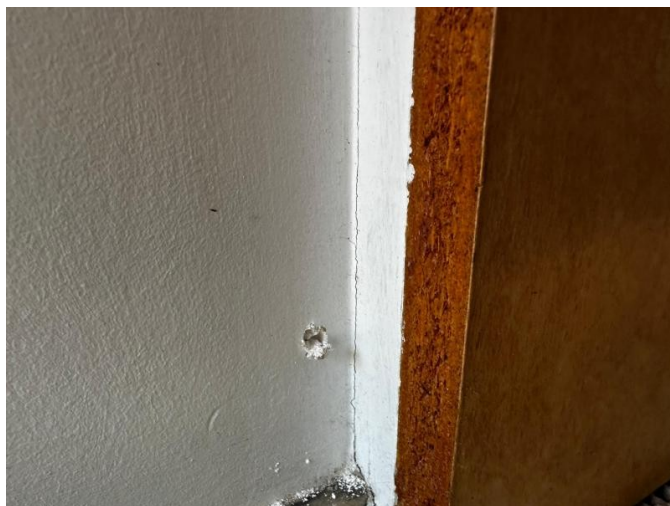
## Fiche 10: Pleisterwerk wanden

Geen asbest

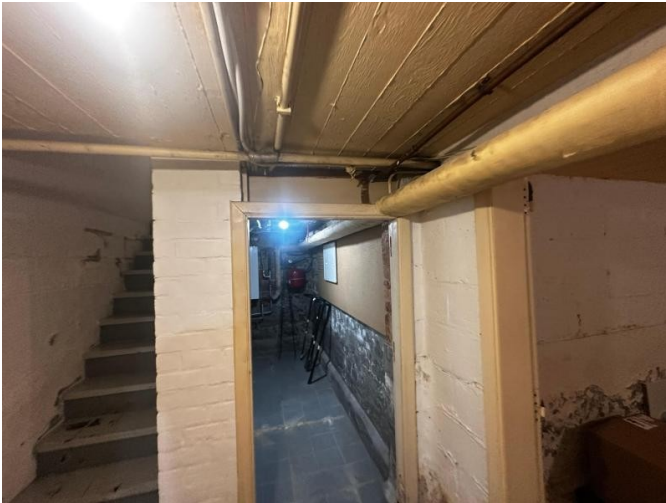
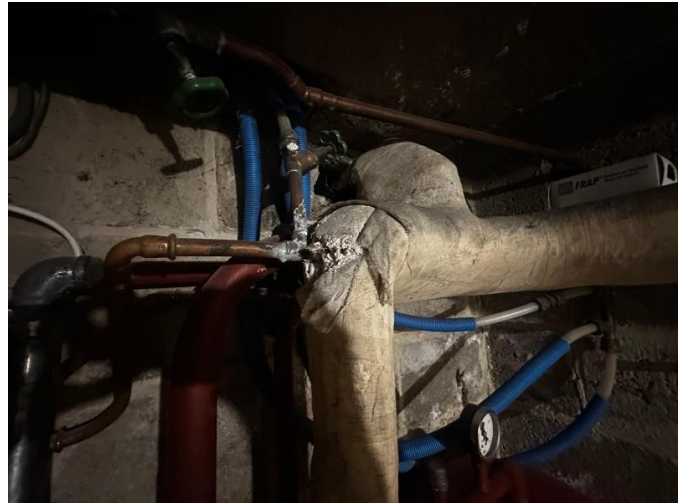
## Fiche 11: Leidingisolatie (gips)

Geen asbest

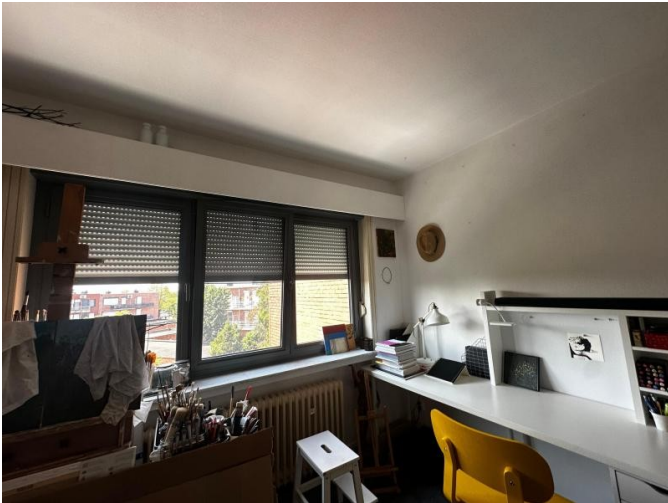
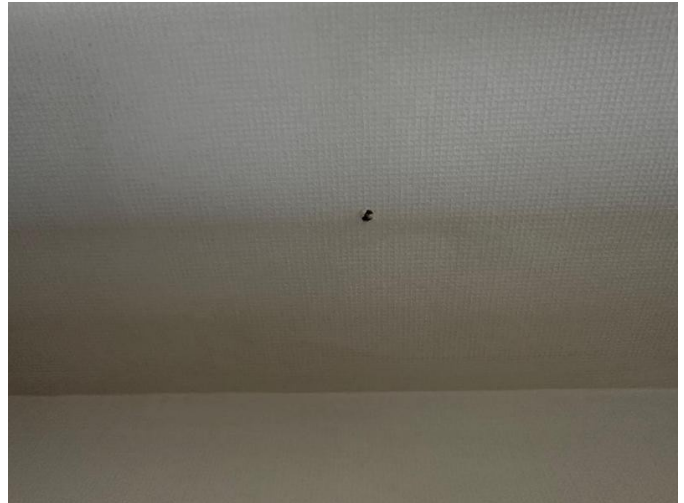
## Fiche 12: Pleisterwerk plafonds

Geen asbest

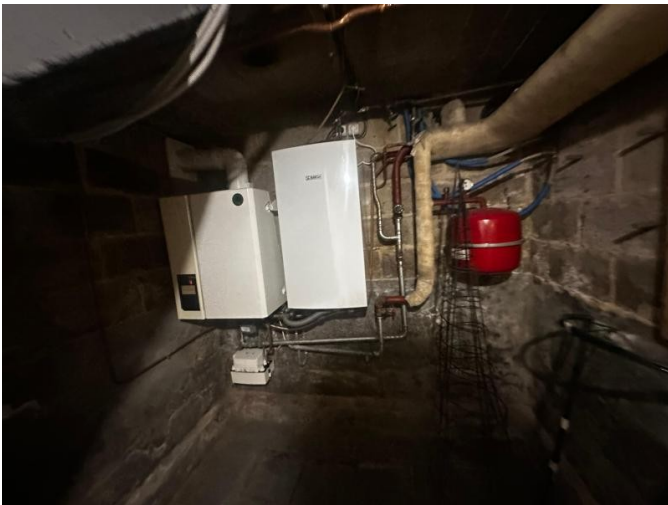
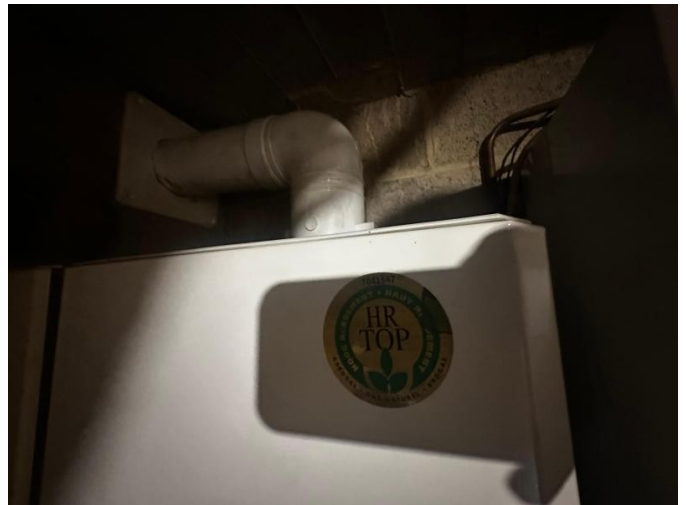
### Fiche 13: CV-ketel (niet verdacht)

| Beschrijving | Notitie | Terug te vinden op plannen |
|---|---|---|
| Fiche 13: CV-ketel (niet verdacht) | De CV-ketel (dichtingen, isolerend materiaal) is niet asbestverdacht. | Plan 1.1: Grondplan kelder |
