# Asbestinventarisatattest

Jan Van Rijswijcklaan 275C/302, 2020 Antwerpen

Attestnummer : **20260728-000075.000**

Uitgegeven op : **28.07.2026**

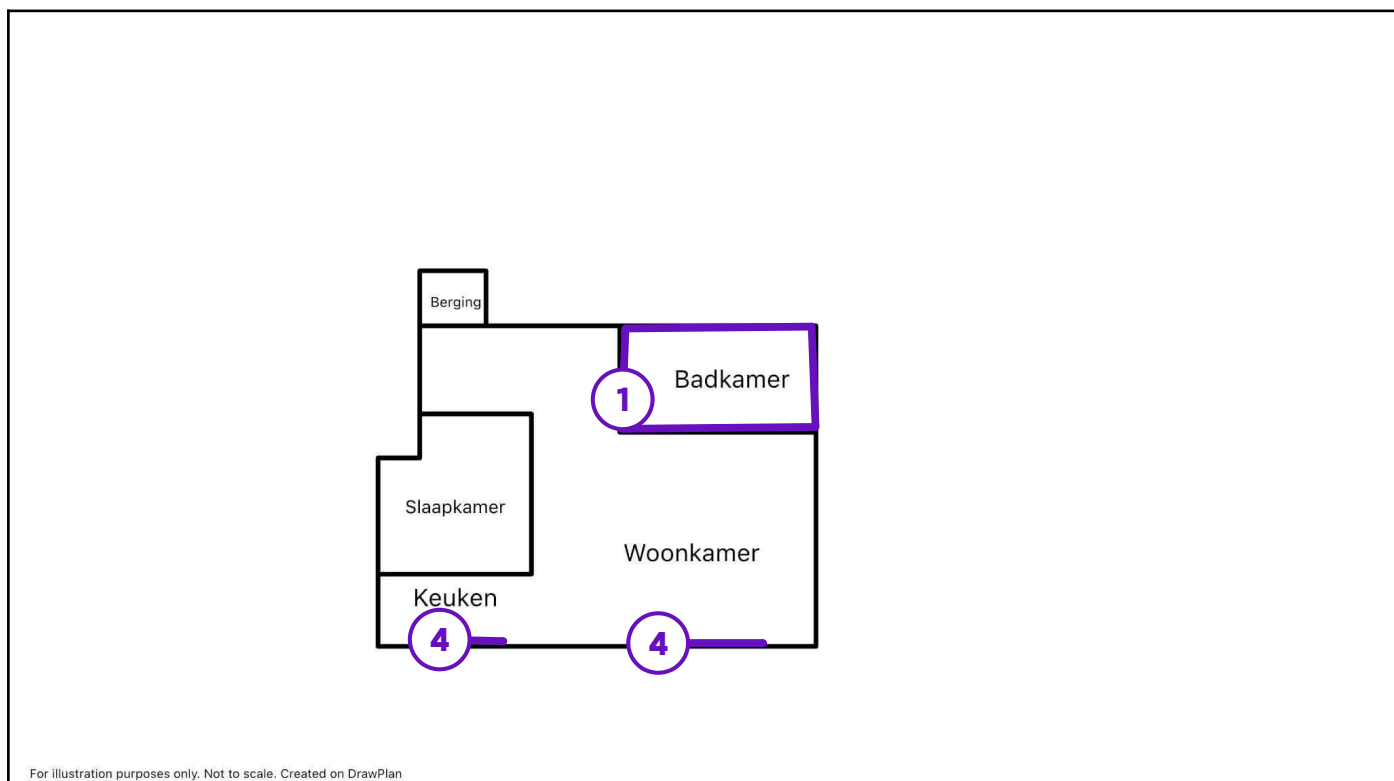
## Plan 1.1: Grondplan appartement

| Beschrijving | Type | Actie |
|---|---|---|
| 1. Niet waarneembare lijm achter Faiencetegels | Advies | - |
| 4. Kit aan de ramen | Overige ruimte of materiaal | - |

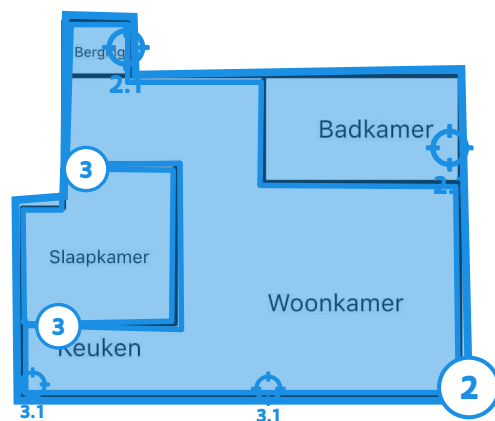
## Plan 1.2: Grondplan appartement wanden en plafonds

| Beschrijving | Type | Actie |
|---|---|---|
| 2. Pleisterwerk plafonds | Geen asbest | - |
| 3. Pleisterwerk wanden | Geen asbest | - |

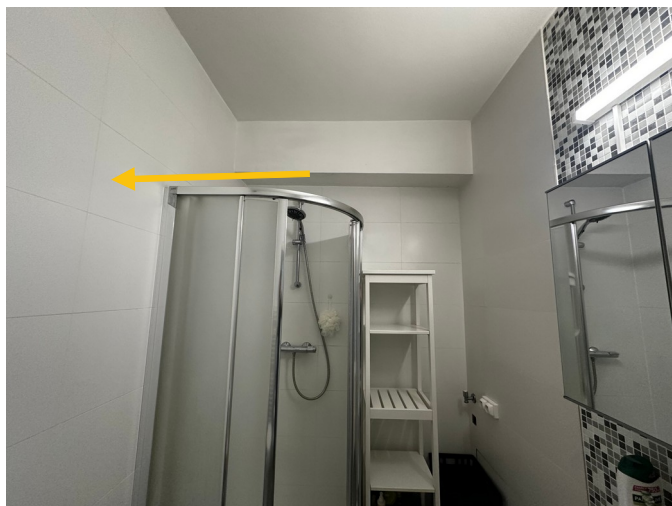
*Situeringsfoto*

### Informatie over een materiaal dat de asbestdeskundige niet kan waarnemen of vaststellen

| Basis voor advies | Beoordeling op basis van expertise met een vaststelling door de asbestdeskundige. |

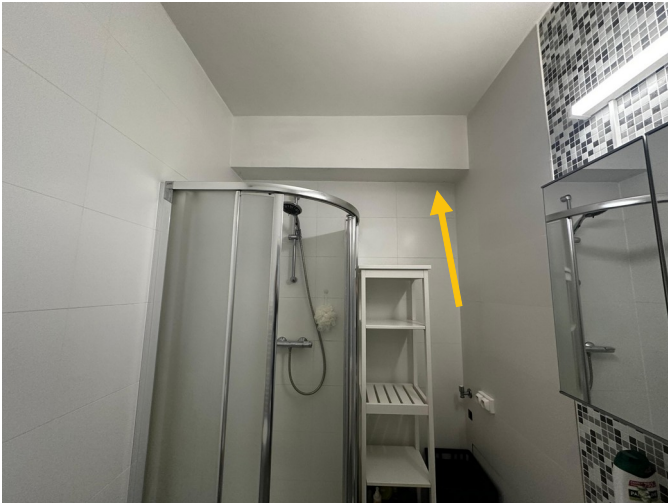
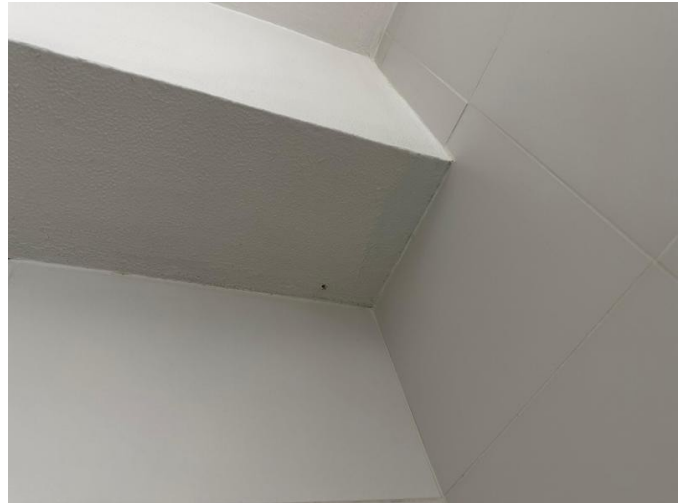
## Fiche 2: Pleisterwerk plafonds

Geen asbest

| # | Type | Referentie | Resultaat |
|---|---|---|---|
| 2.1 | Mengmonster | MM02 - Pleisterwerk plafonds | Geen asbest |

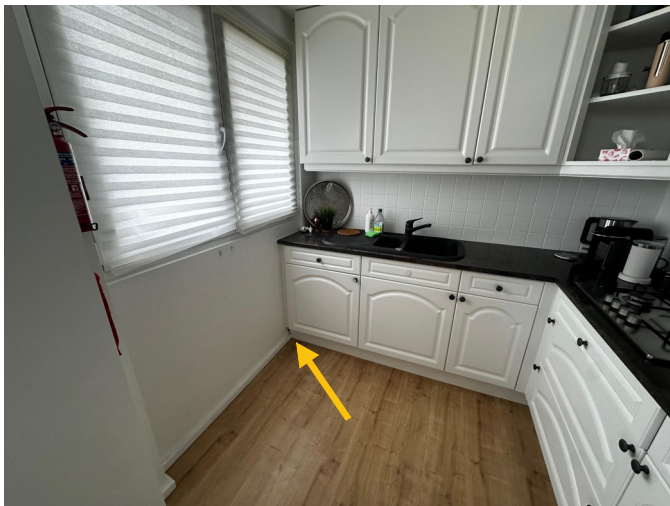
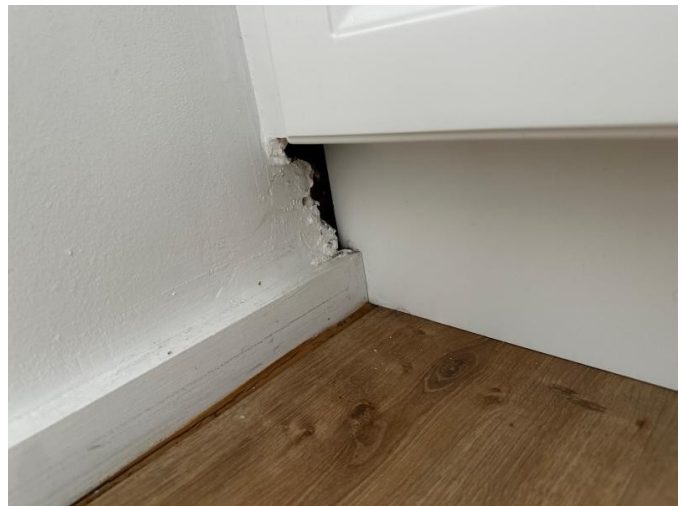
## Fiche 3: Pleisterwerk wanden

Geen asbest

| # | Type | Referentie | Resultaat |
|---|---|---|---|
| 3.1 | Mengmonster | MM01 - Pleisterwerken wanden | Geen asbest |

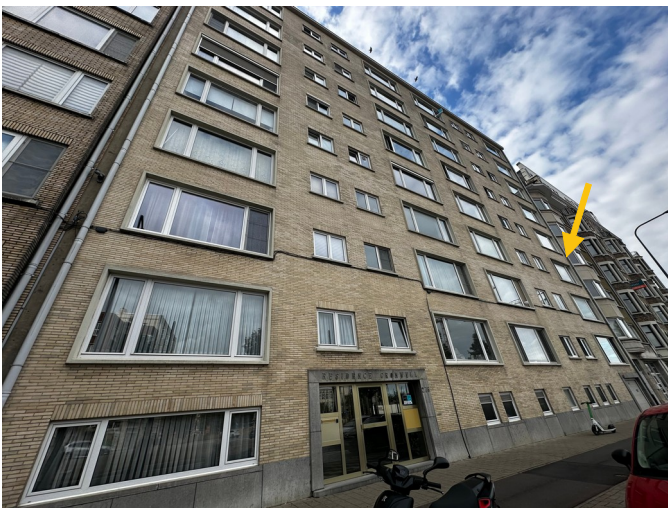
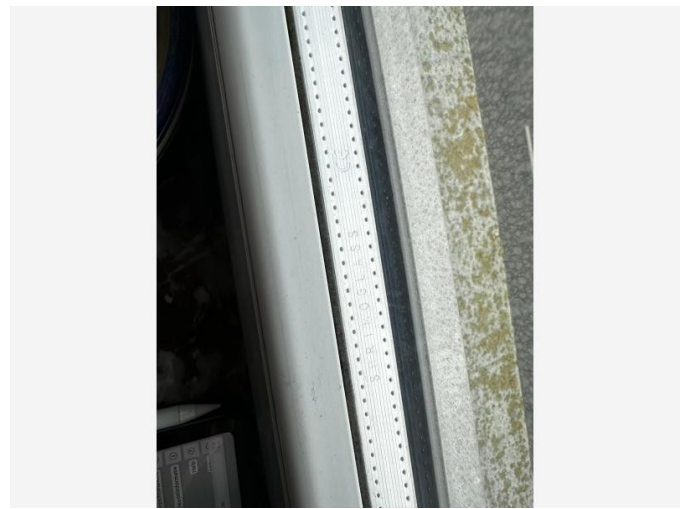
### Fiche 4: Kit aan de ramen

| Beschrijving | Notitie | Terug te vinden op plannen |
|---|---|---|
| Fiche 4: Kit aan de ramen | De kit aan de ramen is niet asbestverdacht.<br><br>Het gaat om vernieuwde ramen met niet asbestverdachte silicone. | Plan 1.1: Grondplan appartement |
