# Asbestinventarisatetest

Jan Van Rijswijcklaan 275, 2020 Antwerpen  
Gemeenschappelijke delen

Attestnummer : 20260127-000211.000

**Niet-asbestveilig**

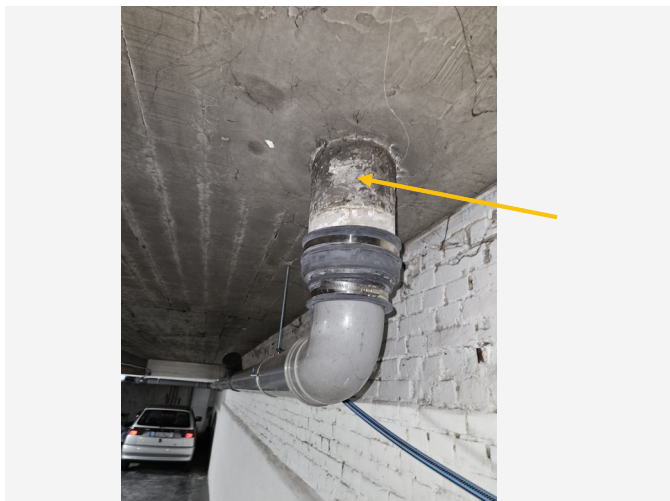
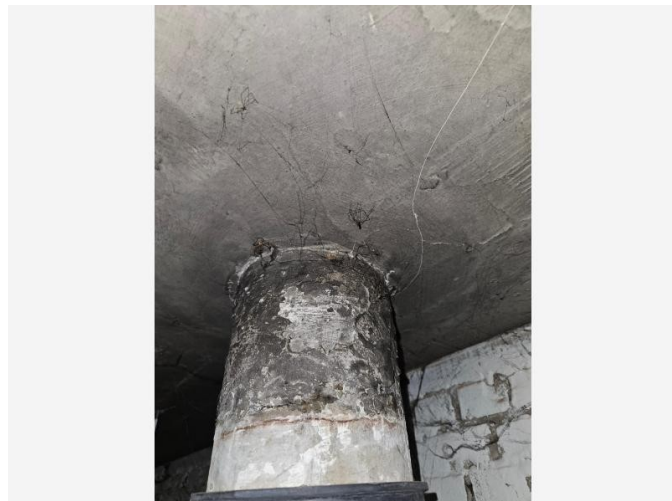
# Fiche 1: AC afvoerbuis vertikaal in garage (visueel vastgesteld)

| Opmerking | <p>Geen inherente schade bij monstername, de deskundige beschouwd de toepassing als asbestverdacht volgens expertise. Korte verticale asbestverdachte buis in het plafond van de garage waarop een pvc buis is aangesloten. Totale lengte ongekend. De vermelde oppervlaktes, diktes, gewichten en volum es betreffen een beredeneerde schatting. Er worden geen rechten verleend aan deze oppervlaktes/diktes/volumes.</p> |

De buis kan voorzichtig rondom losgebeiteld worden (zonder deze te breken) , extra bevochtigen om stof te voorkomen Standaard dragen van de nodige wegwerp beschermingsmiddelen FFP 3 masker , handschoenen en tyvec CAT III type 5-6 , afwasbaar schoeisel

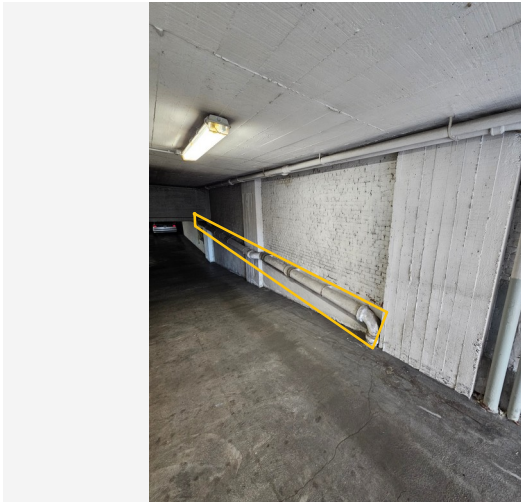
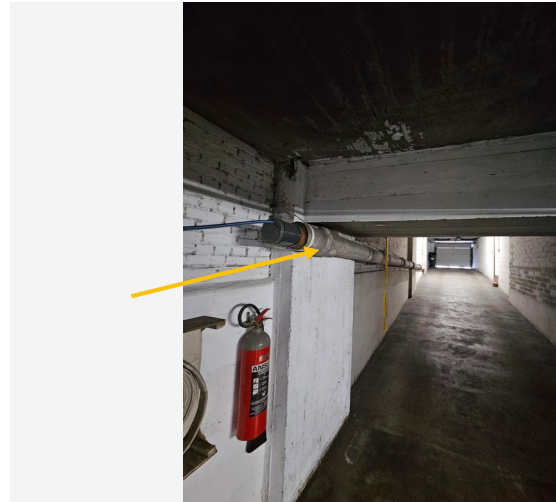
## Fiche 3: Asbestcement doorvoer garage bij in/uitrit (visueel vastgesteld)

| Opmerking | Geen inherente schade bij monstername, de deskundige beschouwd de toepassing als asbestverdacht volgens expertise. De vermelde oppervlaktes, diktes, gewichten en volum es betreffen een beredeneerde schatting. Er worden geen rechten verleend aan deze oppervlaktes/diktes/volumes. |

De buis kan voorzichtig losgebeiteld worden (zonder deze te breken), extra bevochtigen om stof te voorkomen. Standaard dragen van de nodige wegwerp beschermingsmiddelen FFP 3 masker, handschoenen en tyvec CAT III type 5-6, afwasbaar schoeisel.

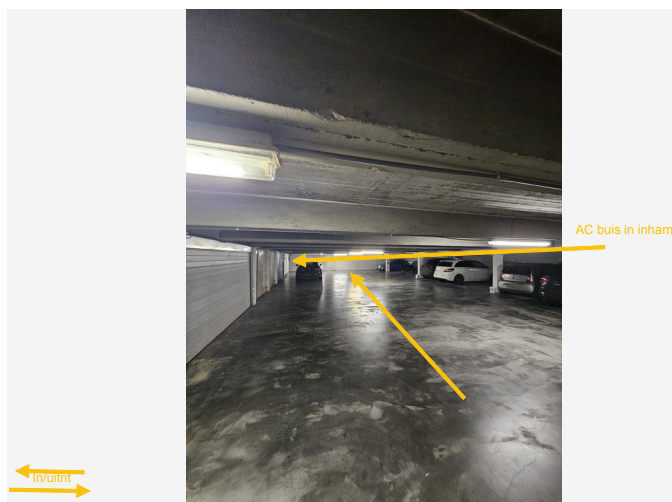
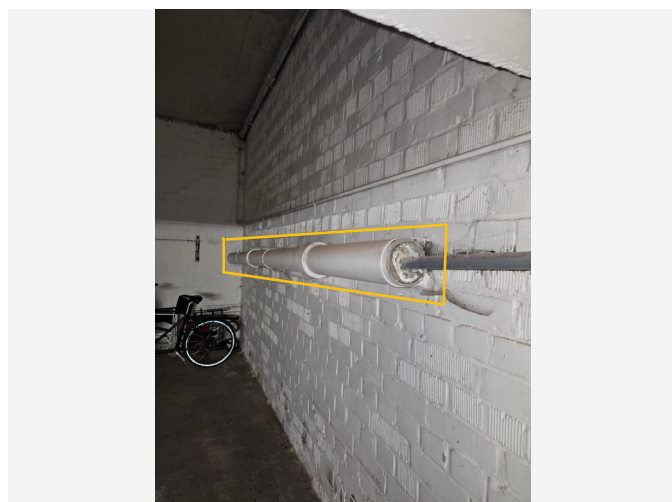
## Fiche 4: AC afvoerbuys garage uiteinde links(visueel vastgesteld)

| Opmerking | Geen inherente schade bij monstername, de deskundige beschouwd de toepassing als asbestverdacht volgens expertise. De vermelde oppervlaktes, diktes, gewichten en volum es betreffen een beredeneerde schatting. Er worden geen rechten verleend aan deze oppervlaktes/diktes/volumes. |

De buis kan voorzichtig rondom losgebeiteld worden (zonder deze te breken) , extra bevochtigen om stof te voorkomen Standaard dragen van de nodige wegwerp beschermingsmiddelen FFP 3 masker , handschoenen en tyvec CAT III type 5-6 , afwasbaar schoeisel

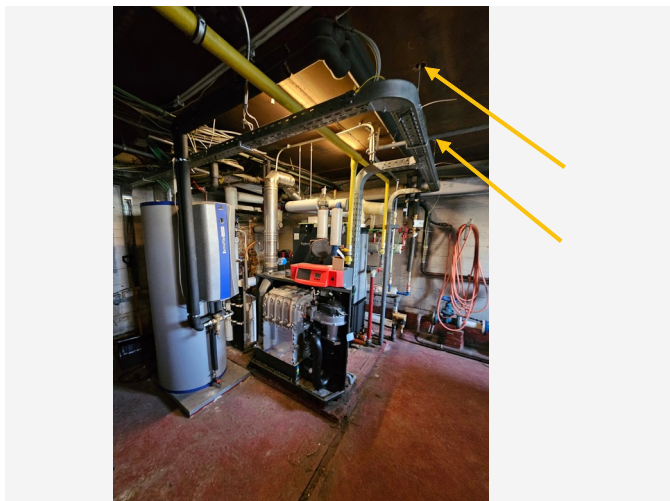
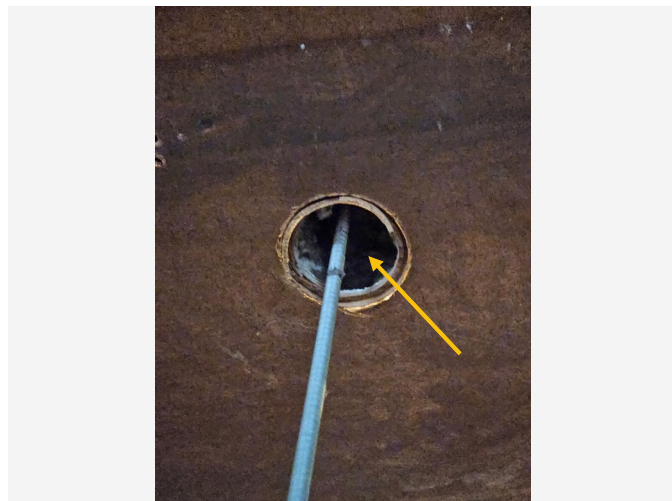
## Fiche 5: AC buizen plafond cv ruimte (visueel vastgesteld)

| Opmerking | <p>Geen inherente schade bij monstername, de deskundige beschouwd de toepassing als asbestverdacht volgens expertise. Verdachte kokers in het plafond in de cv ruimte. (asbestcement) lengte ongekend. De vermelde oppervlaktes, diktes, gewichten en volum es betreffen een beredeneerde schatting. Er worden geen rechten verleend aan deze oppervlaktes/diktes/volumes.</p> |

De buis kan voorzichtig rondom losgebeiteld worden (zonder deze te breken), extra bevochtigen om stof te voorkomen. Standaard dragen van de nodige wegwerp beschermingsmiddelen FFP 3 masker, handschoenen en tyvec CAT III type 5-6, afwasbaar schoeisel.

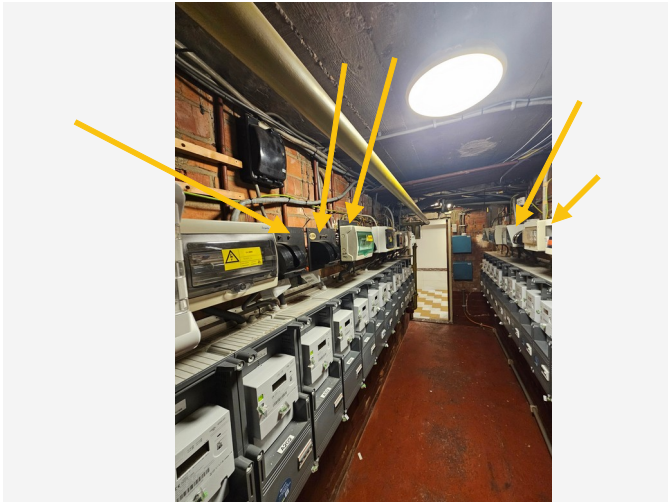
## Fiche 6: Massal electriciteitsborden (+- 21 stuks) meterlokaal (staalname)

| Opmerking | <p>Een 21 tal zwarte massal electriciteitsborden waarop zekeringen en andere elektrisch gerelateerde toepassingen op gemonteerd zijn.</p> <p>De vermelde oppervlaktes, diktes, gewichten en volumes betreffen een beredeneerde schatting. Er worden geen rechten verleend aan deze oppervlaktes/diktes/volumes.</p> |

- Eenvoudige handelingen: mag via doe-het-zelf of door werknemer(s) met opleidingsattest eenvoudige handelingen  
Wegens elektrische toepassingen op de borden gemonteerd → EH opgeleid technieker personeel 8u basisopleiding asbest. Voor elektrische infrastructuur en uitrusting dient u vooraleer men deze toepassing gaat bevochtigen de elektriciteit af te sluiten (zoniet elektrocutie-/brandgevaar). standaard dragen van de nodige wegwerp beschermingsmiddelen FFP 3 masker , handschoenen en tyvec CAT III type 5-6 , afspoelbaar schoeisel Losschroeven en dubbel verpakken in plastic , sluit luchtdicht af en breng dit als hechtgebonden afval naar een plaatselijk containerpark. Voor hechtgebonden toepassingen: Bij verwijdering door doe-het-zelf moet men dit afval dubbel en luchtdicht verpakt aandielen bij het gemeentelijk recyclagepark. Men raadpleegt best op voorhand de voorwaarden van het recyclagepark.

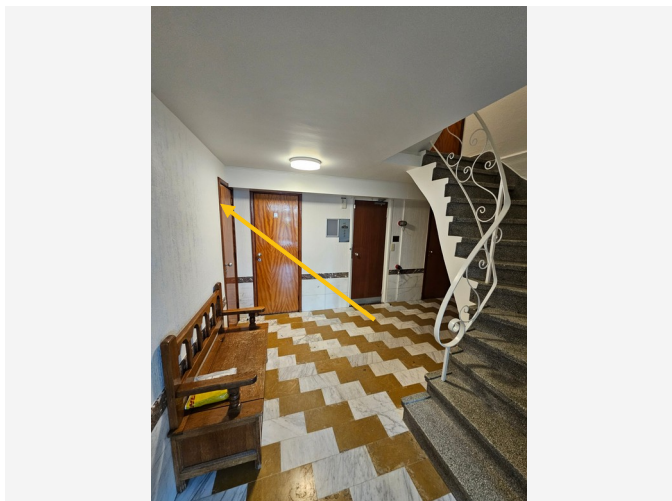
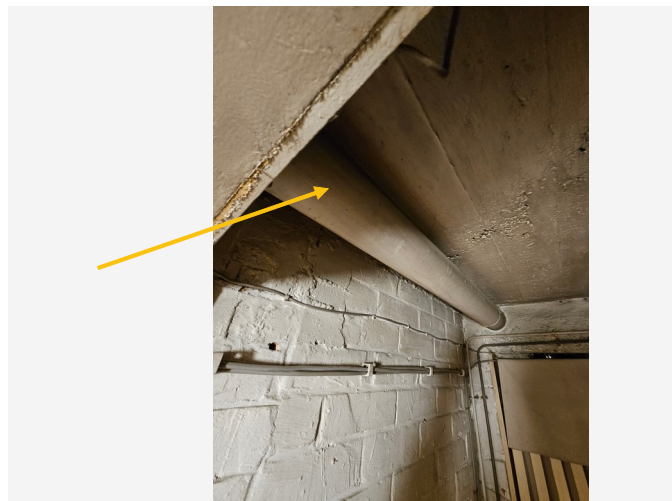
## Fiche 9: Asbestcement doorvoer (gang bergingen) (visueel vastgesteld)

| Opmerking | <p>Geen inherente schade bij monstername, de deskundige beschouwd de toepassing als asbestverdacht volgens expertise.</p> <p>Mogelijks/vermoedelijk loopt deze buizen verder in de wanden. Totale lengte ongekend. Dit zal destructief onderzocht moeten worden. De vermelde oppervlaktes, diktes, gewichten en volum es betreffen een beredeneerde schatting. Er worden geen rechten verleend aan deze oppervlaktes/diktes/volumes.</p> |

De buis kan voorzichtig rondom losgebeiteld worden (zonder deze te breken) , extra bevochtigen om stof te voorkomen Standaard dragen van de nodige wegwerp beschermingsmiddelen FFP 3 masker , handschoenen en tyvec CAT III type 5-6 , afwasbaar schoeisel
