# Asbestinventarisatattest

Boomsestraat 229, 2845 Niel

Attestnummer : 20241226-000041.000

Uitgegeven op : 26.12.2024

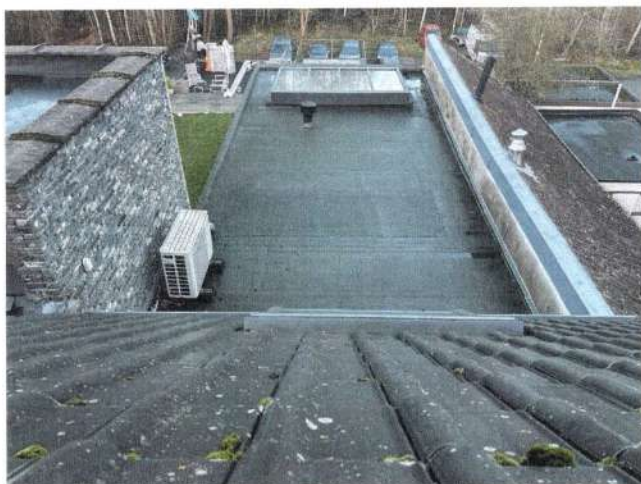
Situeringsfoto

Bouwjaar: 2009

*Constructies gebouwd vanaf 2001 moeten niet onderzocht worden*

| Opmerking | Aanbouw woning plus garage zie in bijlagen vergunning |

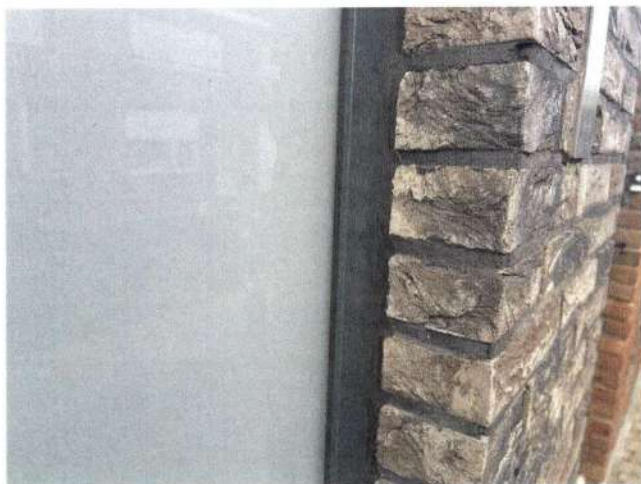
## Fiche 2: Afdichting aan ramen en deuren

Afdichting aan ramen en deuren tussen kader en glas met rubber en tussen kader en gevel met silicone

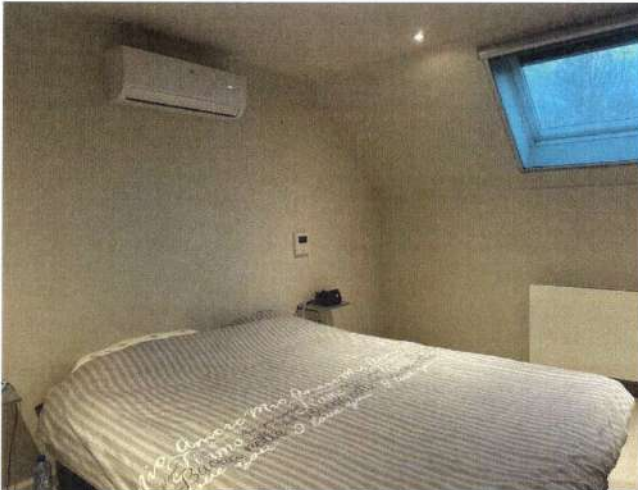
## Fiche 3: Onderdak

Het was niet mogelijk om de pannen op te tillen zonder risico op schade. Aan de binnenzijde is de zolder afgewerkt met met gyproc. Er kon bijgevolg niet geverifieerd worden of er een onderdak aanwezig is.

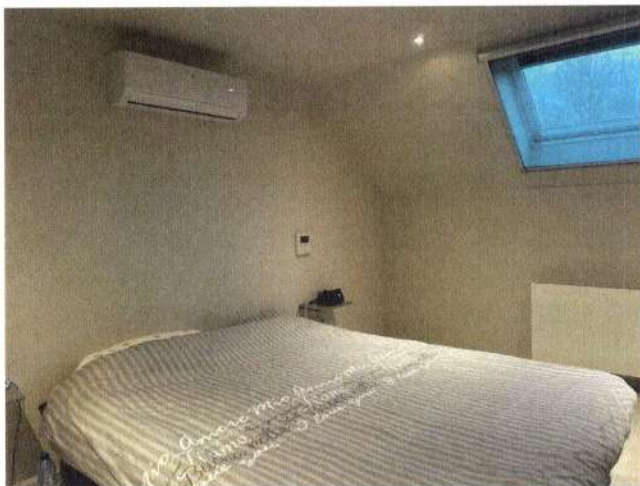
## Fiche 4: Pleisterwerk aan de plafonds

Geen plafond pleisterwerk vastgesteld.

Natte ruimte: Gyproc

Gewone ruimte: Gyproc

Gang: Gyproc

CV-ruimte: Gyproc.

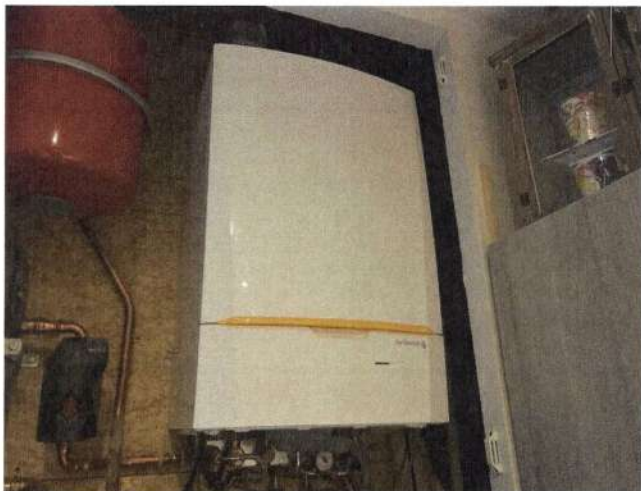
## Fiche 5: Dichtingen in CV-installatie

CV-Installatie MERK De Dietrich bouwjaar 2009. Omwille van het bouwjaar mogen de dichtingen van de CV-installatie als asbestvrij beschouwd worden (asbestvrij vanaf 1999). Het bewijsstuk is opgeladen in de databank

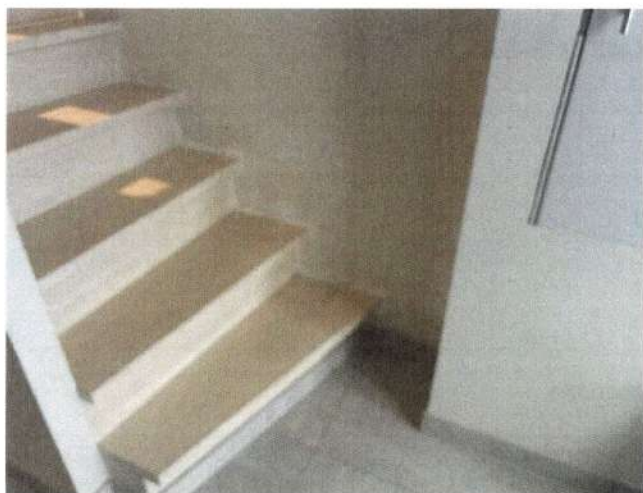
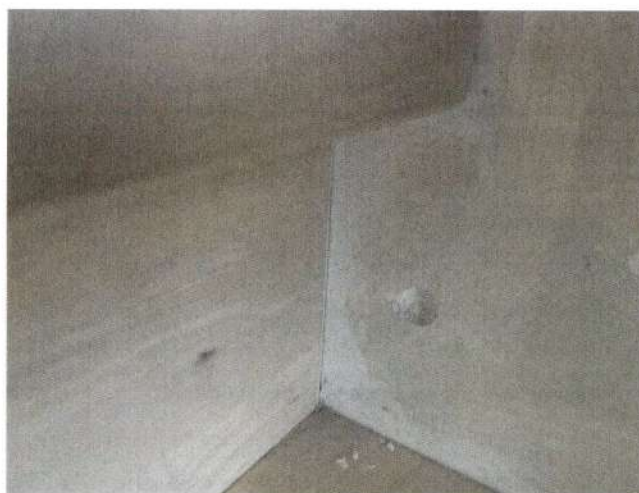
## Fiche 6: Pleisterwerk aan de muren

Geen asbest

| # | Type | Referentie | Resultaat |
|---|---|---|---|
| 6.1 | Mengmonster | 01 | Geen asbest |
