# Asbestinventarisatetest

Keizersplein 2/5, 9300 Aalst

Attestnummer : **20241124-000172.000**

Uitgegeven op : **24.11.2024**

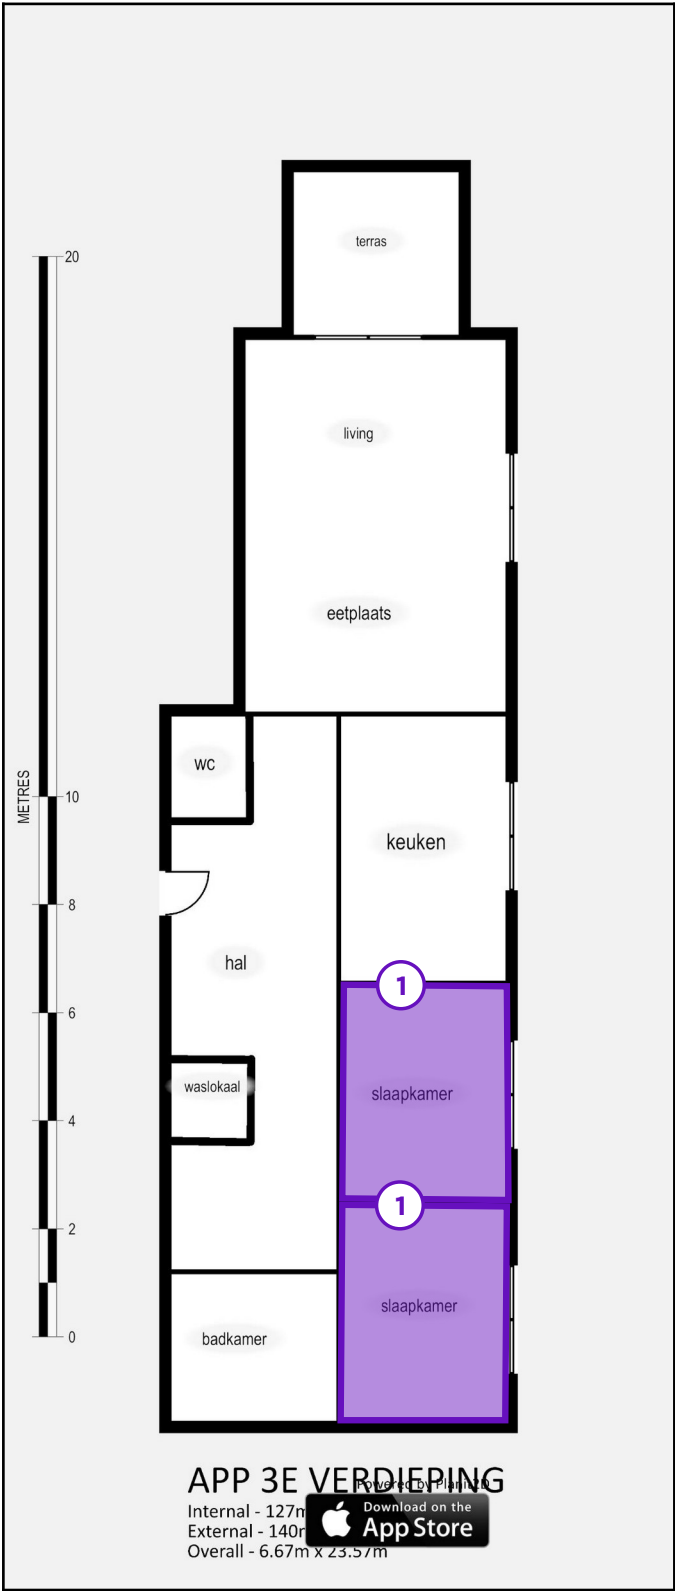
# Plan 1.3: App 3e verdieping

flexibel vloerzeil is niet verdacht, echter kan er geen uitspraak gedaan worden over nog oudere onderliggende toepassingen

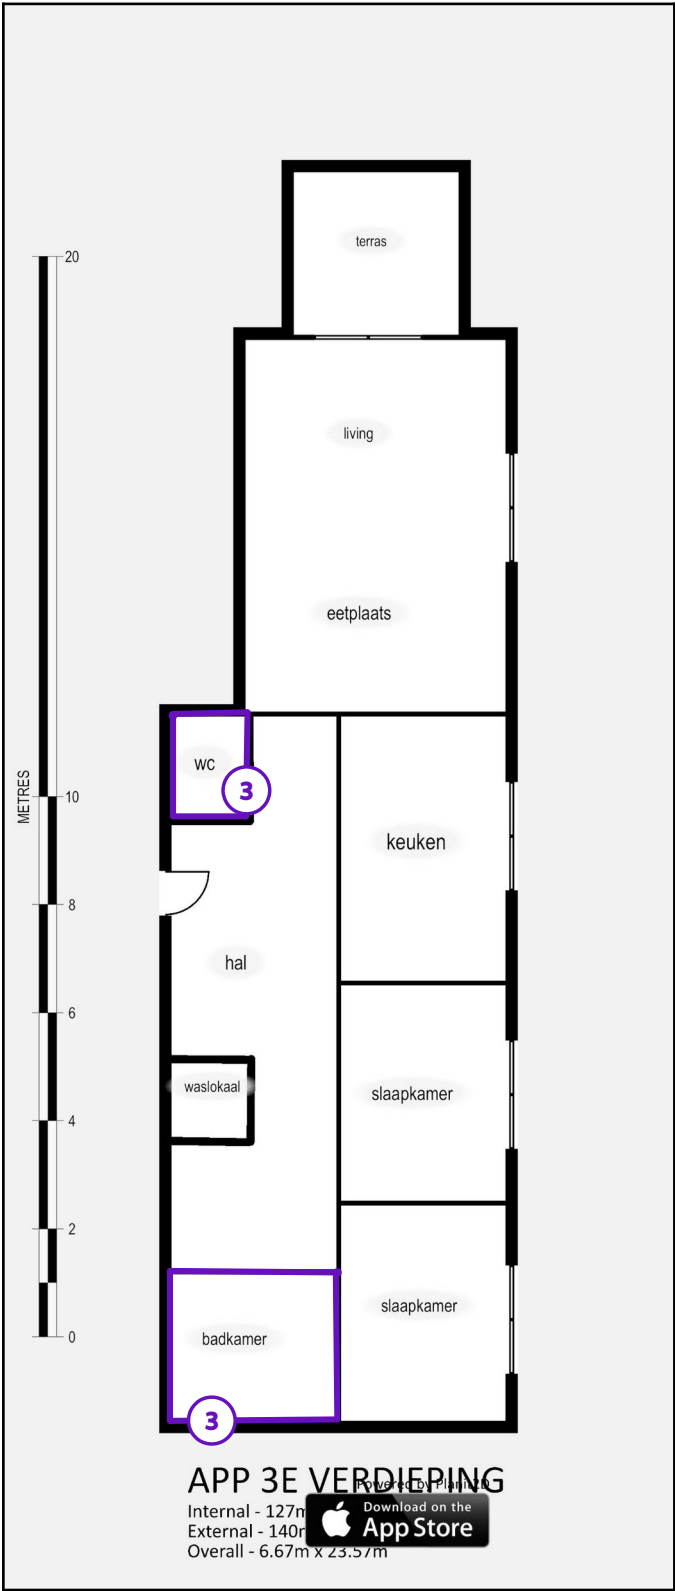
# Plan 1.4: App 3e verdieping

faience kan zowel gecementeerd als gelijmd zijn, meestal is het onduidelijk over welk soort aanhechting het gaat

bij verwijdering is staalname van eventueel aanwezige lijm-, cement- en gipslaag zeker aangeraden

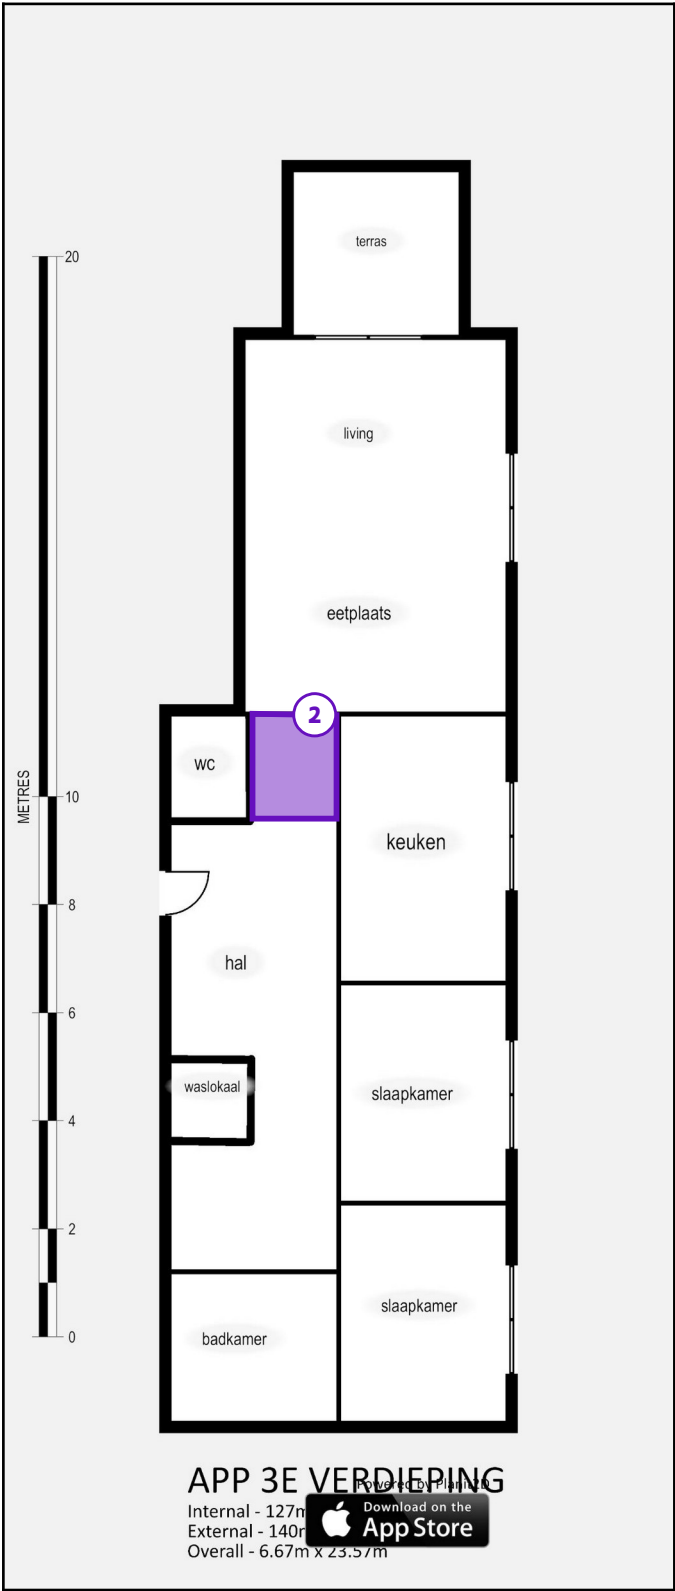
# Plan 1.5: App 3e verdieping

gyproc bevat geen asbest, echter kan er geen uitspraak gedaan worden over nog eventueel bovenliggende toepassingen

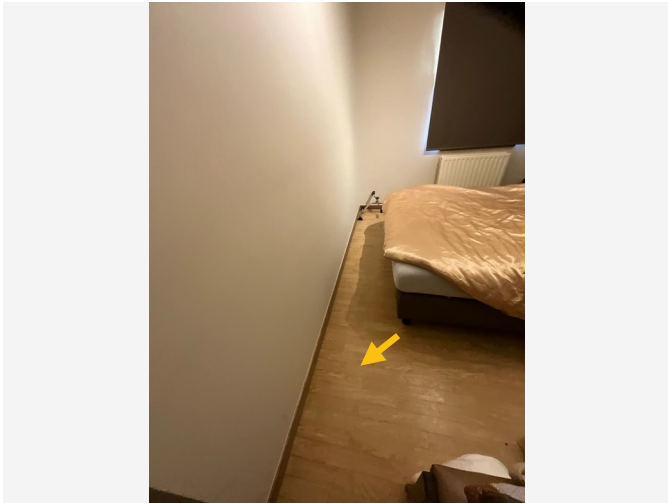
Vrije foto

aanwezig in 2 slaapkamers - 26m<sup>2</sup>

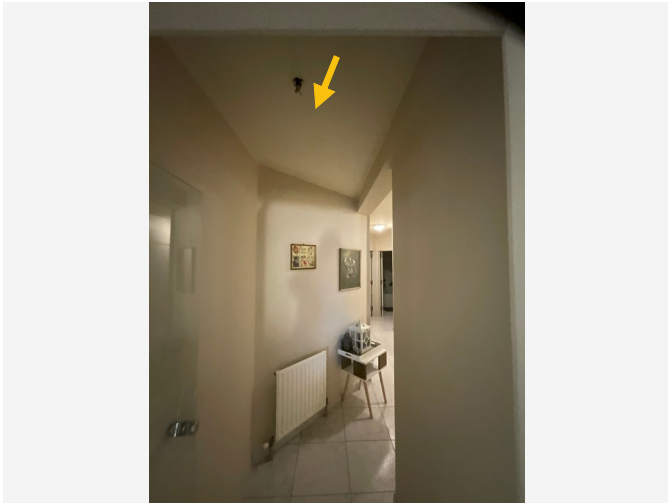
Vrije foto

aanwezig in hal (tussen toilet en keuken) - 2m<sup>2</sup>

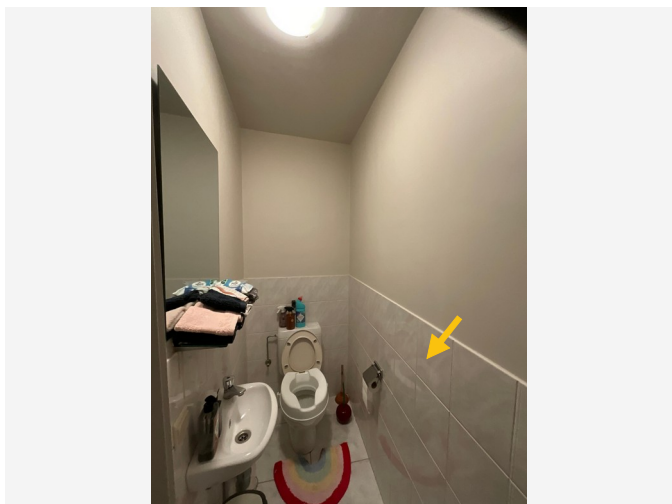
Vrije foto

aanwezig in toilet - 4m<sup>2</sup>, badkamer - 20m<sup>2</sup>

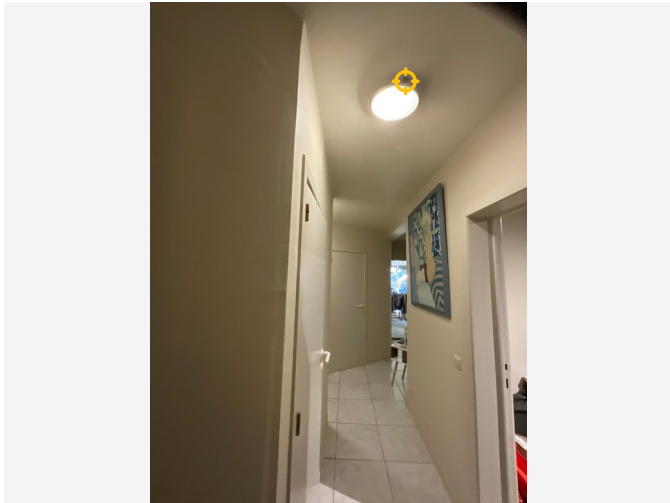
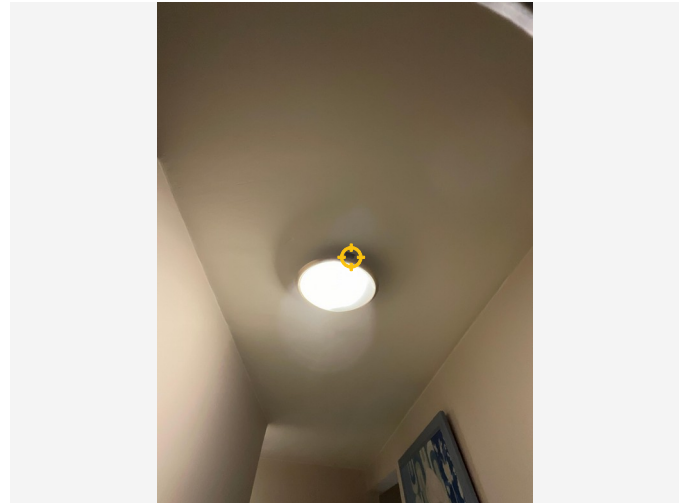
## Fiche 4: pleisterwerk plafonds

Geen asbest

| # | Type | Referentie | Resultaat |
|---|---|---|---|
| 4.1 | Mengmonster | 2 | Geen asbest |

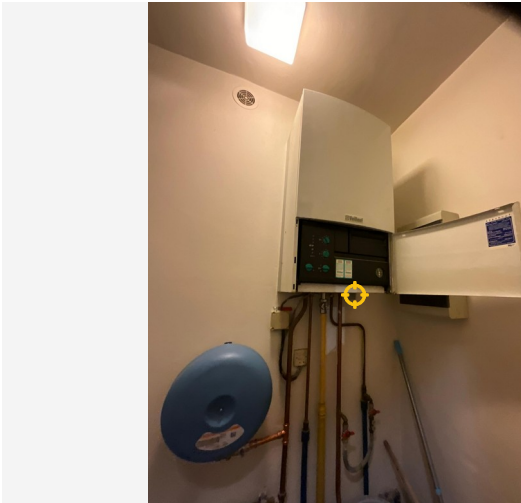
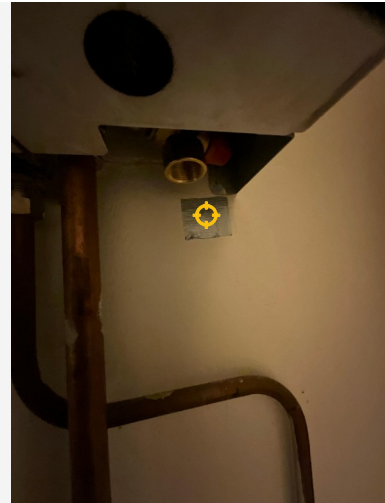
## Fiche 5: pleisterwerk muren

Geen asbest

| # | Type | Referentie | Resultaat |
|---|---|---|---|
| 5.1 | Mengmonster | 1 | Geen asbest |
