# Asbestinventarisatetest

Schoolstraat 27, 9320 Aalst

Attestnummer : 20260512-000121.000

Uitgegeven op : 12.05.2026

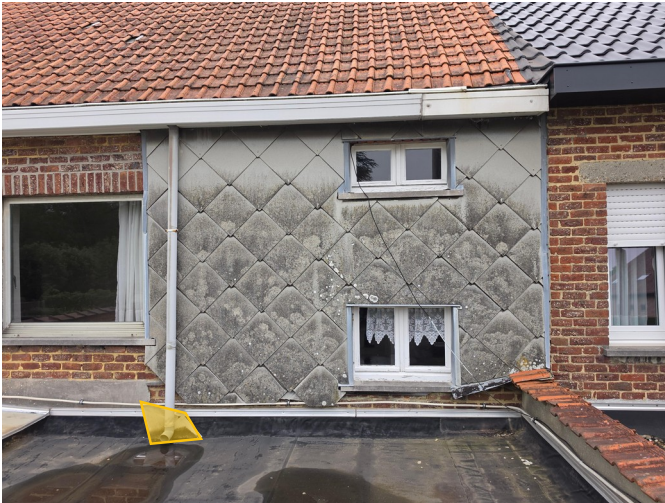
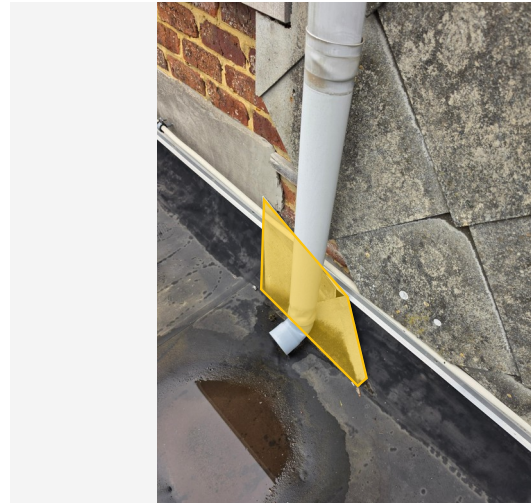
**Dringend verwijderen**

| Beschrijving | losliggende lei op plat dak |
| Type afvalstof | Betreft resten (contaminatie) van verwerking of beschadiging |
| Type resten (contaminatie) | <ul style="list-style-type: none"><li>• Stukken, fragmenten (los, opliggend)</li></ul> |
| Besmette materialen | <ul style="list-style-type: none"><li>• losliggend op het plat dak</li></ul> |
| Bron van de resten | zie fiche achtergevel leien met staalname |
| Hoeveelheid (gewicht - aantal) | <ul style="list-style-type: none"><li>• 3,00 kg - 1 stuk</li></ul> |

- Verwijder het asbestafval.

- Eenvoudige handelingen: mag via doe-het-zelf of door werknemer(s) met opleidingsattest eenvoudige handelingen  
Als dit materiaal verwijderd kan worden zonder het te breken, te beschadigen... , dan mag met dit met eenvoudige handelingen.

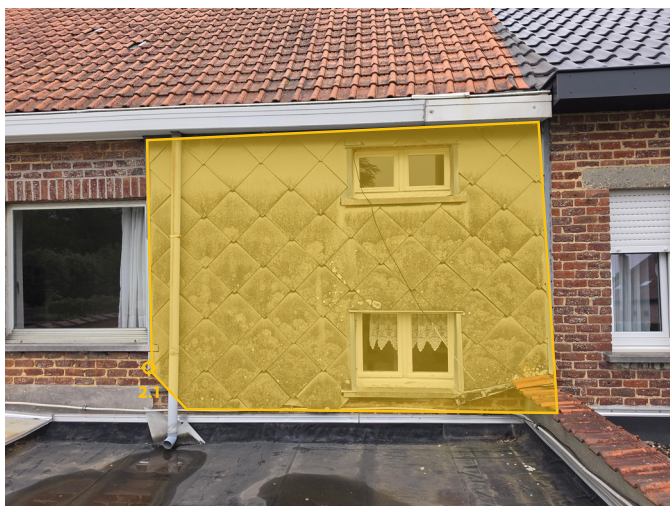
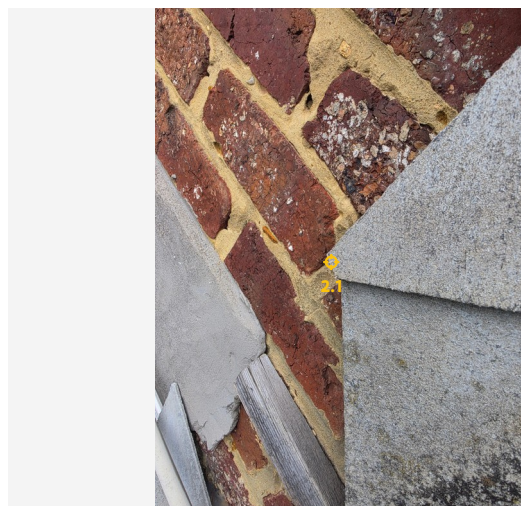
Verwijderen

| Eindbeoordeling materiaalrisico | Laag materiaalrisico en/of verlaagde kans op vezelvrijgave |

| Asbestsoort (vezeltype) | Crocidoliet aanwezig |
| Toestand van het materiaal | Licht beschadigd, licht verweerd. Intacte calciumsilicaatplaat of materiaal met categorie 3-gebondenheid |

| # | Type | Referentie | Resultaat |
|---|---|---|---|
| 2.1 | Puntmonster | achtergevel leien | Crocidoliet, Chrysotiel |

| Beschrijving | achtergevel leien |
| Hoeveelheid (oppervlakte - aantal) | • 12,00 m <sup>2</sup> - 1 stuk |

- Zorg voor een veilig beheer. Vermijd het beschadigen van het asbestmateriaal. Controleer de toestand jaarlijks op wijzigingen.

- Eenvoudige handelingen: mag via doe-het-zelf of door werknemer(s) met opleidingsattest eenvoudige handelingen  
Als dit materiaal verwijderd kan worden zonder het te breken, te beschadigen... , dan mag met dit met eenvoudige handelingen.

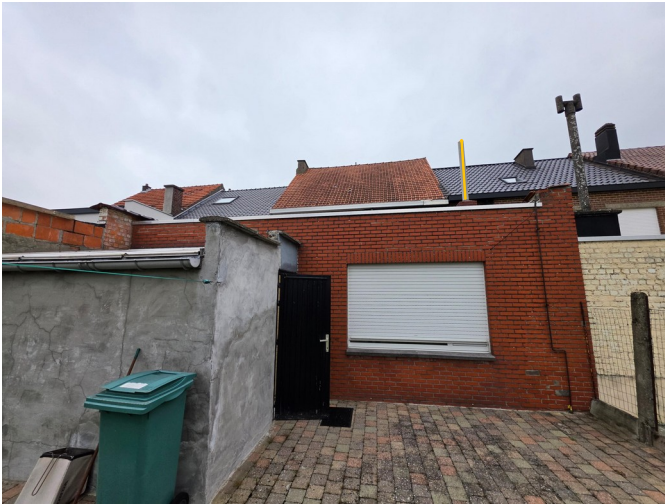
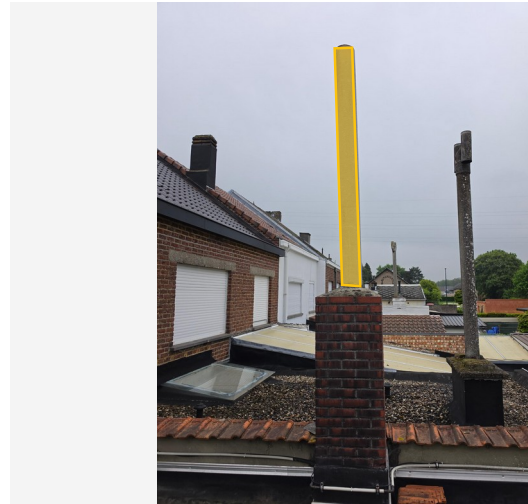
Verwijderen

| Eindbeoordeling materiaalrisico | Laag materiaalrisico en/of verlaagde kans op vezelvrijgave |

| Asbestsoort (vezeltype) | Crocidoliet aanwezig |
| Toestand van het materiaal | Licht beschadigd, licht verweerd. Intacte calciumsilicaatplaat of materiaal met categorie 3-gebondenheid |

| Beschrijving | rookgas kanaal |
| Hoeveelheid (lengte - omtrek - dikte - aantal) | <ul style="list-style-type: none"><li>• 3,00 m - 25,00 cm - 1,00 cm - 1 stuk</li></ul> |

- Zorg voor een veilig beheer. Vermijd het beschadigen van het asbestmateriaal. Controleer de toestand jaarlijks op wijzigingen.

- Eenvoudige handelingen: mag via doe-het-zelf of door werknemer(s) met opleidingsattest eenvoudige handelingen  
Als dit materiaal verwijderd kan worden zonder het te breken, te beschadigen... , dan mag met dit met eenvoudige handelingen.

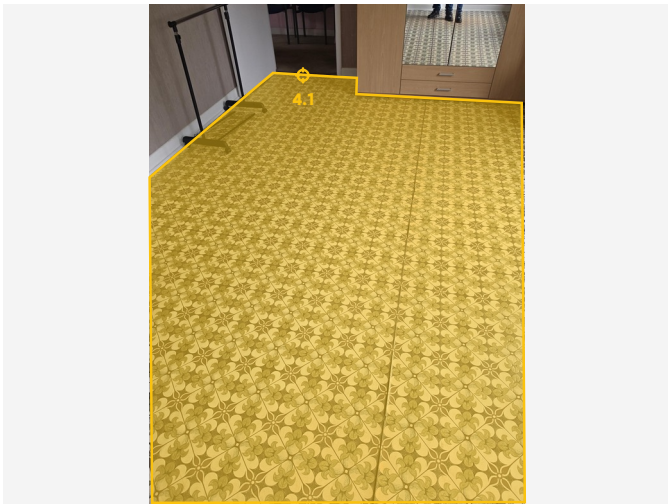
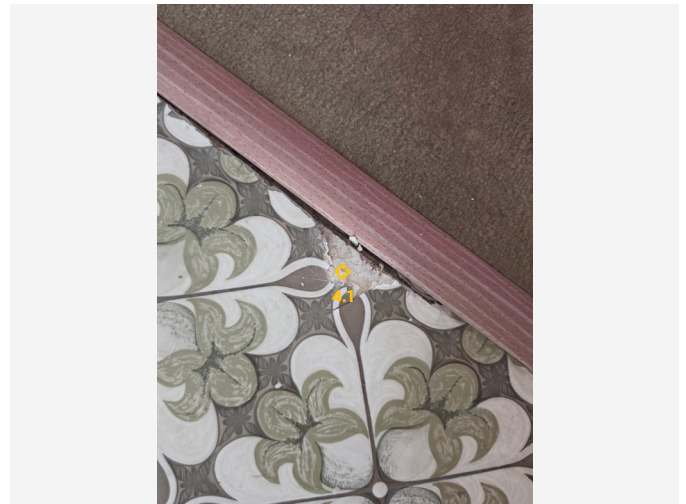
Zorgvuldig beheren

- Zorg voor een veilig beheer. Vermijd het beschadigen van het asbestmateriaal. Controleer de toestand jaarlijks op wijzigingen.

- Eenvoudige handelingen: mag via doe-het-zelf of door werknemer(s) met opleidingsattest eenvoudige handelingen  
Als dit materiaal verwijderd kan worden zonder het te breken, te beschadigen... , dan mag met dit met eenvoudige handelingen.

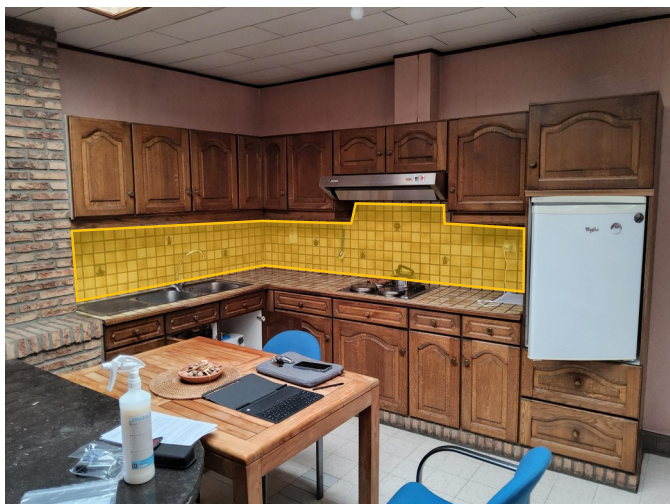
**Uitleg van de asbestdeskundige:** lijm achter de faiences in de keuken is niet te onderzoeken zonder schade te veroorzaken

| Karakterisatie | Asbest (verdacht) |

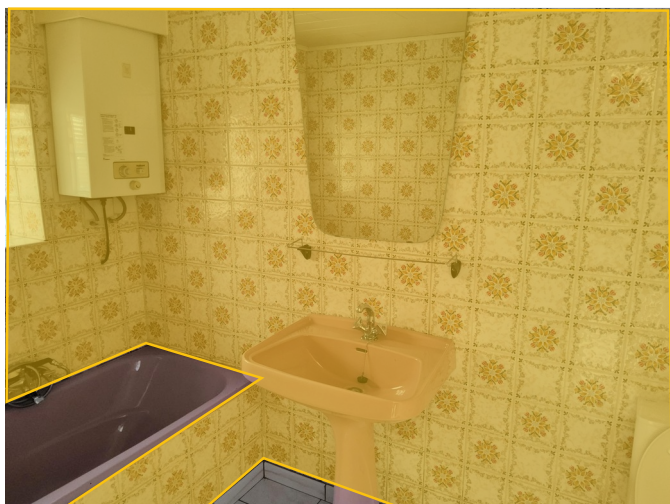
**Uitleg van de asbestdeskundige:** Lijmlaag niet te beoordelen zonder blijvende schade te veroorzaken

| Karakterisatie | Asbest (verdacht) |

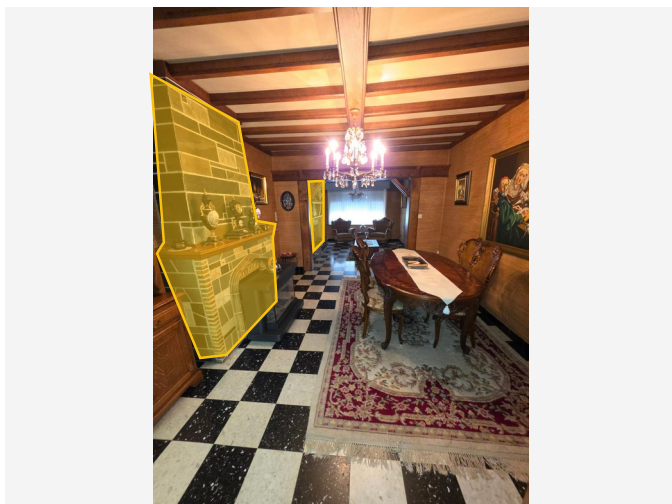
**Uitleg van de asbestdeskundige:** kan niet bemonsteren zonder schade aan te brengen zowel tegels als lijm op de 2 schouwen

| Karakterisatie | Asbest (verdacht) |

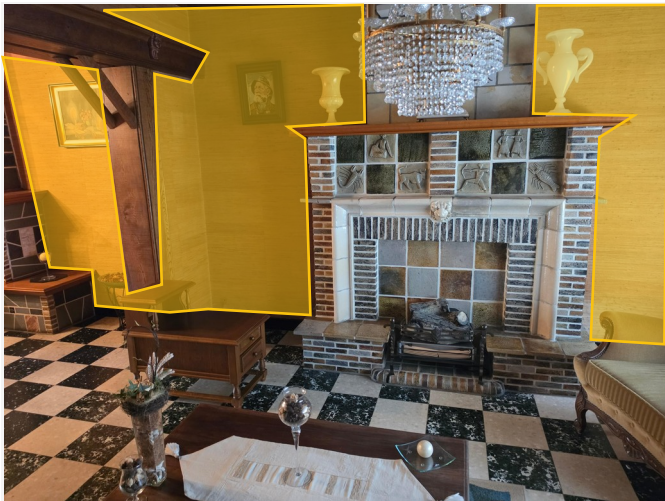
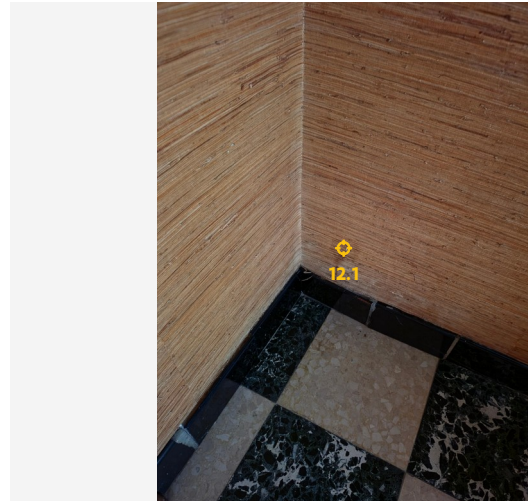
## Fiche 12: muren pleisterwerk

Geen asbest

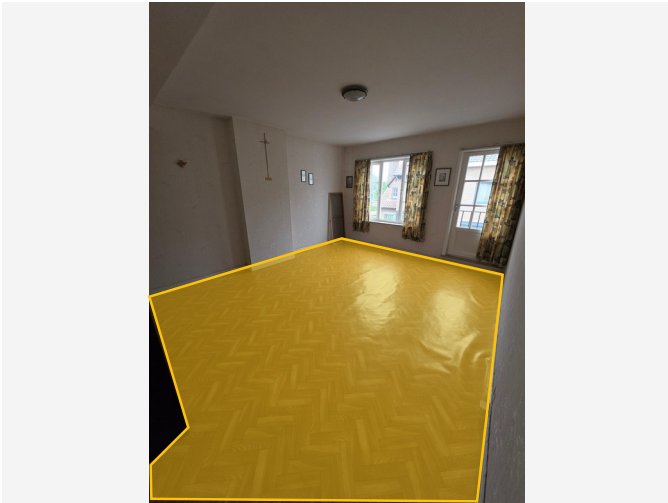
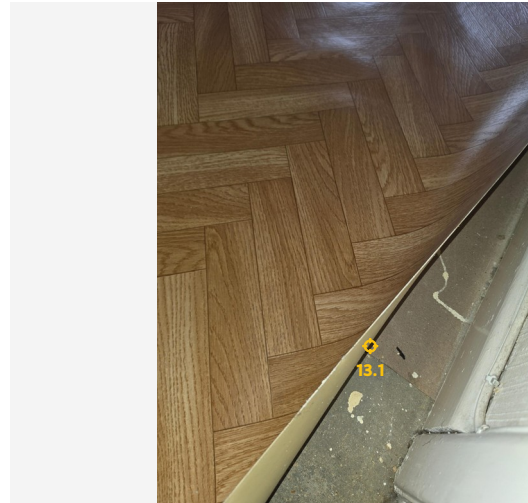
## Fiche 13: voorkamer vloerzeil

Geen asbest

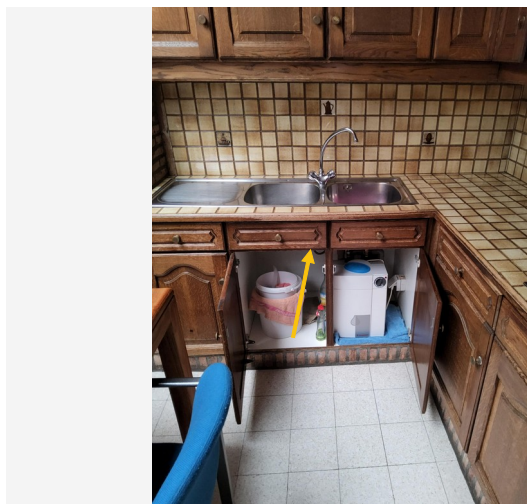
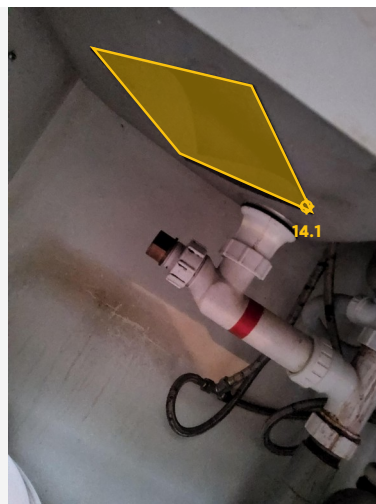
## Fiche 14: Keuken spoelbak geluidsdemper

Geen asbest

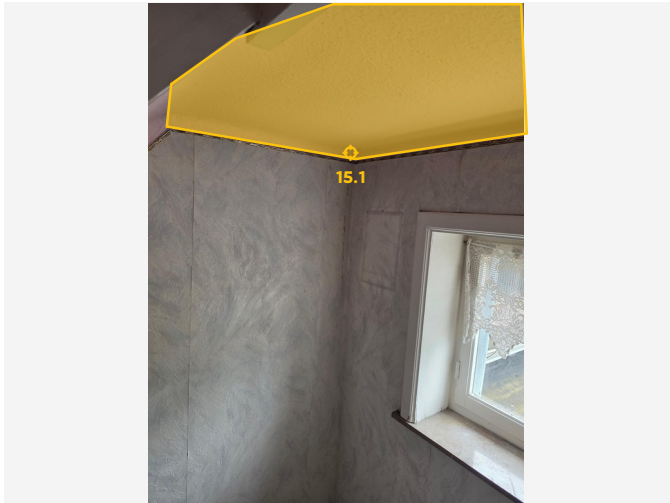
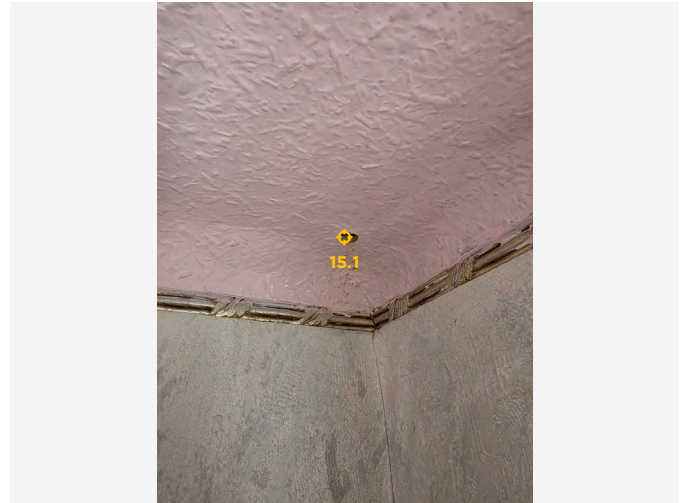
## Fiche 15: plafond pleisterwerk

Geen asbest

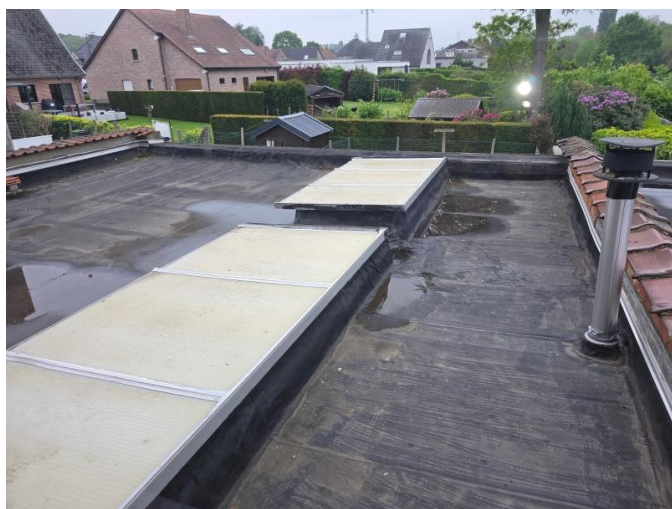
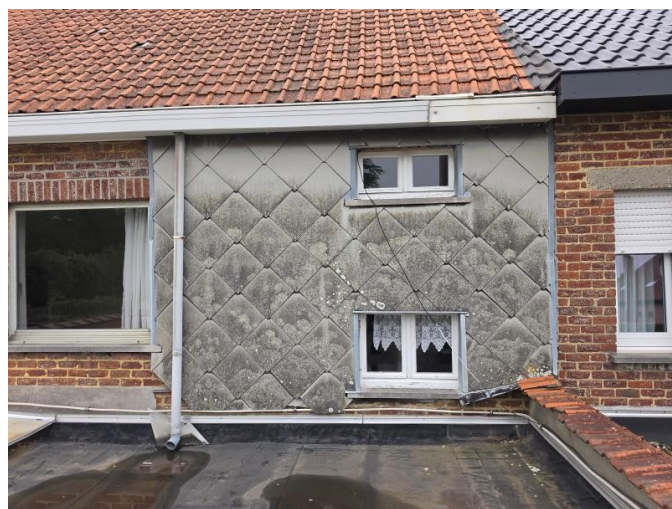
### Fiche 17: plat dak dakbedekking

| Beschrijving | Notitie | Terug te vinden op plannen |
|---|---|---|
| Fiche 17: plat dak dakbedekking | er is epdm aangebracht, doch kan niet zien of de oude dakbedekking ( roofing) weggehaald is er is geen factuur voor handen | - |
