# Asbestinventarisatetest

Spijckstraat 105, 9000 Gent

Attestnummer : **20260303-000123.000**

# Zone 1: Hoofdgebouw

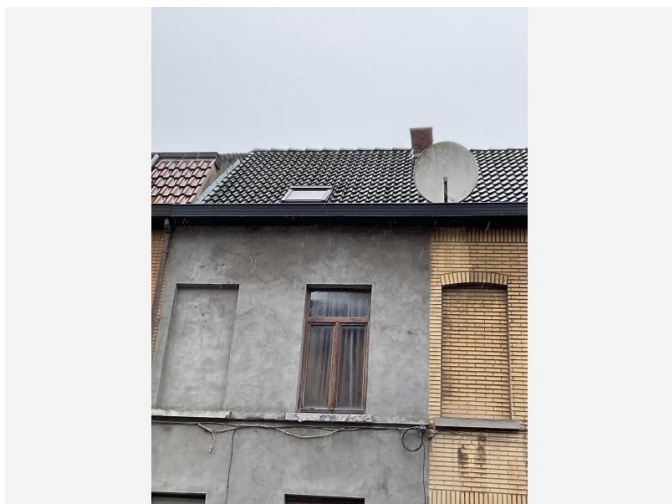
Situeringsfoto

### Tijdelijke beperking

**Reden:** Het te onderzoeken materiaal situeert zich hoger dan 3,50 m te rekenen vanaf een veilige ondergrond

**Uitleg van de asbestdeskundige:** De binnekant van de schouw is niet inspecteerbaar, aan de buitenkant van de schouw werd zichtbaar geen asbest aangetroffen. Bij werken in of aan de schouw extra aandacht besteden, hier kan zich mogelijks nog asbest schuilhouden. De inspecteur kon dit tijdens zijn bezoek niet vaststellen, daar deze handelingen onder een destructieve handeling zou vallen.

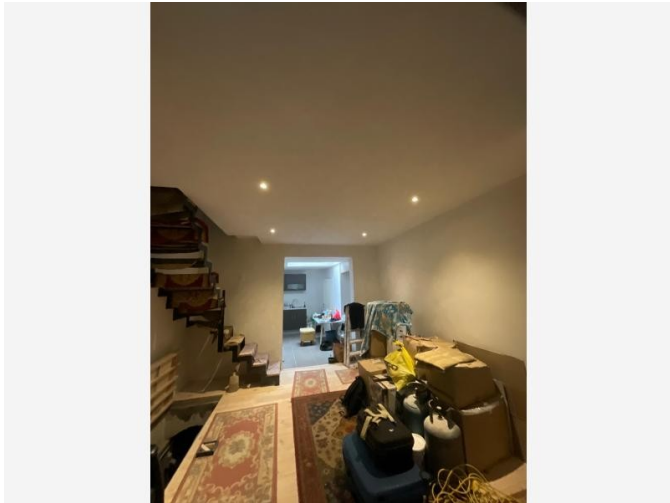
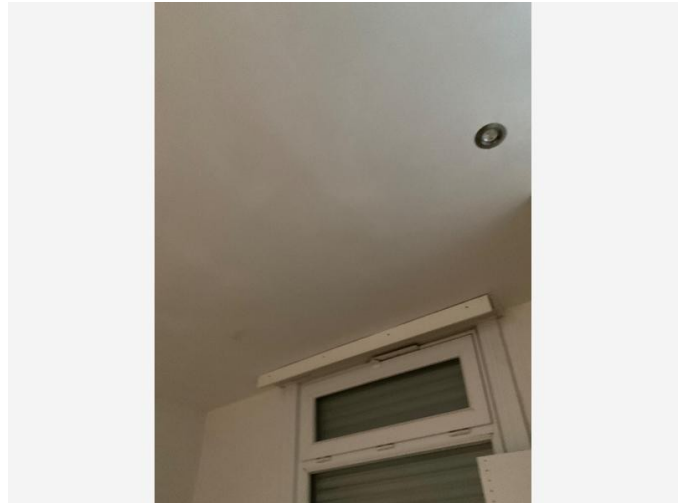
Niet asbest verdacht type plafondplaat. Er kan geen uitspraak gedaan worden over mogelijks achterliggende lagen

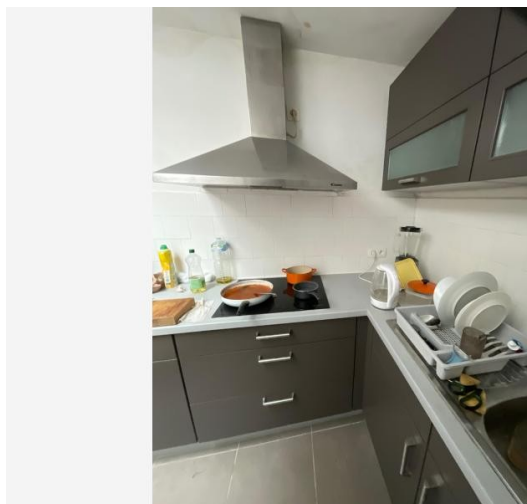
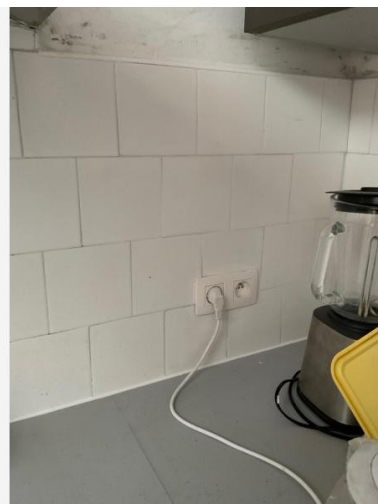
Volgens het IP moeten lijmlagen steeds bemonsterd worden. De inspecteur kon tijdens zijn bezoek geen lijmlagen vaststellen. Echter is er een redelijk vermoeden dat achter de tegels zich een lijmlaag zou bevinden. Indien blijkt tijdens werken dat zich hier een lijmlaag bevindt, is extra staalname aangewezen.

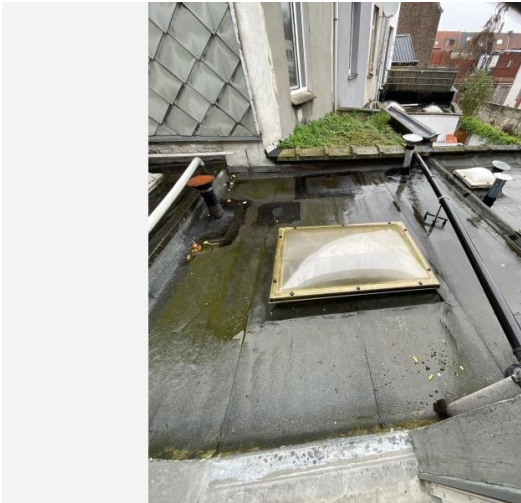
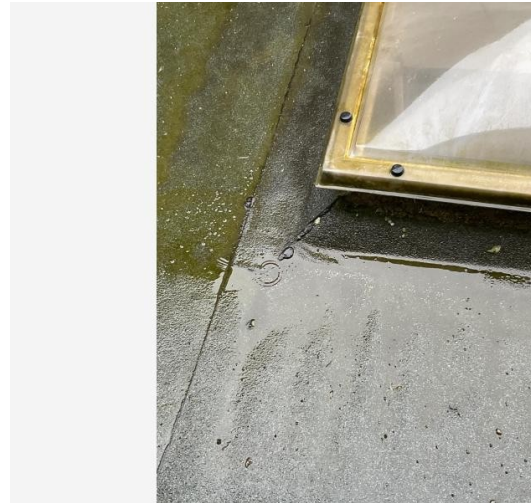
## Fiche 4: roofing dak

Geen asbest

| # | Type | Referentie | Resultaat |
|---|---|---|---|
| 4.1 | Puntmonster | Mm3 | Geen asbest |

| Opmerking | GESchatte heoveelheid. Er kan enkel een uitspraak gedaan worden over de bovenste laag. Mogelijks bevinden er zich nog enkele lagen onder de toplaag. |

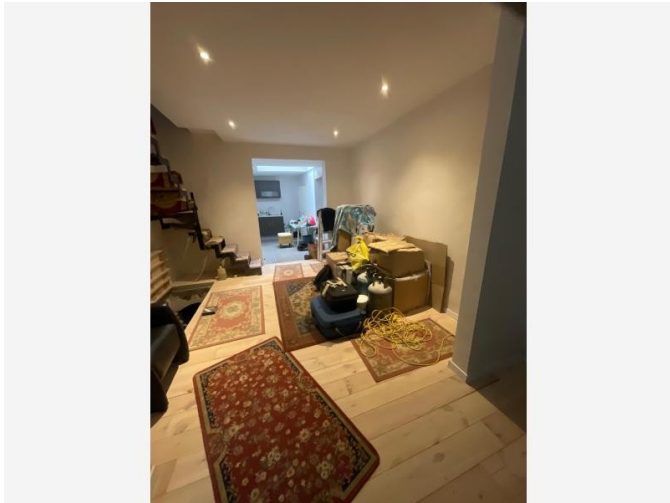
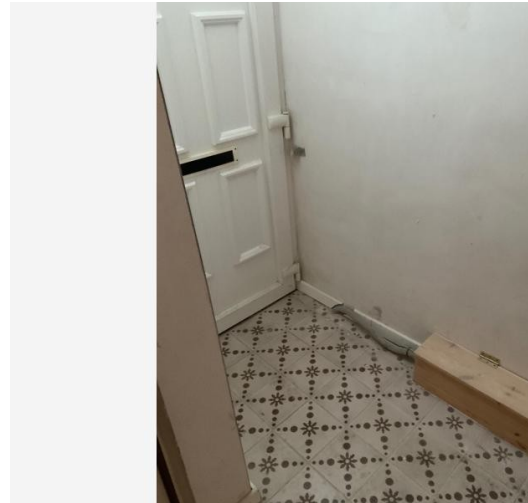
## Fiche 5: pleisterwerk wanden

Geen asbest

| # | Type | Referentie | Resultaat |
|---|---|---|---|
| 5.1 | Mengmonster | mm01 | Geen asbest |

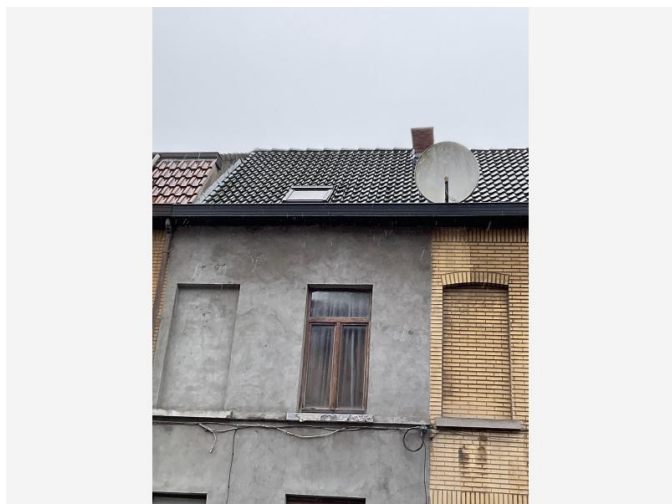
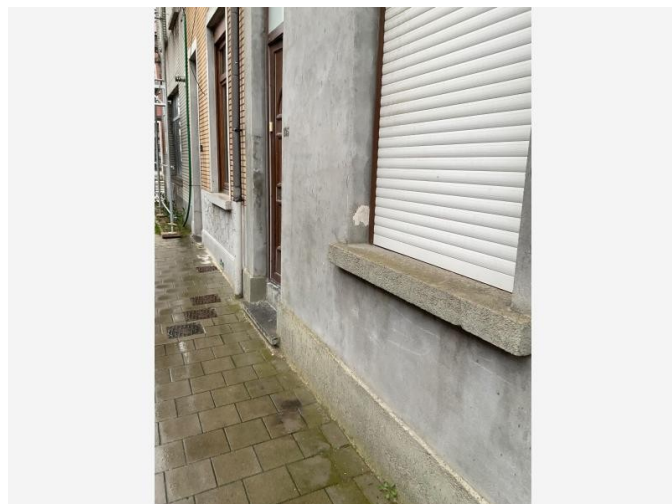
Geen asbest

| # | Type | Referentie | Resultaat |
|---|---|---|---|
| 6.1 | Mengmonster | Mm2 | Geen asbest |

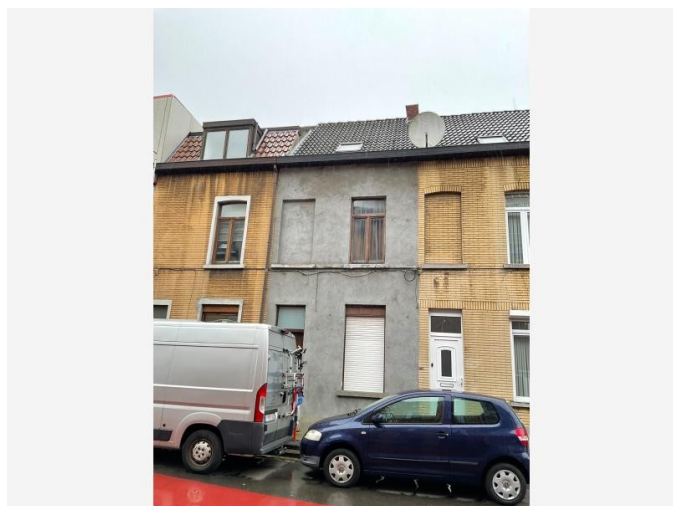
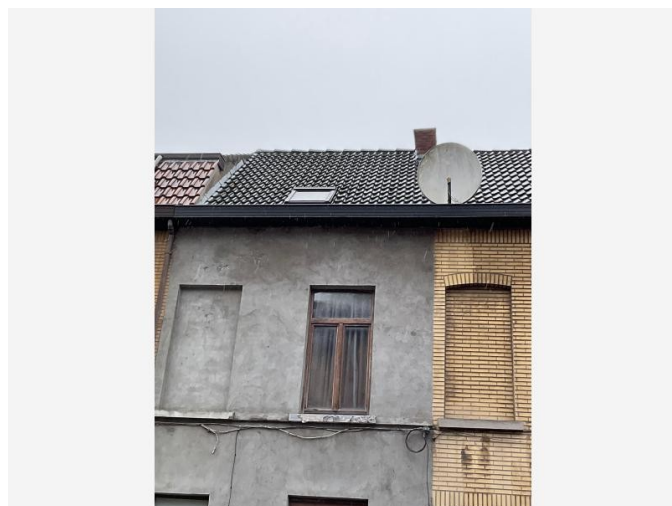
### Fiche 7: Dak type: pannen

| Beschrijving | Notitie | Terug te vinden op plannen |
|---|---|---|
| Fiche 7: Dak type: pannen | Dit dak type is niet asbest verdacht. | Plan 1.4: Hoofdgebouw plan dak |

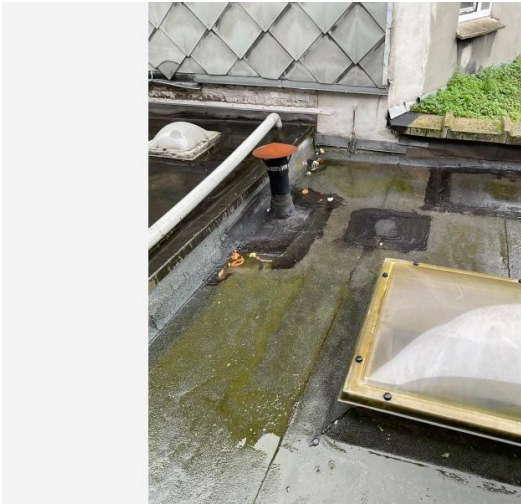
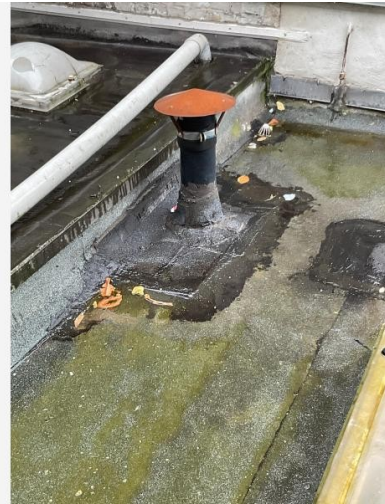
## Fiche 8: Schouw type: kunststof

| Beschrijving | Notitie | Terug te vinden op plannen |
|---|---|---|
| Fiche 8: Schouw type: kunststof | Dit schouw type is niet asbest verdacht. (Deze zijn steekproefsgewijs vastgesteld en kunnen, indien de vastelling dit niet toeliet, geen uitspraak doen over de volledige schouw. ) | Plan 1.2: Hoofdgebouw plan 1e |

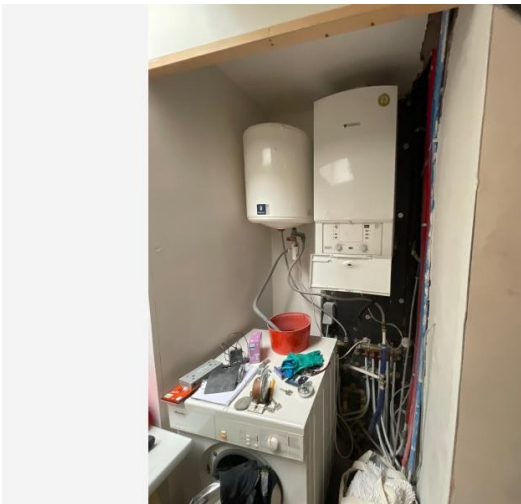
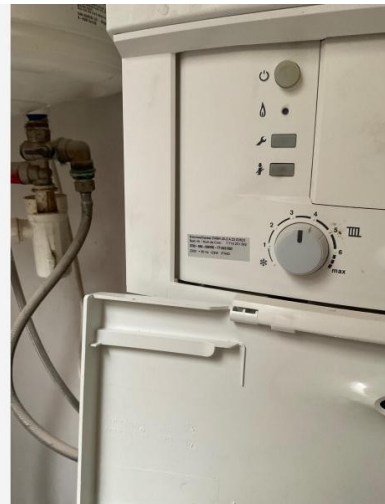
## Fiche 9: Ketel van na 2001

| Beschrijving | Notitie | Terug te vinden op plannen |
|---|---|---|
| Fiche 9: Ketel van na 2001 | Deze ketel is van na 2001 en kan dus geen asbest verdachte materialen bevatten. | Plan 1.1: Hoofdgebouw plan gvl |

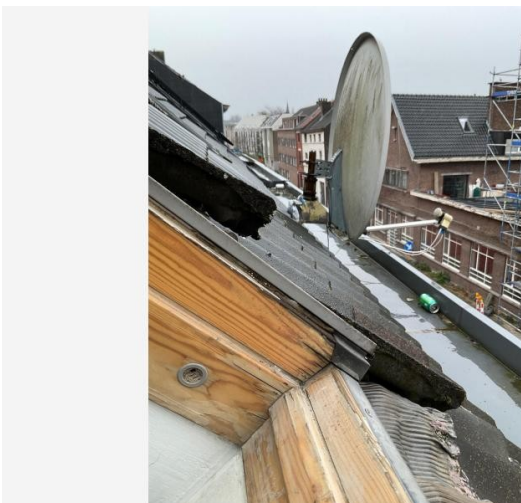
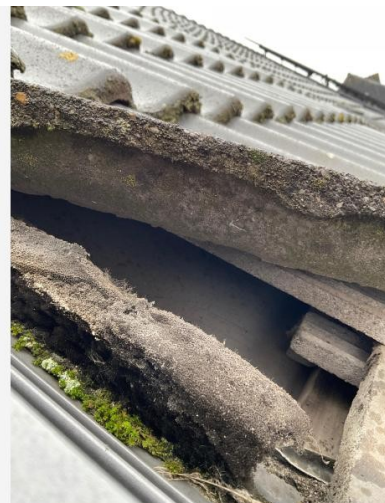
## Fiche 10: Onderdak type: bplex

| Beschrijving | Notitie | Terug te vinden op plannen |
|---|---|---|
| Fiche 10: Onderdak type: bplex | Dit onderdak type is niet asbest verdacht. (Deze zijn steekproefsgewijs vastgesteld en kunnen, indien de vastelling dit niet toeliet, geen uitspraak doen over het volledige onderdak. ) | Plan 1.4: Hoofdgebouw plan dak |

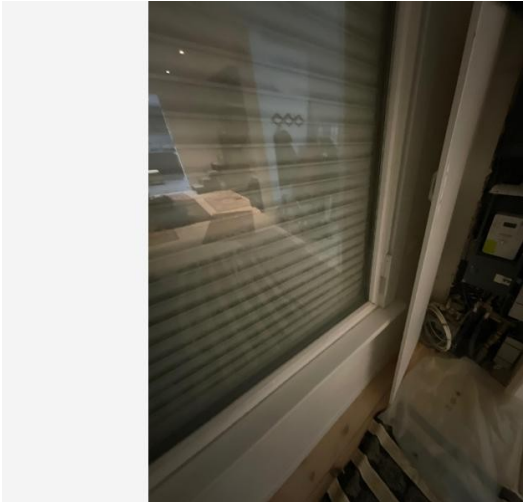
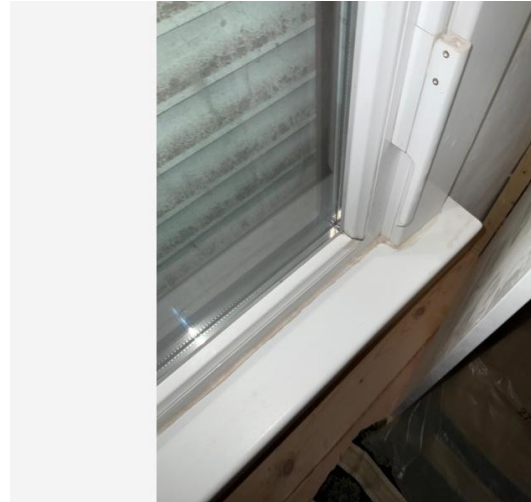
## Fiche 11: mastiek type: siliconen

| Beschrijving | Notitie | Terug te vinden op plannen |
|---|---|---|
| Fiche 11: mastiek type: siliconen | Aanwezig in alle ramen, buiten de andere aangeduide types. | - |
