# Asbestinventarisatetest

Fierensveld 21, 9420 Erpe-Mere

Attestnummer : 20260512-000366.000

**Niet-asbestveilig**

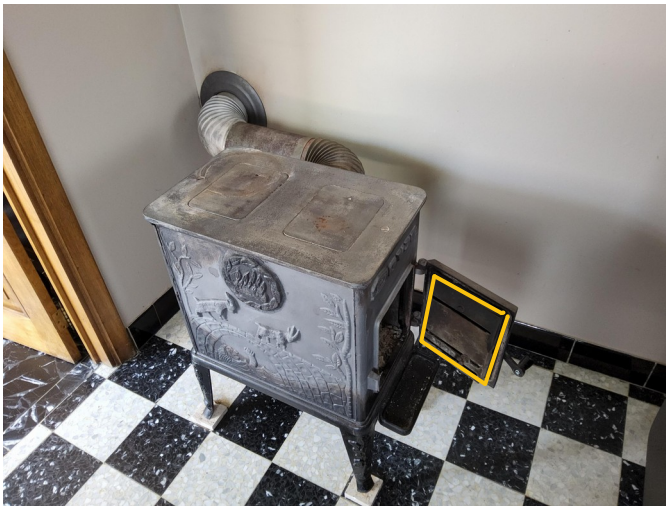
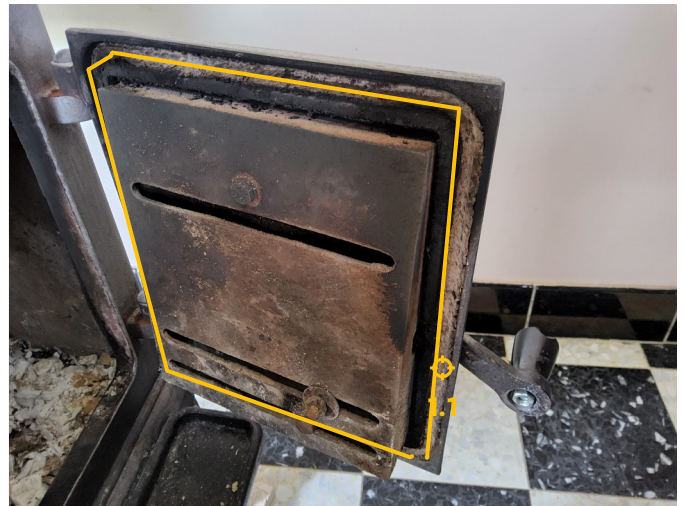
| Eindbeoordeling materiaalrisico | Hoog materiaalrisico en/of hoge kans op vezelvrijgave |

| Gebondenheid | Categorie 3: niet-hechtgebonden met weinig of geen matrix |
| Asbestsoort (vezeltype) | Alleen chrysotiel aanwezig |
| Asbestconcentratie | Hoog ( $\geq 50\%$ ) |
| Toestand van het materiaal | Zwaar beschadigd, zwaar verweerd |

| # | Type | Referentie | Resultaat |
|---|---|---|---|
| 1.1 | Puntmonster | allesbrander koord | Chrysotiel |

**Dringend verwijderen**

- Verwijder dit asbestmateriaal zo snel mogelijk. Volg de toestand goed op.

- Eenvoudige handelingen: enkel door erkend asbestverwijderaar  
Niet-hechtgebonden asbestmaterialen - asbesthoudende dichtingen, pakkingen, koorden, -  
(opgelet: enkel toepasbaar bij beperkte hoeveelheden)

Het is aangewezen dit materiaal te laten verwijderen door een erkend asbestverwijderaar of iemand met opleidingsattest éénvoudige handelingen.

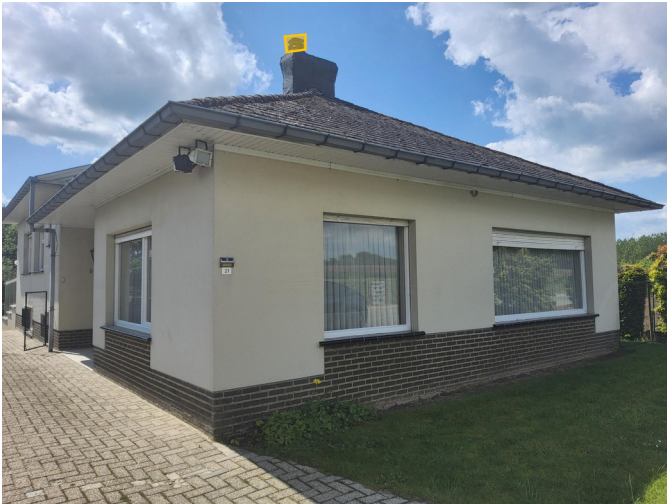
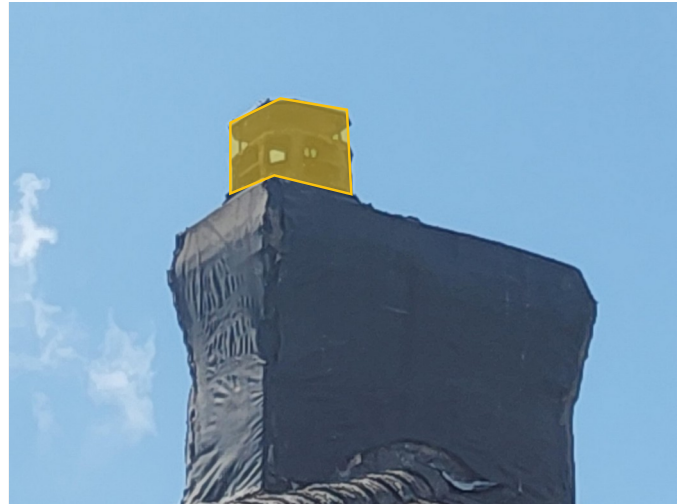
| Eindbeoordeling materiaalrisico | Verhoogd materiaalrisico en/of verhoogde kans op vezelvrijgave |

| Asbestsoort (vezeltype) | Crocidoliet aanwezig |
| Toestand van het materiaal | Licht beschadigd, licht verweerd. Intacte calciumsilicaatplaat of materiaal met categorie 3-gebondenheid |

| Beschrijving | Schouwhoed |

Verwijderen

- Zorg voor een veilig beheer. Vermijd het beschadigen van het asbestmateriaal. Controleer de toestand jaarlijks op wijzigingen.

- Eenvoudige handelingen: mag via doe-het-zelf of door werknemer(s) met opleidingsattest eenvoudige handelingen  
Als dit materiaal verwijderd kan worden zonder het te breken, te beschadigen... , dan mag met dit met eenvoudige handelingen.

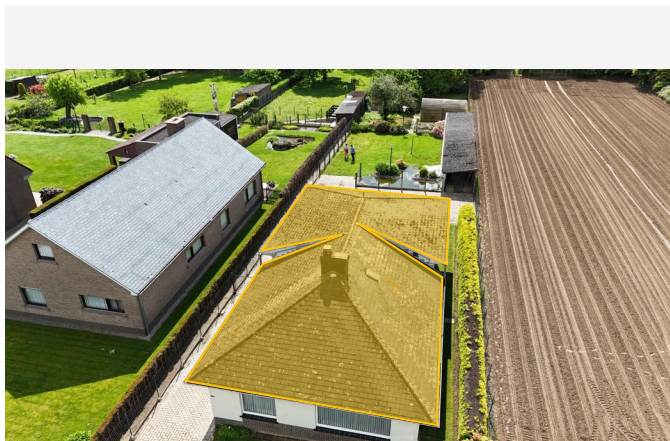
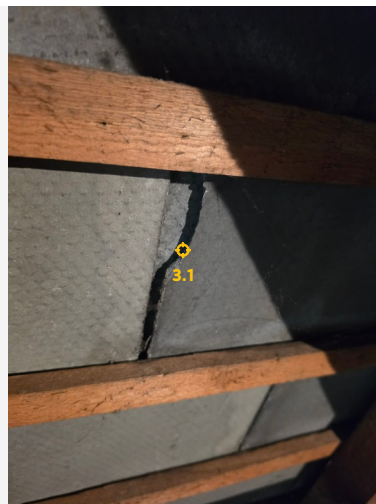
| Eindbeoordeling materiaalrisico | Verhoogd materiaalrisico en/of verhoogde kans op vezelvrijgave |

| Toestand van het materiaal | Matig beschadigd, matig verweerd |

| # | Type | Referentie | Resultaat |
|---|---|---|---|
| 3.1 | Puntmonster | dak leien | Chrysotiel |

| Beschrijving | dak leien |

Verwijderen

- Zorg voor een veilig beheer. Vermijd het beschadigen van het asbestmateriaal. Controleer de toestand jaarlijks op wijzigingen.

- Eenvoudige handelingen: mag via doe-het-zelf of door werknemer(s) met opleidingsattest eenvoudige handelingen  
Als dit materiaal verwijderd kan worden zonder het te breken, te beschadigen... , dan mag met dit met eenvoudige handelingen.

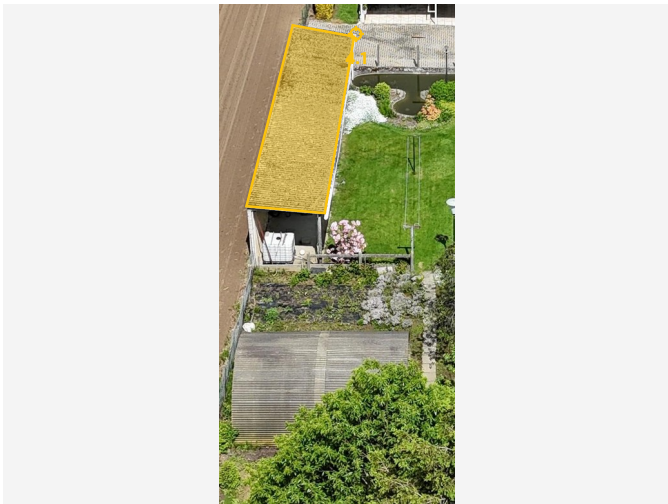
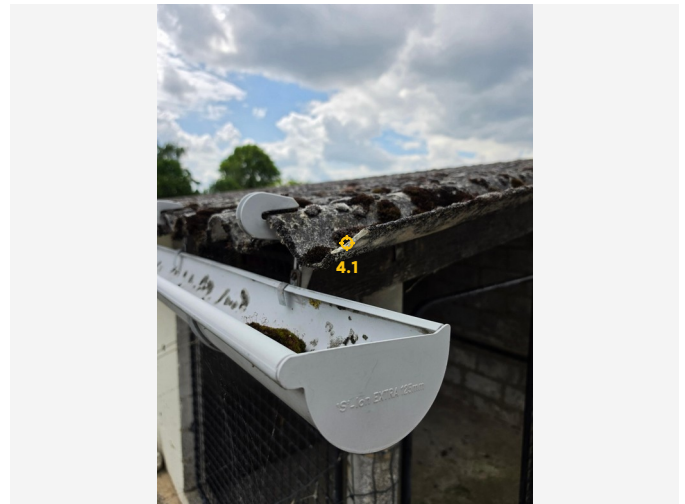
Het asbestmateriaal valt onder de mijlpaal van 2034.

Verwijderen

Vermijd stofvorming en stofverspreiding op elk moment van de werken. Bevochtig of fixeer het materiaal.

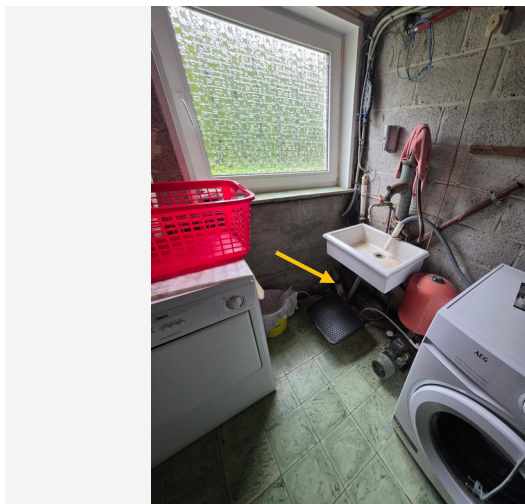
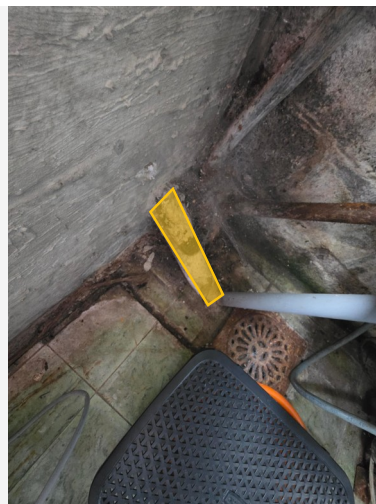
| Identificatiemethode | <p>De asbestdeskundige beoordeelt het materiaal als asbestverdacht en dus asbesthoudend, en dit zonder monstername.</p> <p>Motivatie: De monstername brengt andere schade aan dan schade die inherent is aan de monstername.</p> |
| Opmerking | kan niet zien wat er in de muur of onder de grond zit van lengte |

Vermijd stofvorming en stofverspreiding op elk moment van de werken. Bevochtig of fixeer het materiaal.

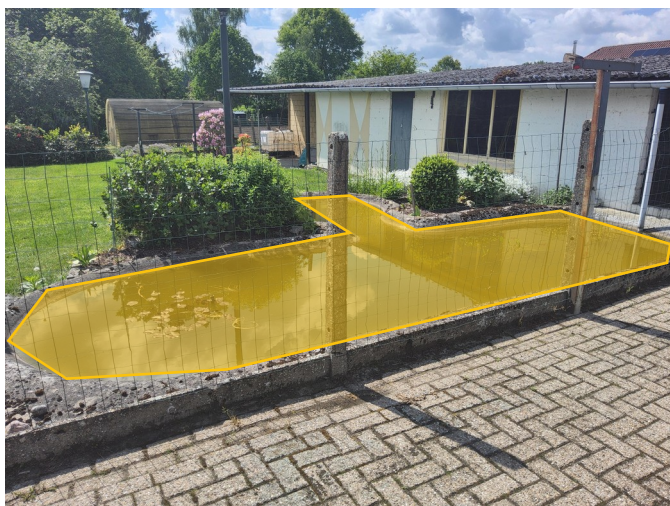
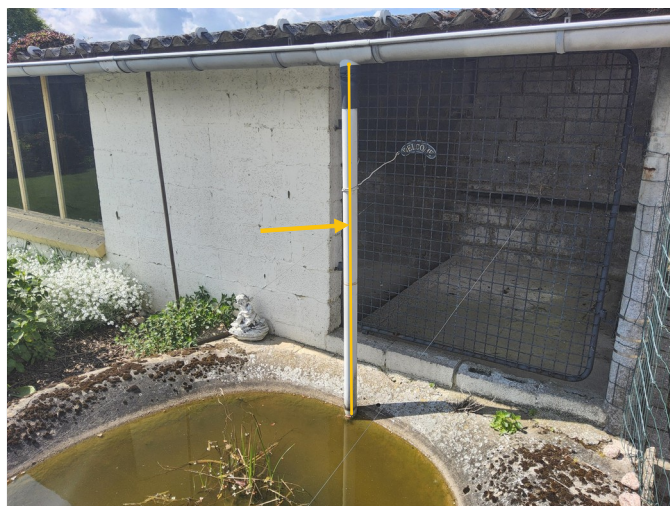
Puin, steenslag, (water)bodem

| Identificatiemethode | De asbestdeskundige beoordeelt het materiaal als asbestverdacht en dus asbesthoudend, en dit zonder monstername. |

Vermijd stofvorming en stofverspreiding op elk moment van de werken. Bevochtig of fixeer het materiaal.

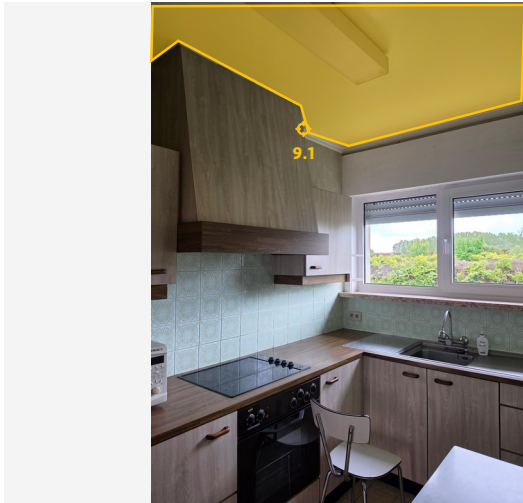
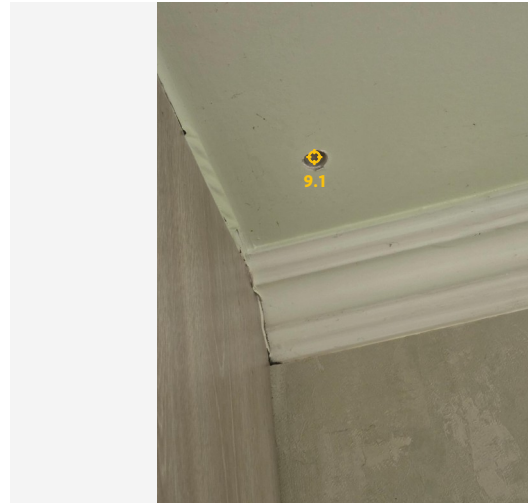
## Fiche 9: plafond pleisterwerk

Geen asbest

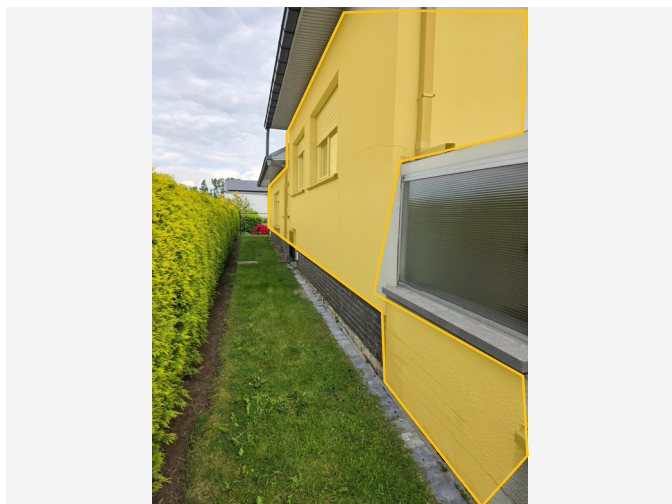
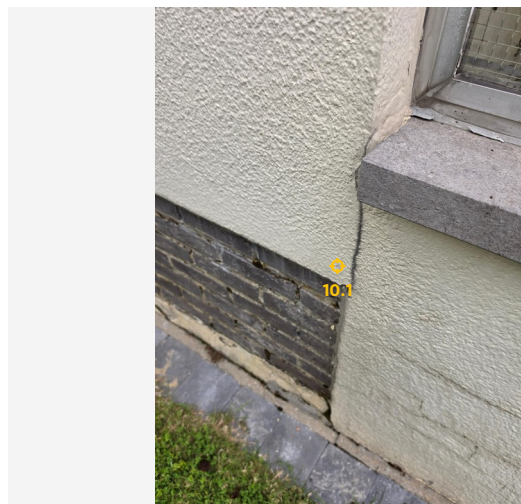
## Fiche 10: buitengevel crepi

Geen asbest

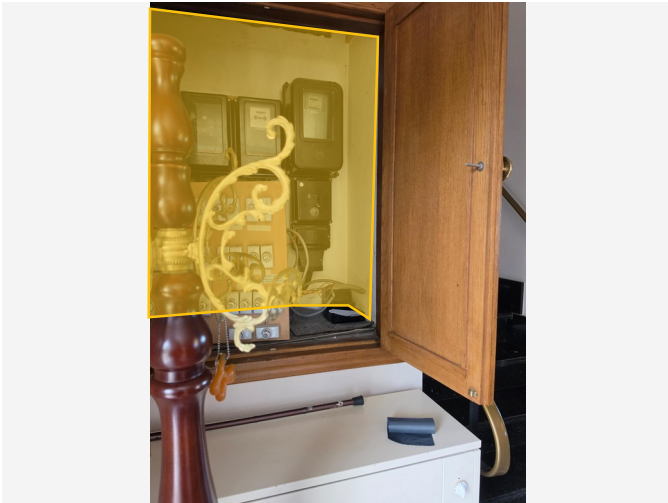
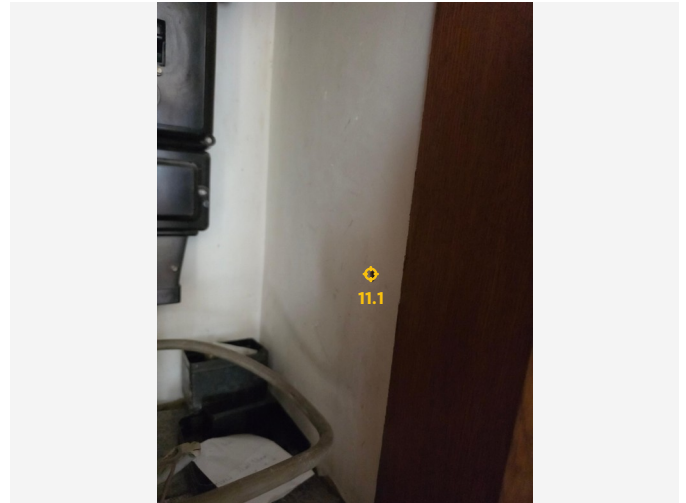
## Fiche 11: muren pleisterwerk

Geen asbest
