# Asbestinventarisatetest

Garenstraat 5, 9300 Aalst

Attestnummer : 20260706-000217.000

**Niet-asbestveilig**

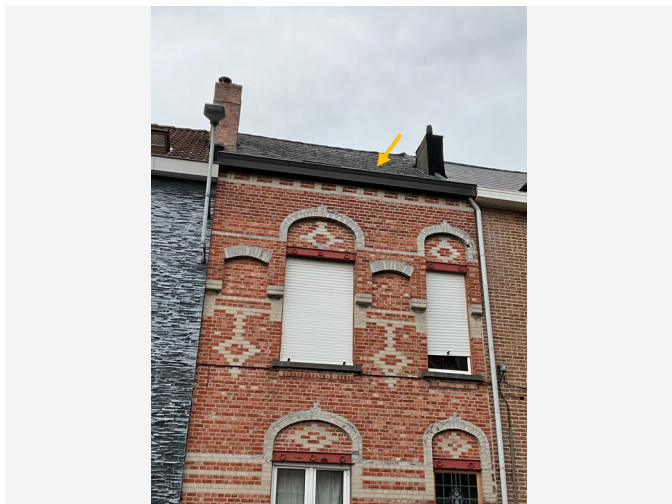
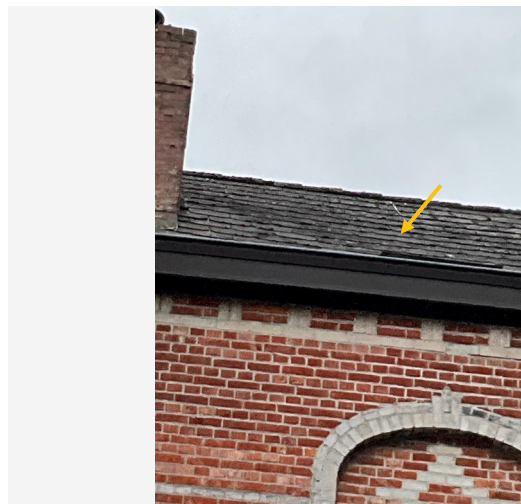
| Eindbeoordeling materiaalrisico | Verhoogd materiaalrisico en/of verhoogde kans op vezelvrijgave |

| Asbestsoort (vezeltype) | Crocidoliet aanwezig |
| Toestand van het materiaal | Matig beschadigd, matig verweerd |

| Asbestmateriaal | Dak- en gevelbekleding - Lei, shingle |
| Hoeveelheid (oppervlakte - aantal) | <ul style="list-style-type: none"><li>90,00 m<sup>2</sup> - 1 stuk</li></ul> |

Verwijderen

- Verwijder dit asbestmateriaal zo snel mogelijk. Volg de toestand goed op.
- Hemelwater dat afspoelt van asbestcement daken of gevels kan asbestdeeltjes bevatten. Gebruik het enkel voor gesloten circuits (bv. spoelen toiletten). Reinig na het vervangen van het dak of de gevel de dakgoten en regenwaterput of -ton om asbesthoudend sediment of slib te verwijderen
- Voer bijkomende staalname(s) uit.

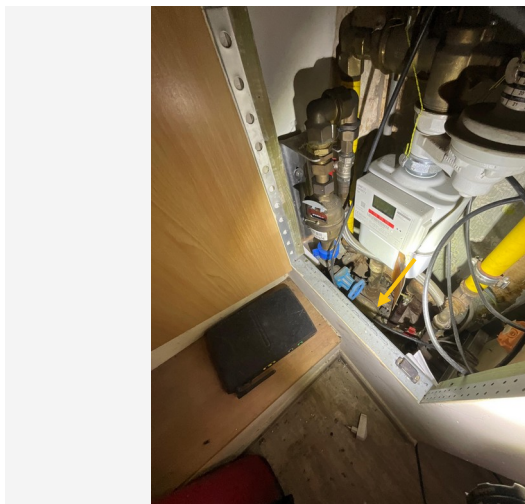
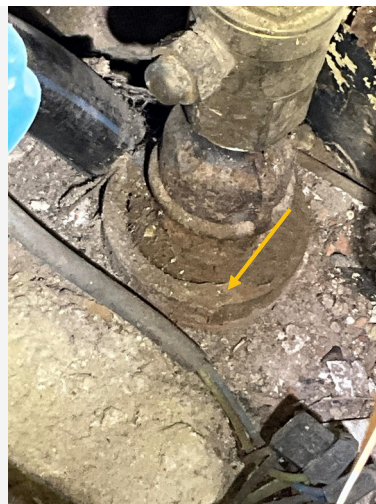
| Eindbeoordeling materiaalarisico | Laag materiaalarisico en/of verlaagde kans op vezelvrijgave |

| Toestand van het materiaal | Onbeschadigd, niet verweerd |

| Beschrijving | Doorvoerbuis rond gasleiding |
| Opmerking | De precieze lengte is onbekend.<br>Aanwezig in living. |

Zorgvuldig beheren

- Zorg voor een veilig beheer. Vermijd het beschadigen van het asbestmateriaal. Controleer de toestand jaarlijks op wijzigingen.
- Voer bijkomende staalname(s) uit.

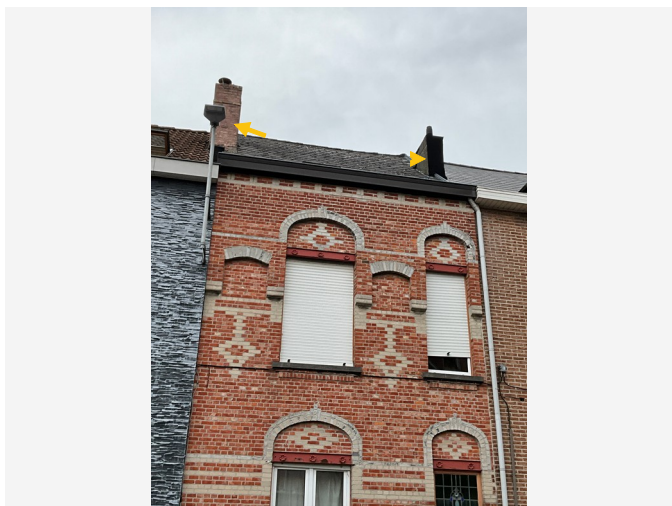
*Situeringsfoto*

**Reden:** Het te onderzoeken materiaal situeert zich hoger dan 3,50 m te rekenen vanaf een veilige ondergrond

**Uitleg van de asbestdeskundige:** De binnenkant van de schouw is niet waarneembaar, over inwendige toepassingen kan er geen uitspraak gedaan worden

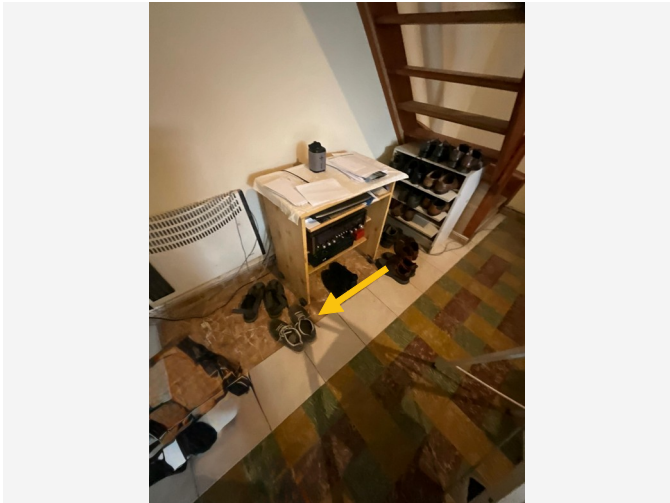
Situeringsfoto

**Uitleg van de asbestdeskundige:** Er blijkt volgens de eigenaar nog een kelder aanwezig te zijn, echter is het keldergat dichtgemaakt met tegels.

Onduidelijk of er zich asbestverdachte materialen in bevinden

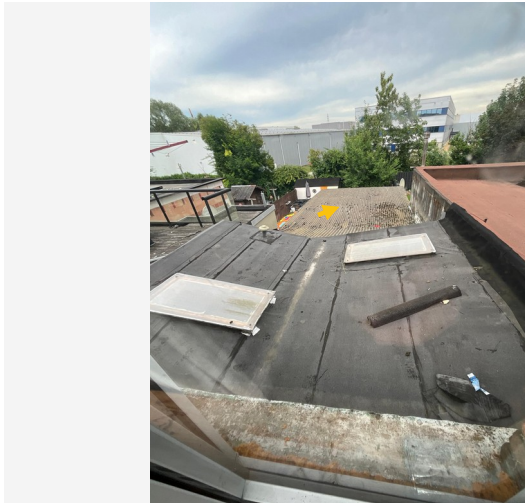
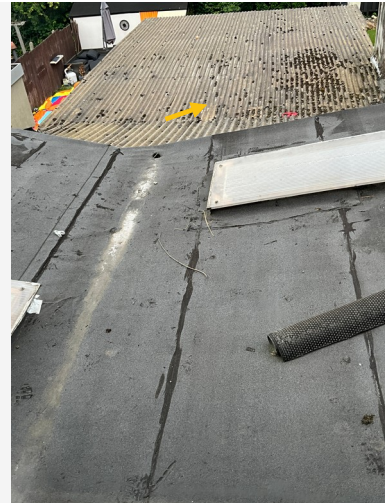
betreft pvc golfplaten

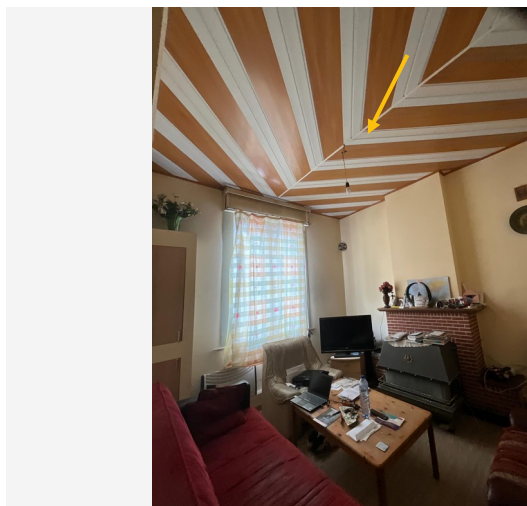
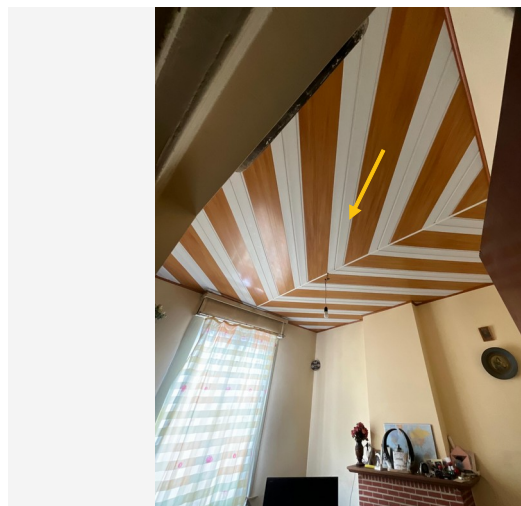
De plafonds werden afgewerkt met niet-asbestverdachte voorzetpanelen die inspectie van de bedekte structuur (opbouw, pleisterwerk) verhinderen. Over bovenliggende toepassingen kan er geen uitspraak gedaan worden

Overal aanwezig: op gelijkvloers - 69 m2, op 1 verdiep - 38 m2, op 2 verdiep - 35 m2.

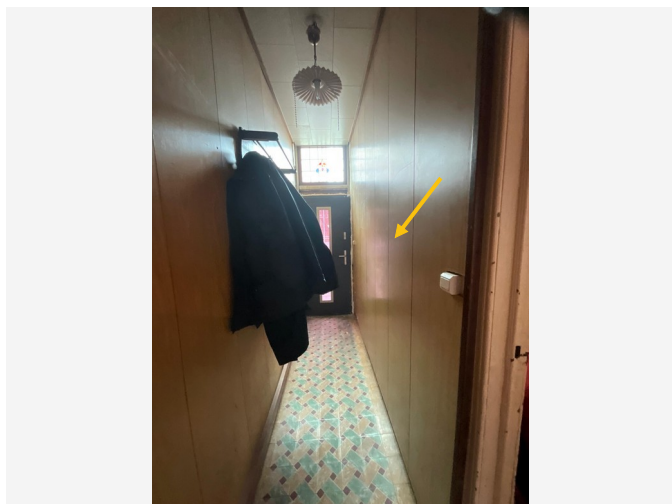
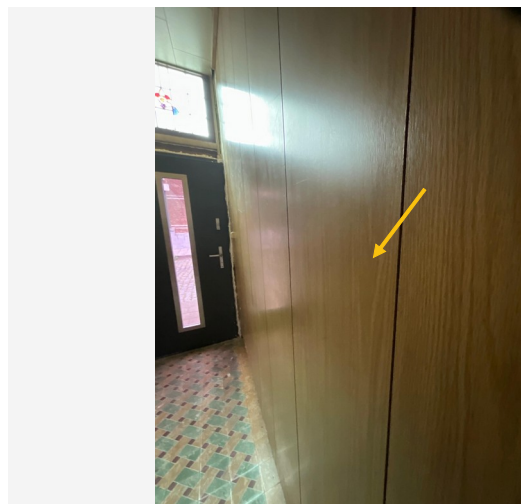
De plafonds en muren werden afgewerkt met niet-asbestverdachte voorzetpanelen die inspectie van de bedekte structuur (opbouw, pleisterwerk) verhinderen. Over achterliggende toepassingen kan er geen uitspraak gedaan worden

Aanwezig in inkom - 22 m2, in toilet - 6 m2.

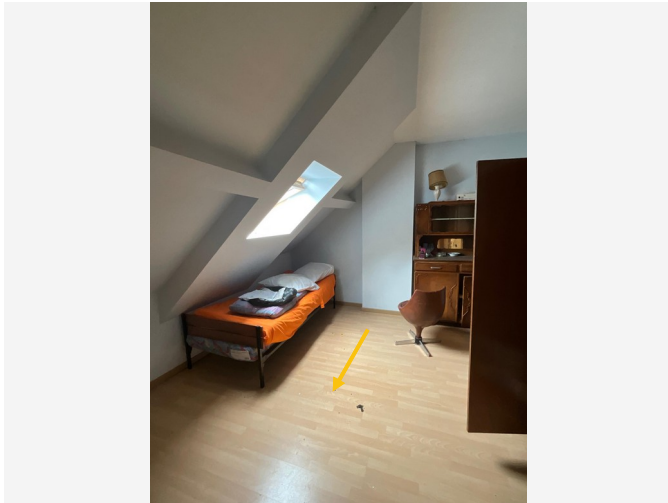
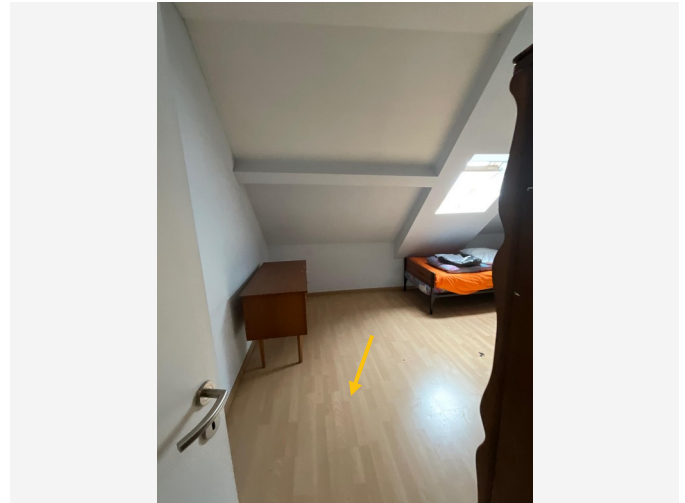
Het laminaat of parket is niet verdacht, over onderliggende lagen kan er geen uitspraak gedaan worden

Overal aanwezig op 1 en 2 verdiep: 36 m2 en 32 m2.

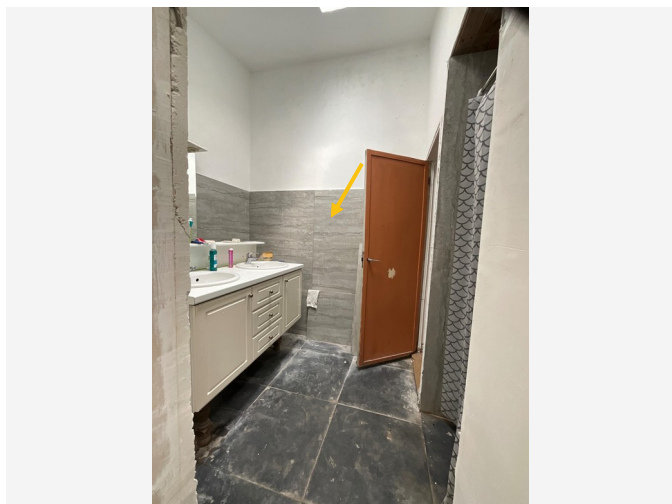
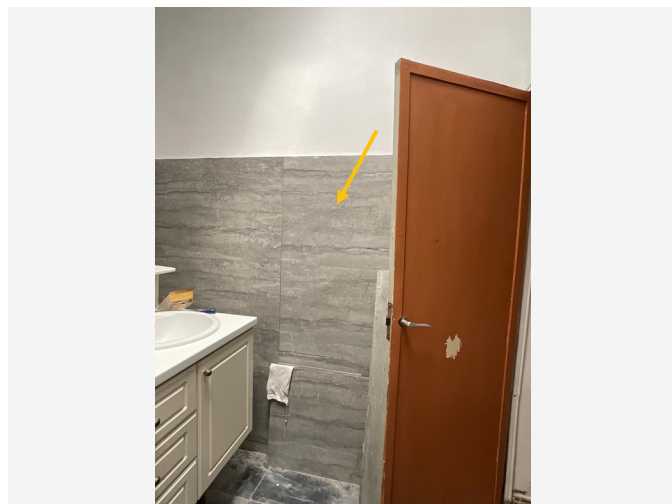
Faiencetegels zijn mogelijks gelijmd of gecementeerd, enkel via destructief vast te stellen

Vernieuwde faience aanwezig in badkamer - 6 m2.

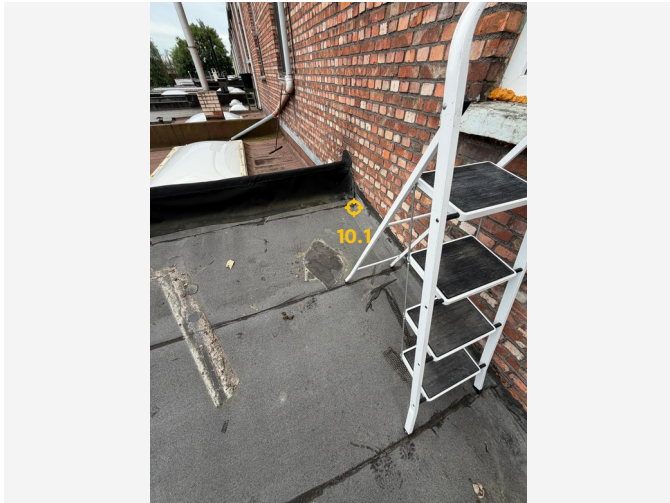
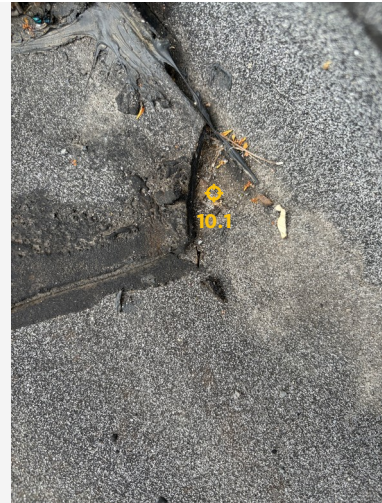
## Fiche 10: Roofing achterbouw

| # | Type | Referentie | Resultaat |
|---|---|---|---|
| 10.1 | Puntmonster | 2 | Geen asbest |

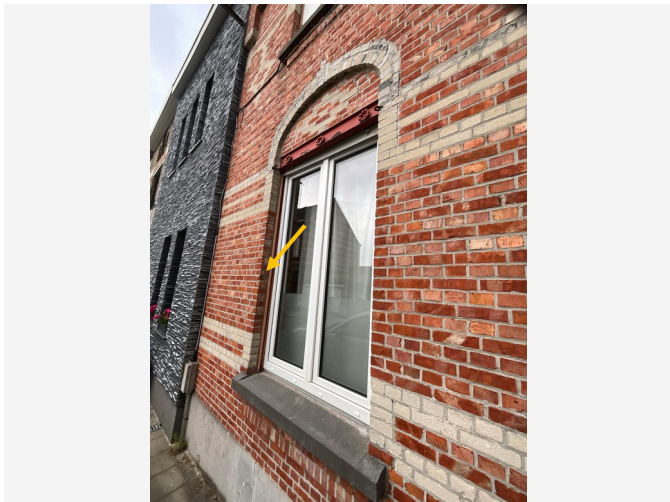
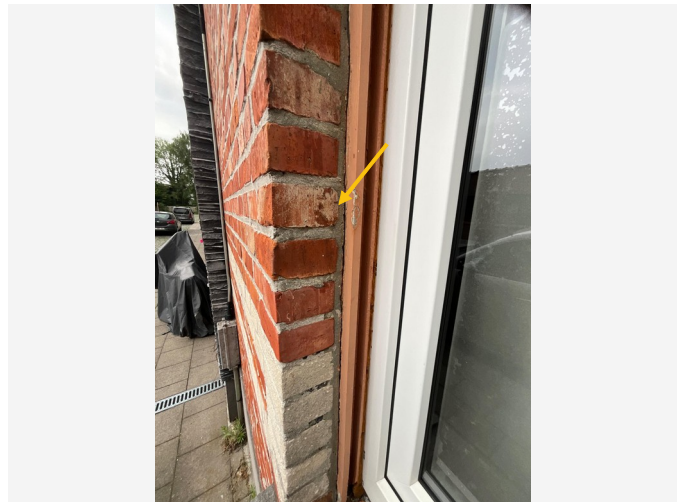
### Fiche 13: Kit aan de ramen

| Beschrijving | Notitie | Terug te vinden op plannen |
|---|---|---|
| Fiche 13: Kit aan de ramen | De kit aan de ramen is niet asbestverdacht.<br>Alle ramen werden gecontroleerd.<br><br>Betreft cementvoeg | - |

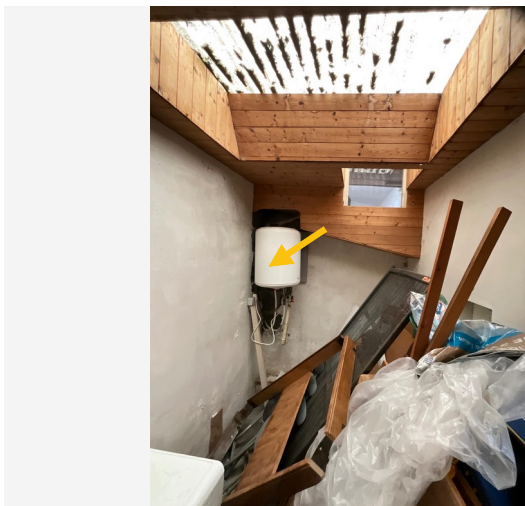
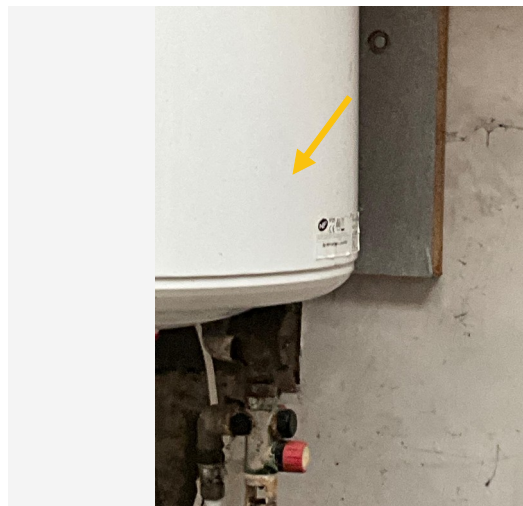
## Fiche 15: CV-ketel (niet-waarneembare materialen)

| Beschrijving | Notitie | Terug te vinden op plannen |
|---|---|---|
| Fiche 15: CV-ketel (niet-waarneembare materialen) | Onduidelijk of deze boiler asbestverdachte pakkingen of dichtingen bevat, deze zijn niet waarneembaar | - |
