# Asbestinventarisatetest

Keizersplein 24/3, 9300 Aalst

Attestnummer : 20251009-000165.000

## Zone 1: appartement

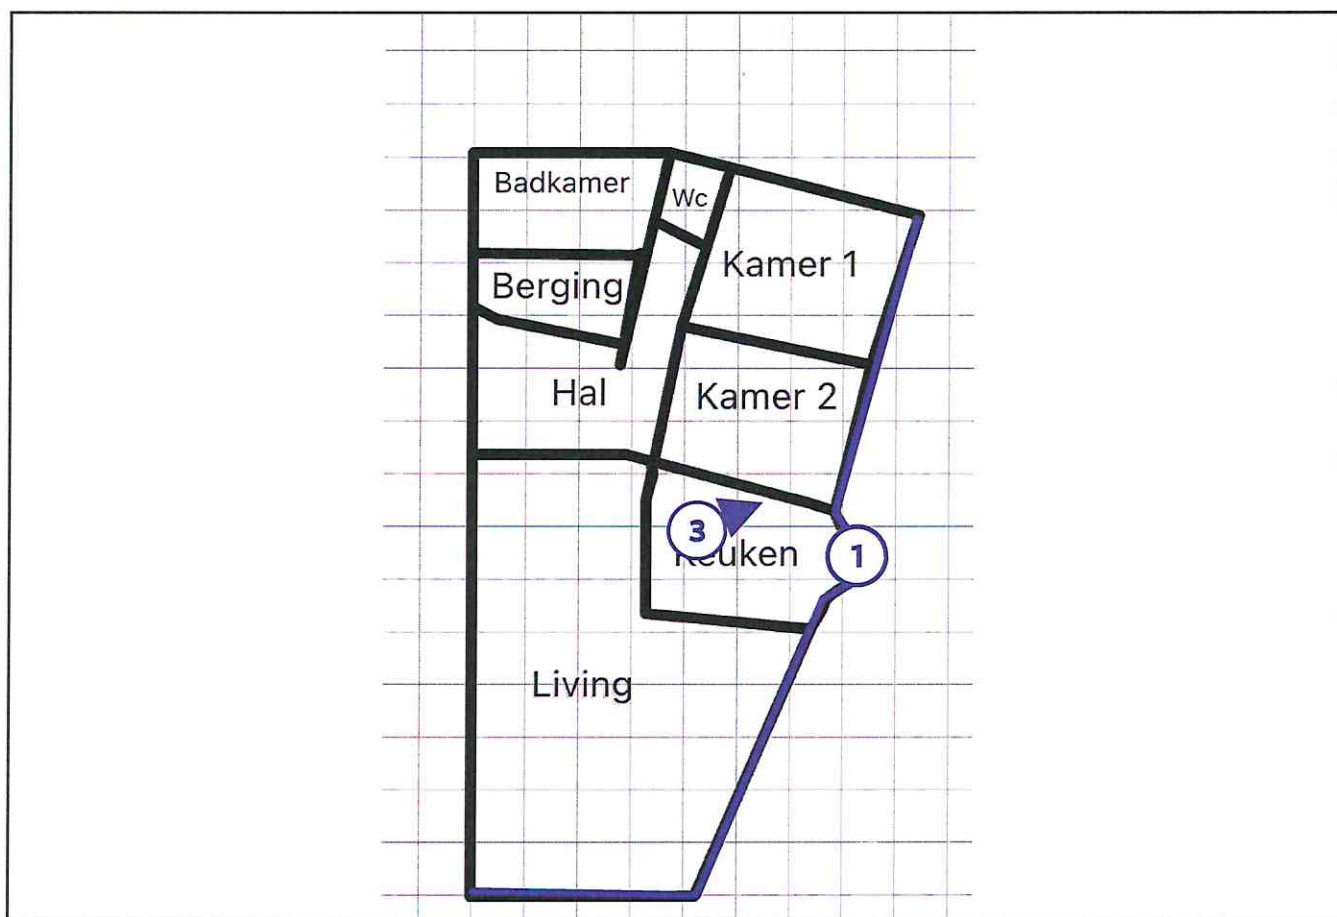
## Plan 1.1: Appartement plan +1

| Beschrijving | Type | Actie |
|---|---|---|
| 1. Kit niet verdacht (visueel vastgesteld) | Advies | - |
| 3. Ontdreuningsplaat spoelbak: niet verdacht | Advies | - |

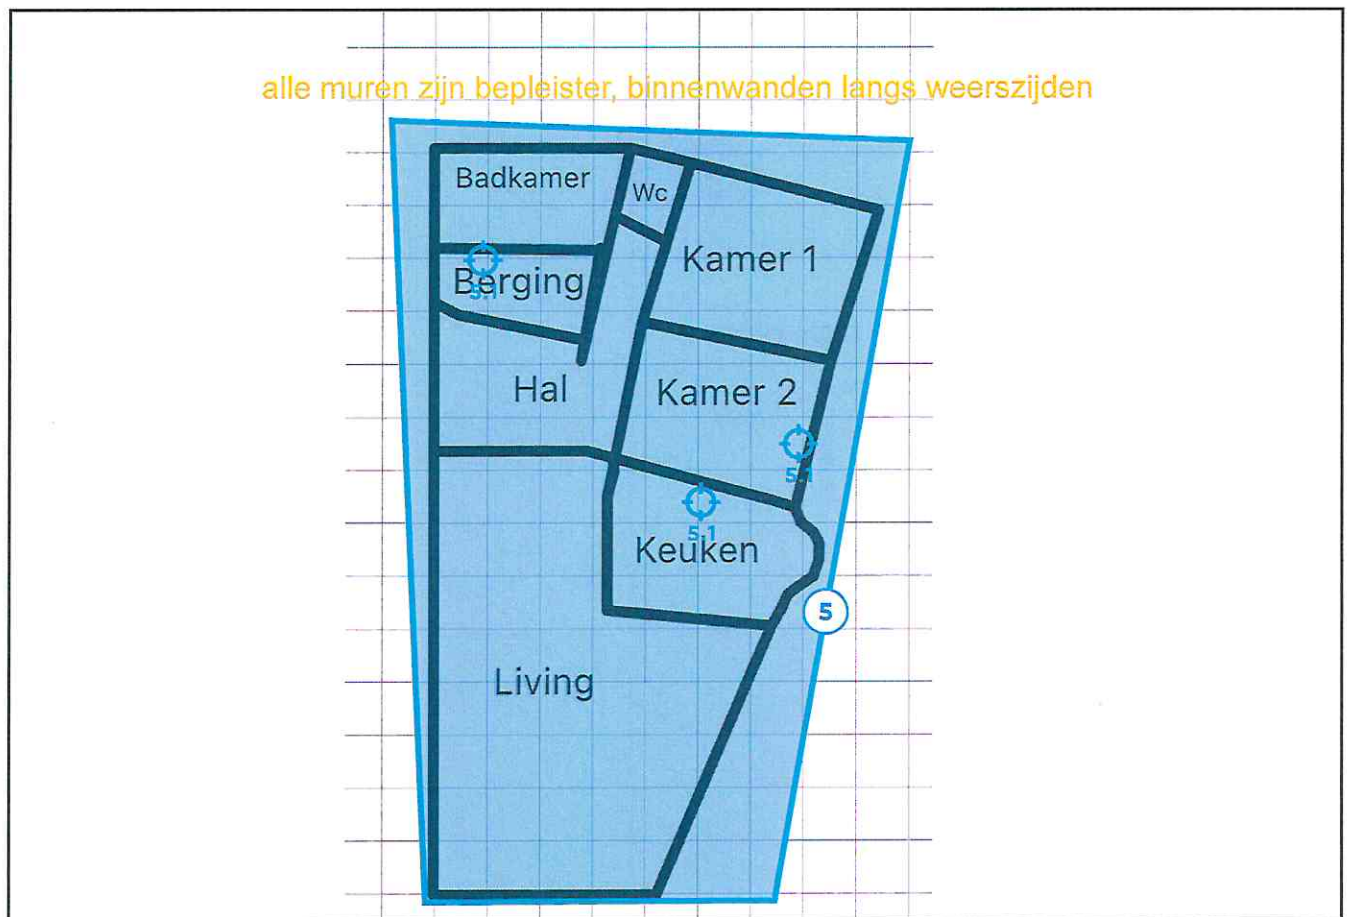
## Plan 1.4: Appartement plan +1 kopie

| Beschrijving | Type | Actie |
|---|---|---|
| 5. Muurpleister | Geen asbest | - |

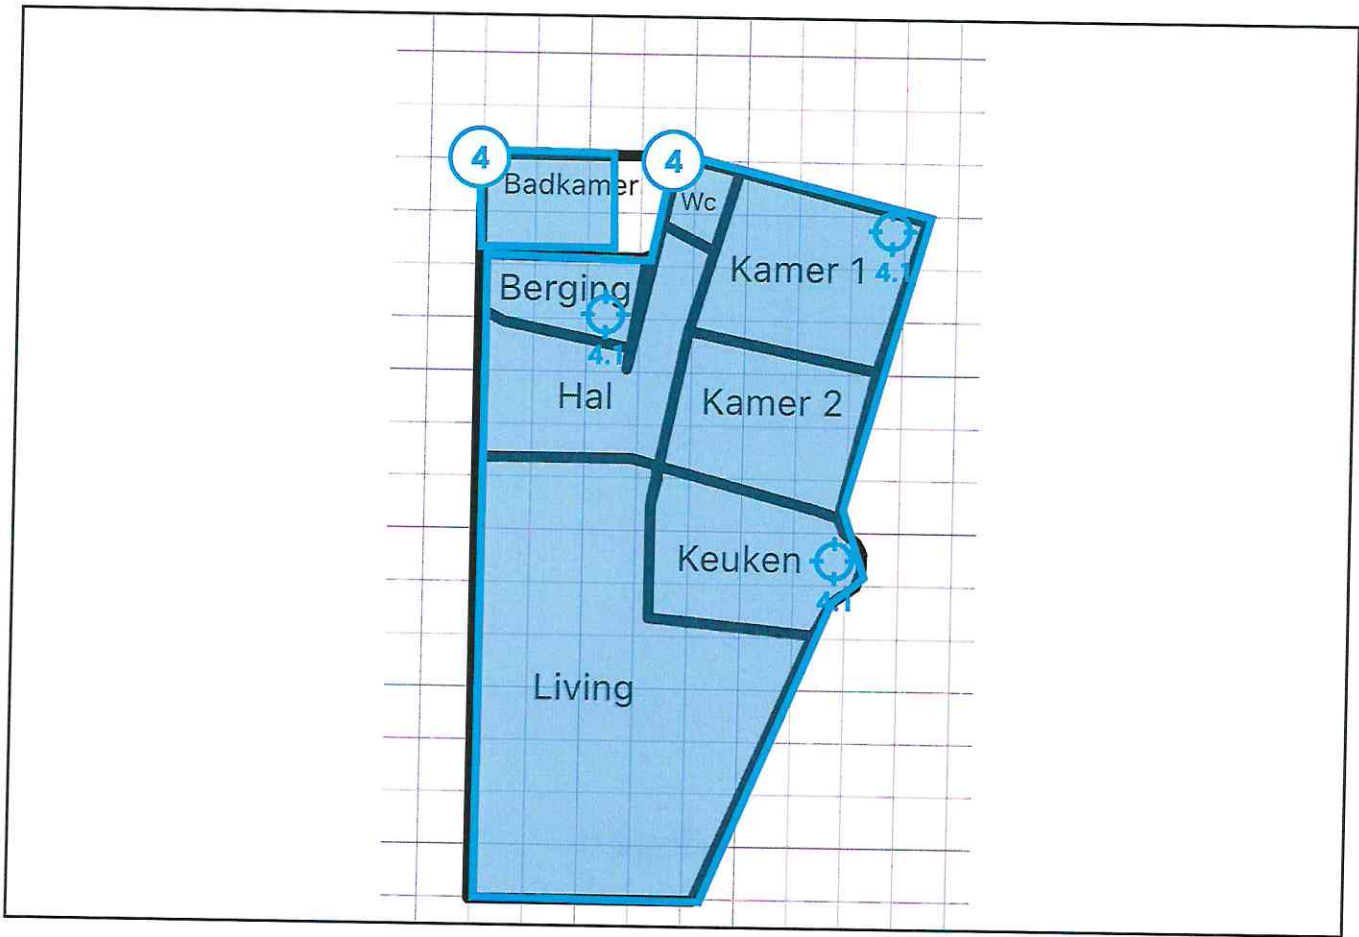
## Plan 1.5: Appartement plan +1 kopie

| Beschrijving | Type | Actie |
|---|---|---|
| 4. Plafondpleister | Geen asbest | - |

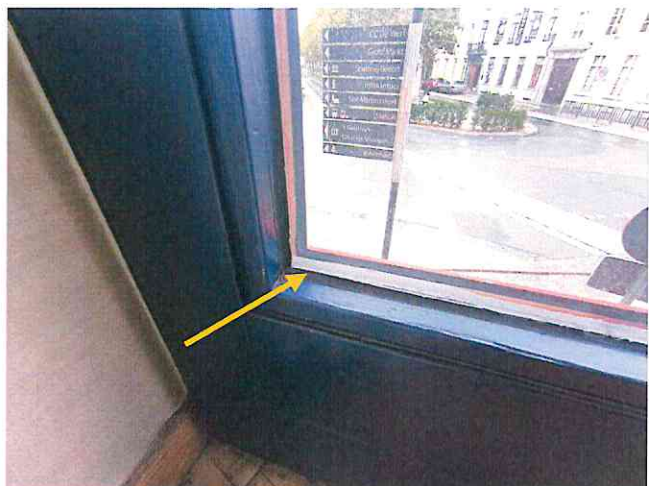
## Fiche 1: Kit niet verdacht (visueel vastgesteld)

De gebruikte siliconen kit is niet asbestverdacht

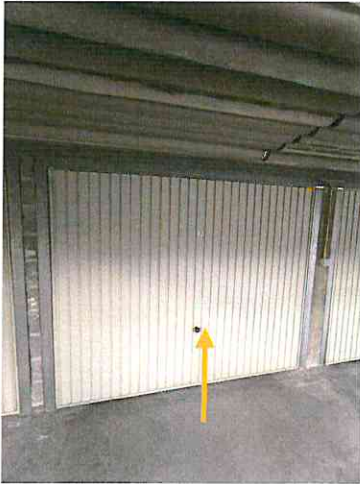
## Fiche 2: garagebox en berging

geen verdachte toepassingen vastgesteld in berging en garagebox

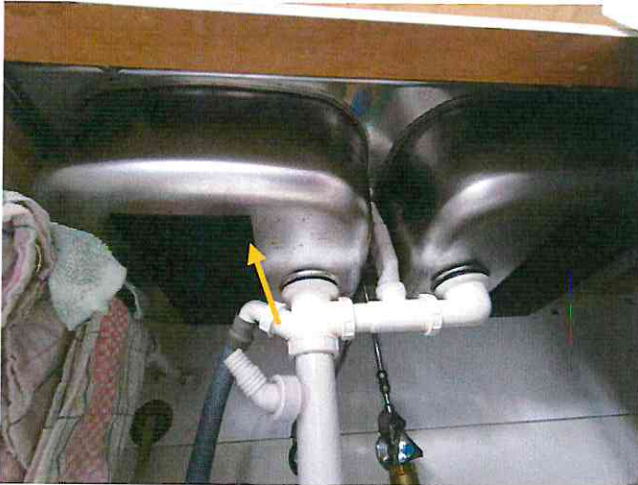
## Fiche 3: Ontdreuningsplaat spoelbak: niet verdacht

De keuken is van een recent bouwjaar, de ontdreuningsplaat spoelbak keuken werd gecontroleerd en is niet verdacht

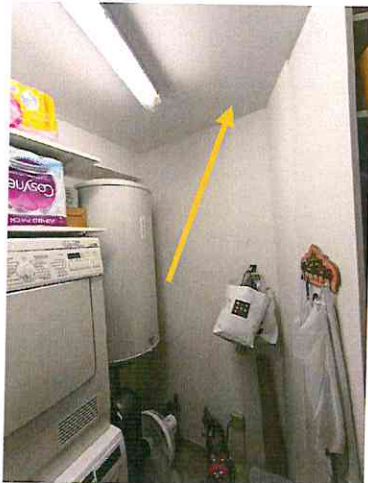
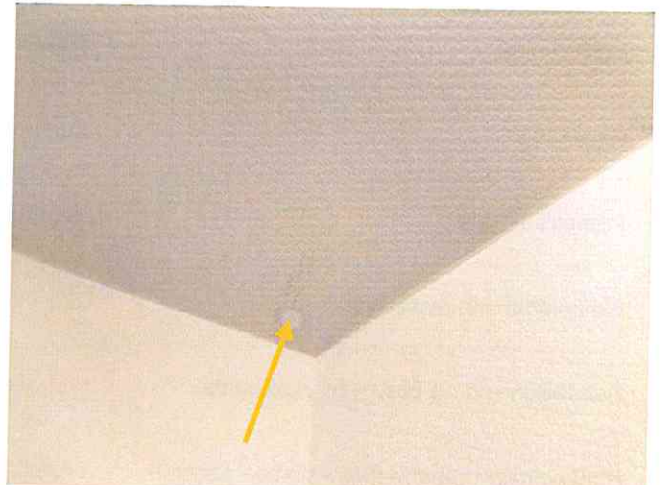
## Fiche 4: Plafondpleister

Geen asbest

| # | Type | Referentie | Resultaat |
|---|---|---|---|
| 4.1 | Mengmonster | 02 | Geen asbest |

| Opmerking | <p>Volgens het inspectieprotocol is een monstername van het pleisterwerk verplicht om dit te identificeren als niet-asbesthoudend.</p> <p>Locatie staalnames: individuele ruimte: berging en kamer/ natte ruimte:keuken / stookplaats:NVT / traphal: NVT</p> <p>De vermelde oppervlaktes en volumes betreffen een beredeneerde schatting. Er worden geen rechten verleend aan deze oppervlaktes/volumes. De dikte is een schatting die voorkomt uit de monsterplaatsen en is daarom niet altijd representatief.</p> <p>Er bevinden zich enkele plafonds . Het is niet duidelijk of er pleisterwerk of asbest toepassingen aanwezig zijn achter/op deze valse plafonds, het is aangewezen om bijkomend onderzoek uit te voeren bij werken</p> |

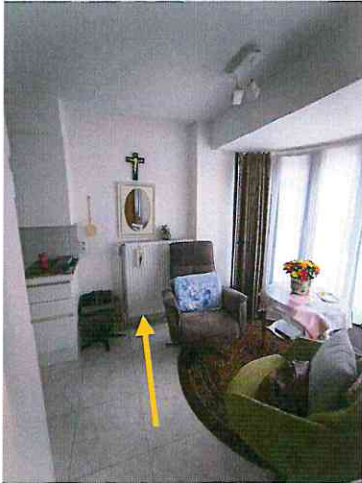
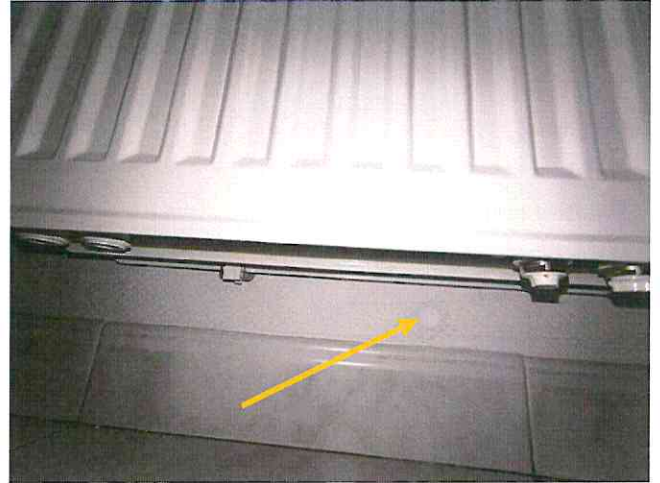
## Fiche 5: Muurpleister

Geen asbest

| # | Type | Referentie | Resultaat |
|---|---|---|---|
| 5.1 | Mengmonster | 01 | Geen asbest |

| Opmerking | <p>Volgens het inspectieprotocol is een monstername van het pleisterwerk verplicht om dit te identificeren als niet-asbesthoudend.</p> <p>Locatie staalnames: individuele ruimte: berging en kamer / natte ruimte:keuken / stookplaats:NVT / traphal: NVT</p> <p>De vermelde oppervlaktes en volumes betreffen een beredeneerde schatting. Er worden geen rechten verleend aan deze oppervlaktes/volumes. De dikte is een schatting die voorkomt uit de monsterplaatsen en is daarom niet altijd representatief.</p> |
