# Asbestinventarisatetest

Neerhoflaan 8, 9308 Aalst

Attestnummer : 20260629-000424.000

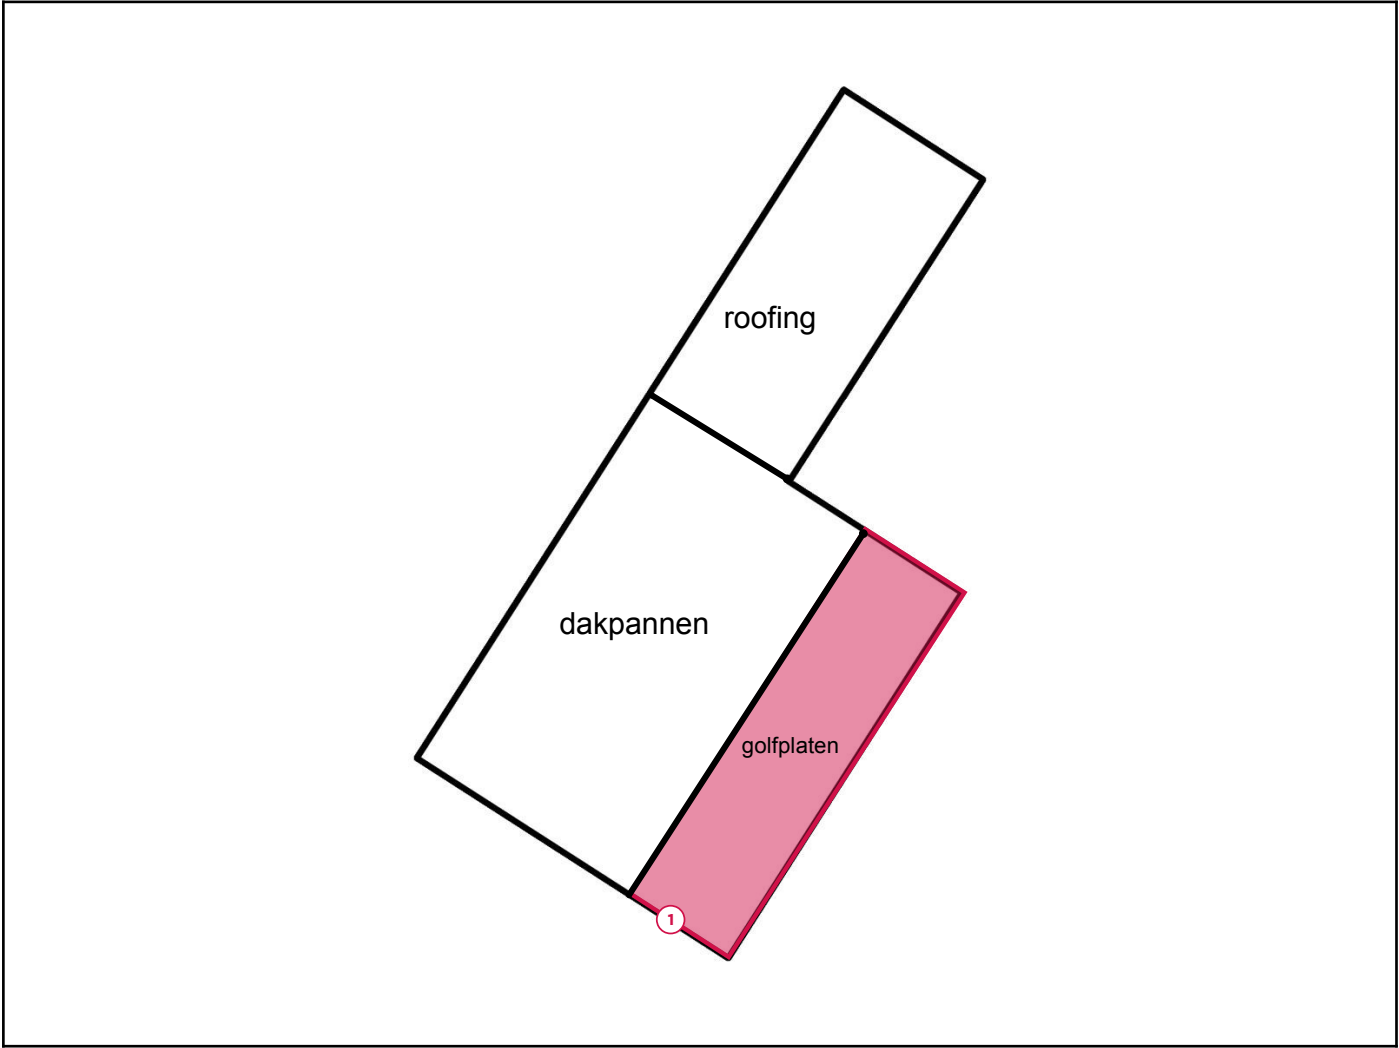
# Plan 1.9: Dak

| Beschrijving | Type | Actie |
|---|---|---|
| 1. Dak bestaande uit golfplaten garage | Asbestmateriaal | Dringend verwijderen |

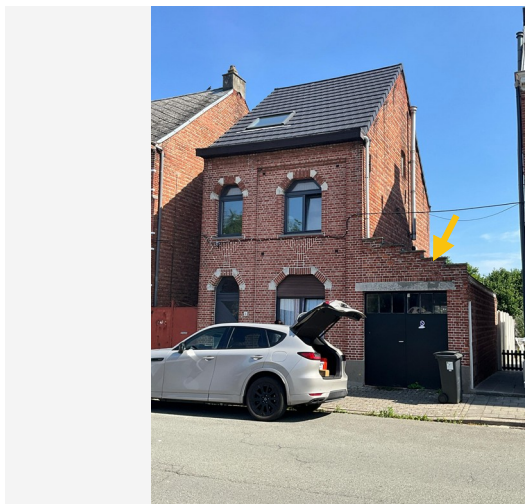
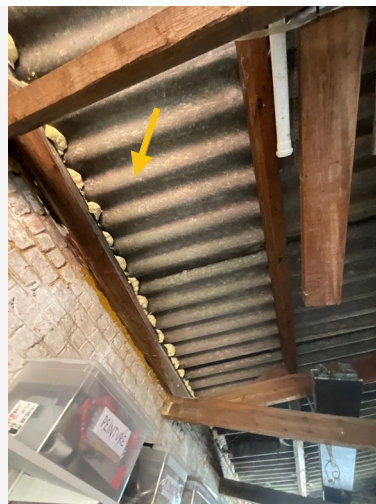
| Eindbeoordeling materiaalarisico | Hoog materiaalarisico en/of hoge kans op vezelvrijgave |

| Gebondenheid | Categorie 1: hechtgebonden in oorsprong |
| Asbestsoort (vezeltype) | Crocidoliet aanwezig |
| Asbestconcentratie | Laag (< 50%) |
| Afschermingsgraad van het gehele materiaal | Geheel of deels vrij aan de binnenlucht, maar geen contact met binnenluchtstromen |
| Toestand van het materiaal | Matig beschadigd, matig verweerd |

| Beschrijving | Dak bestaande uit golfplaten garage |
| Asbestmateriaal | Dak- en gevelbekleding - Golfplaat |
| Hoeveelheid (oppervlakte - aantal) | <ul style="list-style-type: none"><li>• 20,00 m<sup>2</sup> - 1 stuk</li></ul> |

**Dringend verwijderen**

- Verwijder dit asbestmateriaal zo snel mogelijk. Volg de toestand goed op.
- Hemelwater dat afspoelt van asbestcement daken of gevels kan asbestdeeltjes bevatten. Gebruik het enkel voor gesloten circuits (bv. spoelen toiletten). Reinig na het vervangen van het dak of de gevel de dakgoten en regenwaterput of -ton om asbesthoudend sediment of slib te verwijderen
- Voer bijkomende staalname(s) uit.

- Eenvoudige handelingen: mag via doe-het-zelf of door werknemer(s) met opleidingsattest eenvoudige handelingen  
Deze toepassing kan door een aannemer die over een opleidingsattest eenvoudige handelingen beschikt of door een particulier (doe-het-zelf), verwijderd worden indien er geen verhoogd risico op vrijgave van asbestvezels (max. concentratie 0,01 vezels/cm<sup>3</sup> - CODEX Art. VI.3-54) ontstaat en de toepassing voorafgaand wordt gefixeerd/bevochtigd; de individuele elementen zonder machinale werktuigen (boormachine, slijpschijf, hogedrukreiniger,...) en zonder breken of gooien een voor een losgemaakt worden; en ten slotte dubbel en luchtdicht verpakt weggevoerd worden naar een erkend afvalpunt (recyclagepark).

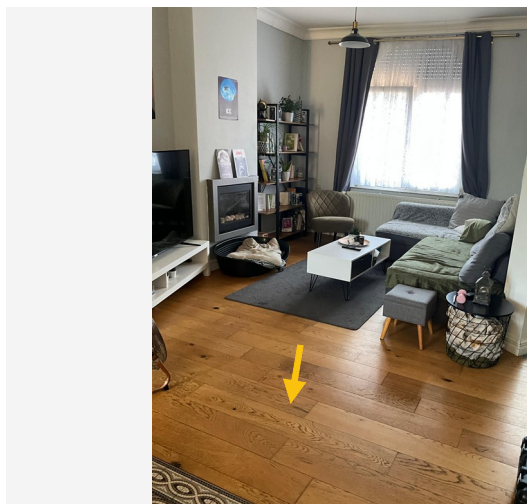
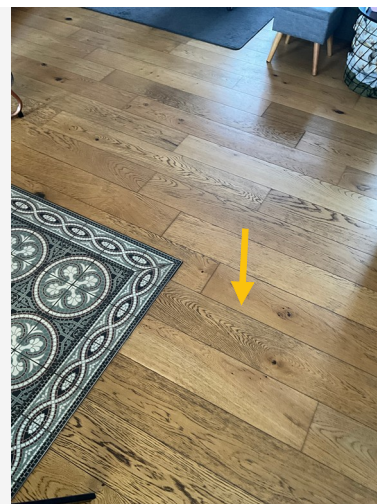
Het laminaat of parket is niet verdacht, over onderliggende lagen kan er geen uitspraak gedaan worden

Aanwezig in living en eetplaats - 30m<sup>2</sup>.

Op 1 verdiep overal aanwezig behalve in badkamer - 35m<sup>2</sup>, in badkamer - 9m<sup>2</sup> vloerzeil, niet verdacht.

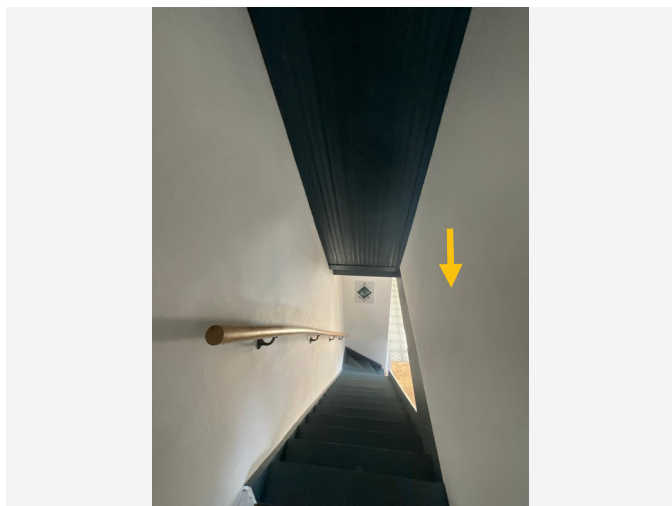
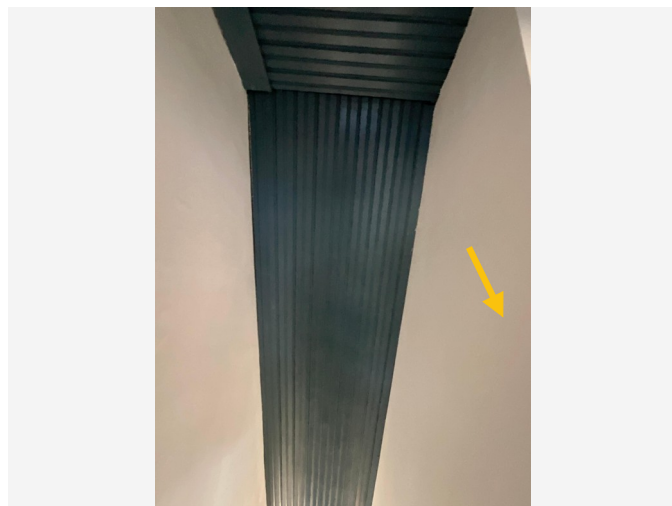
De muren werden afgewerkt met niet-asbestverdachte voorzetpanelen die inspectie van de bedekte structuur (opbouw, pleisterwerk) verhinderen

Aanwezig als scheidingswand slaapkamer en traphal - 8m<sup>2</sup>.

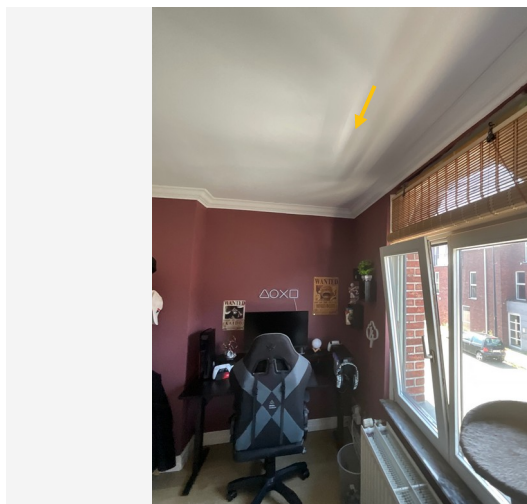
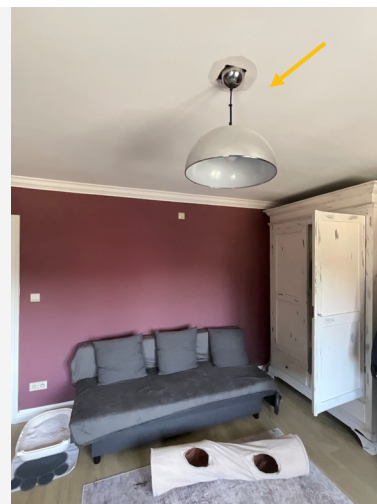
De plafonds werden afgewerkt met niet-asbestverdachte voorzetpanelen die inspectie van de bedekte structuur (opbouw, pleisterwerk) verhinderen. Over bovenliggende toepassingen kan er geen uitspraak gedaan worden

Overall aanwezig behalve in keuken.

Op gelijkvloers - 41m<sup>2</sup>, op 1 verdiep - 47m<sup>2</sup>.

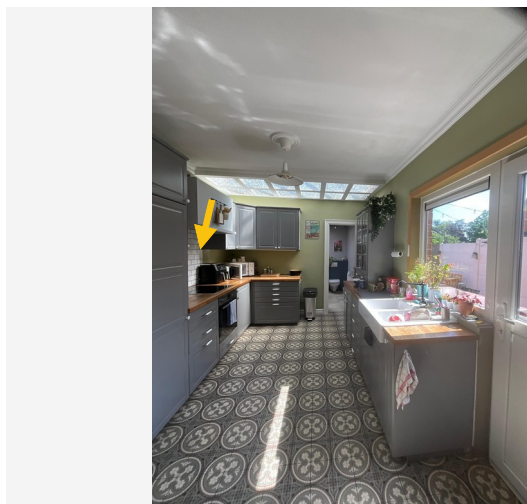
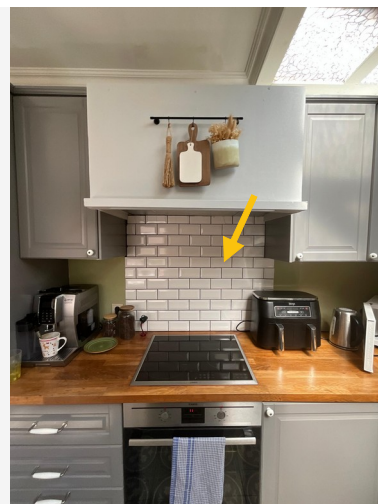
Faiencetegels zijn mogelijk gelijmd of gecementeerd, enkel via destructief onderzoek aantoonbaar

Aanwezig in keuken - 1m<sup>2</sup>, in badkamer - 16m<sup>2</sup>, reeds vernieuwd

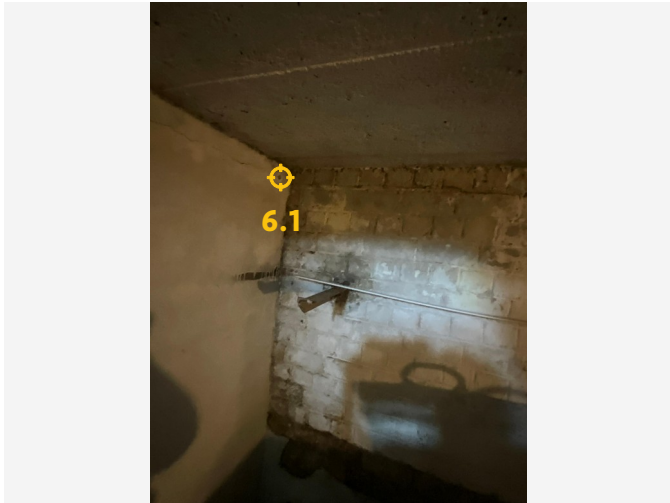
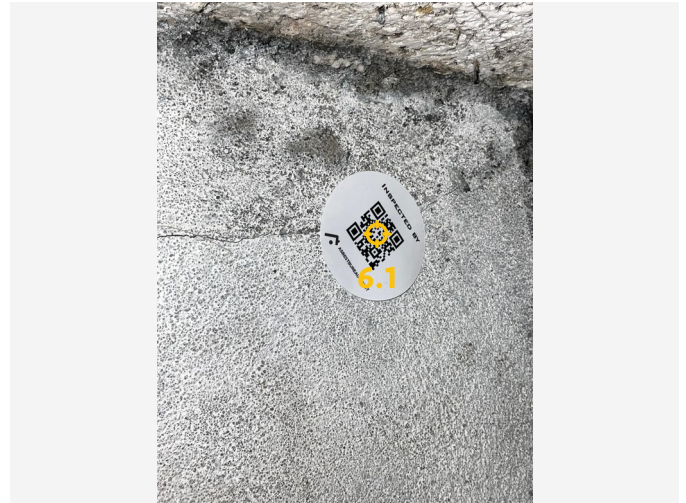
## Fiche 6: Cementlaag kelder

Geen asbest

| # | Type | Referentie | Resultaat |
|---|---|---|---|
| 6.1 | Mengmonster | 4 | Geen asbest |

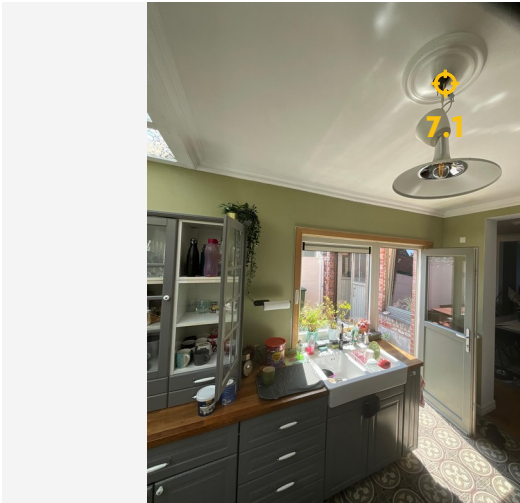
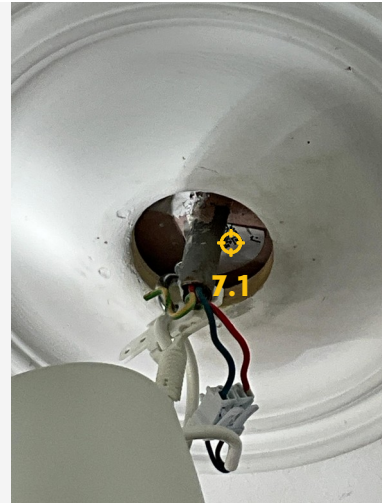
## Fiche 7: Pleisterwerk plafonds

Geen asbest

| # | Type | Referentie | Resultaat |
|---|---|---|---|
| 7.1 | Mengmonster | 2 | Geen asbest |

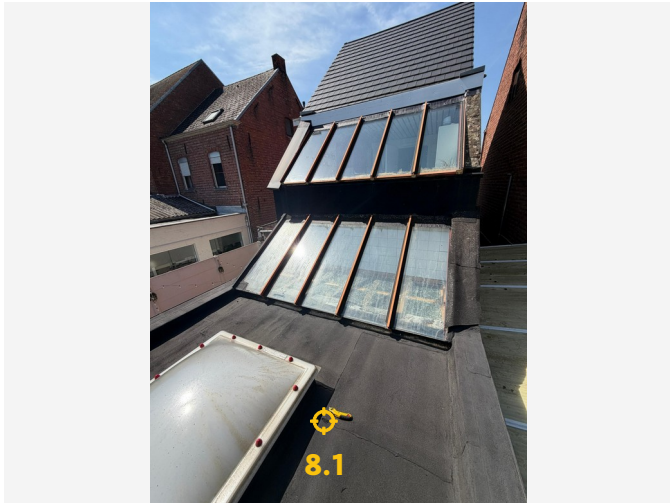
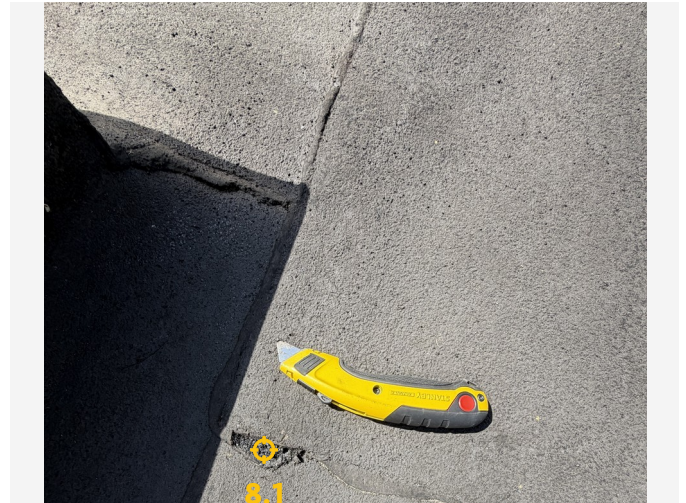
## Fiche 8: Roofing achterbouw

Geen asbest

| # | Type | Referentie | Resultaat |
|---|---|---|---|
| 8.1 | Puntmonster | 3 | Geen asbest |

| Opmerking | <p>Staalname tot op de eventuele onderliggende lagen is niet mogelijk zonder uitbreiding naar een destructief onderzoek.</p> <p>Vermoedelijk op het hoger gelegen dak bevindt zich ook hetzelfde type roofing</p> |

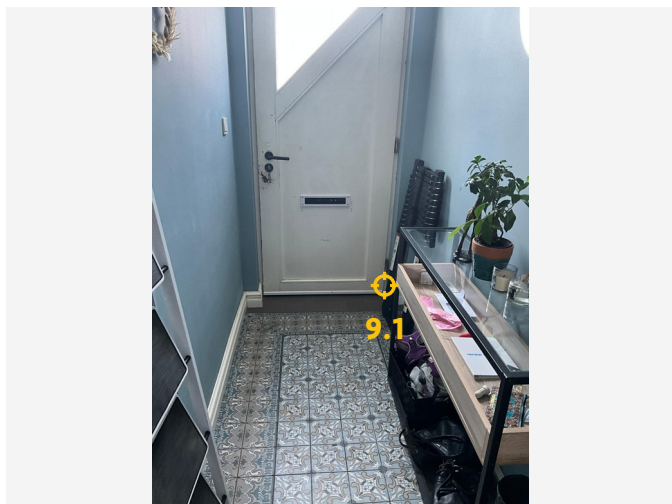
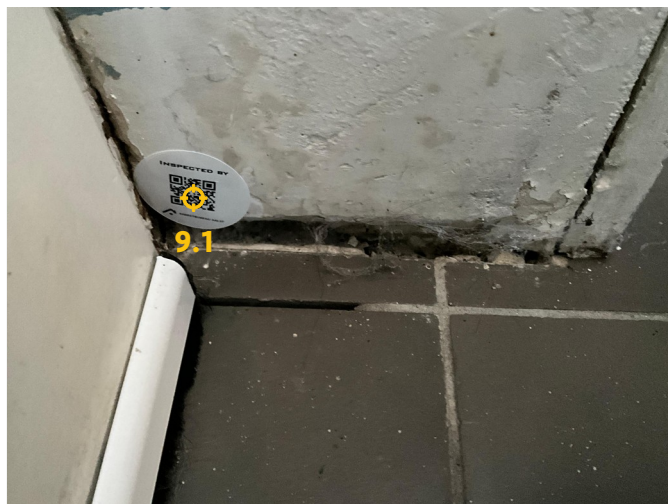
## Fiche 9: Pleisterwerk wanden

Geen asbest

| # | Type | Referentie | Resultaat |
|---|---|---|---|
| 9.1 | Mengmonster | 1 | Geen asbest |

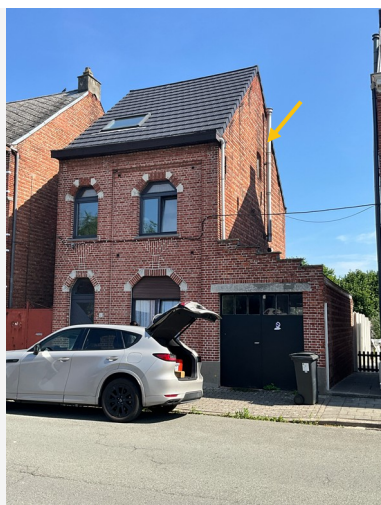
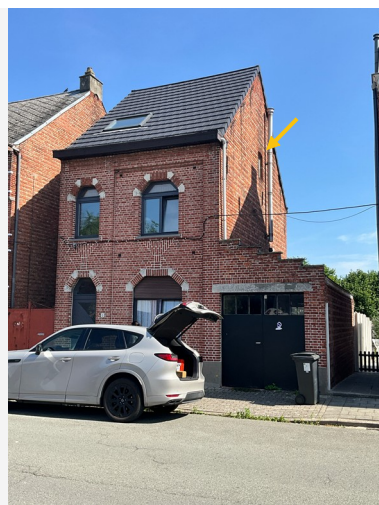
### Fiche 10: Rookgaskanaal (niet verdacht)

| Beschrijving | Notitie | Terug te vinden op plannen |
|---|---|---|
| Fiche 10: Rookgaskanaal (niet verdacht) | Het rookgaskanaal is niet-asbestverdacht. | - |

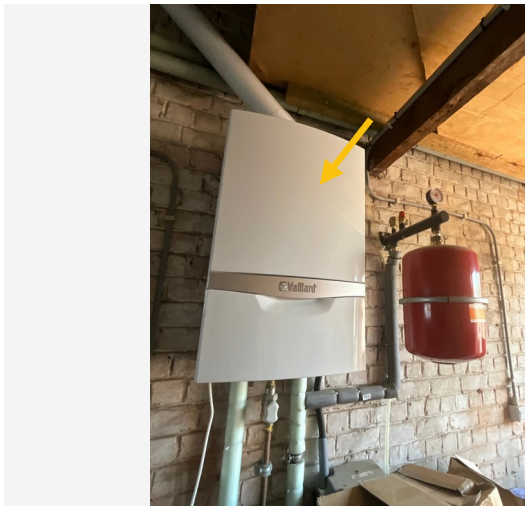
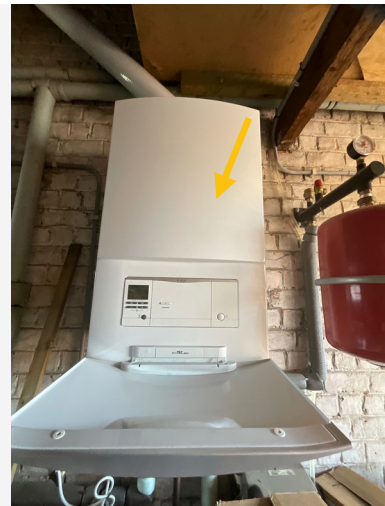
## Fiche 11: CV-ketel (niet verdacht)

| Beschrijving | Notitie | Terug te vinden op plannen |
|---|---|---|
| Fiche 11: CV-ketel (niet verdacht) | De CV-ketel (dichtingen, isolerend materiaal) is niet asbestverdacht.<br><br>Volgens de literatuur bevat dit model geen asbesthoudende toepassingen<br><br>Aanwezig in garage | - |

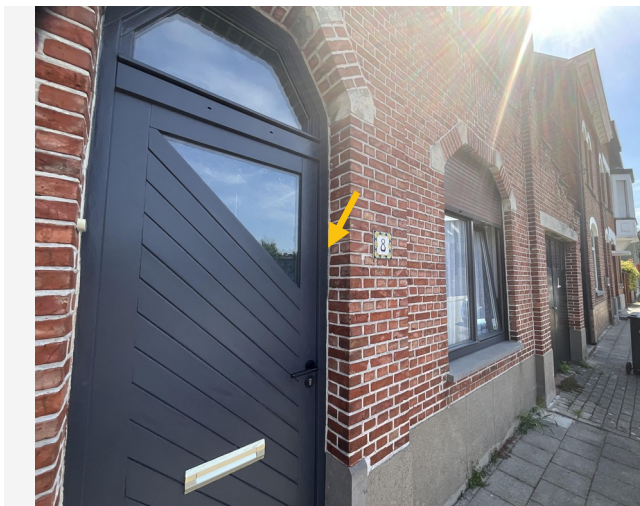
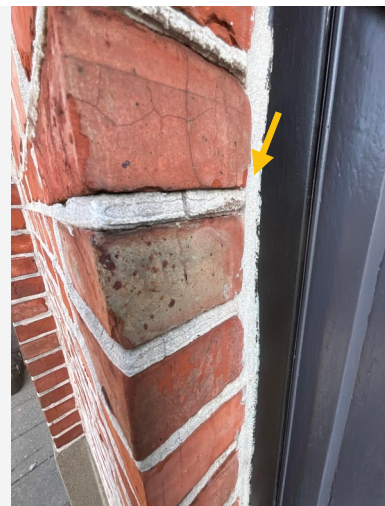
## Fiche 12: Kit aan de ramen

| Beschrijving | Notitie | Terug te vinden op plannen |
|---|---|---|
| Fiche 12: Kit aan de ramen | De kit aan de ramen is niet asbestverdacht.<br>Alle ramen werden gecontroleerd.<br><br>Betreft cementvoeg | - |

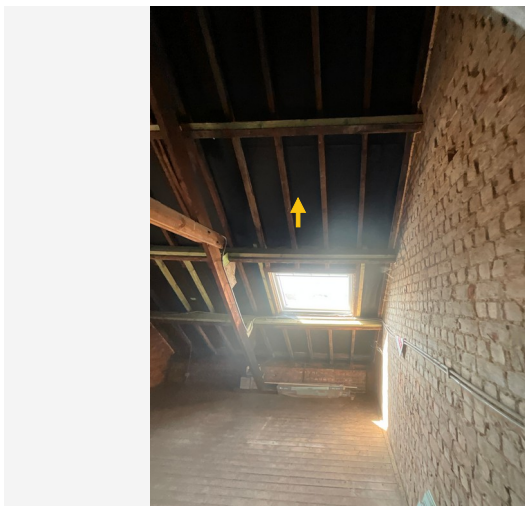
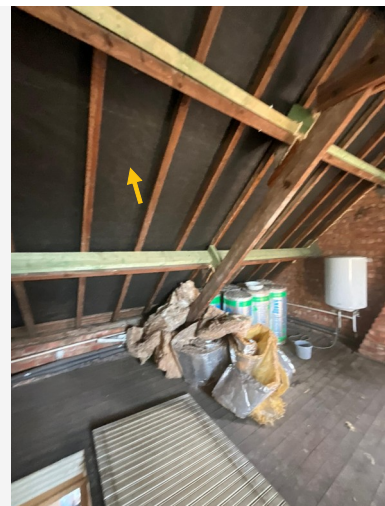
## Fiche 13: Onderdak (niet aanwezig)

| Beschrijving | Notitie | Terug te vinden op plannen |
|---|---|---|
| Fiche 13: Onderdak (niet aanwezig) | Er is geen te onderzoeken onderdak aanwezig op de inspectielocatie.<br><br>Betreft fleece. | - |

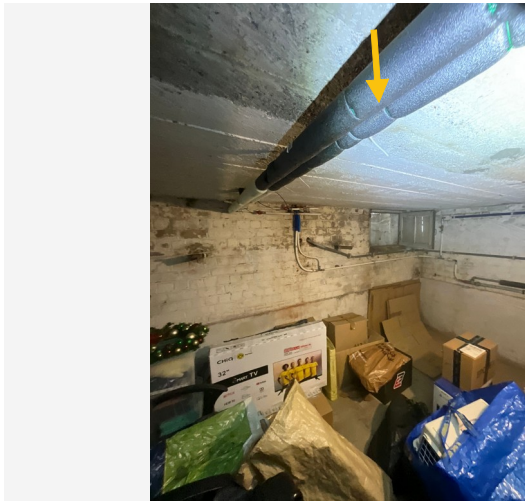
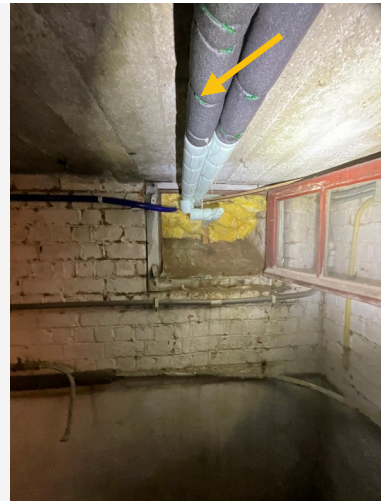
## Fiche 14: Leidingisolatie (niet verdacht)

| Beschrijving | Notitie | Terug te vinden op plannen |
|---|---|---|
| Fiche 14: Leidingisolatie (niet verdacht) | De leidingisolatie is niet-asbestverdacht.<br><br>Betreft mousse. | - |
