# Asbestinventarisatetest

Stationstraat 62, 8700 Tielt

Attestnummer : 20250618-000406.000

**Niet-asbestveilig**

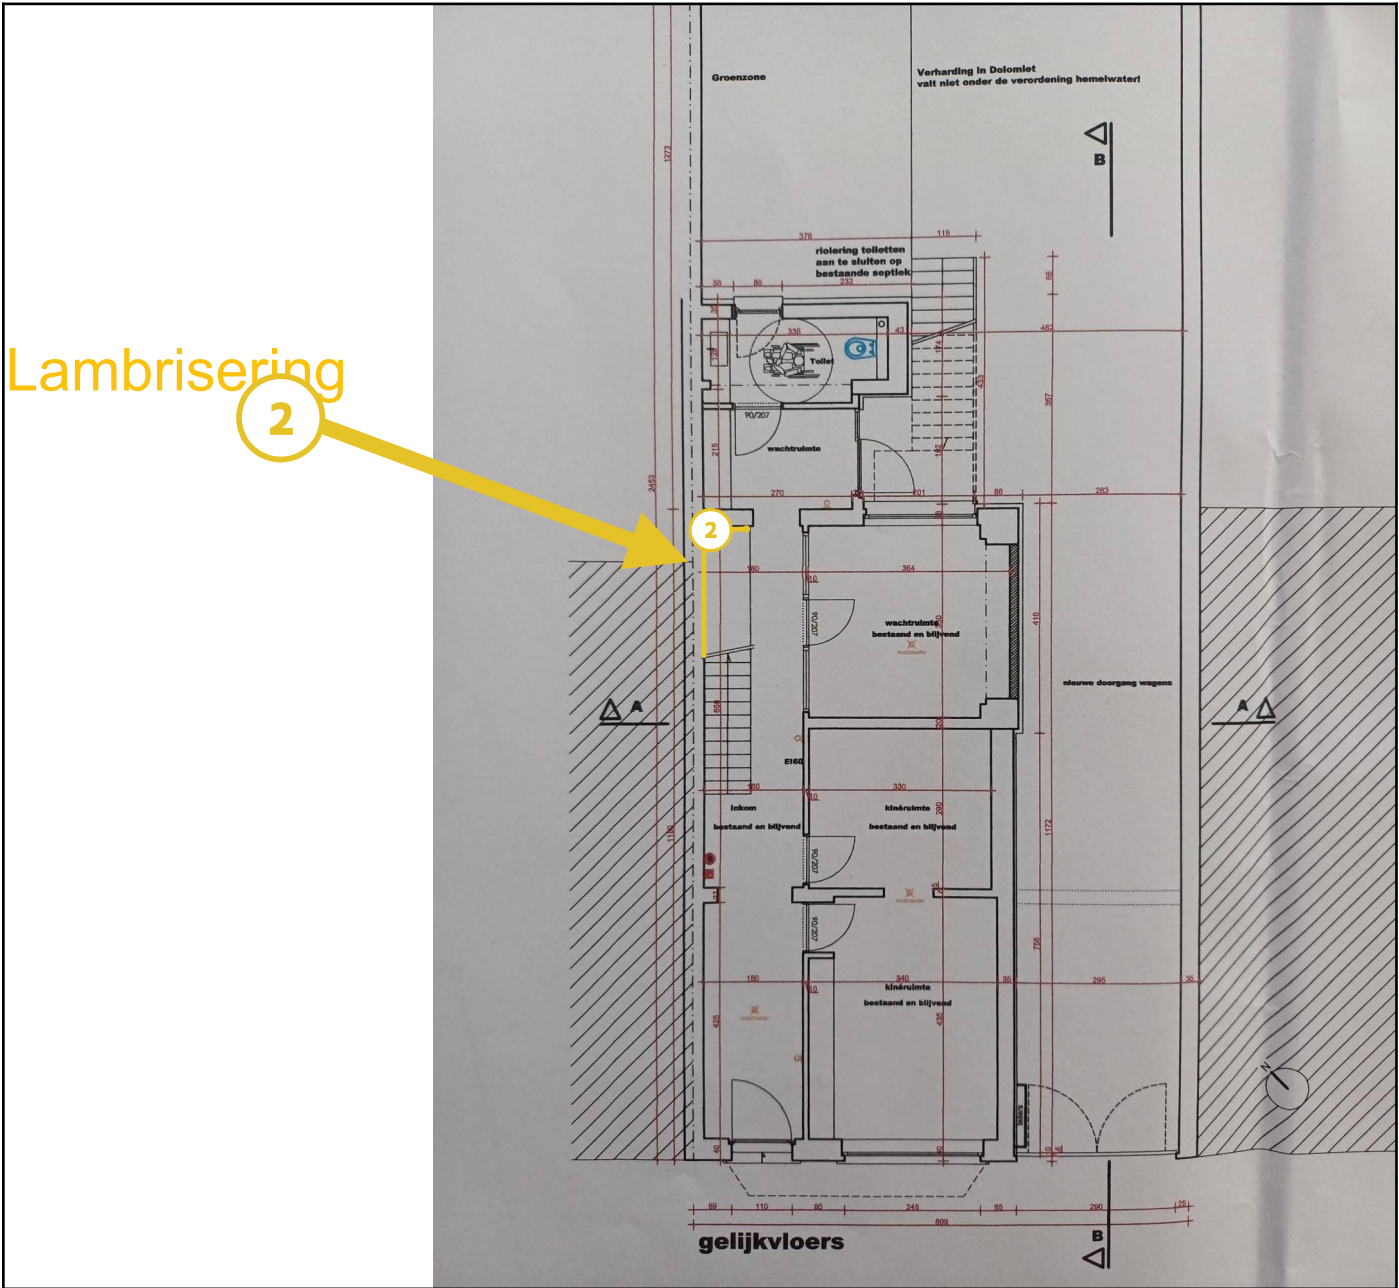
# Plan 1.3: Gelijkvloers - lambrisering

| Beschrijving | Type | Actie |
|---|---|---|
| 2. Lambrisering | Asbestmateriaal | Zorgvuldig beheren |

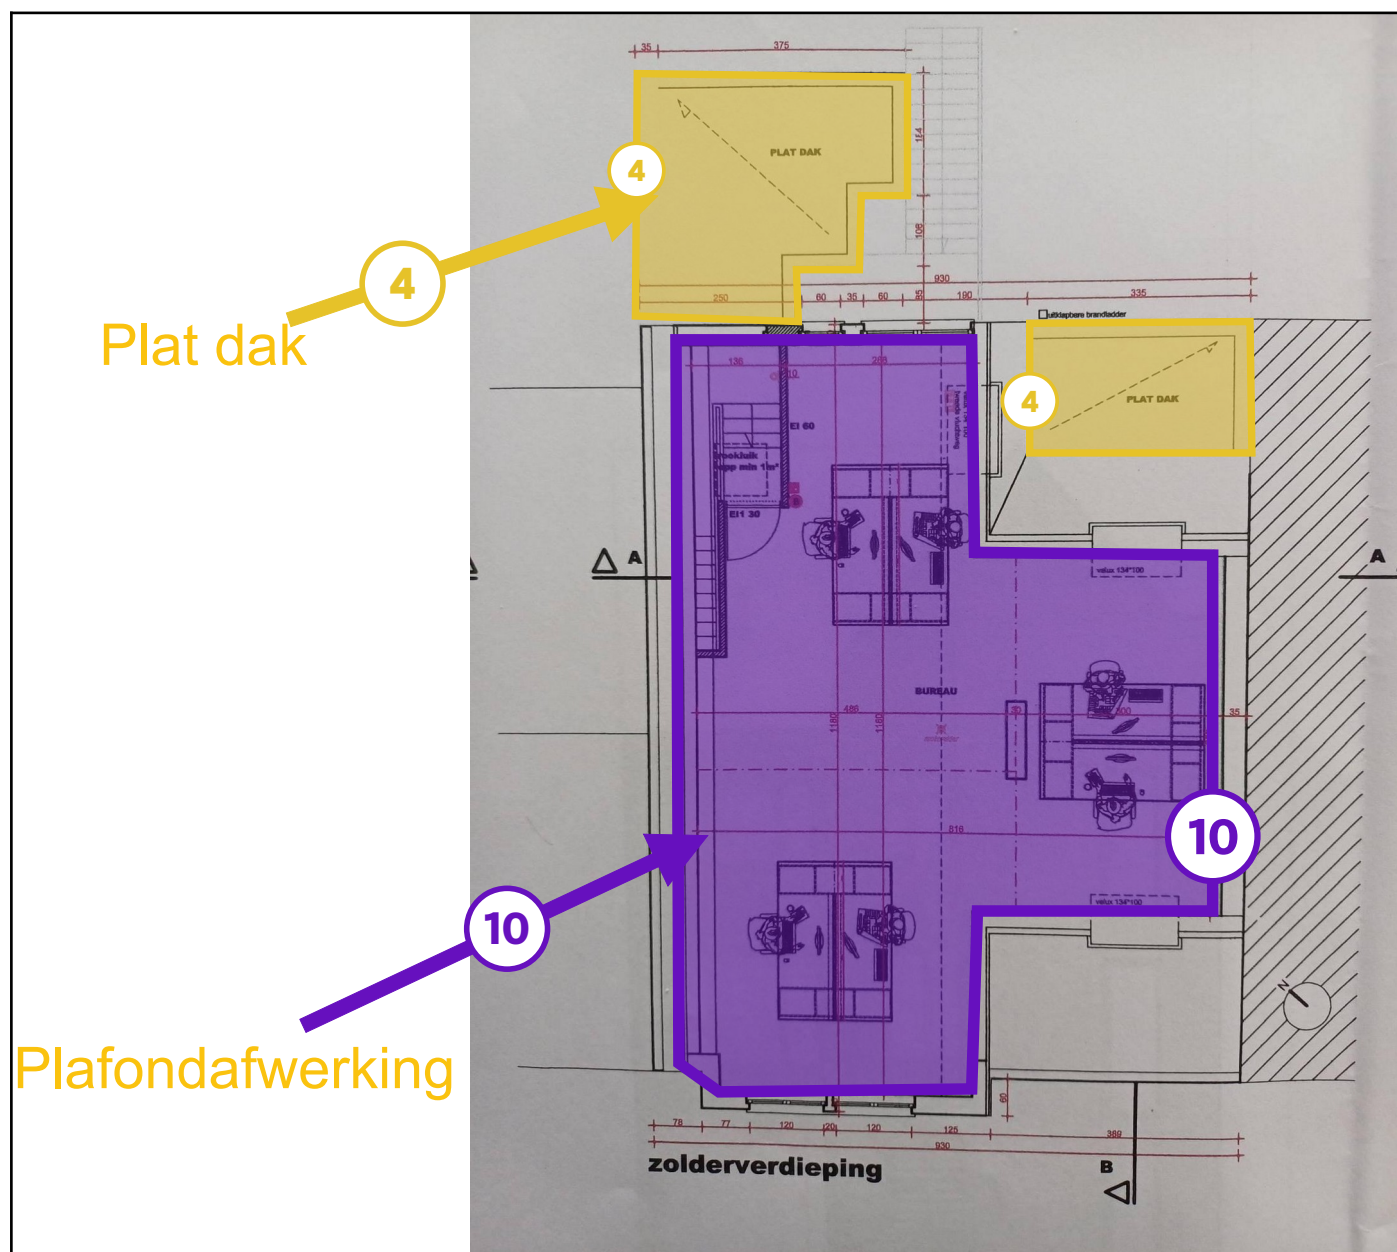
## Plan 1.17: Zolderverdieping - plafondafwerking + plat dak

| Beschrijving | Type | Actie |
|---|---|---|
| 4. Plat dak | Asbestmateriaal | Zorgvuldig beheren |

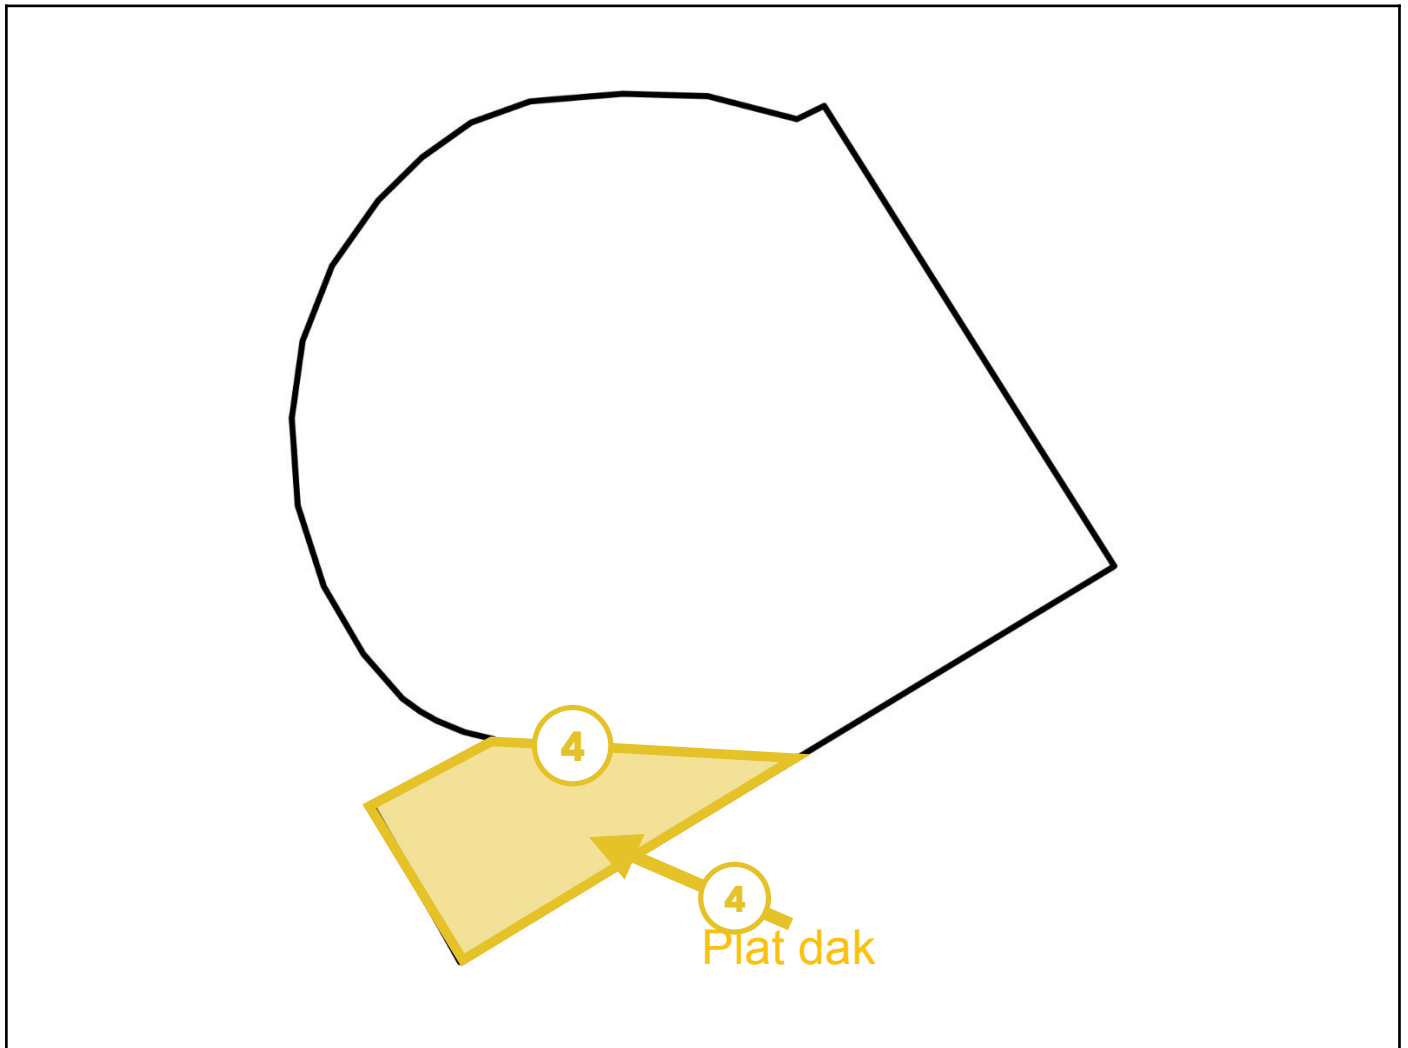
## Plan 2.2: Bijgebouw plan - plat dak

| Beschrijving | Type | Actie |
|---|---|---|
| 4. Plat dak | Asbestmateriaal | Zorgvuldig beheren |

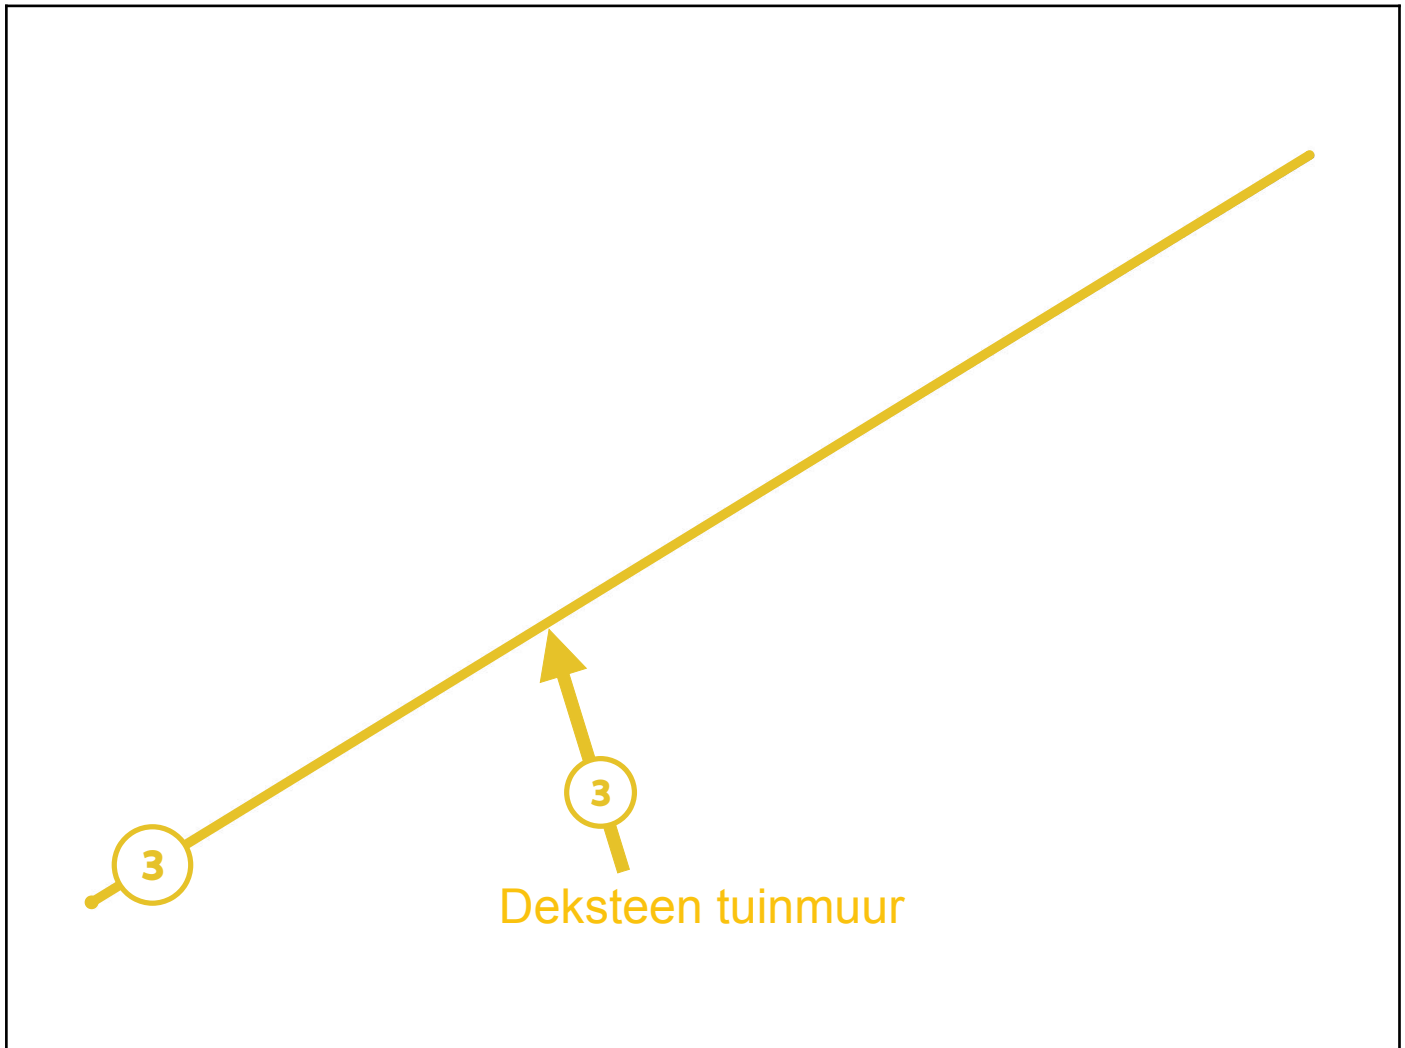
## Plan 3.1: Tuinmuur 1 plan - deksteen

| Beschrijving | Type | Actie |
|---|---|---|
| 3. Deksteen tuinmuur | Asbestmateriaal | Zorgvuldig beheren |

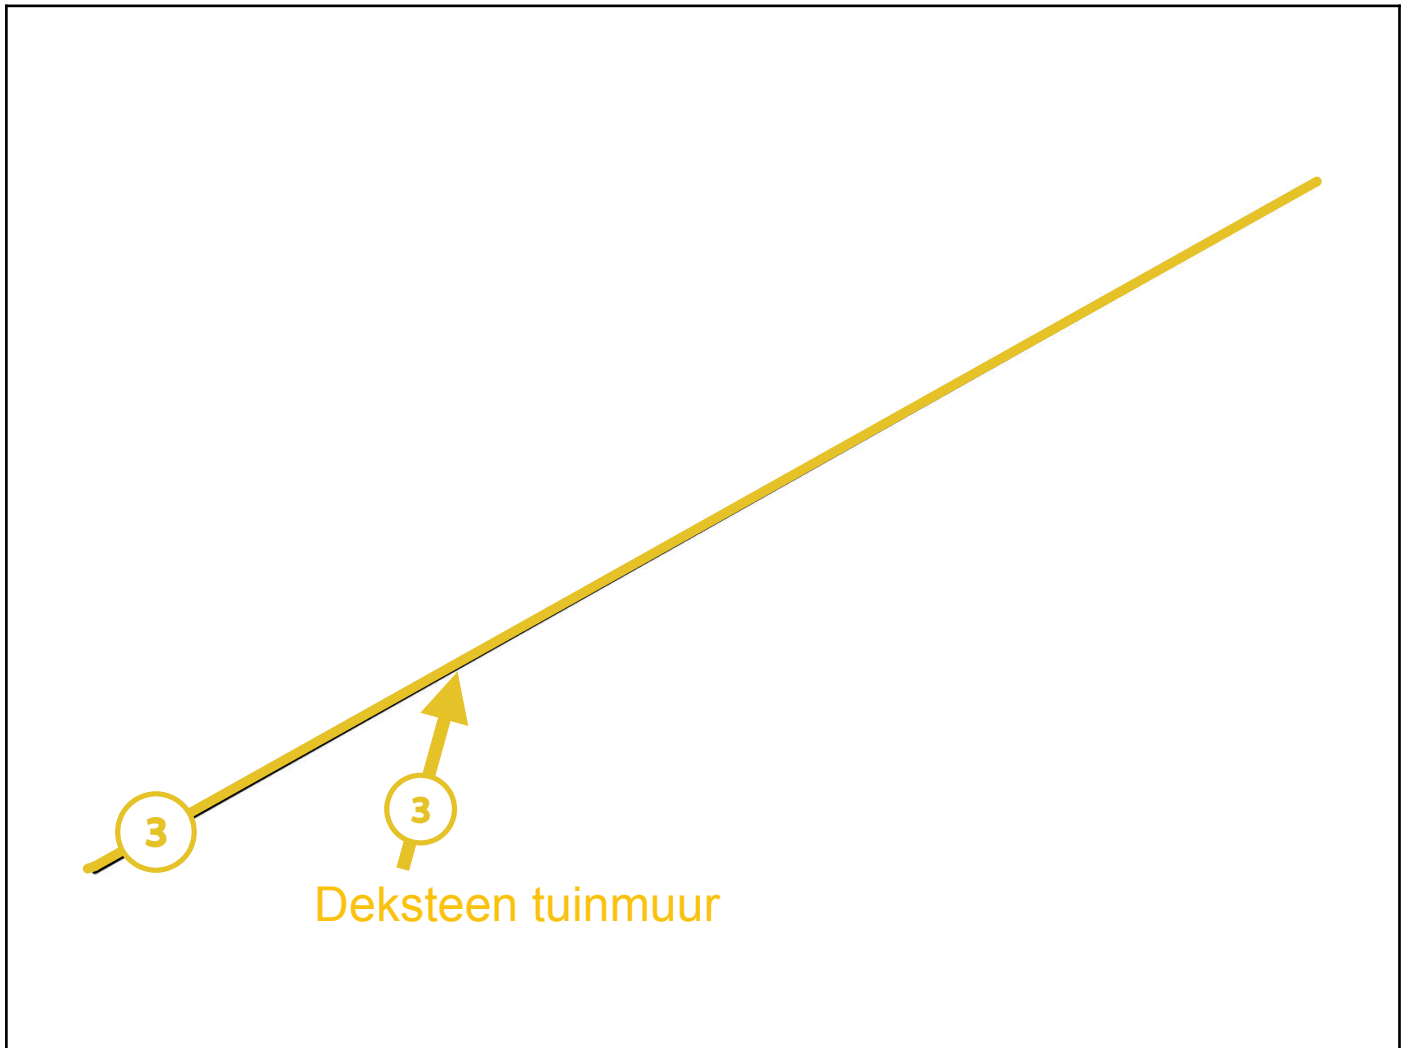
## Plan 4.1: Tuinmuur 2 plan - deksteen

| Beschrijving | Type | Actie |
|---|---|---|
| 3. Deksteen tuinmuur | Asbestmateriaal | Zorgvuldig beheren |

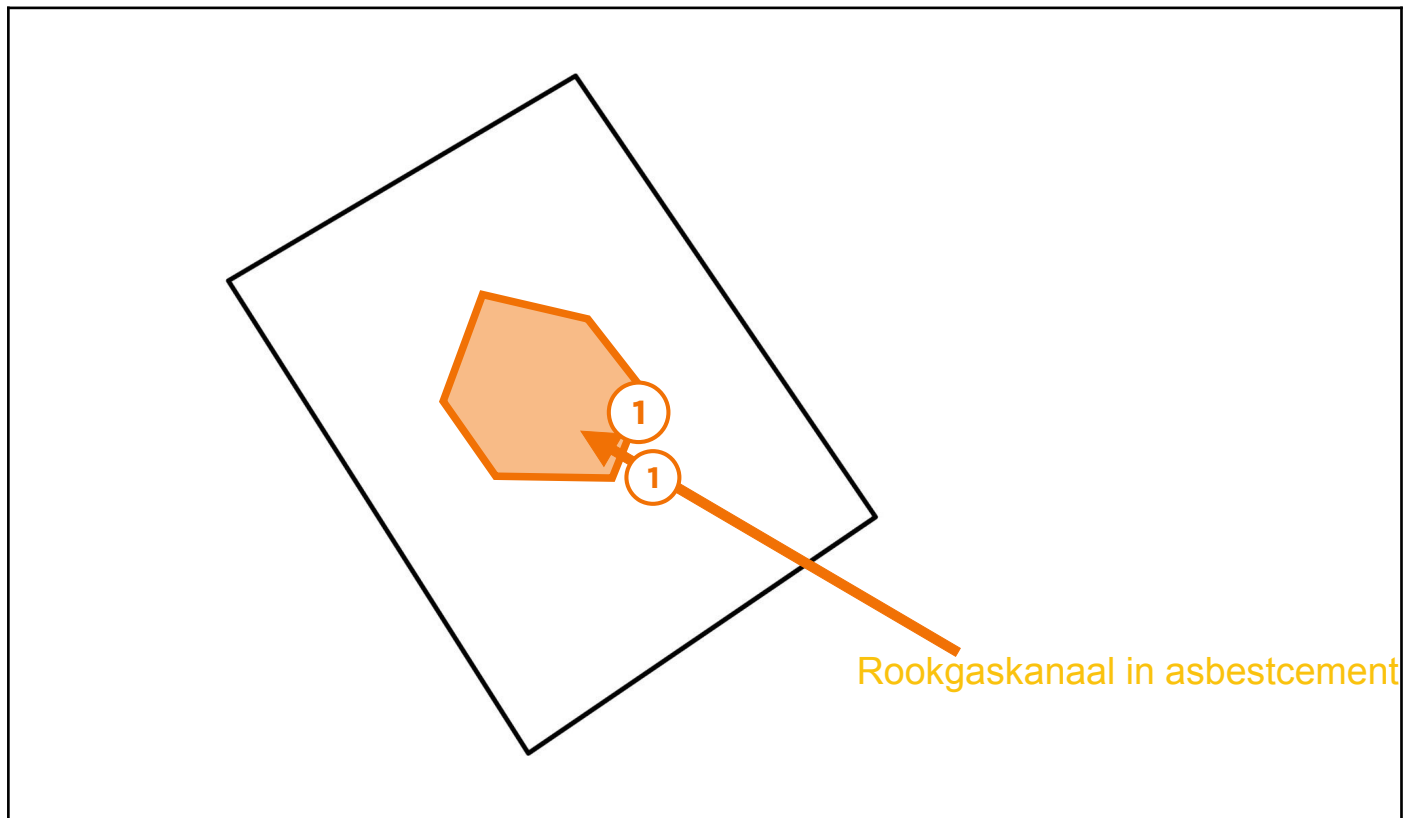
## Plan 5.1: Schouw plan - rookgaskanaal in asbestcement

| Beschrijving | Type | Actie |
|---|---|---|
| 1. Rookgaskanaal in asbestcement | Asbestmateriaal | <a href="#">Verwijderen</a> |

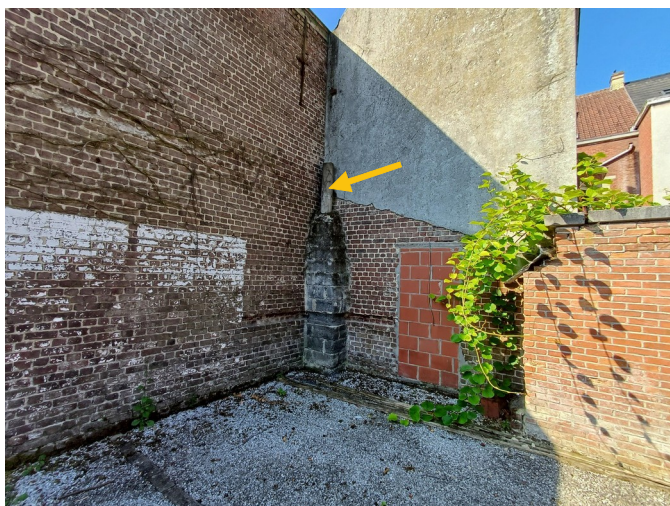
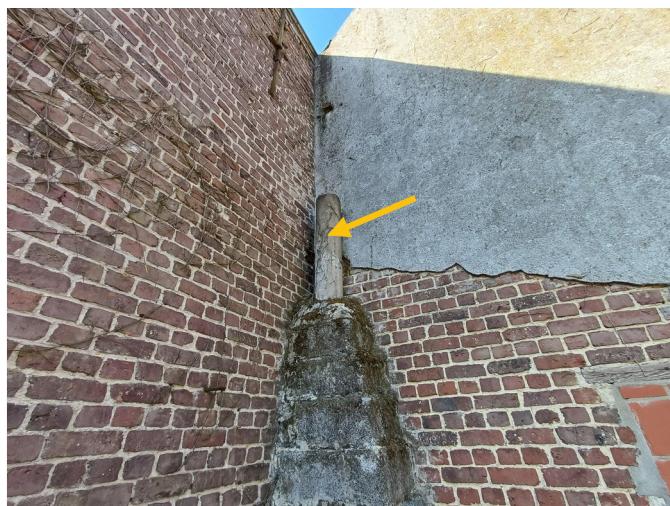
Het asbestmateriaal valt onder de mijlpaal van 2034.

| Eindbeoordeling materiaalrisico | Laag materiaalrisico en/of verlaagde kans op vezelvrijgave |

| Asbestsoort (vezeltype) | Crocidoliet aanwezig |
| Toestand van het materiaal | Licht beschadigd, licht verweerd. Intact calciumsilicaatmateriaal of categorie III 'gebondenheid' |

| Beschrijving | Rookgaskanaal in asbestcement |

- Zorg voor een veilig beheer. Vermijd het beschadigen van het asbestmateriaal. Controleer de toestand jaarlijks op wijzigingen.
- Voer bijkomende staalname(s) uit.

- Eenvoudige handelingen: enkel door erkend asbestverwijderaar  
Vermoedelijk loopt de buis door in een kanaal in de gemetste schouw, dit vereist specifieke bijkomende maatregelen en voldoende expertise om deze buis correct te verwijderen zonder de buis stuk te maken. Bij het verwijderen kan stof voorkomen.

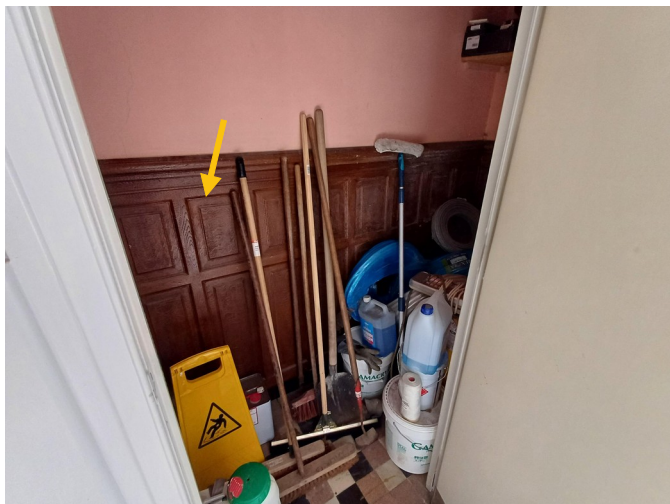
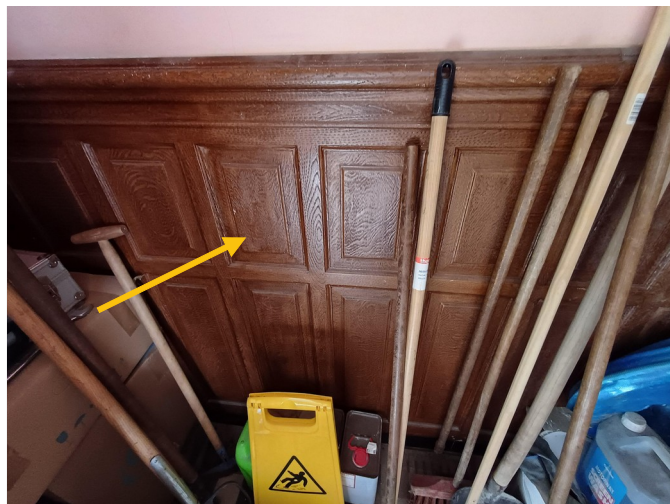
Het asbestmateriaal valt onder de mijlpaal van 2040.

| Eindbeoordeling materiaalisico | Laag materiaalisico en/of verlaagde kans op vezelvrijgave |

| Asbestsoort (vezeltype) | Crocidoliet aanwezig |
| Toestand van het materiaal | Onbeschadigd, niet verweerd |

| Beschrijving | Lambrisering |

- Zorg voor een veilig beheer. Vermijd het beschadigen van het asbestmateriaal. Controleer de toestand jaarlijks op wijzigingen.
- Voer bijkomende staalname(s) uit.

- Eenvoudige handelingen: mag via doe-het-zelf of door werknemer(s) met opleidingsattest eenvoudige handelingen  
De lambrisering ongebroken en verpakt in een asbestzak aanbieden aan het containerpark of aan een asbestverwerkingsbedrijf.

Het fixeren van de lambrisering en het dragen van persoonlijke beschermingsmiddelen tijdens het verwijderen is verplicht.

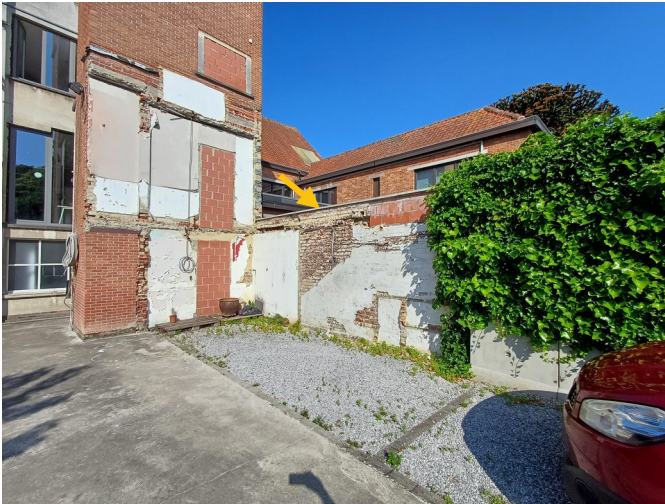
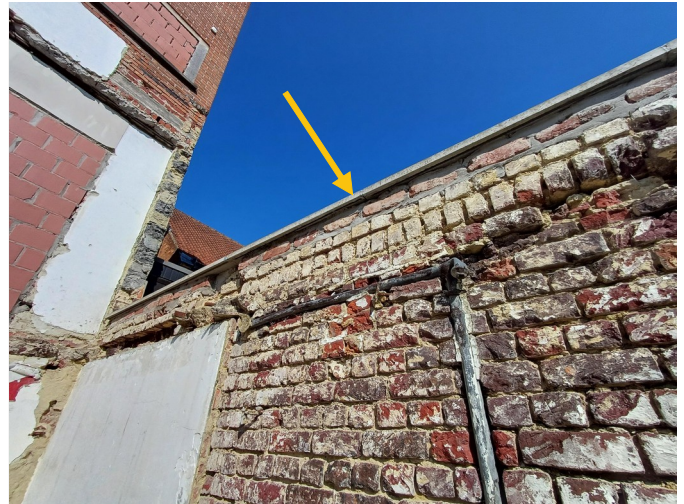
Het asbestmateriaal valt onder de mijlpaal van 2040.

| Opmerking | Op basis van mijn expertise als deskundige heb ik deze dekstenen als asbesthoudend geclassificeerd, zonder staalname. De opgegeven volumes zijn slechts schattingen en mogen niet worden gebruikt als maatstaf voor heffingen. |

- Zorg voor een veilig beheer. Vermijd het beschadigen van het asbestmateriaal. Controleer de toestand jaarlijks op wijzigingen.
- Voer bijkomende staalname(s) uit.

- Eenvoudige handelingen: mag via doe-het-zelf of door werknemer(s) met opleidingsattest eenvoudige handelingen  
De dekstenen ongebroken en verpakt in een asbestzak aanbieden aan het containerpark of aan een asbestverwerkingsbedrijf.

Het fixeren van de dekstenen en het dragen van persoonlijke beschermingsmiddelen tijdens het verwijderen is verplicht.

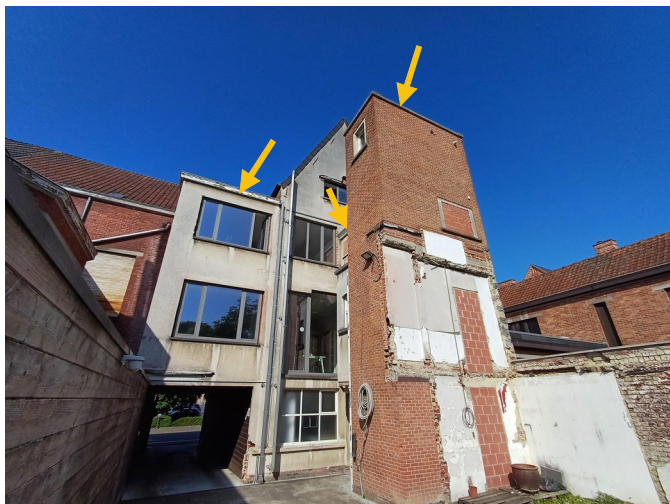
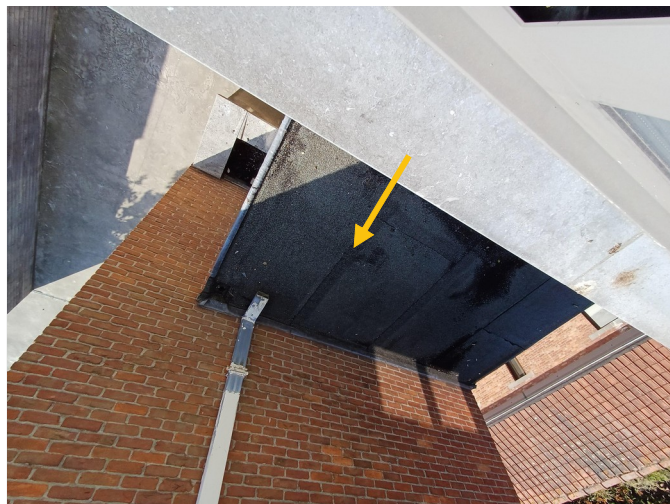
| Identificatiemethode | Vaststelling zonder monsternamen<br><br>Motivatie: Groot risico op structurele gevolgschade (leeschade, werking installatie,...) |
| Opmerking | <p>De opgegeven volumes zijn slechts schattingen en mogen niet worden gebruikt als maatstaf voor heffingen.</p> <p>Het plat dak is in goede staat.</p> <p>Er kan geen staalname uitgevoerd worden zonder schade aan te brengen met waterinsijpeling tot gevolg.</p> <p>De onderliggende lagen kunnen niet worden geïdentificeerd en geïnspecteerd. Er is een kans dat deze asbesthoudend zijn.</p> |
