# Asbestinventarisatetest

Berlaarbaan 319, 2861 Sint-Katelijne-Waver

Attestnummer : 20230306-000200.000

**Niet-asbestveilig**

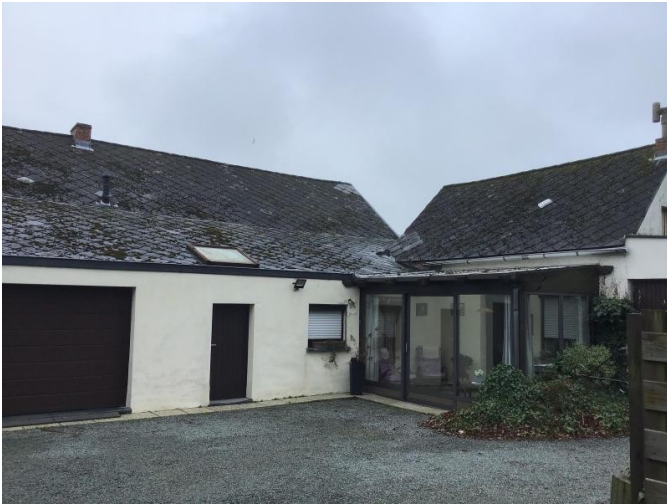
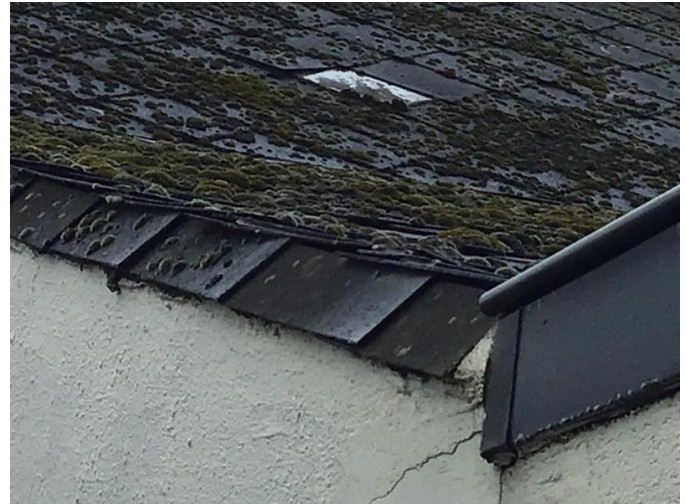
Eindbeoordeling materiaalrisico	Verhoogd materiaalrisico en/of verhoogde kans op vezelvrijgave
---------------------------------	--

<b>Toestand van het materiaal</b>	Licht beschadigd, licht verweerd. Intact materiaal type Pical – asbestboard of categorie III 'gebondenheid'
-----------------------------------	---

<b>Beschrijving</b>	Dakleien
<b>Omgeving</b>	Buiten
<b>Primaire drager</b>	Schuin dak
<b>Asbestmateriaal</b>	Dak- en gevelbekleding - Lei, shingle
<b>Bindmiddel van asbestmateriaal</b>	Cement
<b>Gebondenheid op basis van bindmiddel</b>	Hecht
<b>Hoeveelheid (oppervlakte - aantal)</b>	• 1,00 m <sup>2</sup> - 1 stuk
<b>Totale oppervlakte</b>	1,00 m <sup>2</sup>
<b>Eenvoudig bereikbaar</b>	Ja
<b>Bevestigingswijze</b>	• Geschroefd
<b>Identificatiemethode</b>	Vaststelling zonder monstername
<b>Destructieve handeling voor identificatie</b>	Nee

Verwijderen

- Zorg voor een veilig beheer en verwijder dit asbestmateriaal wanneer het bij werken eenvoudig bereikbaar wordt. Controleer de toestand jaarlijks op wijzigingen.

- Eenvoudige handelingen: mag via doe-het-zelf of door werknemer(s) met opleidingsattest eenvoudige handelingen  
Voor asbestverdachte dakleien voorziet de wet geen verplichting om deze asbestverdachte toepassing te laten verwijderen door een firma met een opleidingsattest eenvoudige handelingen. U mag, in principe, ongeacht beschadigingen of vrije asbestvezels, deze asbesttoepassing zelf verwijderen met inachtneming van de nodige veiligheidsmaatregelen om uzelf en uw omgeving te beschermen. Een beschadigde asbesttoepassing in slechte staat kan makkelijk verder breken of vergruizen. Er komen dan schadelijke asbestvezels vrij die ingeademd kunnen worden.

1. leien mogen niet breken of beschadigd worden (nooit gooien of breken)
2. besproei de leien met speciaal fixeermiddel (per keer +- 5m<sup>2</sup>)
3. bevestigingsnagel lei losmaken d.m.v. klauwhamer met blokje hout eronder om beschadiging te vermijden
4. leien één voor één losmaken
5. leien één voor één voorzichtig stapelen in een asbestafvalzak (niet breken)
6. met het asbestafval kunt u terecht op het recyclagepark of bij een geregistreerde asbestinzamelaar

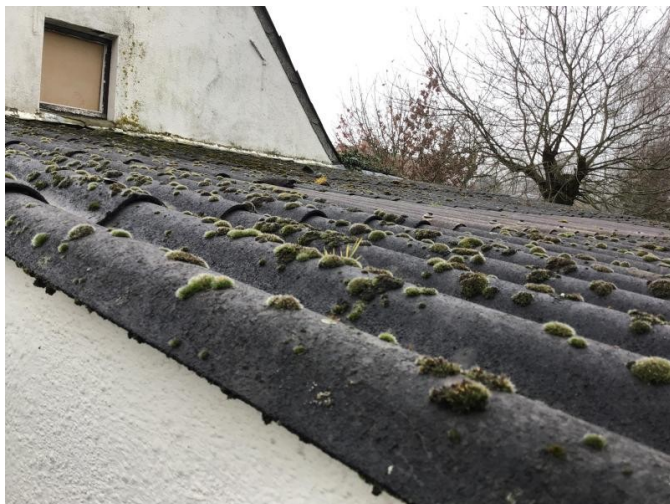
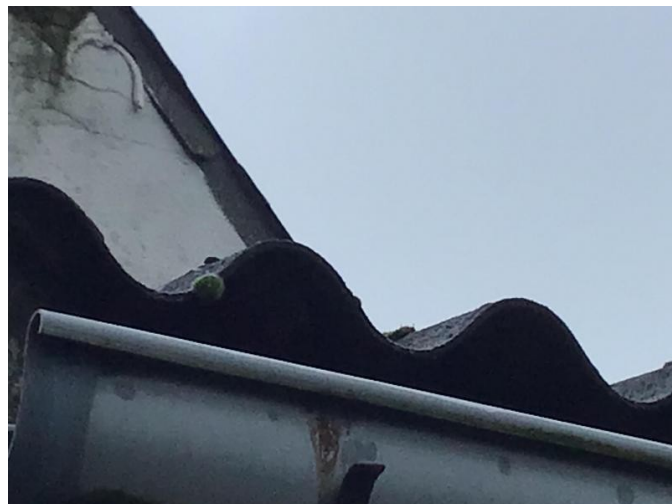
Eindbeoordeling materiaalrisico	Laag materiaalrisico en/of verlaagde kans op vezelvrijgave
---------------------------------	--

Gebondenheid	Categorie 1: hechtgebonden in oorsprong
Asbestsoort (vezeltype)	Crocidoliet aanwezig
Asbestconcentratie	Laag (< 50%)
Afschermingsgraad van het gehele materiaal	Geheel of deels vrij aan de buitenlucht
Toestand van het materiaal	Licht beschadigd, licht verweerd. Intact materiaal type Pical – asbestboard of categorie III 'gebondenheid'

Beschrijving	Golfplaten garage
Omgeving	Buiten
Primaire drager	Schuin dak
Asbestmateriaal	Dak- en gevelbekleding - Golfplaat
Bindmiddel van asbestmateriaal	Cement
Gebondenheid op basis van bindmiddel	Hecht
Hoeveelheid (oppervlakte - aantal)	• 12,00 m <sup>2</sup> - 1 stuk
Totale oppervlakte	12,00 m <sup>2</sup>
Eenvoudig bereikbaar	Ja
Bevestigingswijze	• Geschroefd
Identificatiemethode	Vaststelling zonder monsternamen
Destructieve handeling voor identificatie	Nee

Verwijderen

- Zorg voor een veilig beheer en verwijder dit asbestmateriaal wanneer het bij werken eenvoudig bereikbaar wordt. Controleer de toestand jaarlijks op wijzigingen.

- Eenvoudige handelingen: mag via doe-het-zelf of door werknemer(s) met opleidingsattest eenvoudige handelingen  
Voor asbestverdachte golfplaten voorziet de wet geen verplichting om deze asbestverdachte toepassing te laten verwijderen door een firma met een opleidingsattest eenvoudige handelingen. U mag, in principe, ongeacht beschadigingen of vrije asbestvezels, deze asbesttoepassing zelf verwijderen met inachtneming van de nodige veiligheidsmaatregelen om uzelf en uw omgeving te beschermen. Een beschadigde asbesttoepassing in slechte staat kan makkelijk verder breken of vergruizen. Er komen dan schadelijke asbestvezels vrij die ingeademd kunnen worden.

1. golfplaten mogen niet breken of beschadigd worden (nooit gooien of breken)
2. besproei de golfplaten met speciaal fixeermiddel op de bevestigingspunten
3. bevestigingsnagel golfplaat losmaken d.m.v. klauwhamer met blokje hout eronder om beschadiging te vermijden, bij schroef voorzichtig uitdraaien zonder beschadiging
4. golfplaten één voor één losmaken
5. golfplaten één voor één voorzichtig stapelen in een asbestafvalzak (niet breken)
6. met het asbestafval kunt u terecht op het recyclagepark of bij een geregistreerde asbestinzamelaar

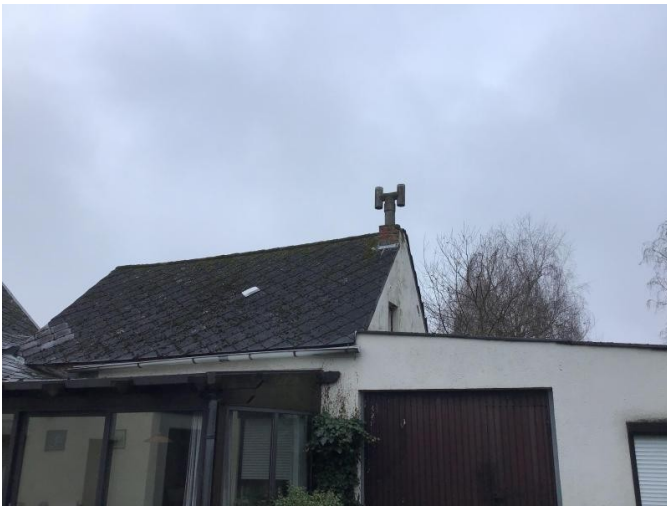
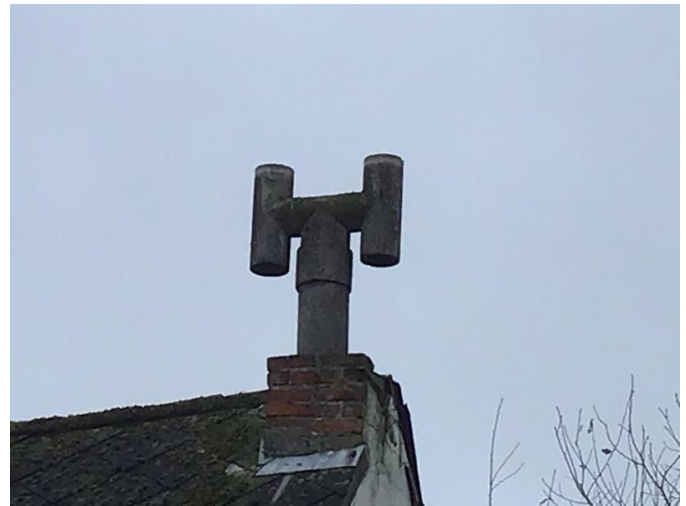
Eindbeoordeling materiaalrisico	Laag materiaalrisico en/of verlaagde kans op vezelvrijgave
---------------------------------	--

Gebondenheid	Categorie 1: hechtgebonden in oorsprong
Asbestsoort (vezeltype)	Crocidoliet aanwezig
Asbestconcentratie	Laag (< 50%)
Afschermingsgraad van het gehele materiaal	Geheel of deels vrij aan de buitenlucht
Toestand van het materiaal	Onbeschadigd, niet verweerd

Beschrijving	Rookkanaal
Omgeving	Buiten
Primaire drager	Schuin dak
Asbestmateriaal	Rookgaskanaal
Bindmiddel van asbestmateriaal	Cement

Verwijderen

- Zorg voor een veilig beheer. Vermijd het beschadigen van het asbestmateriaal. Controleer de toestand jaarlijks op wijzigingen.

- Eenvoudige handelingen: mag via doe-het-zelf of door werknemer(s) met opleidingsattest eenvoudige handelingen  
Voor een asbestverdacht rookafvoerkanaal voorziet de wet geen verplichting om deze asbestverdachte toepassing te laten verwijderen door een firma met een opleidingsattest eenvoudige handelingen. U mag, in principe, ongeacht beschadigingen of vrije asbestvezels, deze asbesttoepassing zelf verwijderen met inachtneming van de nodige veiligheidsmaatregelen om uzelf en uw omgeving te beschermen. Een beschadigde asbesttoepassing in slechte staat kan makkelijk verder breken of vergruizen. Er komen dan schadelijke asbestvezels vrij die ingeademd kunnen worden.

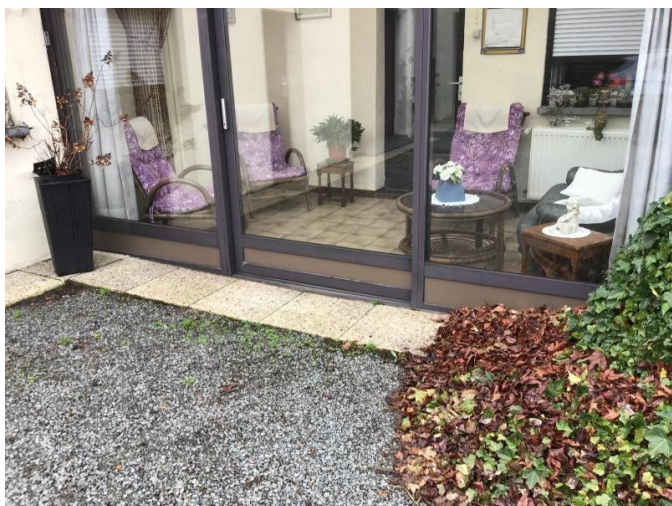
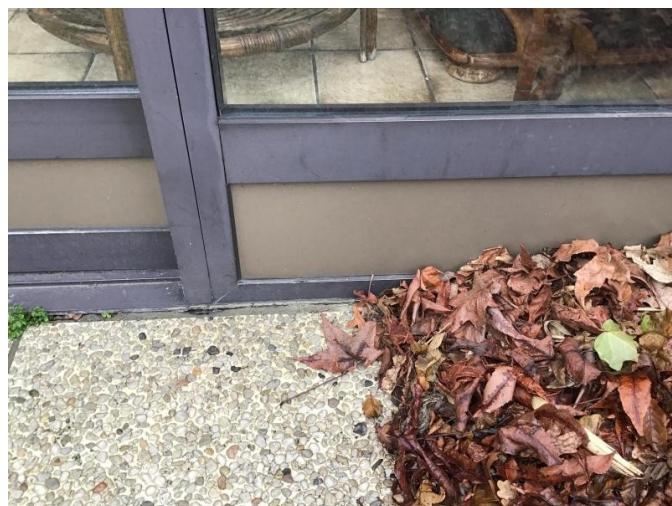
De platen waren in goede staat en er was geen beschadiging vast te stellen.

Eindbeoordeling materiaalrisico	Zeer laag materiaalrisico en/of zeer lage kans op vezelvrijgave
---------------------------------	---

Gebondenheid	Categorie 1: hechtgebonden in oorsprong
Asbestsoort (vezeltype)	Crocidoliet aanwezig
Asbestconcentratie	Laag (< 50%)
Afschermingsgraad van het gehele materiaal	Stootvaste afscherming of omkasting
Toestand van het materiaal	Onbeschadigd, niet verweerd

Beschrijving	Platen glasal in veranda
Omgeving	Buiten
Primaire drager	Wandopening verticaal (raam, deur, ...)
Asbestmateriaal	Plaat, paneel, tablet - Geëmailleerd, type Glasal
Bindmiddel van asbestmateriaal	Cement
Gebondenheid op basis van bindmiddel	Hecht
Hoeveelheid (oppervlakte - dikte - aantal)	• 1,00 m <sup>2</sup> - 2,00 cm - 1 stuk
Totaal volume	0,02 m <sup>3</sup>
Eenvoudig bereikbaar	Ja

Zorgvuldig beheren

- Zorg voor een veilig beheer. Vermijd het beschadigen van het asbestmateriaal. Controleer de toestand jaarlijks op wijzigingen.

Bij verwijdering van deze platen is het raadzaam de nodige beschermingsmiddelen te dragen om alle risico uit te sluiten.

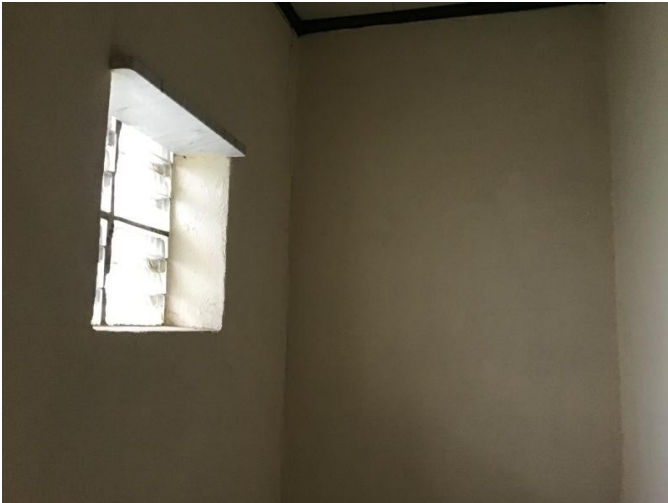
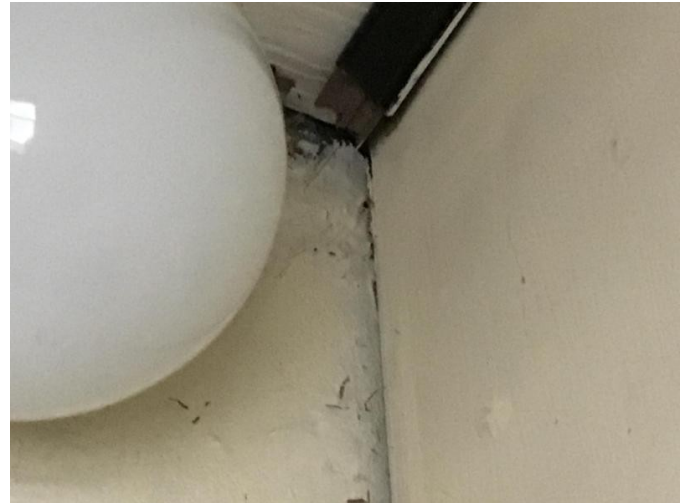
Geen asbest

#	Type	Referentie	Resultaat
5.1	Mengmonster	MM01	Geen asbest

Beschrijving	Pleisterwerk muur
Omgeving	Binnen
Primaire drager	Binnenwand
Bindmiddel van materiaal	Gips - kalk

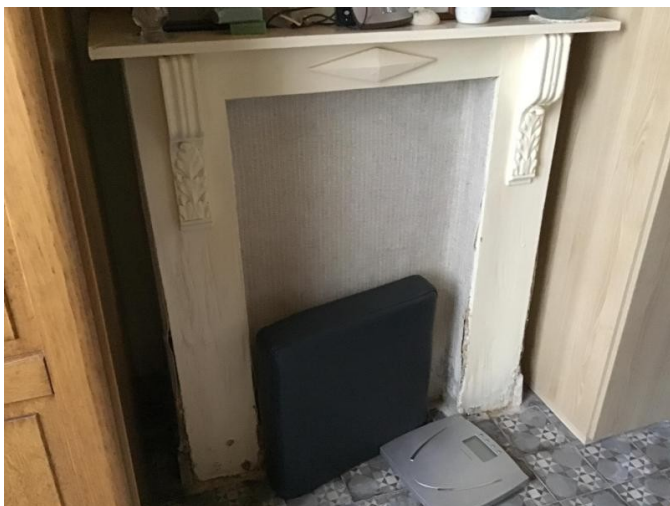
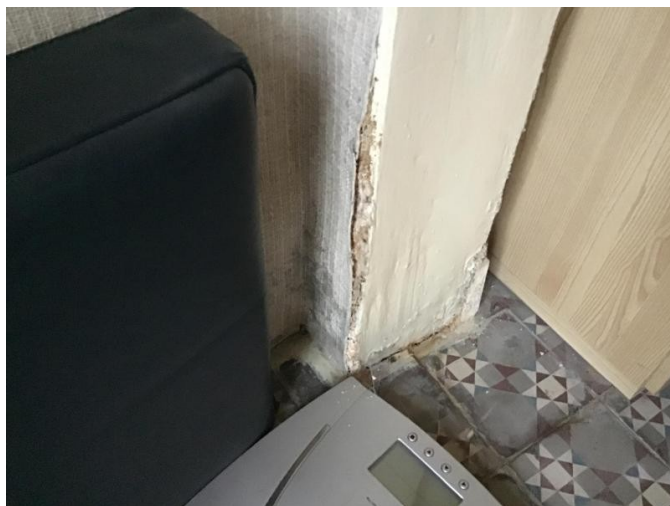
Geen asbest

#	Type	Referentie	Resultaat
6.1	Mengmonster	MM02	Geen asbest

Beschrijving	Schouw slaapkamers
Omgeving	Binnen
Primaire drager	Binnenwand
Bindmiddel van materiaal	Karton - papier - viltachtig
