Asbestinventarisatetest

Clemenceastraat 190, 2860 Sint-Katelijne-Waver

Attestnummer : 20240311-000001.000

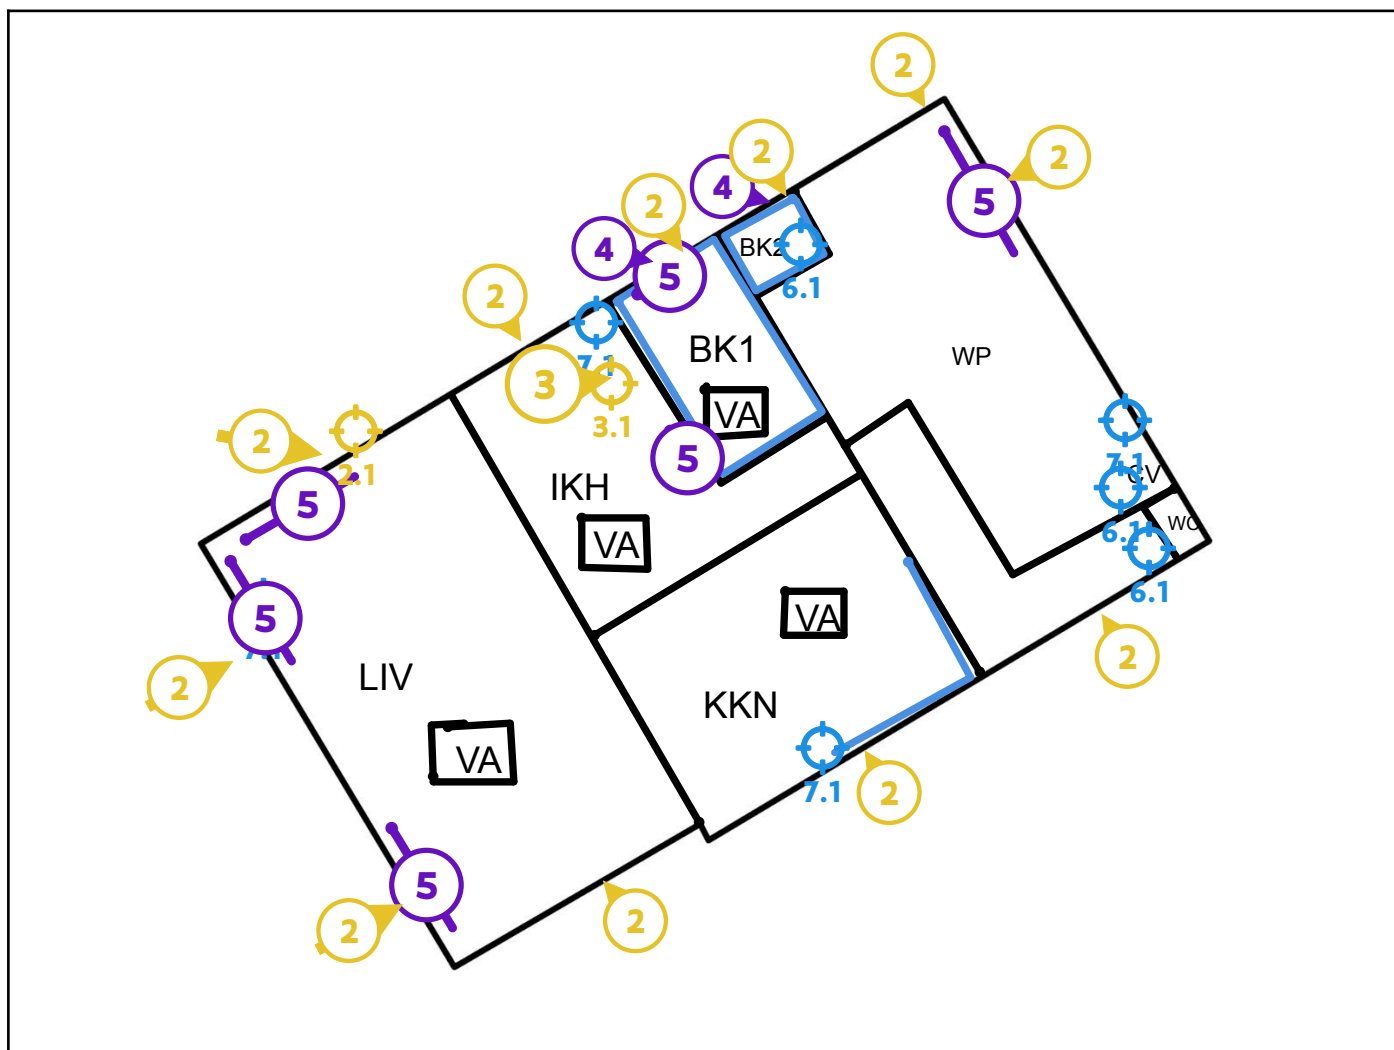
Plan 1.2: Hoofdgebouw plan gelijkvloers

Beschrijving	Type	Actie
2. Alle ramen mastiek	Asbestmateriaal	Zorgvuldig beheren
2.1 Code: MM03	Puntmonster	-
3. Inkomhal traptreden	Asbestmateriaal	Zorgvuldig beheren
3.1 Code: MM04	Puntmonster	-
4. Tegellijm badkamer 1 en 2	Advies	-
5. Radiatoren	Advies	-
6. Pleisterwerk plafonds	Geen asbest	-

6.1 Code: MM02	Mengmonster	-
7. Pleisterwerk muren	Geen asbest	-
7.1 Code: MM01	Mengmonster	-

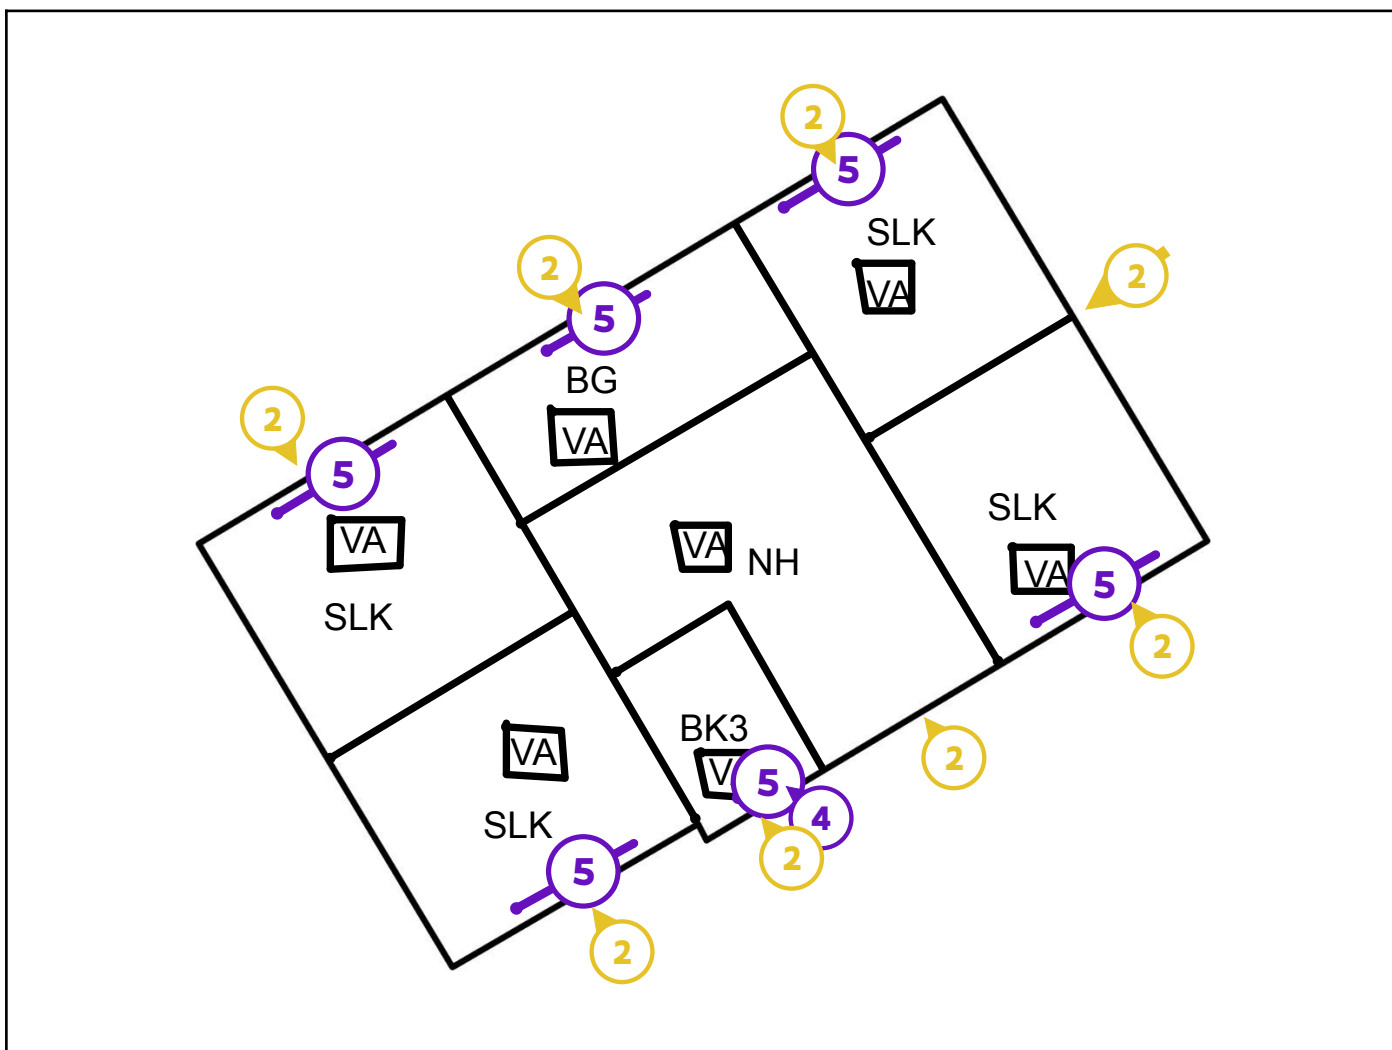
Plan 1.3: Hoofdgebouw plan 1ste verdiep

Beschrijving	Type	Actie
2. Alle ramen mastiek	Asbestmateriaal	Zorgvuldig beheren
4. Tegellijn badkamer 1 en 2	Advies	-
5. Radiatoren	Advies	-

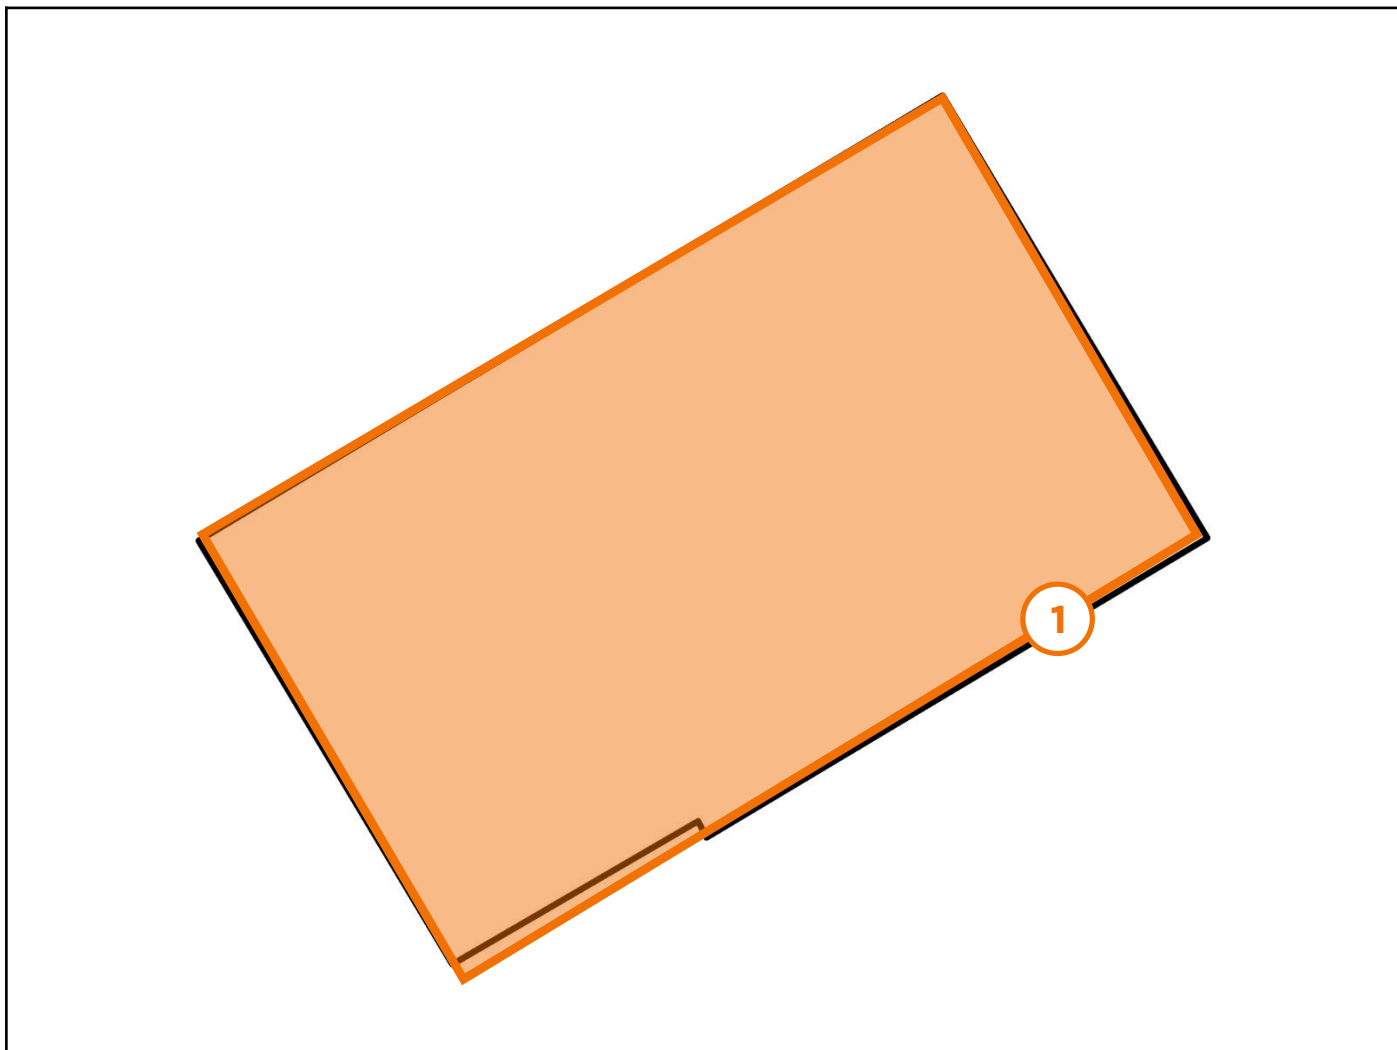
Plan 1.6: Hoofdgebouw plan daken

Beschrijving	Type	Actie
1. Hoofddak leien	Asbestmateriaal	Verwijderen

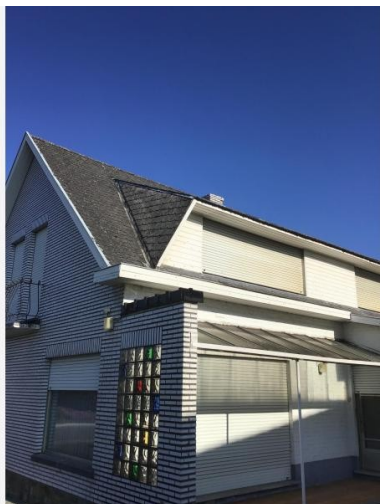
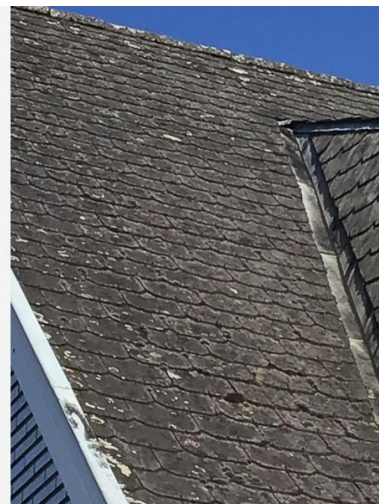
Het asbestmateriaal valt onder de mijlpaal van 2034.

Verwijderen

Eindbeoordeling materiaalrisico	Verhoogd materiaalrisico en/of verhoogde kans op vezelvrijgave
---------------------------------	--

Gebondenheid	Categorie 1: hechtgebonden in oorsprong
Asbestsoort (vezeltype)	Crocidoliet aanwezig
Asbestconcentratie	Laag (< 50%)

Afschermingsgraad van het gehele materiaal	Geheel of deels vrij aan de buitenlucht
Toestand van het materiaal	Matig beschadigd, matig verweerd

Beschrijving	Hoofddak leien
Omgeving	Buiten
Primaire drager	Schuin dak
Asbestmateriaal	Dak- en gevelbekleding - Lei, shingle
Bindmiddel van asbestmateriaal	Cement
Gebondenheid op basis van bindmiddel	Hecht
Hoeveelheid (oppervlakte - aantal)	<ul style="list-style-type: none"> • 190,00 m² - 1 stuk
Totale oppervlakte	190,00 m ²
Eenvoudig bereikbaar	Ja
Bevestigingswijze	<ul style="list-style-type: none"> • Onbekend
Identificatiemethode	Vaststelling zonder monsternamen
Destructieve handeling voor identificatie	Nee

- Zorg voor een veilig beheer. Vermijd het beschadigen van het asbestmateriaal. Controleer de toestand jaarlijks op wijzigingen.
- Hemelwater dat afspoelt van asbestcement daken of gevels kan asbestdeeltjes bevatten. Gebruik het enkel voor gesloten circuits (bv. spoelen toiletten). Reinig na het vervangen van het dak of de gevel de dakgoten en regenwaterput of -ton om asbesthoudend sediment of slib te verwijderen

- Eenvoudige handelingen: mag via doe-het-zelf of door werknemer(s) met opleidingsattest eenvoudige handelingen
Voor dakleien voorziet de wet geen verplichting om deze asbestverdachte toepassing te laten verwijderen door een firma met een opleidingsattest eenvoudige handelingen. U mag, in principe, ongeacht beschadigingen of vrije asbestvezels, deze asbesttoepassing zelf verwijderen met inachtneming van de nodige veiligheidsmaatregelen om uzelf en uw omgeving te beschermen. Een beschadigde asbesttoepassing in slechte staat kan makkelijk verder breken of vergruizen. Er komen dan schadelijke asbestvezels vrij die ingeademd kunnen worden.

1. leien mogen niet breken of beschadigd worden (nooit gooien of breken)
2. besproei de leien met speciaal fixeermiddel (per keer +- 5m²)
3. bevestigingsnagel lei losmaken d.m.v. klauwhamer met blokje hout eronder om beschadiging te vermijden
4. leien één voor één losmaken
5. leien één voor één voorzichtig stapelen in een asbestafvalzak (niet breken)
6. met het asbestafval kunt u terecht op het recyclagepark of bij een geregistreerde . asbestinzamelaar

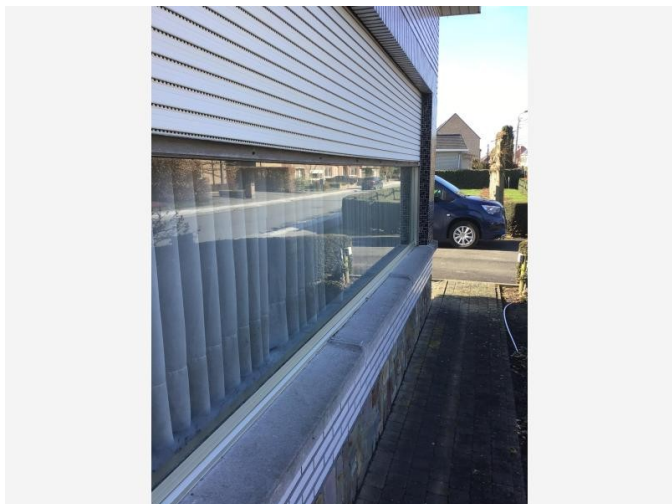
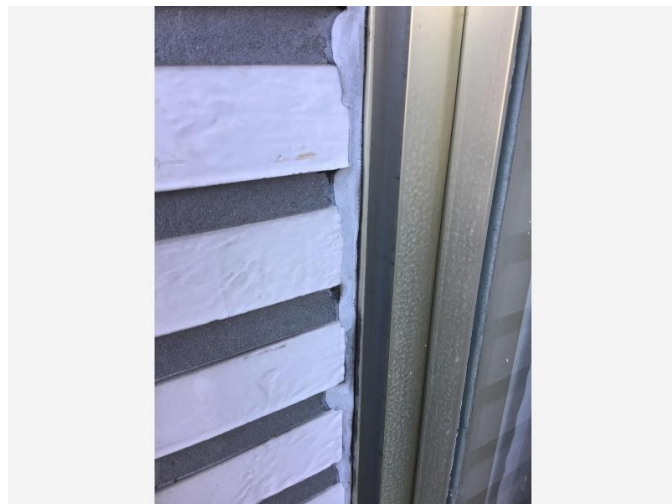
Het asbestmateriaal valt onder de mijlpaal van 2040.

Zorgvuldig beheren

Eindbeoordeling materiaalrisico	Laag materiaalrisico en/of verlaagde kans op vezelvrijgave
---------------------------------	--

Gebondenheid	Categorie 1: hechtgebonden in oorsprong
Asbestsoort (vezeltype)	Alleen chrysotiel
Asbestconcentratie	Laag (< 50%)
Afschermingsgraad van het gehele materiaal	Geheel of deels vrij aan de buitenlucht
Toestand van het materiaal	Licht beschadigd, licht verweerd. Intact materiaal type Pical – asbestboard of categorie III 'gebondenheid'

#	Type	Referentie	Resultaat
2.1	Puntmonster	MM03	Chrysotiel

Beschrijving	Alle ramen mastiek
Omgeving	Grenst aan binnen- en buitenlucht
Primaire drager	Wandopening verticaal (raam, deur, ...)
Asbestmateriaal	In-situ afwerkingslagen - Pasta, stopverf, voegsel, stopsel, vulsel, mastiek, kitten, ...
Bindmiddel van asbestmateriaal	Kitten, mastiek, pasta
Gebondenheid op basis van bindmiddel	Hecht
Hoeveelheid (gewicht - aantal)	<ul style="list-style-type: none">• 1,00 kg - 1 stuk
Totaal gewicht	1,00 kg
Eenvoudig bereikbaar	Ja
Bevestigingswijze	<ul style="list-style-type: none">• Verlijmd, ingegoten, versmeerd
Identificatiemethode	Vaststelling met monstername
Destructieve handeling voor identificatie	Nee

- Zorg voor een veilig beheer. Vermijd het beschadigen van het asbestmateriaal. Controleer de toestand jaarlijks op wijzigingen.

- Eenvoudige handelingen: mag via doe-het-zelf of door werknemer(s) met opleidingsattest eenvoudige handelingen
Voor ramen met asbesthoudende mastiek voorziet de wet geen verplichting om deze asbesthoudende toepassing te laten verwijderen door een firma met een opleidingsattest eenvoudige handelingen. U mag, in principe, ongeacht beschadigingen of vrije asbestvezels, deze asbesttoepassing zelf verwijderen met inachtneming van de nodige veiligheidsmaatregelen om uzelf en uw omgeving te beschermen. Een beschadigde asbesttoepassing in slechte staat kan makkelijk verder breken of vergruizen. Er komen dan schadelijke asbestvezels vrij die ingeademd kunnen worden.

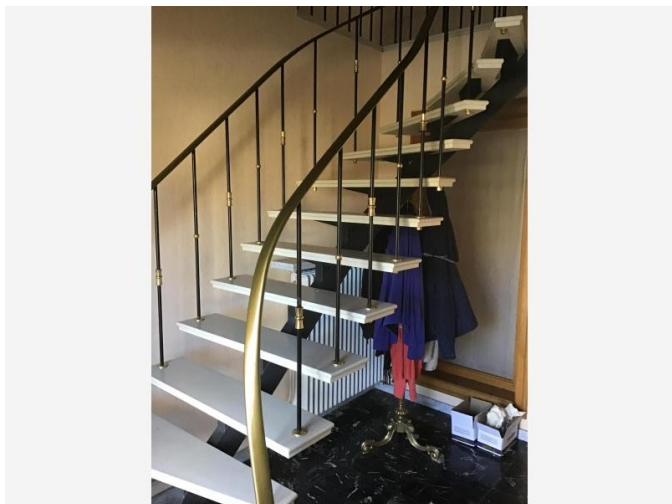
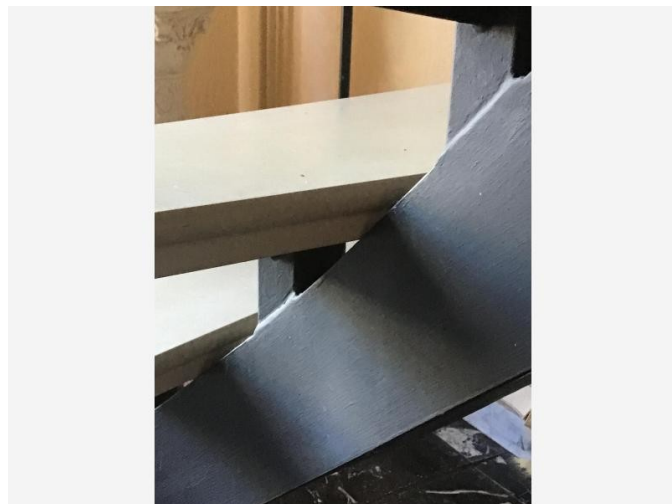
Het asbestmateriaal valt onder de mijlpaal van 2040.

Zorgvuldig beheren

Eindbeoordeling materiaalrisico	Zeer laag materiaalrisico en/of zeer lage kans op vezelvrijgave
---------------------------------	---

Gebondenheid	Categorie 1: hechtgebonden in oorsprong
Asbestsoort (vezeltype)	Alleen chrysotiel
Asbestconcentratie	Laag (< 50%)
Afschermingsgraad van het gehele materiaal	Geheel of deels (ook) vrij aan de binnenlucht
Toestand van het materiaal	Onbeschadigd, niet verweerd

#	Type	Referentie	Resultaat
3.1	Puntmonster	MM04	Chrysotiel

Beschrijving	Inkomhal traptreden
Omgeving	Binnen
Primaire drager	Vaste trap, vaste ladder

Asbestmateriaal	Plaat, paneel, tablet - Type Massal
Bindmiddel van asbestmateriaal	Cement
Gebondenheid op basis van bindmiddel	Hecht
Hoeveelheid (oppervlakte - dikte - aantal)	• 4,00 m ² - 4,00 cm - 1 stuk
Totaal volume	0,16 m ³
Eenvoudig bereikbaar	Ja
Bevestigingswijze	• Geschroefd
Identificatiemethode	Vaststelling met monstername
Destructieve handeling voor identificatie	Nee

- Zorg voor een veilig beheer. Vermijd het beschadigen van het asbestmateriaal. Controleer de toestand jaarlijks op wijzigingen.

- Eenvoudige handelingen: mag via doe-het-zelf of door werknemer(s) met opleidingsattest eenvoudige handelingen
Indien het asbesthoudende materiaal volledig intact is en er geen vrije asbestvezels zichtbaar zijn, voorziet de wet geen verplichting om deze asbestverdachte toepassing te laten verwijderen door een firma met een opleidingsattest eenvoudige handelingen. U mag, in principe, deze asbesttoepassing zelf verwijderen met in achtneming van de nodige veiligheidsmaatregelen om uzelf en uw omgeving te beschermen. Tijdens het verwijderen van de asbesttoepassing moet het materiaal intact blijven.

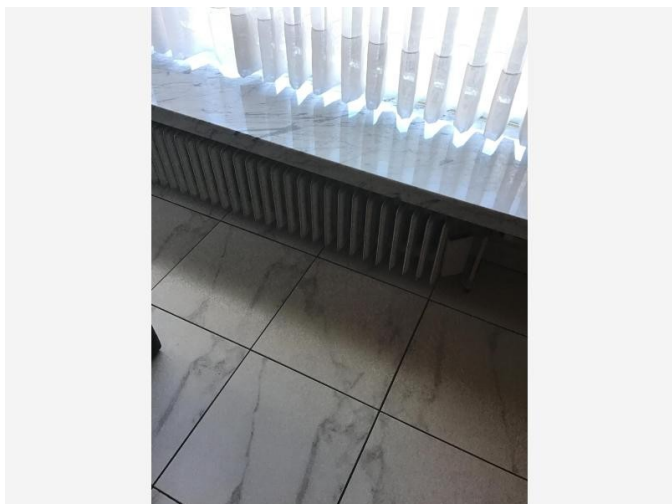
Vrije foto

In dit type van radiator werd frequent asbesthoudende pakkingen gebruikt.

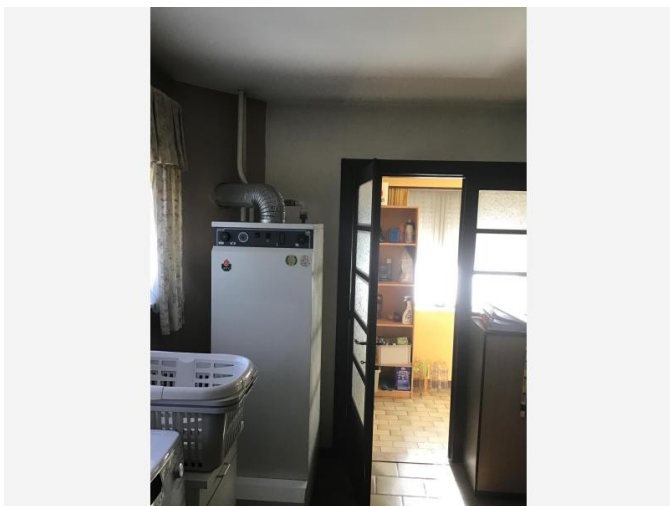
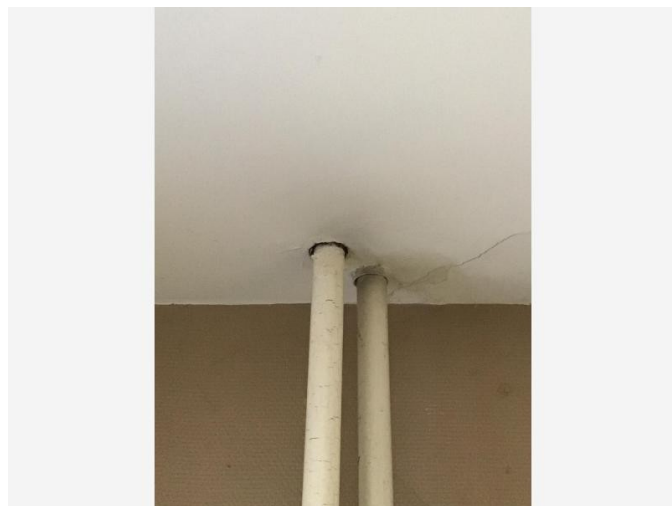
Geen asbest

#	Type	Referentie	Resultaat
6.1	Mengmonster	MM02	Geen asbest

Beschrijving	Pleisterwerk plafonds
Omgeving	Binnen
Primaire drager	Plafond
Bindmiddel van materiaal	Gips - kalk

Gebondenheid op basis van bindmiddel	Niet-hechtgebonden
Hoeveelheid (oppervlakte - dikte - aantal)	• 50,00 m ² - 1,00 cm - 1 stuk
Totaal volume	0,50 m ³
Identificatiemethode	Vaststelling met monstername
Destructieve handeling voor identificatie	Nee
Opmerking	Het plafond van de inkomhal is niet bepleisterd.

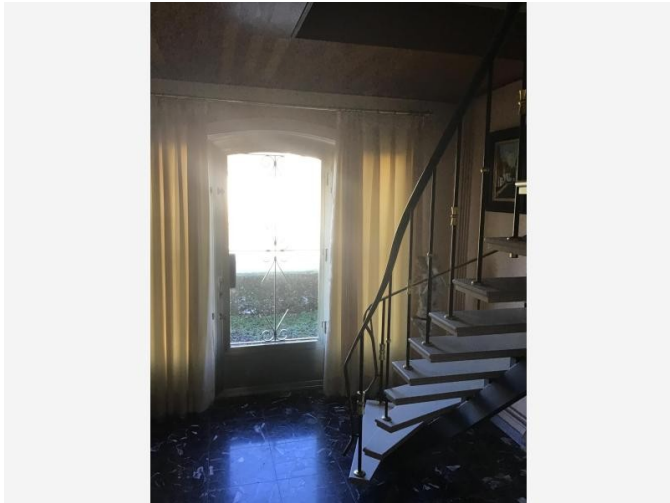
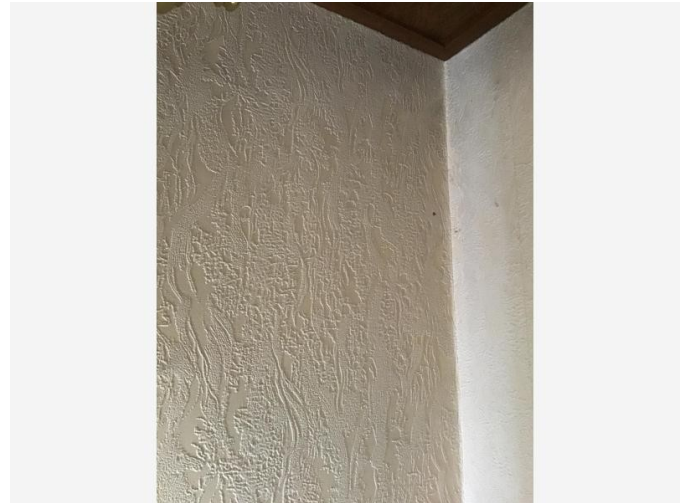
Geen asbest

#	Type	Referentie	Resultaat
7.1	Mengmonster	MM01	Geen asbest

Beschrijving	Pleisterwerk muren
Omgeving	Binnen
Primaire drager	Binnenwand
Bindmiddel van materiaal	Gips - kalk

Gebondenheid op basis van bindmiddel	Niet-hechtgebonden
Hoeveelheid (oppervlakte - dikte - aantal)	• 320,00 m ² - 1,00 cm - 1 stuk
Totaal volume	3,20 m ³
Identificatiemethode	Vaststelling met monstername
Destructieve handeling voor identificatie	Nee
