Asbestinventarisatetest

12019B0615/00P000 - Beekstraat 54 - Koningshooikt

Attestnummer : 20240124-000126.000

Uitgegeven op : 24.01.2024

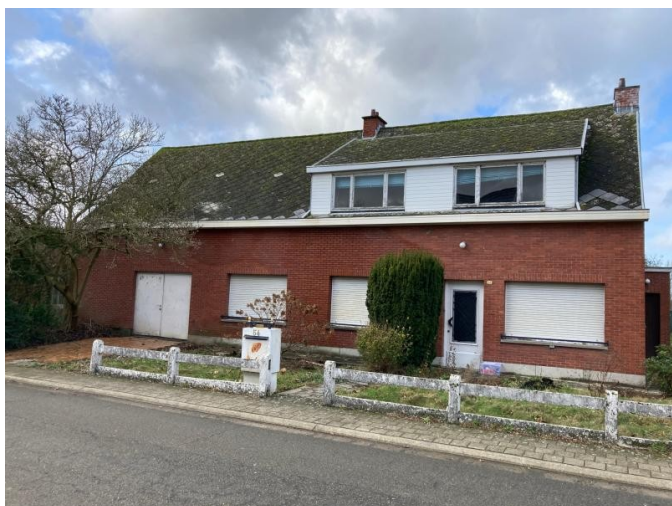
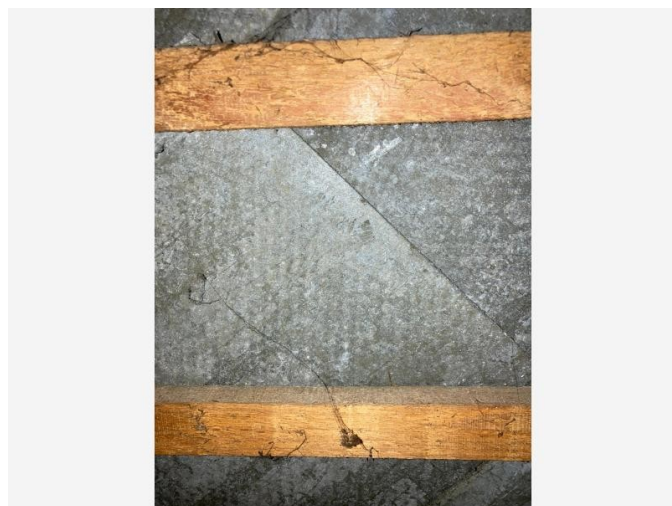
Eindbeoordeling materiaalrisico	Hoog materiaalrisico en/of hoge kans op vezelvrijgave
Opmerking	Zware mossen en vegetatie aanwezig

Gebondenheid	Categorie 1: hechtgebonden in oorsprong
Asbestsoort (vezeltype)	Crocidoliet aanwezig
Asbestconcentratie	Laag (< 50%)
Afschermingsgraad van het gehele materiaal	Geheel of deels (ook) vrij aan binnenluchtstromen
Toestand van het materiaal	Zwaar beschadigd, zwaar verweerd

Beschrijving	Leien dak
Omgeving	Grenst aan binnen- en buitenlucht
Primaire drager	Schuin dak
Asbestmateriaal	Dak- en gevelbekleding - Lei, shingle
Bindmiddel van asbestmateriaal	Cement
Gebondenheid op basis van bindmiddel	Hecht
Hoeveelheid (oppervlakte - aantal)	<ul style="list-style-type: none">• 195,00 m² - 1 stuk
Totale oppervlakte	195,00 m ²
Eenvoudig bereikbaar	Nee <ul style="list-style-type: none">• Verwijdering tast de bouwkundige integriteit aan.

- Verwijder dit asbestmateriaal zo snel mogelijk. Volg de toestand goed op.

- Eenvoudige handelingen: enkel door erkend asbestverwijderaar Leien te verweerd, oppervlak te groot voor doe-het-zelf

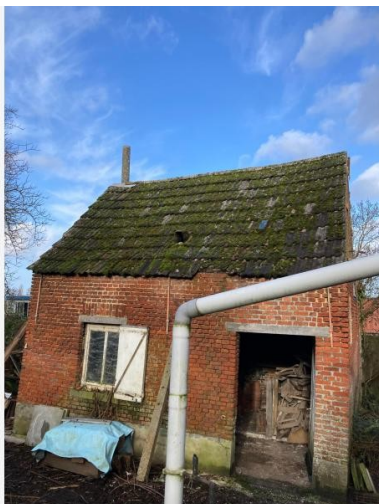
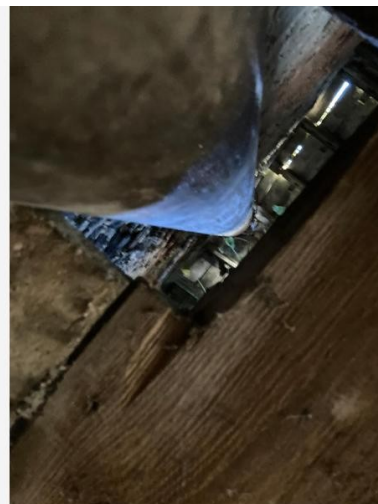
Eindbeoordeling materiaalrisico	Hoog materiaalrisico en/of hoge kans op vezelvrijgave
---------------------------------	---

Gebondenheid	Categorie 1: hechtgebonden in oorsprong
Asbestsoort (vezeltype)	Crocidoliet aanwezig
Asbestconcentratie	Laag (< 50%)
Afschermingsgraad van het gehele materiaal	Geheel of deels (ook) vrij aan binnenluchtstromen
Toestand van het materiaal	Zwaar beschadigd, zwaar verweerd

Beschrijving	Dakbedekking bijgebouw
Omgeving	Grenst aan binnen- en buitenlucht
Primaire drager	Schuin dak
Asbestmateriaal	Dak- en gevelbekleding - Lei, shingle
Bindmiddel van asbestmateriaal	Cement
Gebondenheid op basis van bindmiddel	Hecht
Hoeveelheid (oppervlakte - aantal)	<ul style="list-style-type: none">• 30,00 m² - 1 stuk
Totale oppervlakte	30,00 m ²
Eenvoudig bereikbaar	Nee <ul style="list-style-type: none">• Verwijdering tast de bouwkundige integriteit aan.
Bevestigingswijze	<ul style="list-style-type: none">• Los (al dan niet bedekt)

- Verwijder dit asbestmateriaal zo snel mogelijk. Volg de toestand goed op.

- Eenvoudige handelingen: enkel door erkend asbestverwijderaar
Dakbedekking is verweerd om via doe-het-zelf te verwijderen

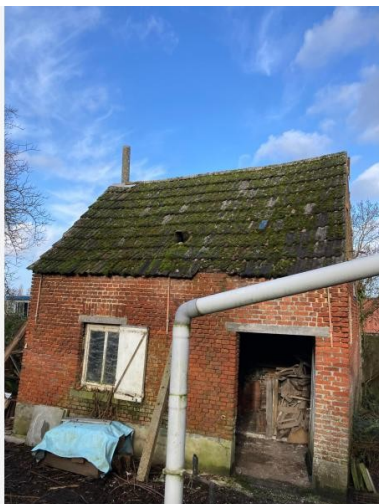
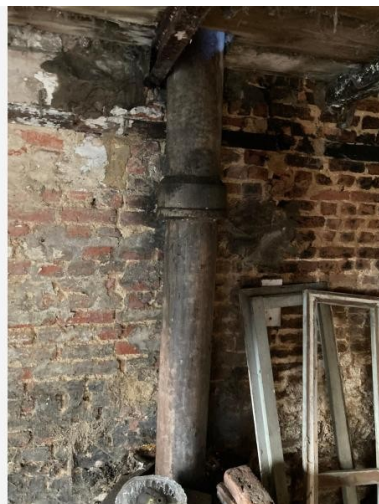
Eindbeoordeling materiaalrisico	Hoog materiaalrisico en/of hoge kans op vezelvrijgave
---------------------------------	---

Gebondenheid	Categorie 1: hechtgebonden in oorsprong
Asbestsoort (vezeltype)	Crocidoliet aanwezig
Asbestconcentratie	Laag (< 50%)
Afschermingsgraad van het gehele materiaal	Geheel of deels (ook) vrij aan binnenluchtstromen
Toestand van het materiaal	Matig beschadigd, matig verweerd

Beschrijving	Rookafvoer bijgebouw
Omgeving	Grenst aan binnen- en buitenlucht
Primaire drager	HVAC infrastructuur en uitrusting
Asbestmateriaal	Rookgaskanaal
Bindmiddel van asbestmateriaal	Cement
Gebondenheid op basis van bindmiddel	Hecht
Hoeveelheid (lengte - omtrek - dikte - aantal)	<ul style="list-style-type: none">• 5,00 m - 55,00 cm - 1,00 cm - 1 stuk
Totaal volume	0,028 m ³
Eenvoudig bereikbaar	Ja
Bevestigingswijze	<ul style="list-style-type: none">• Geklemd
Identificatiemethode	Vaststelling zonder monsternamen

- Verwijder dit asbestmateriaal zo snel mogelijk. Volg de toestand goed op.

- Eenvoudige handelingen: mag via doe-het-zelf of door werknemer(s) met opleidingsattest eenvoudige handelingen
Hechtgebonden toepassing kan particulier verwijderd door mits gebruik van PBM's

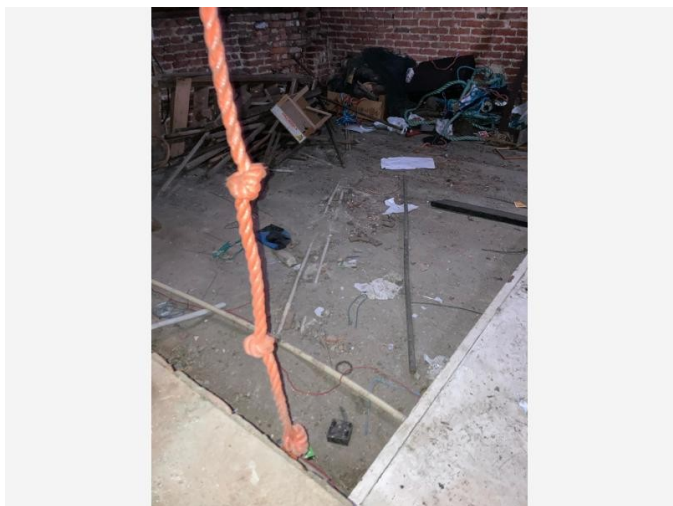
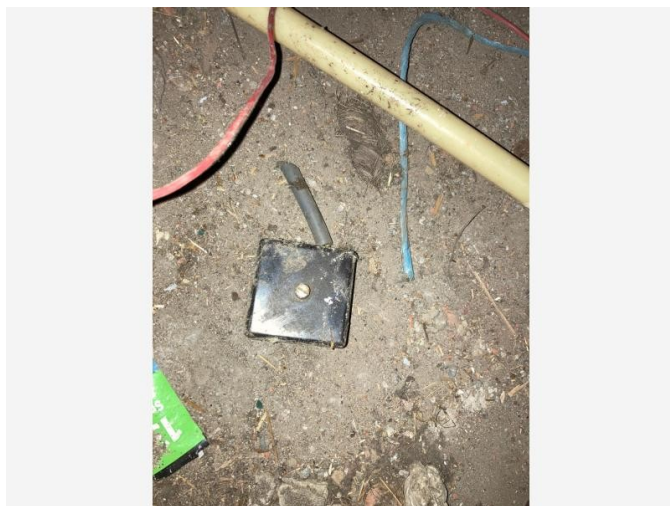
Beschrijving	Bakeliet schakelmateriaal
Type afvalstof	Betreft stock-voorraad of gedemonteerde asbestmaterialen
Aanwezige resten	Gedemonteerde boite voor elektriciteit
Omgeving	Binnen
Primaire drager	Communicatie en elektrische infrastructuur en uitrusting
Asbestmaterialen	<ul style="list-style-type: none">• Plaat, paneel, tablet - Type Bakeliet
Bindmiddel van asbestmateriaal	Kunststof of -hars
Gebondenheid op basis van bindmiddel	Hecht
Hoeveelheid (gewicht - aantal)	<ul style="list-style-type: none">• 0,02 kg - 1 stuk
Totaal gewicht	0,02 kg
Eenvoudig bereikbaar	Ja
Identificatiemethode	Vaststelling zonder monstername

- Verwijder het asbestafval.

- Eenvoudige handelingen: mag via doe-het-zelf of door werknemer(s) met opleidingsattest eenvoudige handelingen
Hechtgebonden toepassing kan particulier verwijderd door mits gebruik van PBM's

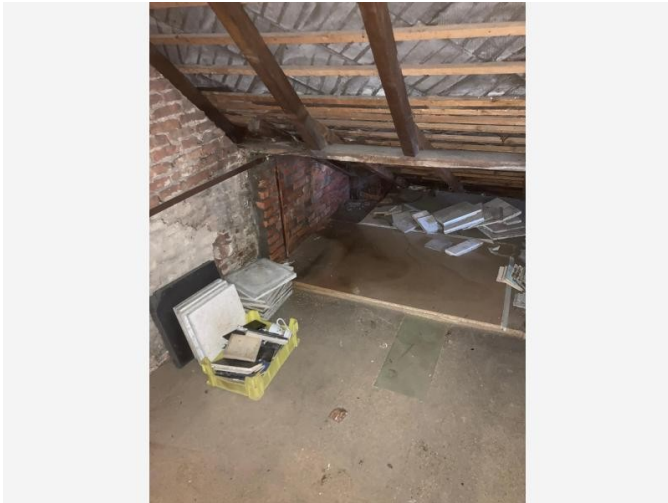
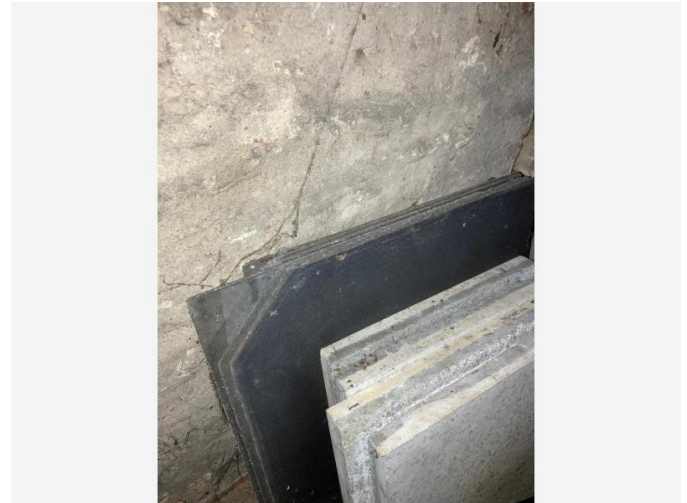
Beschrijving	Gestockeerde leien
Type afvalstof	Betreft stock-voorraad of gedemonteerde asbestmaterialen
Aanwezige resten	Onbeschadigde leien
Omgeving	Binnen
Primaire drager	Schuin dak
Asbestmaterialen	<ul style="list-style-type: none">Dak- en gevelbekleding - Lei, shingle
Bindmiddel van asbestmateriaal	Cement
Gebondenheid op basis van bindmiddel	Hecht
Hoeveelheid (gewicht - aantal)	<ul style="list-style-type: none">0,20 kg - 6 stuks
Totaal gewicht	1,20 kg
Eenvoudig bereikbaar	Ja
Identificatiemethode	Vaststelling zonder monstername

- Verwijder het asbestafval.

- Eenvoudige handelingen: mag via doe-het-zelf of door werknemer(s) met opleidingsattest eenvoudige handelingen
Hechtgebonden toepassing kan particulier verwijderd door mits gebruik van PBM's

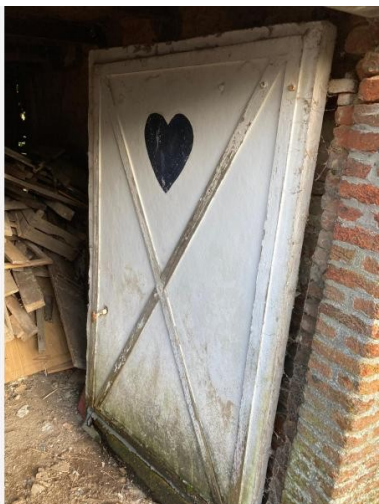
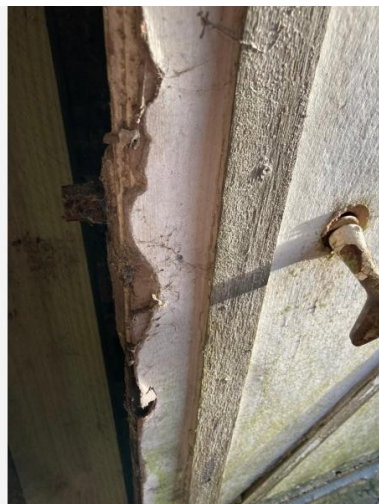
Eindbeoordeling materiaalrisico	Hoog materiaalrisico en/of hoge kans op vezelvrijgave
---------------------------------	---

Gebondenheid	Categorie 1: hechtgebonden in oorsprong
Asbestsoort (vezeltype)	Alleen chrysotiel
Asbestconcentratie	Laag (< 50%)
Afschermingsgraad van het gehele materiaal	Geheel of deels (ook) vrij aan binnenluchtstromen
Toestand van het materiaal	Zwaar beschadigd, zwaar verweerd

#	Type	Referentie	Resultaat
6.1	Puntmonster	Raamluiken	Chrysotiel

Beschrijving	Luik ramen en buitendeur
Omgeving	Buiten
Primaire drager	Wandopening verticaal (raam, deur, ...)
Asbestmateriaal	Plaat, paneel, tablet - Type Menuiserite
Bindmiddel van asbestmateriaal	Cement
Gebondenheid op basis van bindmiddel	Hecht
Hoeveelheid (oppervlakte - dikte - aantal)	• 5,00 m ² - 0,15 cm - 1 stuk
Totaal volume	0,008 m ³

- Verwijder dit asbestmateriaal zo snel mogelijk. Volg de toestand goed op.

- Eenvoudige handelingen: mag via doe-het-zelf of door werknemer(s) met opleidingsattest eenvoudige handelingen
Hechtgebonden toepassing kan particulier verwijderd door mits gebruik van PBM's

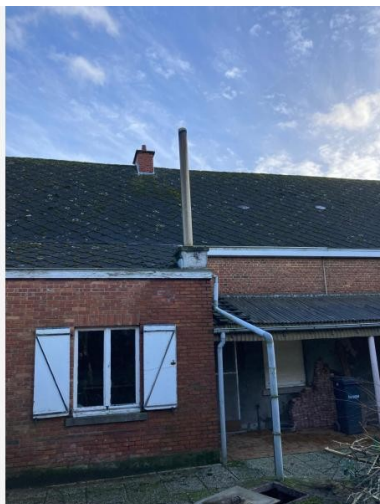
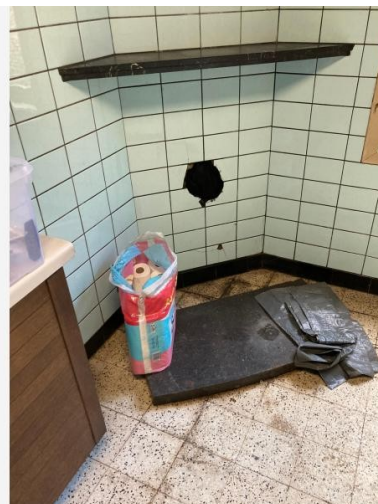
Vermoeden van aanwezigheid achter de blauwe fiance in de keuken die zo doorloopt bovendaks. Gemetste schouw dient dus afgebroken te worden binnen om het rookafvoer volledig te verwijderen

Eindbeoordeling materiaalrisico	Laag materiaalrisico en/of verlaagde kans op vezelvrijgave
---------------------------------	--

Gebondenheid	Categorie 1: hechtgebonden in oorsprong
Asbestsoort (vezeltype)	Crocidoliet aanwezig
Asbestconcentratie	Laag (< 50%)
Afschermingsgraad van het gehele materiaal	Geheel of deels vrij aan de buitenlucht
Toestand van het materiaal	Licht beschadigd, licht verweerd. Intact materiaal type Pical – asbestboard of categorie III 'gebondenheid'

Beschrijving	Rookafvoer keuken
Omgeving	Buiten
Primaire drager	HVAC infrastructuur en uitrusting
Asbestmateriaal	Rookgaskanaal
Bindmiddel van asbestmateriaal	Cement
Gebondenheid op basis van bindmiddel	Hecht
Hoeveelheid (lengte - omtrek - dikte - aantal)	<ul style="list-style-type: none">• 4,00 m - 55,00 cm - 1,00 cm - 1 stuk
Totaal volume	0,022 m ³
Eenvoudig bereikbaar	Ja
Bevestigingswijze	<ul style="list-style-type: none">• Geklemd

- Verwijder dit asbestmateriaal zo snel mogelijk. Volg de toestand goed op.

- Eenvoudige handelingen: mag via doe-het-zelf of door werknemer(s) met opleidingsattest eenvoudige handelingen
Hechtgebonden toepassing kan particulier verwijderd door mits gebruik van PBM's.

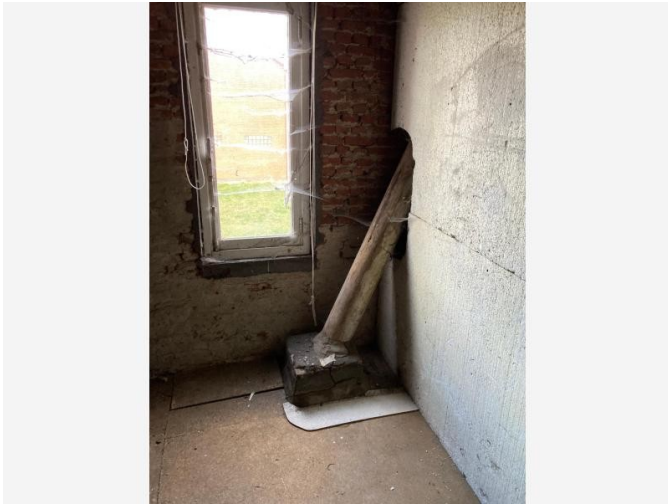
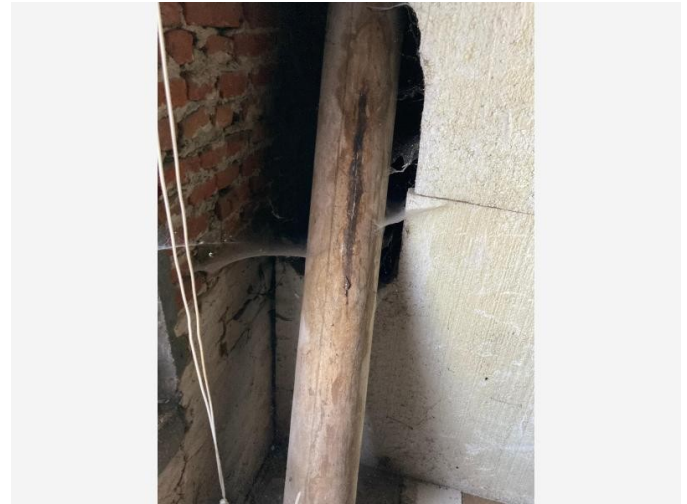
Eindbeoordeling materiaalrisico	Verhoogd materiaalrisico en/of verhoogde kans op vezelvrijgave
---------------------------------	--

Gebondenheid	Categorie 1: hechtgebonden in oorsprong
Asbestsoort (vezeltype)	Crocidoliet aanwezig
Asbestconcentratie	Laag (< 50%)
Afschermingsgraad van het gehele materiaal	Geheel of deels (ook) vrij aan binnenluchtstromen
Toestand van het materiaal	Licht beschadigd, licht verweerd. Intact materiaal type Pical – asbestboard of categorie III 'gebondenheid'

Beschrijving	Rookafvoer niv +1
Omgeving	Binnen
Primaire drager	HVAC infrastructuur en uitrusting
Asbestmateriaal	Rookgaskanaal
Bindmiddel van asbestmateriaal	Cement
Gebondenheid op basis van bindmiddel	Hecht
Hoeveelheid (lengte - omtrek - dikte - aantal)	<ul style="list-style-type: none">• 3,50 m - 55,00 cm - 1,00 cm - 1 stuk
Totaal volume	0,019 m ³
Eenvoudig bereikbaar	Nee <ul style="list-style-type: none">• Het asbestmateriaal is bedekt (uitgezonderd laag verf, coating, behang, kunststof, textiel) en het wegnemen van het bedekkende materiaal kan niet zonder het bedekkende materiaal te beschadigen.

- Verwijder dit asbestmateriaal zo snel mogelijk. Volg de toestand goed op.

- Eenvoudige handelingen: enkel door erkend asbestverwijderaar
Asbestbuis is onderaan ingecementeerd. De toepassing kan niet verwijderd worden zonder het bedekkende materiaal te beschadigen.

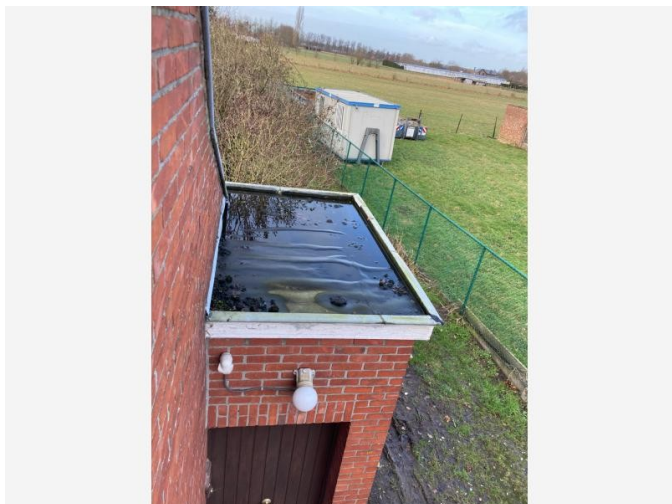
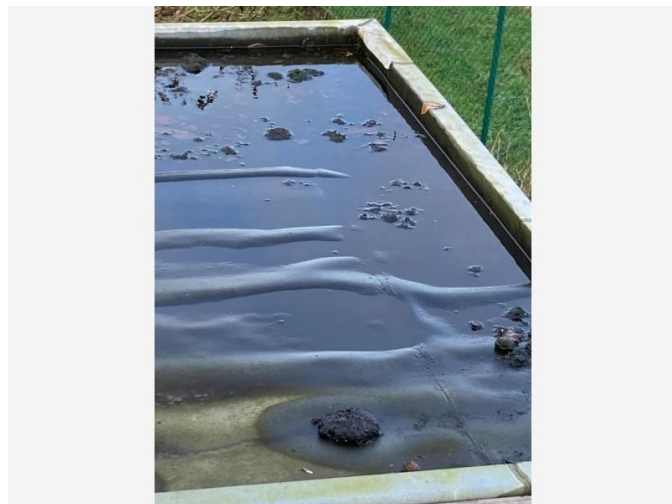
Beschrijving	Roofing plat dakje
Omgeving	Buiten
Primaire drager	Plat dak
Asbestmateriaal	Dak- en gevelbekleding - Roofing
Bindmiddel van asbestmateriaal	Bitumen (roofing, teer, asfalt)
Gebondenheid op basis van bindmiddel	Hecht
Hoeveelheid (oppervlakte - aantal)	• 2,40 m ² - 1 stuk
Totale oppervlakte	2,40 m ²
Eenvoudig bereikbaar	Ja

Bevestigingswijze	<ul style="list-style-type: none">• Verlijmd, ingegoten, versmeerd
Identificatiemethode	Vaststelling zonder monstername Motivatie: Groot risico op structurele gevolgschade (lekschade, werking installatie,...)
Destructieve handeling voor identificatie	Nee

- Zorg voor een veilig beheer. Vermijd het beschadigen van het asbestmateriaal. Controleer de toestand jaarlijks op wijzigingen.

- Eenvoudige handelingen: mag via doe-het-zelf of door werknemer(s) met opleidingsattest eenvoudige handelingen
Hechtgebonden toepassing kan particulier verwijderd door mits gebruik van PBM's
