# Asbestinventarisatetest

Batterijstraat 52, 2800 Mechelen

Attestnummer : 20251022-000525.000

Uitgegeven op : 22.10.2025

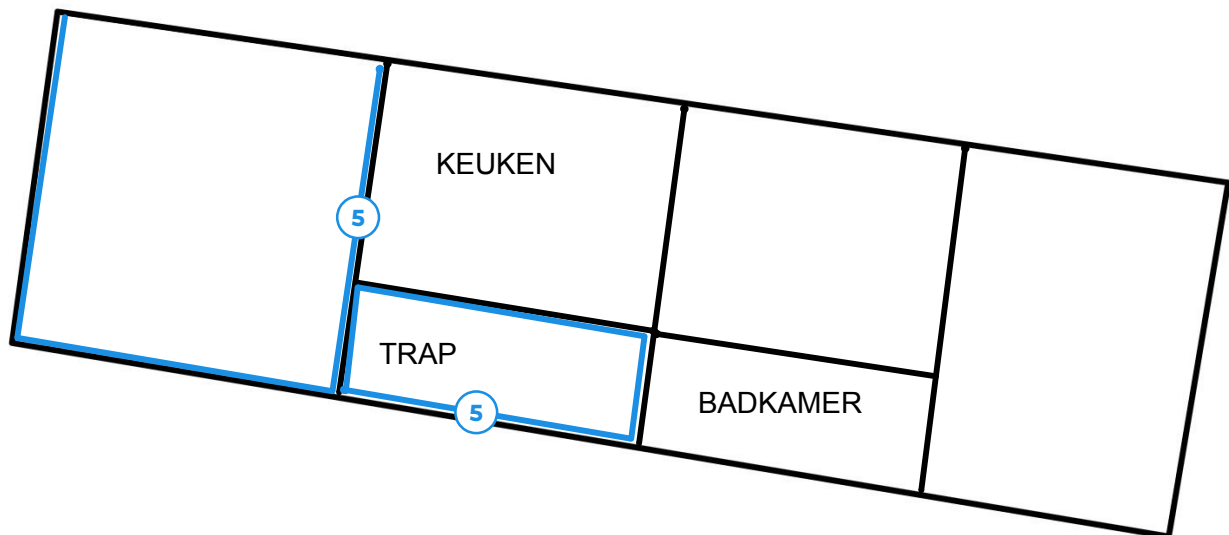
## Plan 1.2: Hoofdgebouw plan 1ste verdieping

Geen bepleisterde plafonds

De plafonds zijn verlaagd of niet bepleisterd.

Indien bij werken plafondpleister wordt aangetroffen, moet dit onderzocht worden.

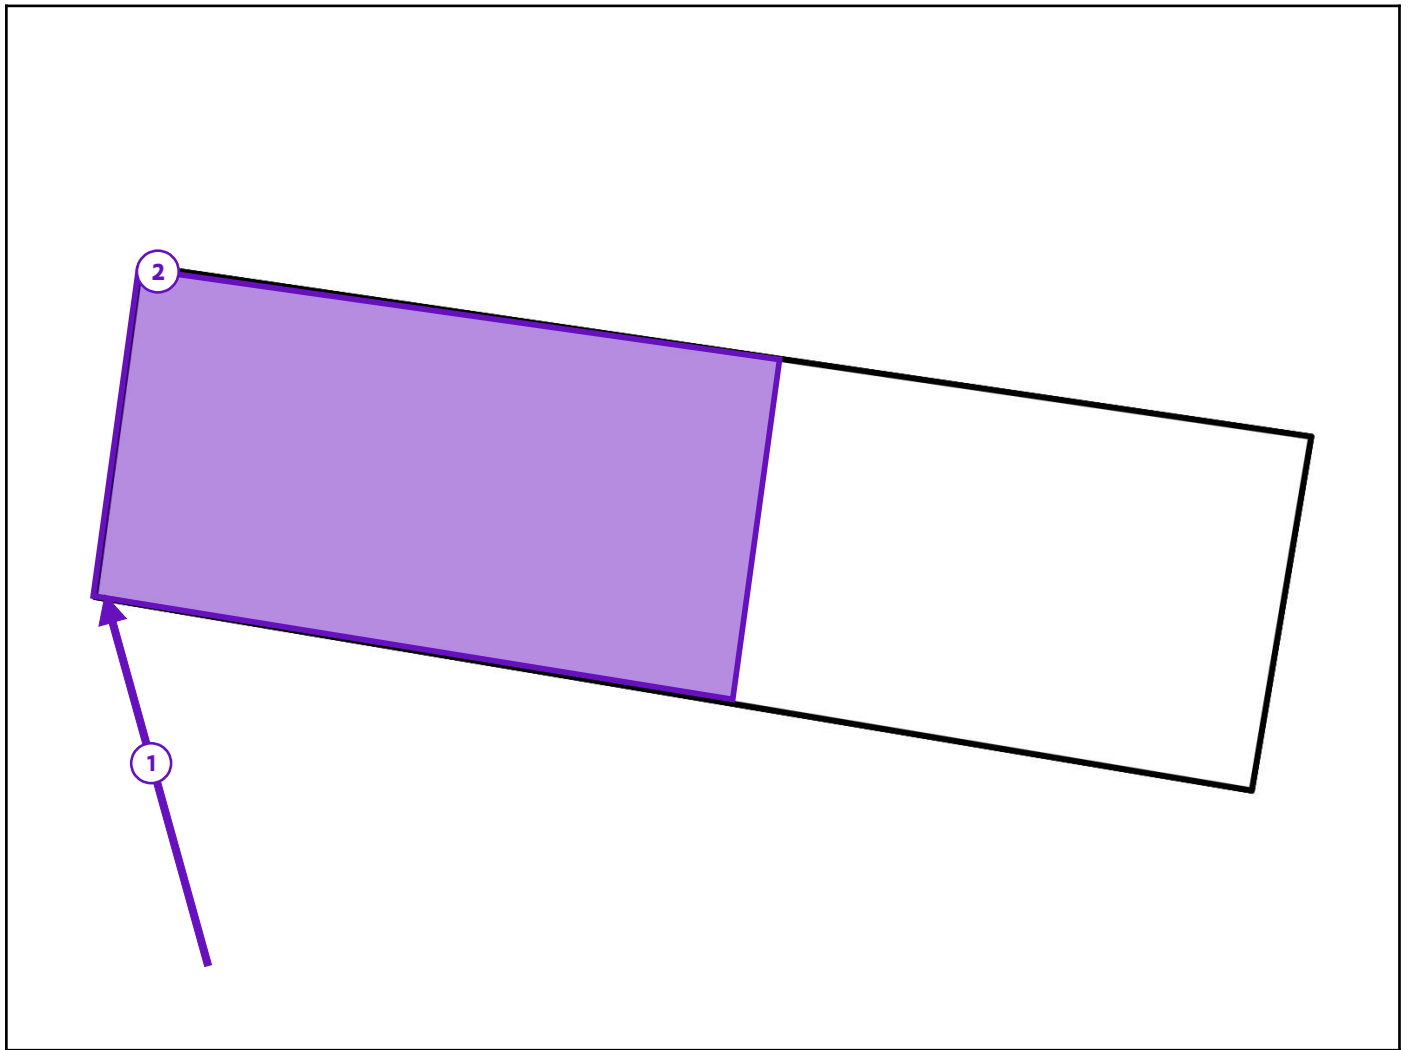
## Plan 1.4: Hoofdgebouw plan daken

De dakbedekking is vernieuwd, er is een vermoeden dat dit een "overzetdak" is.

Dit wil zeggen dat mogelijk het originele dak en/of onderdak nog aanwezig is, dit is niet waarneembaar noch inspecteerbaar.

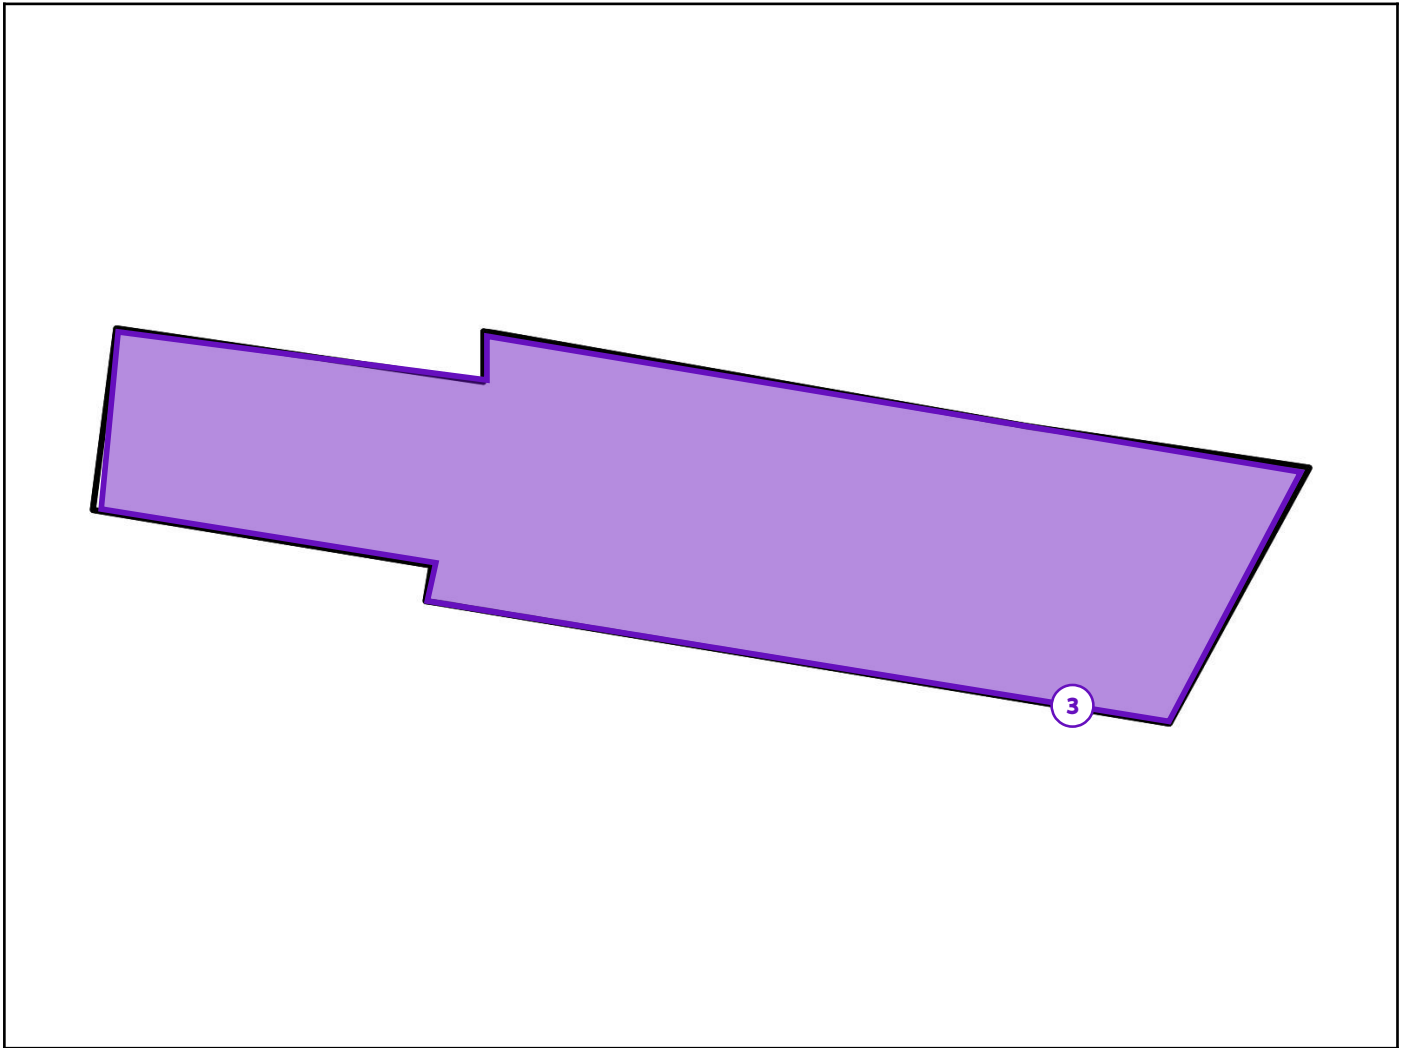
## Plan 2.3: Bijgebouw plan daken

De dakbedekking bestaat uit stalen sandwichpanelen.

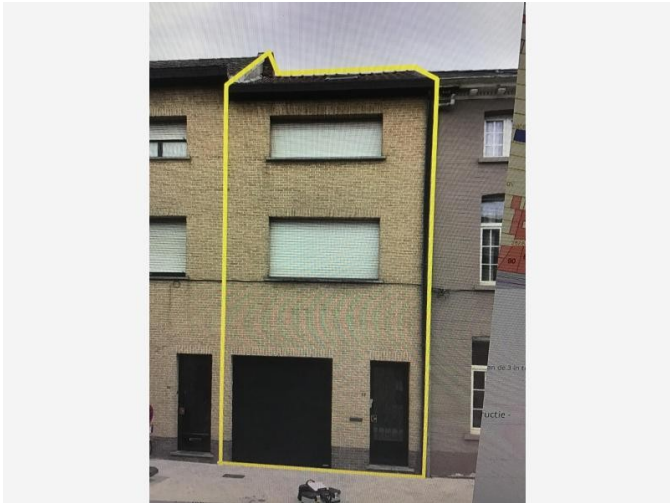
*Situeringsfoto*

**Reden:** Het te onderzoeken materiaal situeert zich hoger dan 3,50 m te rekenen vanaf een veilige ondergrond

**Uitleg van de asbestdeskundige:** Het dak is langs de binnenkant niet inspecteerbaar.

Aan de buitenzijde geldt een hoogtebeperking.

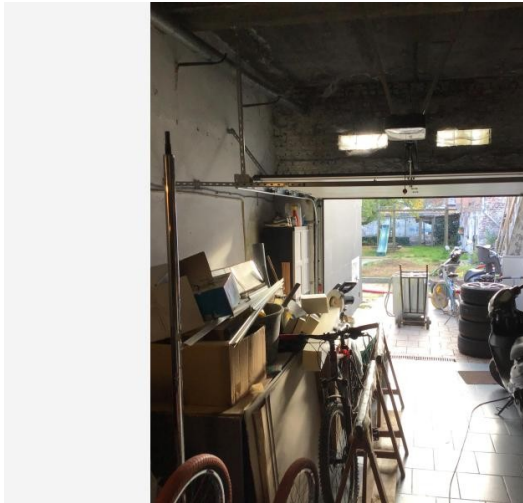
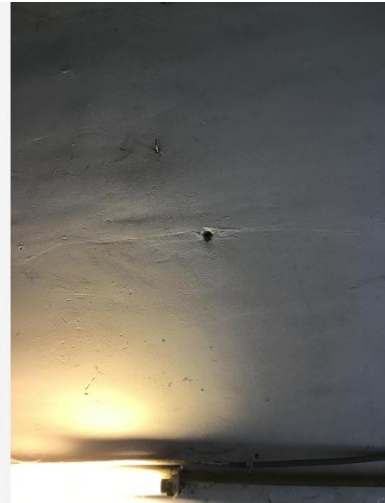
## Fiche 5: Pleisterwerk muren

Geen asbest

| # | Type | Referentie | Resultaat |
|---|---|---|---|
| 5.1 | Mengmonster | MM01 | Geen asbest |

| Opmerking | Stooklokaal: aanwezig, niet bepleisterd<br>Natte ruimtes: aanwezig, niet bepleisterd<br>De hoeveelheid is een inschatting |
