# Asbestinventarisatattest

Batterijstraat 54, 2800 Mechelen

Attestnummer : 20251021-000547.000

Uitgegeven op : 21.10.2025

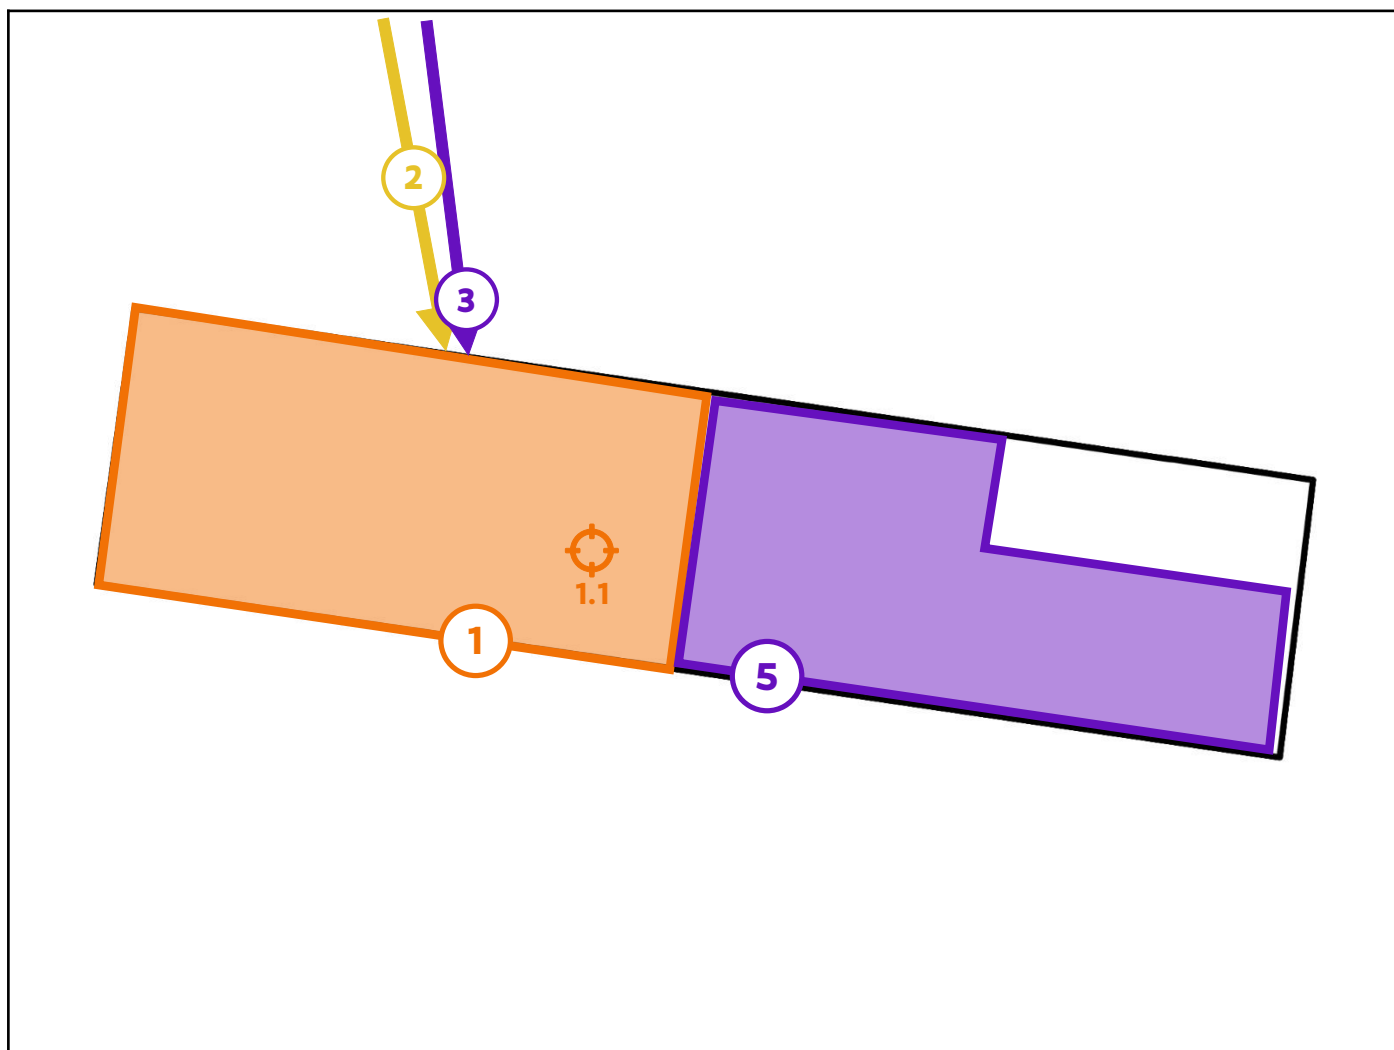
## Plan 1.5: Hoofdgebouw plan daken

| Beschrijving | Type | Actie |
|---|---|---|
| 1. Hoofddak leien | Asbestmateriaal | Verwijderen |
| 2. Schoorsteen Cementering | Asbestmateriaal | Zorgvuldig beheren |
| 3. Binnenzijde/buitenzijde schoorsteen | Beperking | - |
| 5. Platte daken roofing | Advies | - |

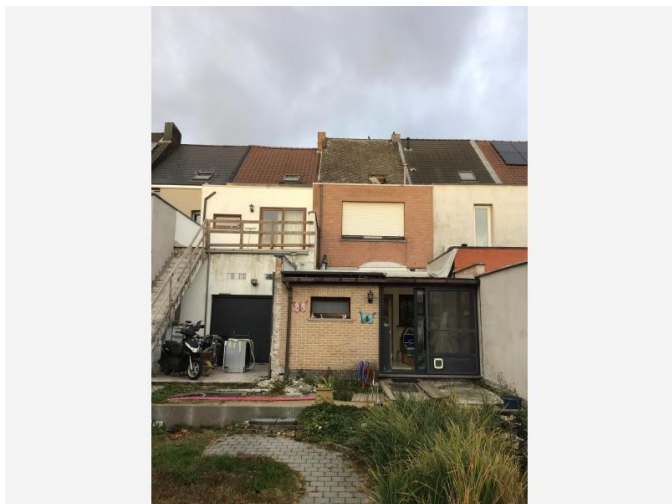
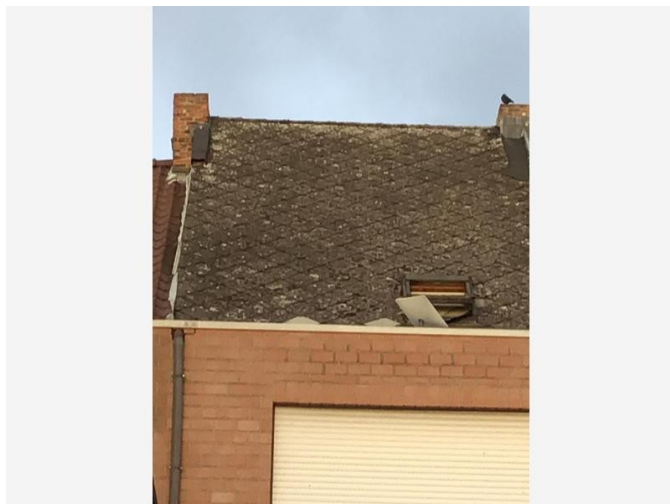
Het asbestmateriaal valt onder de mijlpaal van 2034.

| Eindbeoordeling materiaalrisico | Verhoogd materiaalrisico en/of verhoogde kans op vezelvrijgave |

| Asbestsoort (vezeltype) | Crocidoliet aanwezig |
| Asbestconcentratie | Laag (< 50%) |
| Afschermingsgraad van het gehele materiaal | Geheel of deels vrij aan de buitenlucht |
| Toestand van het materiaal | Matig beschadigd, matig verweerd |

| # | Type | Referentie | Resultaat |
|---|---|---|---|
| 1.1 | Puntmonster | MM02 | Crocidoliet, Chrysotiel |

| Beschrijving | Hoofddak leien |
| Hoeveelheid (oppervlakte - aantal) | • 45,00 m <sup>2</sup> - 1 stuk |

Verwijderen

- Zorg voor een veilig beheer. Vermijd het beschadigen van het asbestmateriaal. Controleer de toestand jaarlijks op wijzigingen.
- Verwijder dit asbestmateriaal zo snel mogelijk. Volg de toestand goed op.
- Hemelwater dat afspoelt van asbestcement daken of gevels kan asbestdeeltjes bevatten. Gebruik het enkel voor gesloten circuits (bv. spoelen toiletten). Reinig na het vervangen van het dak of de gevel de dakgoten en regenwaterput of -ton om asbesthoudend sediment of slib te verwijderen

- Eenvoudige handelingen: mag via doe-het-zelf of door werknemer(s) met opleidingsattest eenvoudige handelingen  
We raden aan om de asbesttoepassing te laten verwijderen door een firma met een opleidingsattest eenvoudige handelingen.

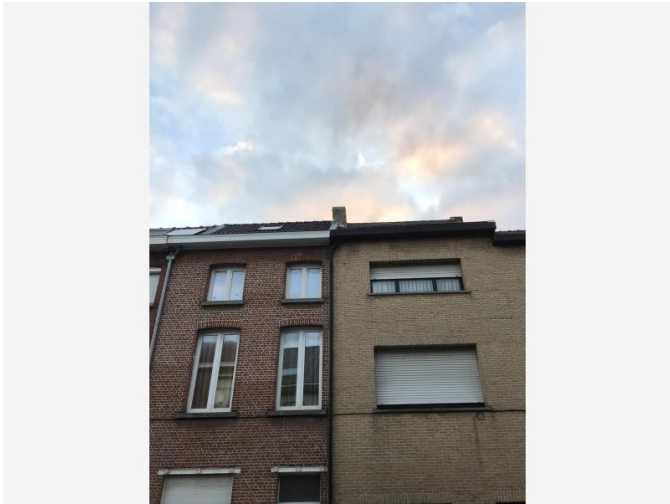
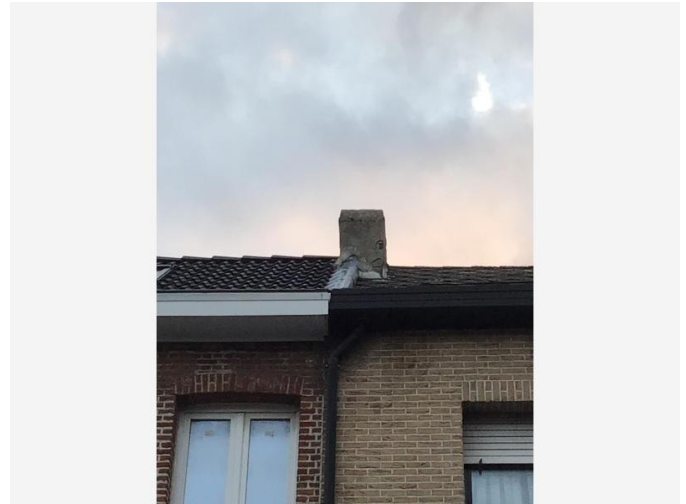
Het asbestmateriaal valt onder de mijlpaal van 2040.

| Eindbeoordeling materiaalisico | Laag materiaalisico en/of verlaagde kans op vezelvrijgave |

| Asbestsoort (vezeltype) | Crocidoliet aanwezig |
| Toestand van het materiaal | Licht beschadigd, licht verweerd. Intact calciumsilicaatmateriaal of categorie III 'gebondenheid' |

| Beschrijving | Schoorsteen Cementering |
| Hoeveelheid (gewicht - aantal) | <ul style="list-style-type: none"><li>• 20,00 kg - 1 stuk</li></ul> |

Zorgvuldig beheren

- Zorg voor een veilig beheer. Vermijd het beschadigen van het asbestmateriaal. Controleer de toestand jaarlijks op wijzigingen.
- Hemelwater dat afspoelt van asbestcement daken of gevels kan asbestdeeltjes bevatten. Gebruik het enkel voor gesloten circuits (bv. spoelen toiletten). Reinig na het vervangen van het dak of de gevel de dakgoten en regenwaterput of -ton om asbesthoudend sediment of slib te verwijderen
- Voer bijkomende staalname(s) uit.

- Hermetische zone (erkend asbestverwijderaar)  
Het verwijderen van de cementering moet gebeuren door bedrijven erkend voor werken van afbraak of verwijdering van asbest en/of materialen die asbest bevatten.

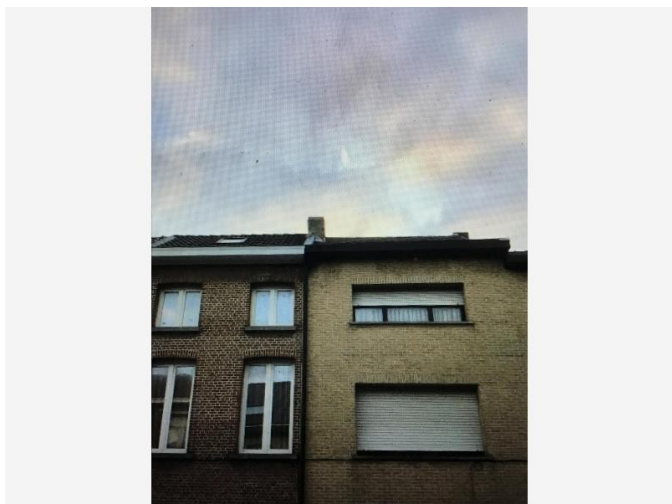
**Reden:** Het te onderzoeken materiaal situeert zich hoger dan 3,50 m te rekenen vanaf een veilige ondergrond

**Uitleg van de asbestdeskundige:** De binnenkant en de buitenkant van de schoorsteen zijn niet inspecteerbaar. In de periode dat deze woning werd gebouwd, werd mogelijks een asbesthoudend rookgaskanaal of een asbesthoudende beplating gebruikt aan de binnenzijde, asbesthoudende mastieken en bitumen aan de buitenzijde.

Indien bij werken asbestverdachte toepassingen inspecteerbaar zijn, dienen ze alsnog onderzocht te worden door een asbestdeskundige.

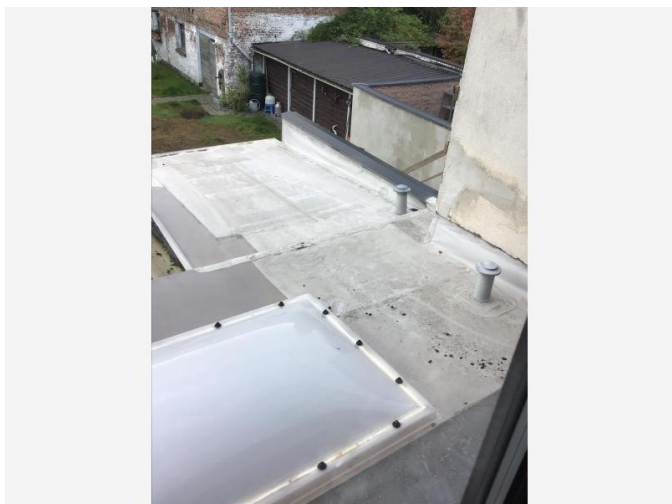
De zichtbare, bovenste, dakbedekkingslaag is niet asbesthoudend.

Het is echter niet uitgesloten dat er onderliggend geen oudere roofinglaag meer aanwezig is.

Indien bij renovatiewerken een onderliggende roofinglaag wordt aangetroffen, moet deze onderzocht worden.

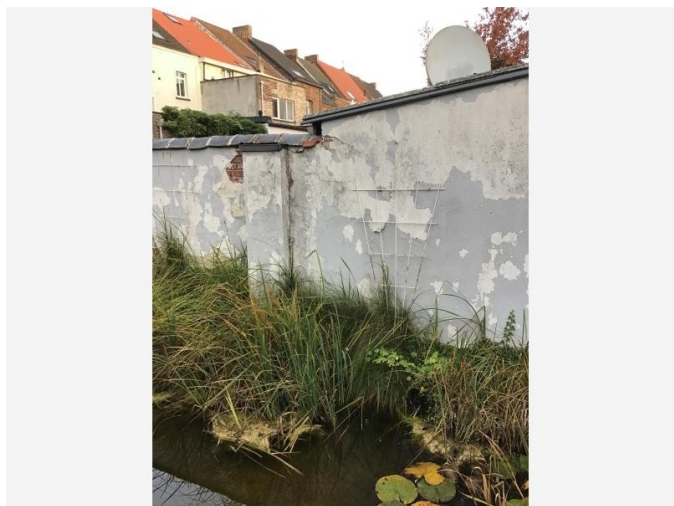
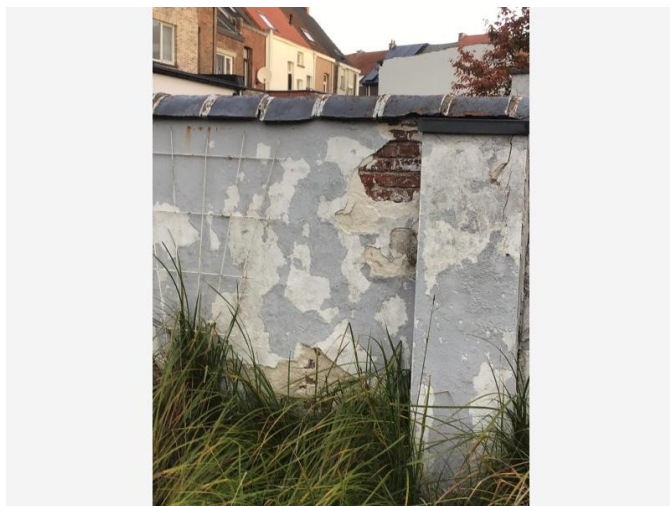
## Fiche 7: Tuinmuur Cementering

Geen asbest

| # | Type | Referentie | Resultaat |
|---|---|---|---|
| 7.1 | Mengmonster | MM03 | Geen asbest |

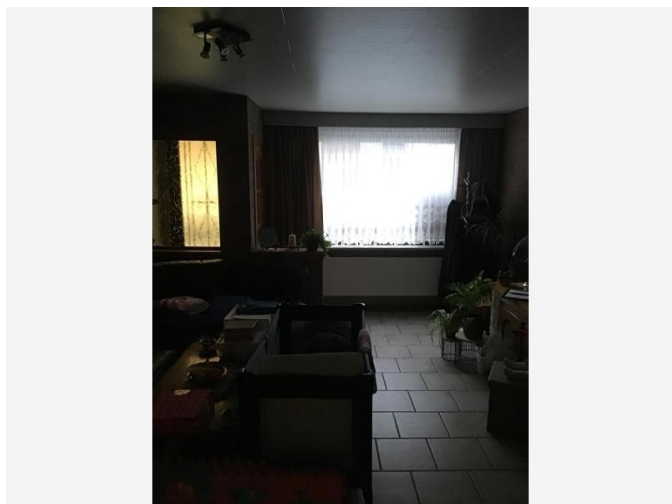
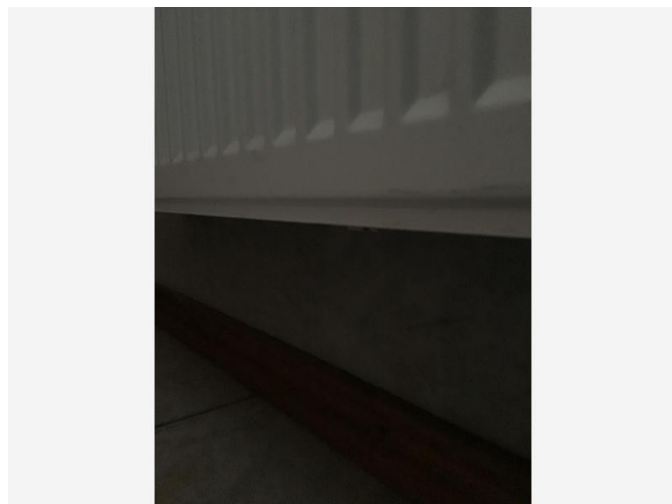
## Fiche 8: Pleisterwerk muren

Geen asbest

| # | Type | Referentie | Resultaat |
|---|---|---|---|
| 8.1 | Mengmonster | MM01 | Geen asbest |
