# Asbestinventarisatetest

Mechelbaan 90, 2580 Putte

Attestnummer : 20251009-000482.000

Uitgegeven op : 09.10.2025

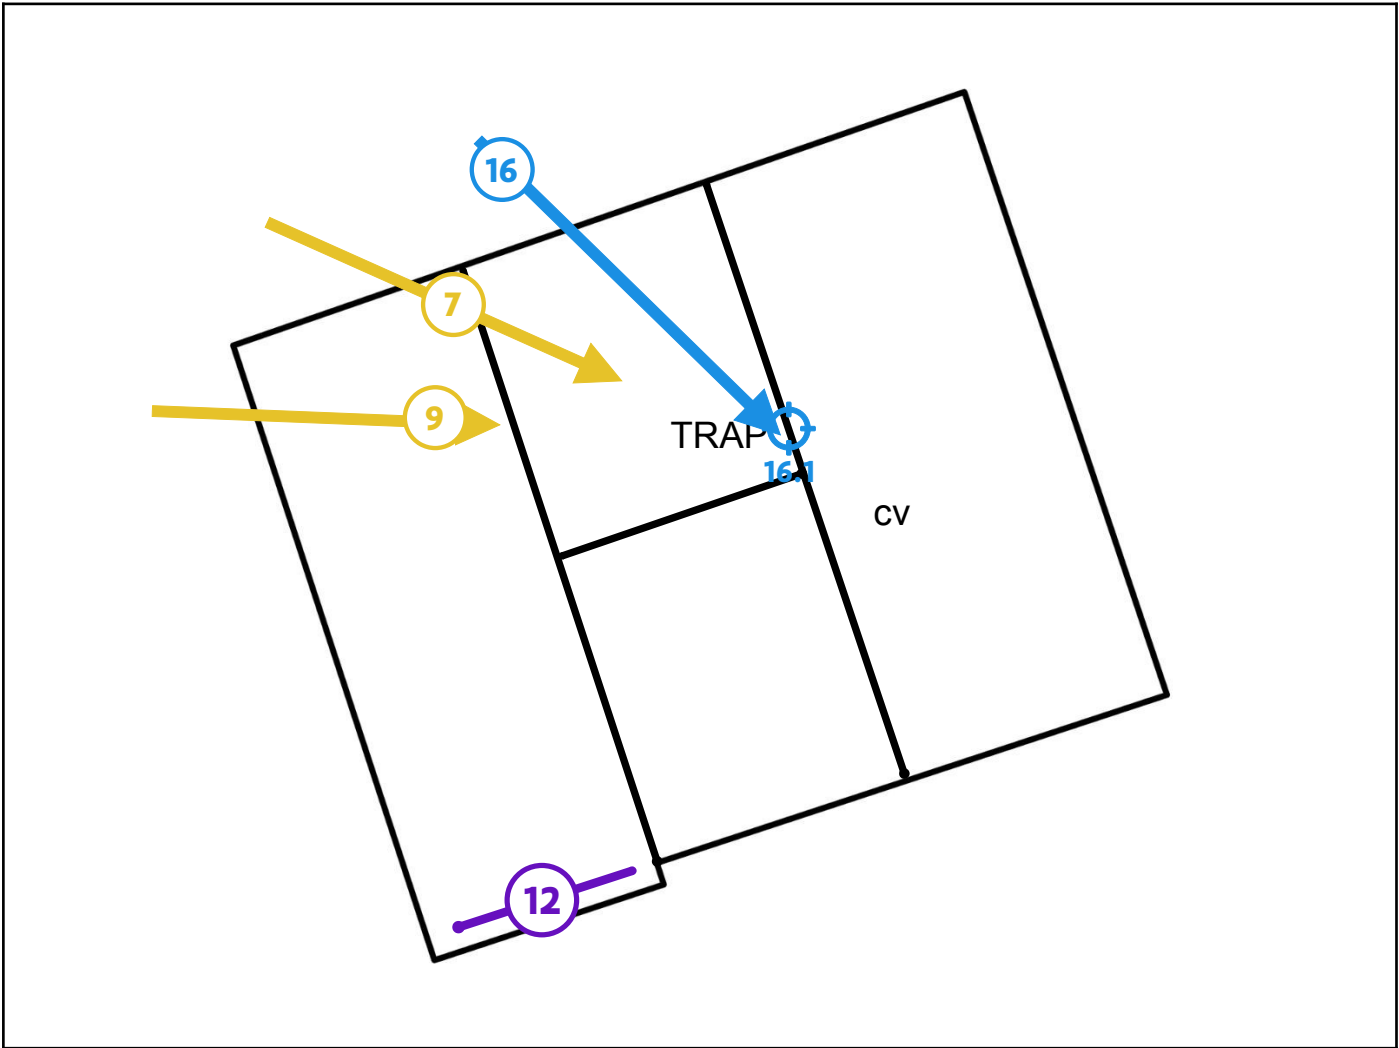
# Plan 1.1: Hoofdgebouw plan kelder

| Beschrijving | Type | Actie |
|---|---|---|
| 7. Kelder steunpaal | Asbestmateriaal | Zorgvuldig beheren |
| 9. Elektro | Asbestmateriaal | Zorgvuldig beheren |

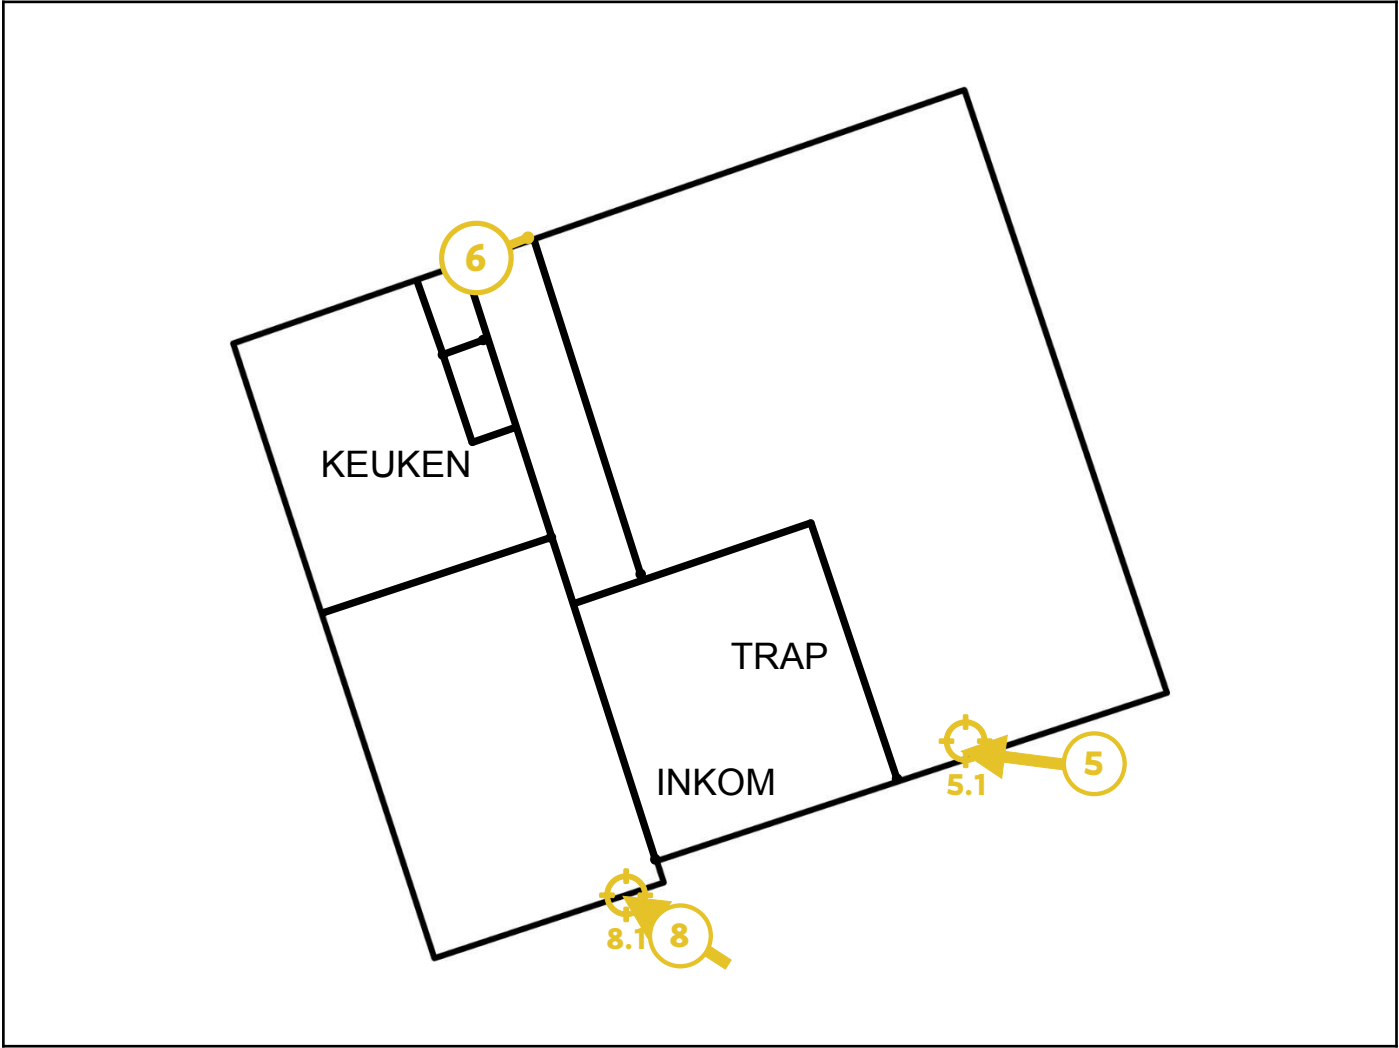
# Plan 1.2: Hoofdgebouw plan gelijkvloers

| Beschrijving | Type | Actie |
|---|---|---|
| 5. Alu ramen buitenkant gevel/profiel mastiek | Asbestmateriaal | Zorgvuldig beheren |
| 6. Achterdeur plaat | Asbestmateriaal | Zorgvuldig beheren |
| 8. Alu ramen binnenkant glas/profiel mastiek | Asbestmateriaal | Zorgvuldig beheren |

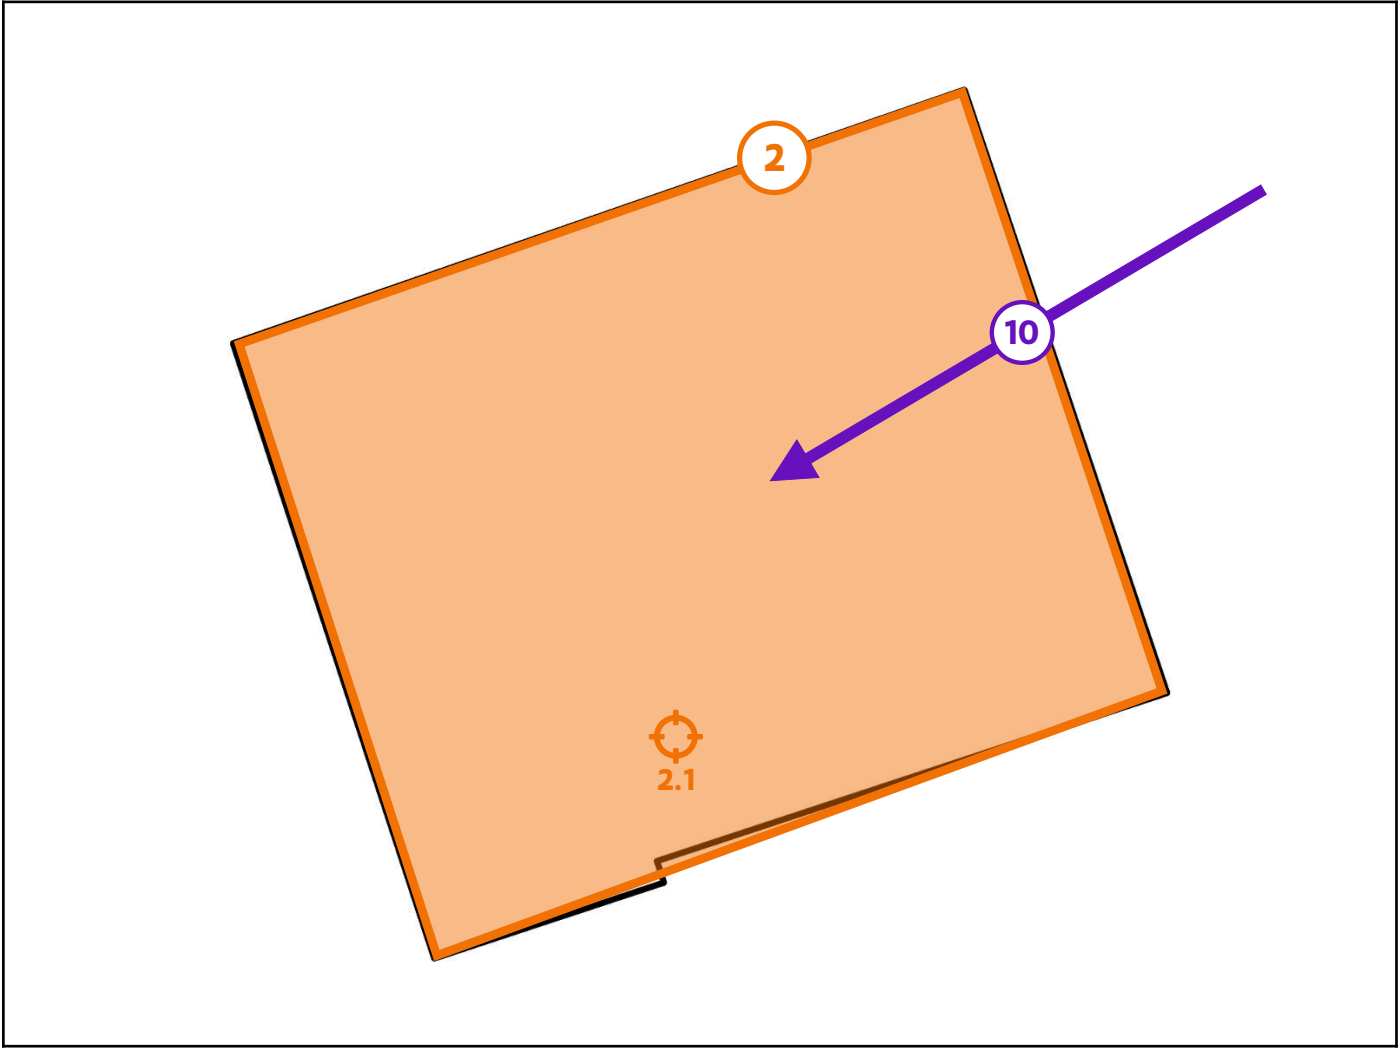
# Plan 1.7: Hoofdgebouw plan daken

| Beschrijving | Type | Actie |
|---|---|---|
| 2. Hoofddak leien | Asbestmateriaal | Verwijderen |
| 10. Binnenzijde/buitenzijde schoorsteen | Beperking | - |

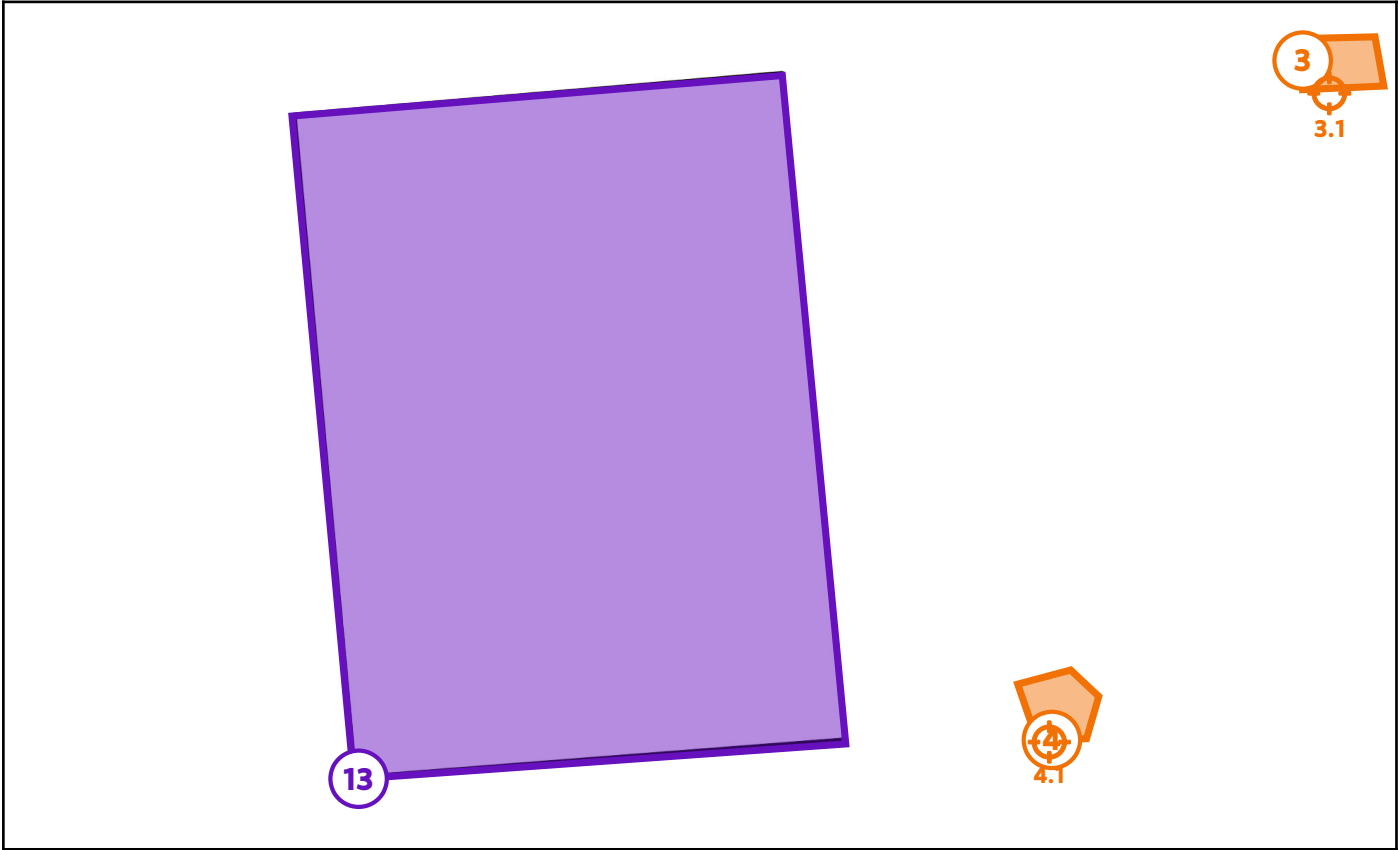
# Plan 2.1: Tuinhuis plan

| Beschrijving | Type | Actie |
|---|---|---|
| 3. Tuin bak | Asbestmateriaal | Verwijderen |
| 4. Tuin plantenbak | Asbestmateriaal | Verwijderen |

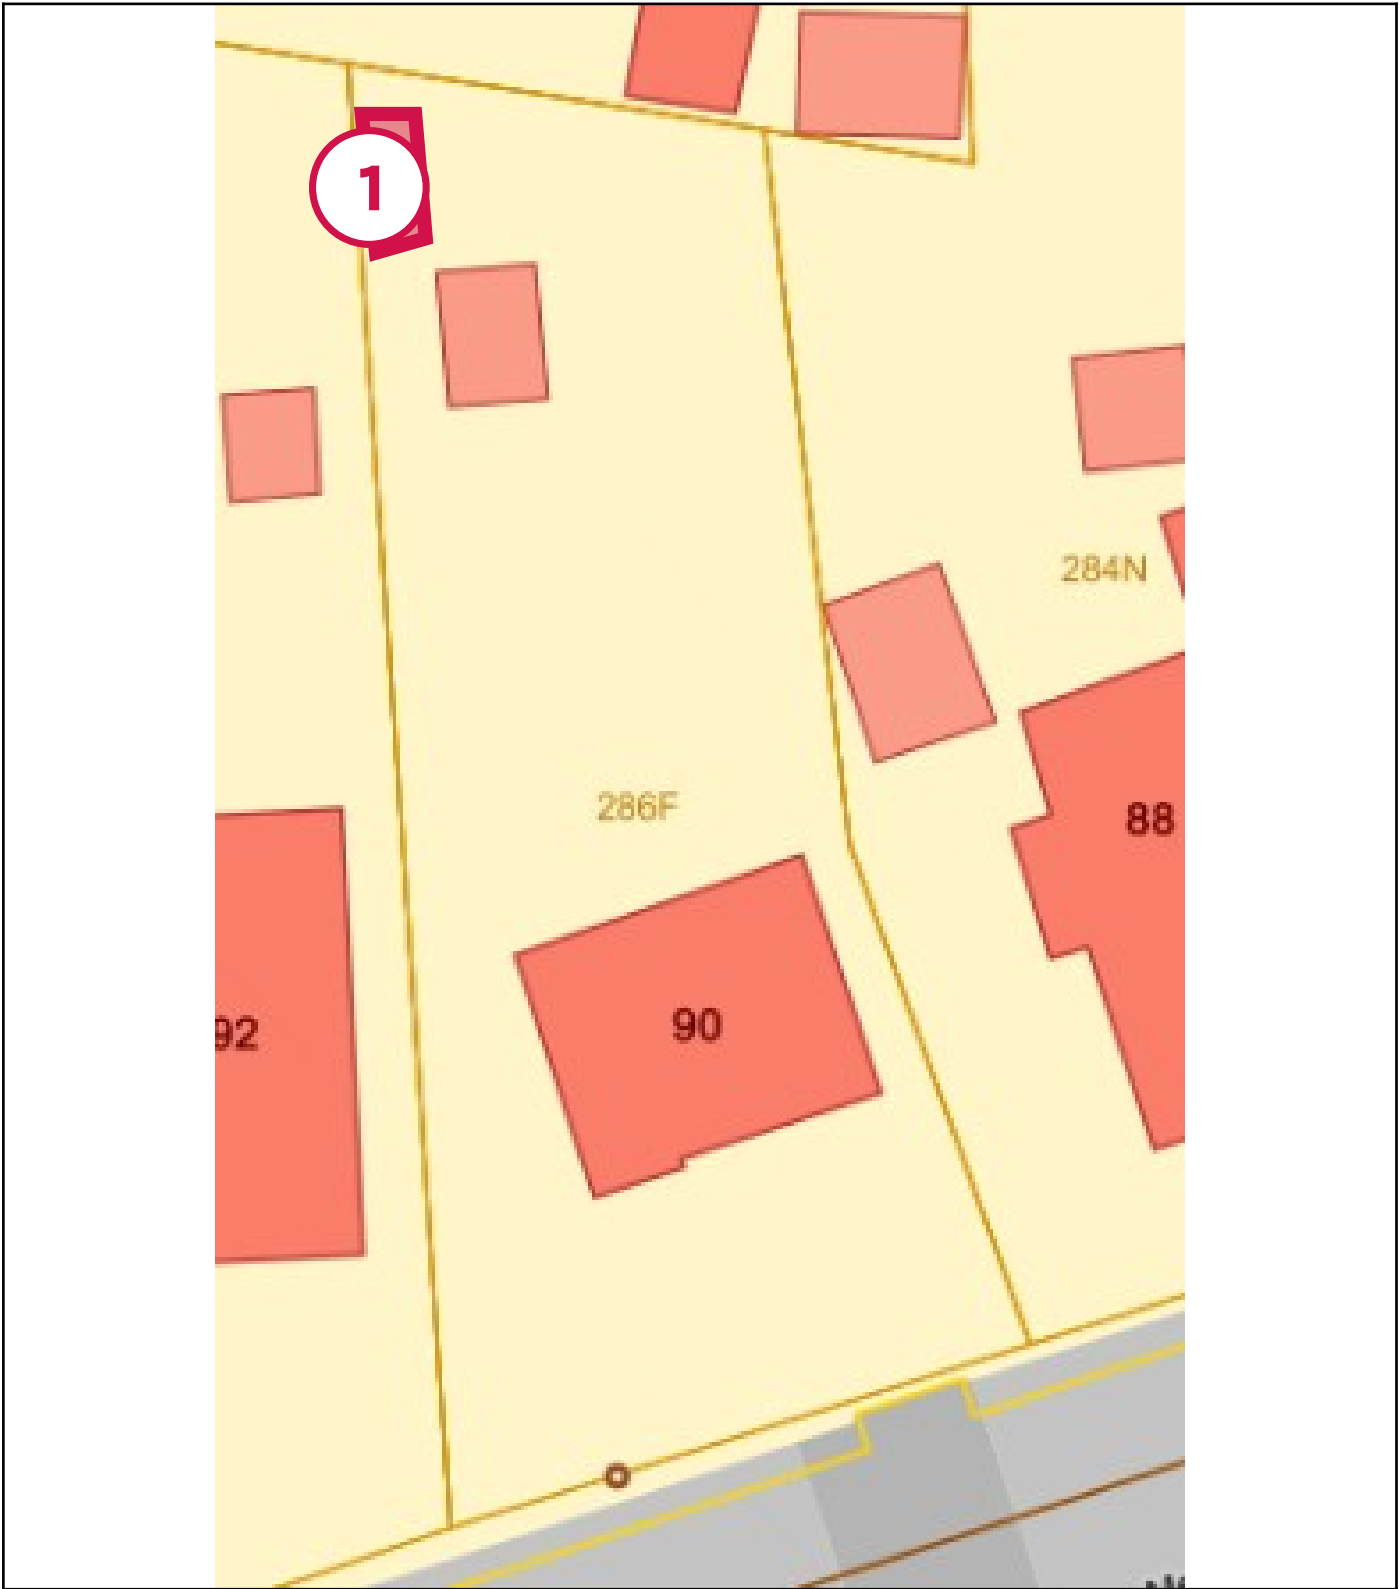
# Plan 3.1: Vaststellingen buiten de constructies

| 1. Golfplaten | Asbestmateriaal | Dringend verwijderen |

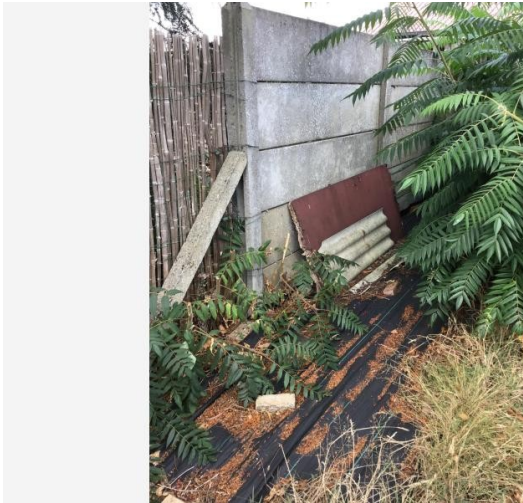
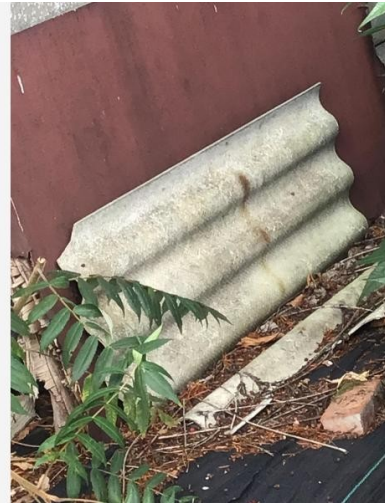
Het asbestmateriaal valt onder de mijlpaal van 2040.

**Dringend verwijderen**

| Beschrijving | Golfplaten |
| Type afvalstof | Betreft stock-voorraad of gedemonteerde asbestmaterialen |
| Asbestmaterialen | <ul style="list-style-type: none"><li>Dak- en gevelbekleding - Golfplaat</li></ul> |
| Hoeveelheid (gewicht - aantal) | <ul style="list-style-type: none"><li>20,00 kg - 1 stuk</li></ul> |

- Verwijder het asbestafval.
- Voer bijkomende staalname(s) uit.

- Eenvoudige handelingen: mag via doe-het-zelf of door werknemer(s) met opleidingsattest eenvoudige handelingen  
We raden aan om de asbesttoepassing te laten verwijderen door een firma met een opleidingsattest eenvoudige handelingen.

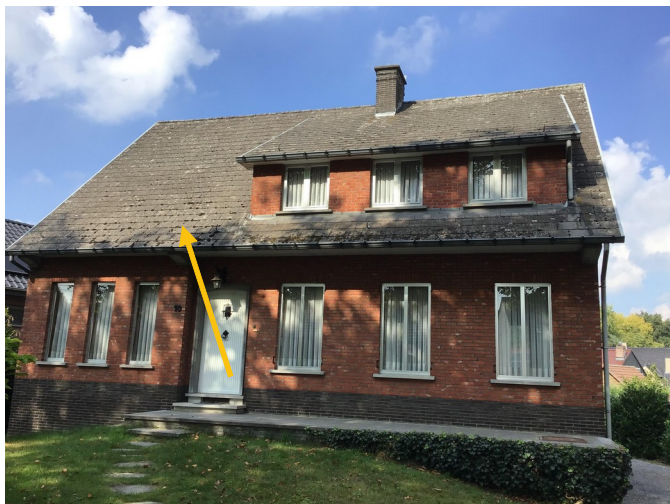
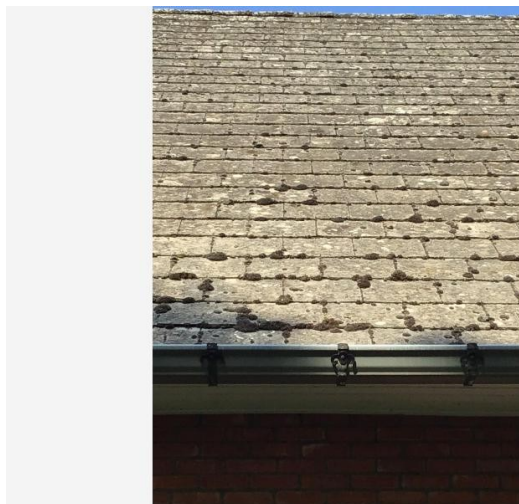
Het asbestmateriaal valt onder de mijlpaal van 2034.

Verwijderen

| Eindbeoordeling materiaalrisico | Verhoogd materiaalrisico en/of verhoogde kans op vezelvrijgave |

| Toestand van het materiaal | Matig beschadigd, matig verweerd |

| # | Type | Referentie | Resultaat |
|---|---|---|---|
| 2.1 | Puntmonster | MM07 | Chrysotiel |

| Beschrijving | Hoofddak leien |
| Opmerking | De nokken moeten ook als asbesthoudend worden beschouwd<br>De hoeveelheid is een inschatting |

- Zorg voor een veilig beheer. Vermijd het beschadigen van het asbestmateriaal. Controleer de toestand jaarlijks op wijzigingen.
- Hemelwater dat afspoelt van asbestcement daken of gevels kan asbestdeeltjes bevatten. Gebruik het enkel voor gesloten circuits (bv. spoelen toiletten). Reinig na het vervangen van het dak of de gevel de dakgoten en regenwaterput of -ton om asbesthoudend sediment of slib te verwijderen

- Eenvoudige handelingen: mag via doe-het-zelf of door werknemer(s) met opleidingsattest eenvoudige handelingen  
We raden aan om de asbesttoepassing te laten verwijderen door een firma met een opleidingsattest eenvoudige handelingen.

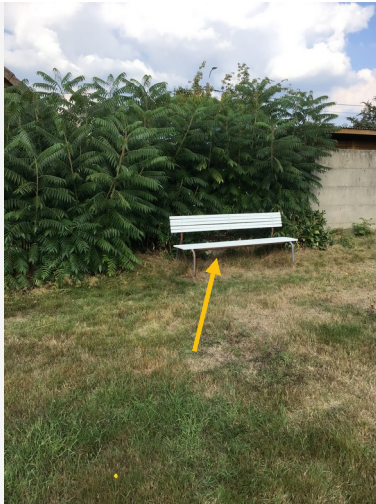
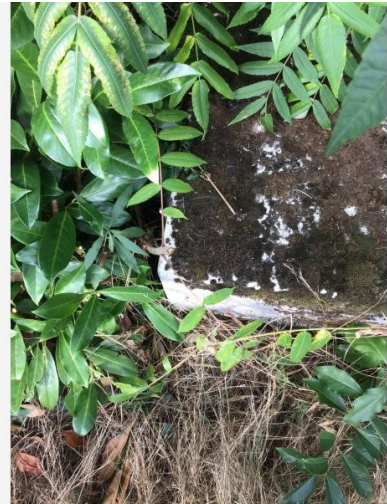
Het asbestmateriaal valt onder de mijlpaal van 2040.

Verwijderen

| Eindbeoordeling materiaalrisico | Verhoogd materiaalrisico en/of verhoogde kans op vezelvrijgave |

| Toestand van het materiaal | Matig beschadigd, matig verweerd |

| # | Type | Referentie | Resultaat |
|---|---|---|---|
| 3.1 | Puntmonster | MM09 | Chrysotiel |

| Beschrijving | Tuin bak |

- Verwijder dit asbestmateriaal zo snel mogelijk. Volg de toestand goed op.

- Eenvoudige handelingen: mag via doe-het-zelf of door werknemer(s) met opleidingsattest eenvoudige handelingen  
We raden aan om de asbesttoepassing te laten verwijderen door een firma met een opleidingsattest eenvoudige handelingen.

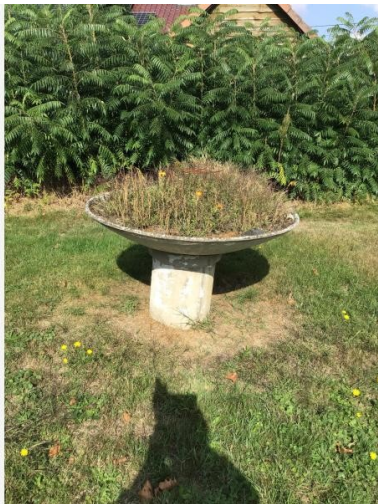
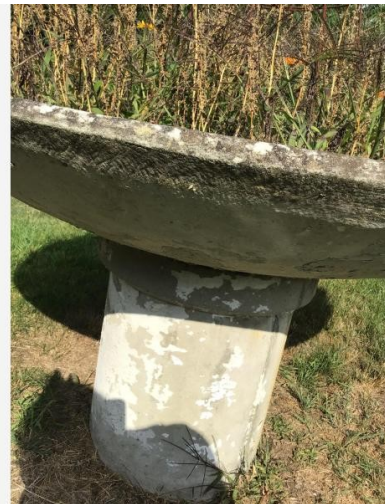
Het asbestmateriaal valt onder de mijlpaal van 2040.

Verwijderen

| Eindbeoordeling materiaalrisico | Verhoogd materiaalrisico en/of verhoogde kans op vezelvrijgave |

| Toestand van het materiaal | Matig beschadigd, matig verweerd |

| # | Type | Referentie | Resultaat |
|---|---|---|---|
| 4.1 | Puntmonster | MM03 | Chrysotiel |

| Beschrijving | Tuin plantenbak |

- Verwijder dit asbestmateriaal zo snel mogelijk. Volg de toestand goed op.

- Eenvoudige handelingen: mag via doe-het-zelf of door werknemer(s) met opleidingsattest eenvoudige handelingen  
We raden aan om de asbesttoepassing te laten verwijderen door een firma met een opleidingsattest eenvoudige handelingen.
