# Asbestinventarisatetest

Borgersteinlei 27, 2800 Mechelen

Attestnummer : **20251124-000423.000**

Uitgegeven op : **24.11.2025**

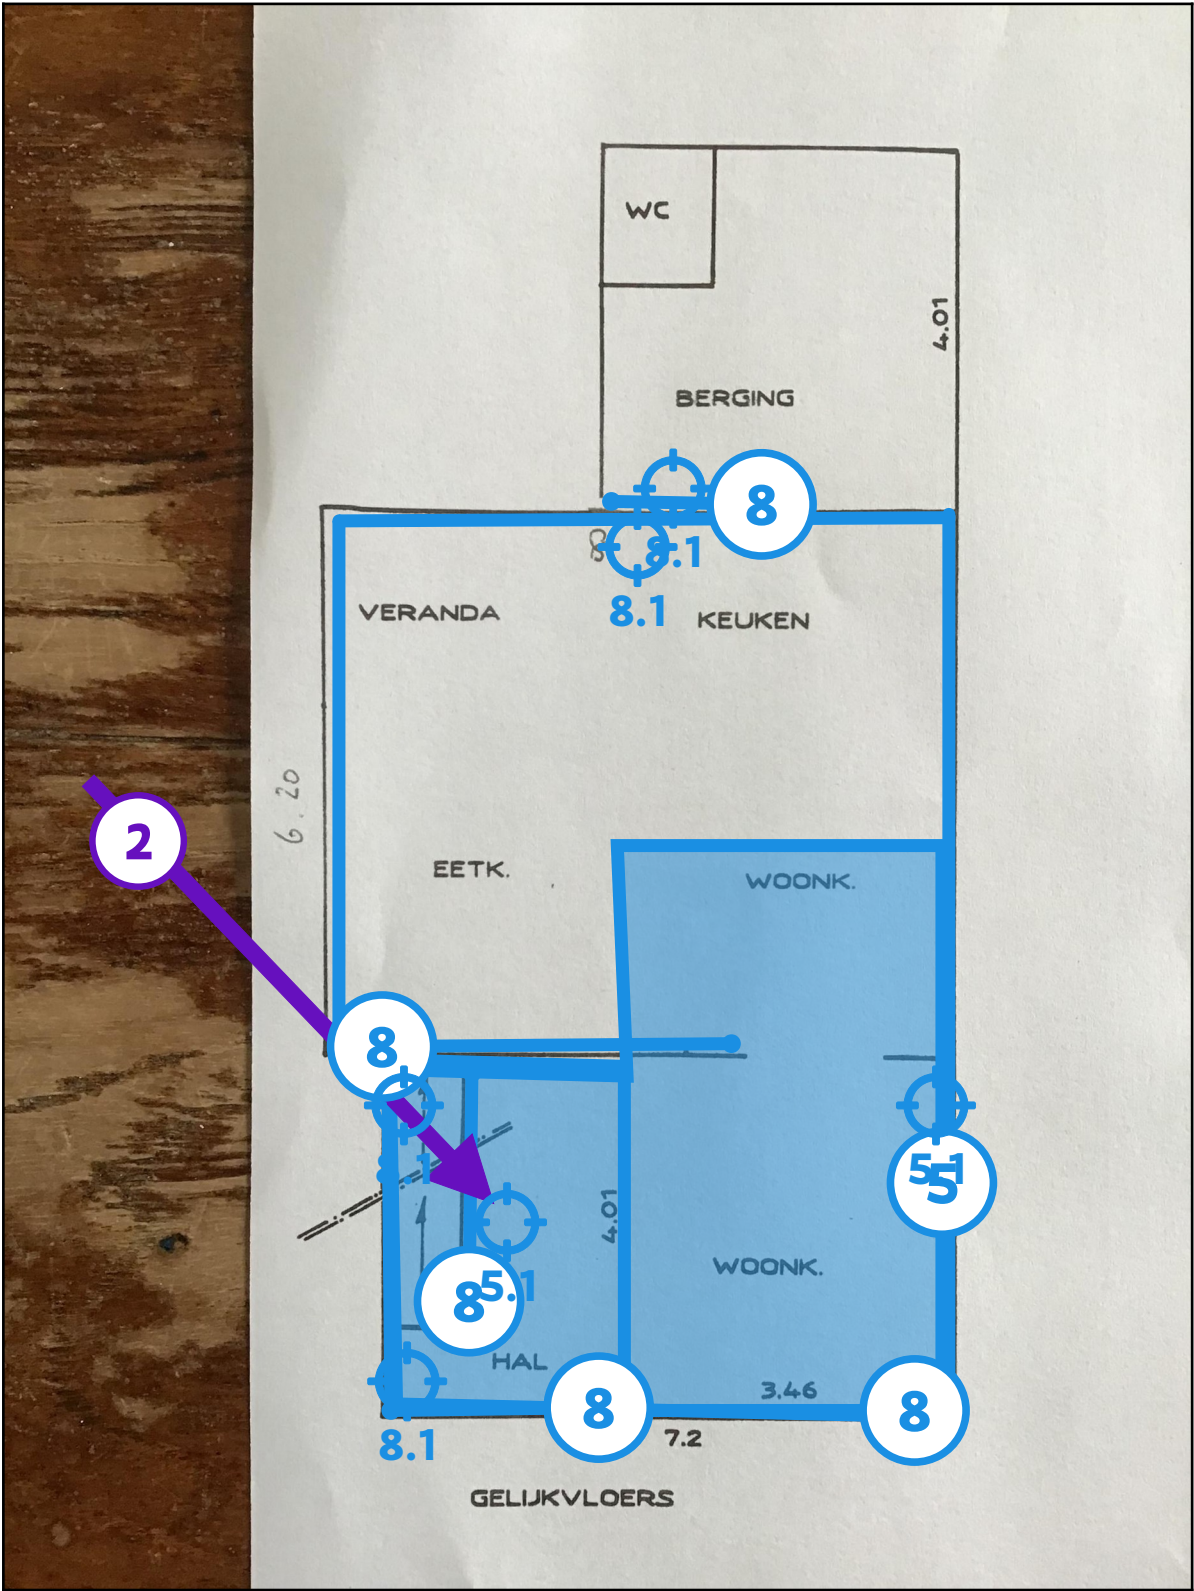
Plan 1.2: Hoofdgebouw plan gelijkvloers

In dit type van radiatoren werden frequent asbesthoudende dichtingen/pakkingen verwerkt.

| Basis voor advies | De asbestdeskundige beoordeelt het materiaal als asbesthoudend op basis van een beoordeling met het blote oog. |

Bij verwijdering van de radiatoren moeten deze afgevoerd worden naar een erkende inzamelaar.

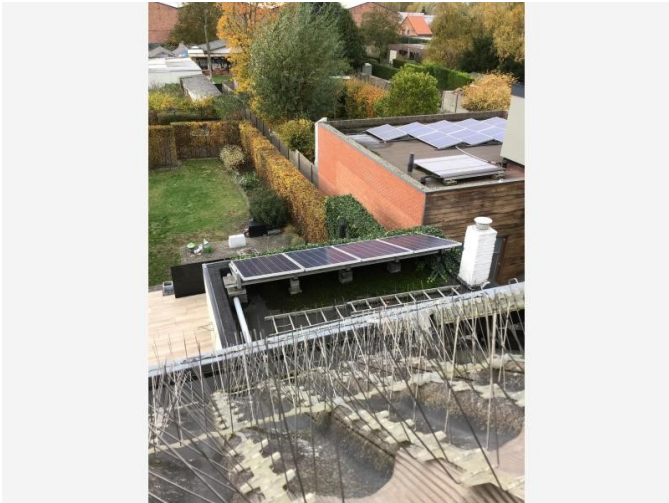
*Situeringsfoto*

#### Tijdelijke beperking

**Reden:** Geen toegang tot de binnenzijde van de schoorsteen

**Uitleg van de asbestdeskundige:** De bovenkant van de schoorsteen is afgedekt.

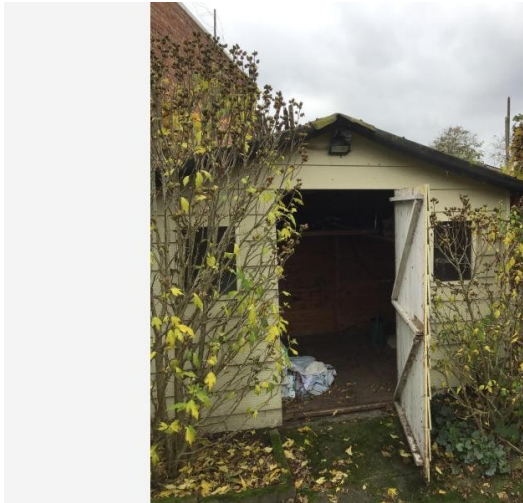
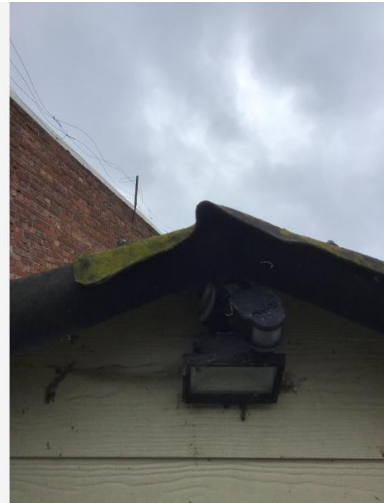
## Fiche 3: Tuinhuis roofing

Geen asbest

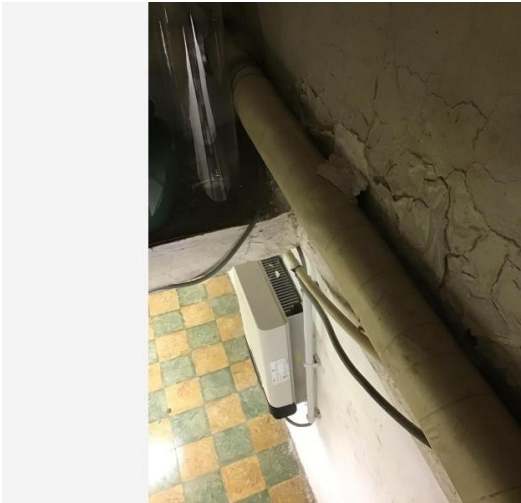
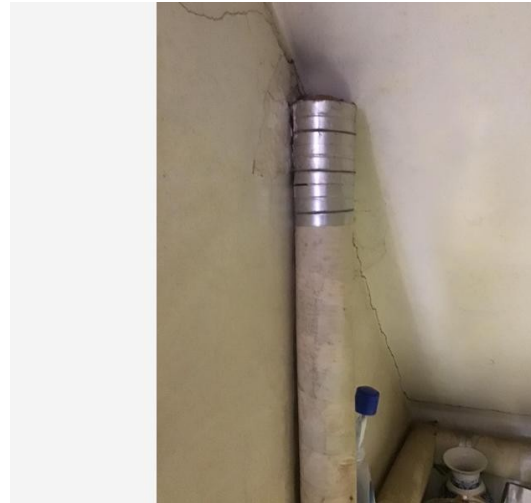
## Fiche 4: Kelder leidingisolatie

Geen asbest

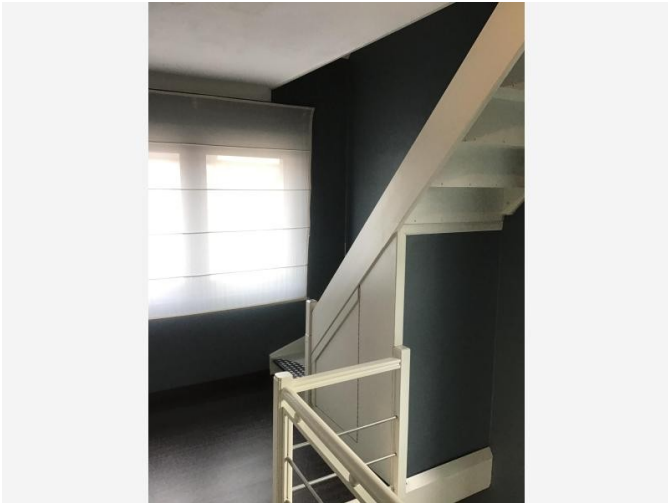
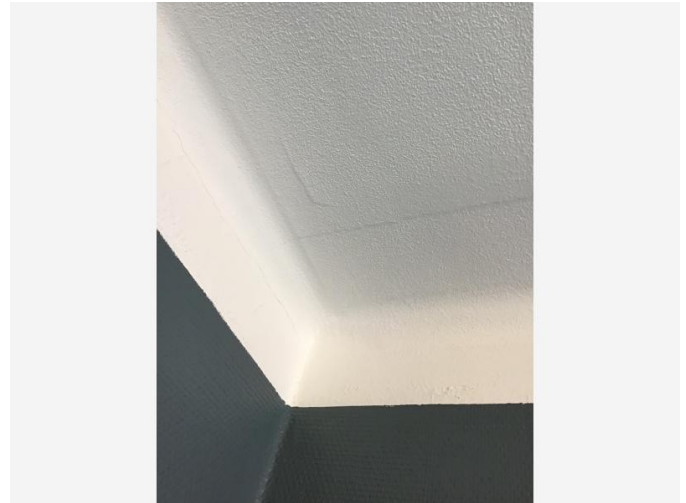
## Fiche 5: Pleisterwerk plafonds

Geen asbest

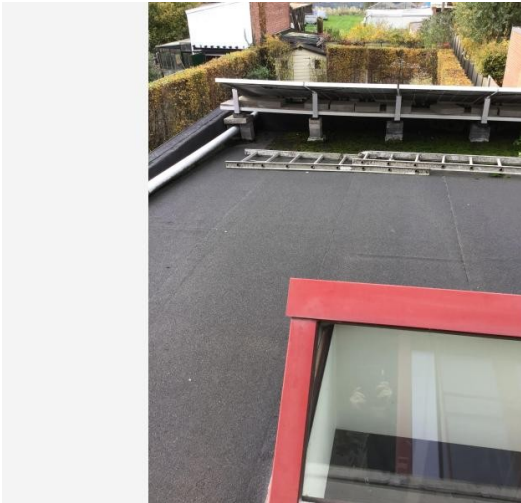
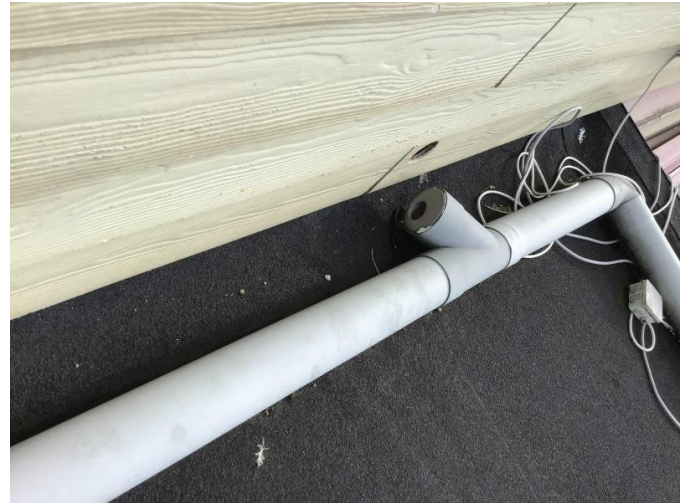
## Fiche 6: Plat dak roofing

Geen asbest

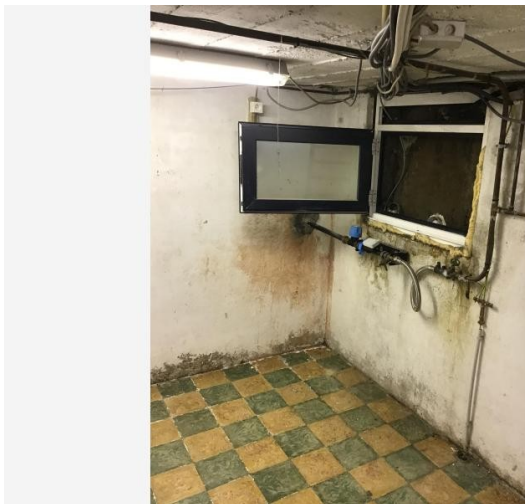
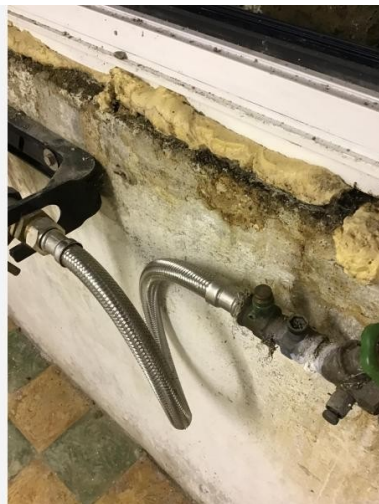
## Fiche 7: Kelder cementering

Geen asbest

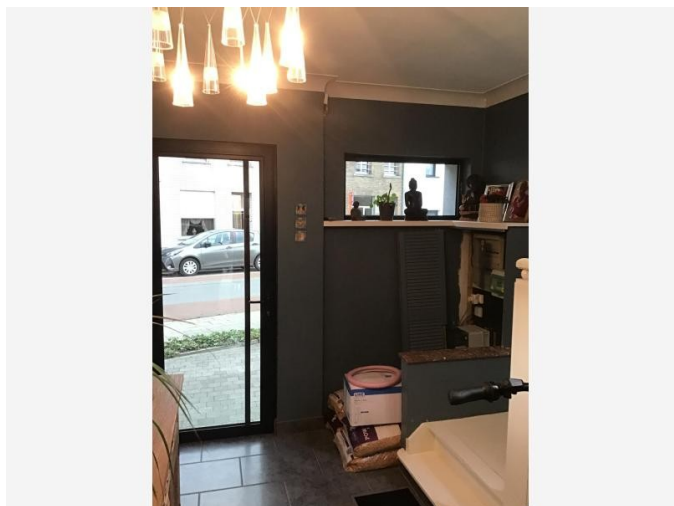
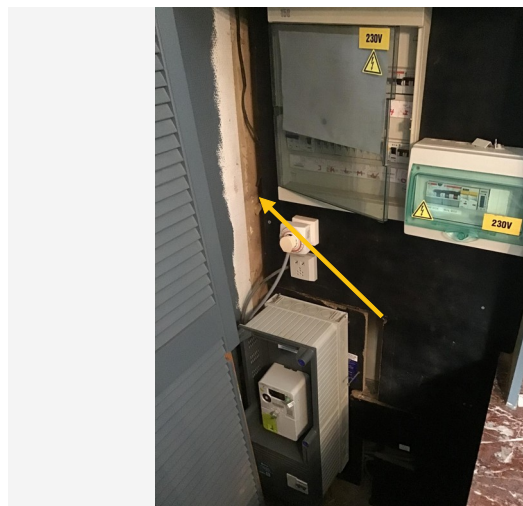
## Fiche 8: Pleisterwerk muren

Geen asbest
