# Asbestinventarisatetest

Kerkhofstraat 71, 3110 Rotselaar

Attestnummer : 20251209-000004.000

**Niet-asbestveilig**

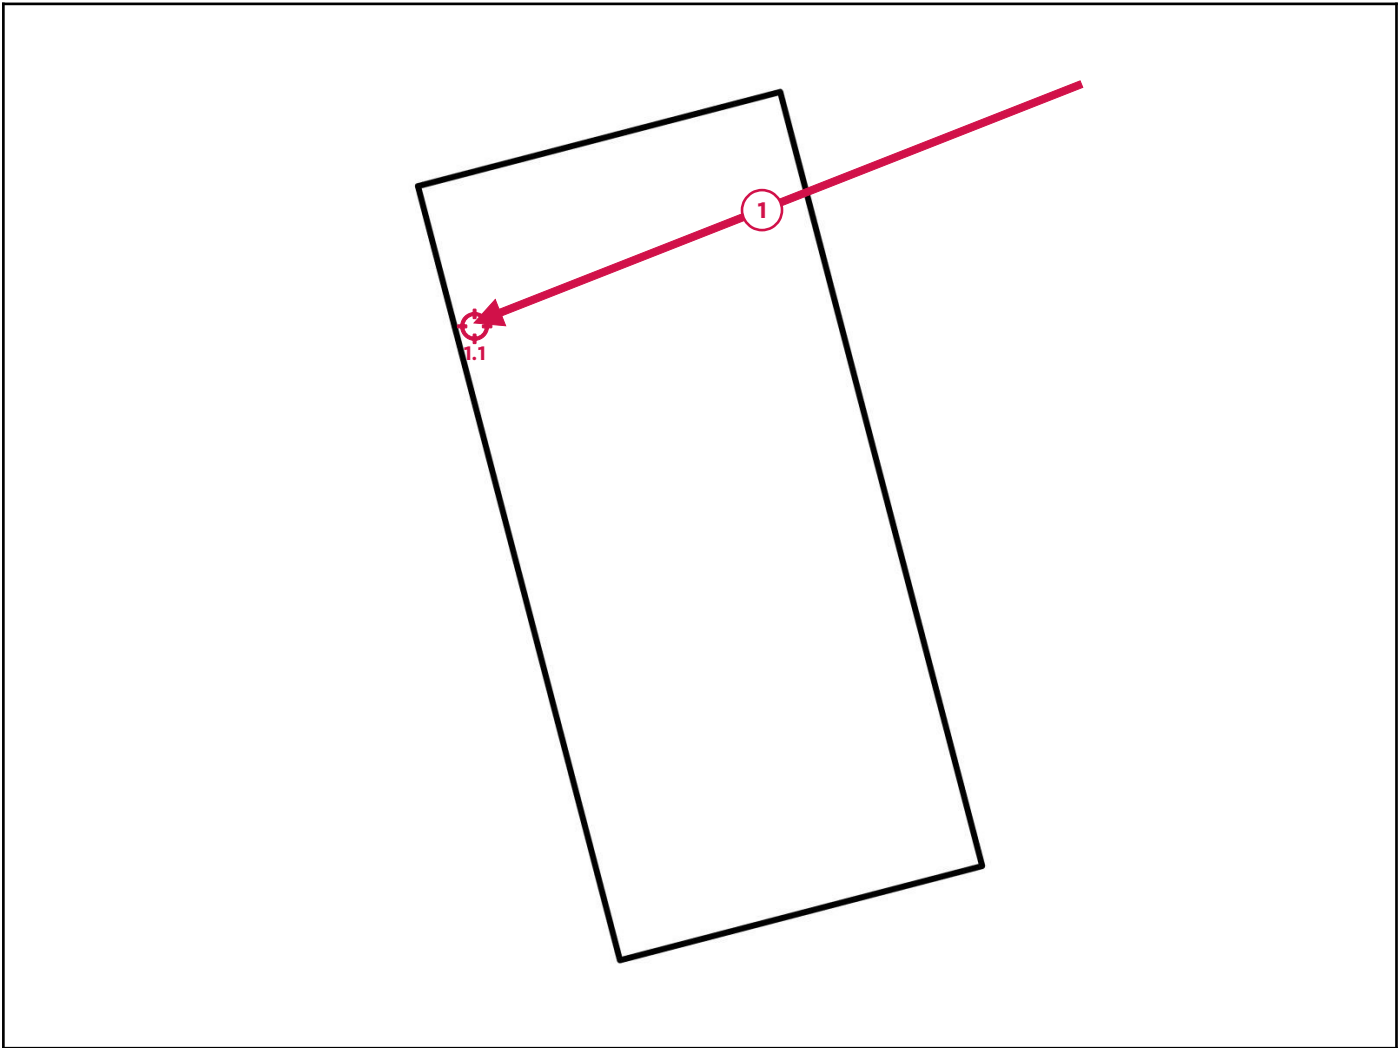
## Plan 2.1: Ingezonken garagetoegang plan

| Beschrijving | Type | Actie |
|---|---|---|
| 1. Platen | Asbestmateriaal | Dringend verwijderen |
| 1.1 Code: MM02+ | Puntmonster | - |

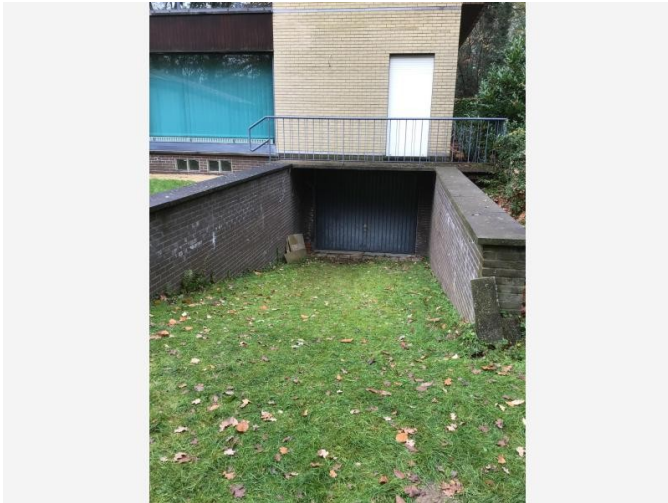
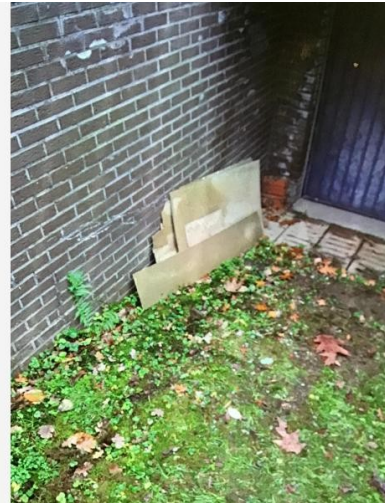
| # | Type | Referentie | Resultaat |
|---|---|---|---|
| 1.1 | Puntmonster | MM02+ | Chrysotiel |

| Beschrijving | Platen |
| Bindmiddel van asbestmateriaal | Cement |
| Hoeveelheid (gewicht - aantal) | <ul style="list-style-type: none"><li>• 30,00 kg - 1 stuk</li></ul> |

**Dringend verwijderen**

- Verwijder het asbestafval.

- Eenvoudige handelingen: mag via doe-het-zelf of door werknemer(s) met opleidingsattest eenvoudige handelingen  
We raden aan om de asbesttoepassing te laten verwijderen door een firma met een opleidingsattest eenvoudige handelingen.

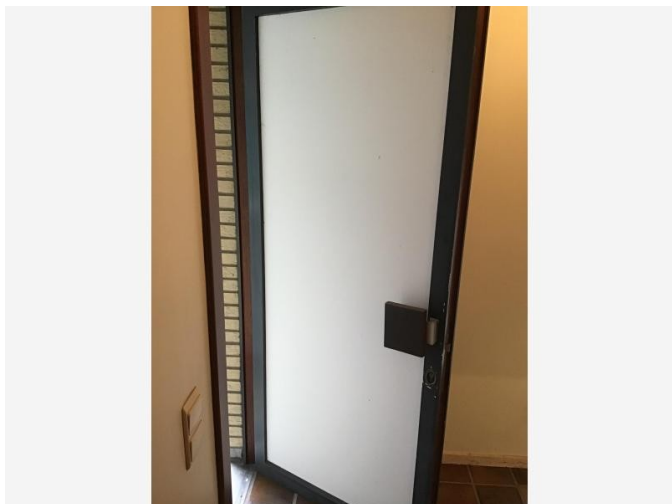
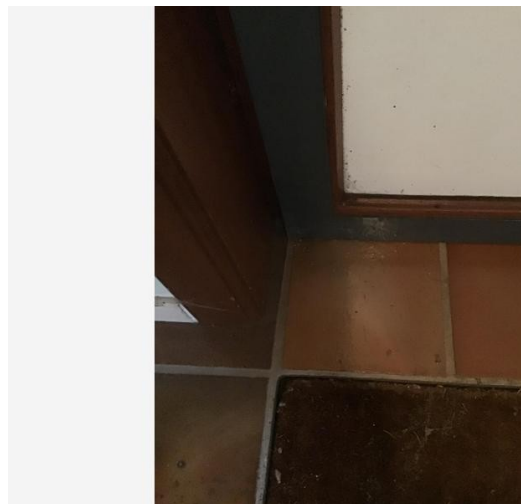
| Eindbeoordeling materiaalrisico | Laag materiaalrisico en/of verlaagde kans op vezelvrijgave |

| Toestand van het materiaal | Licht beschadigd, licht verweerd. Intact calciumsilicaatmateriaal of categorie III 'gebondenheid' |

| # | Type | Referentie | Resultaat |
|---|---|---|---|
| 2.1 | Puntmonster | MM03 | Chrysotiel |

| Beschrijving | Voordeur/garage paneel |

Zorgvuldig beheren

- Zorg voor een veilig beheer. Vermijd het beschadigen van het asbestmateriaal. Controleer de toestand jaarlijks op wijzigingen.

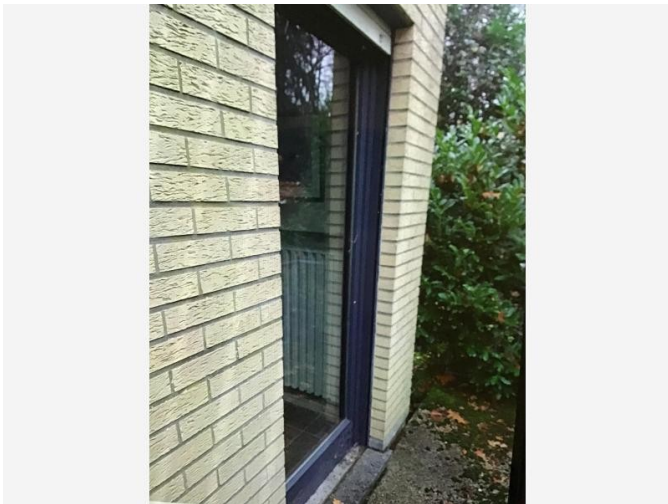
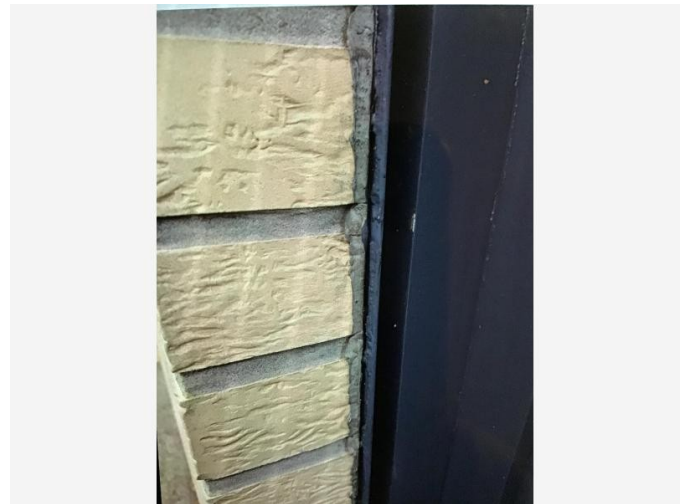
| Eindbeoordeling materiaalrisico | Laag materiaalrisico en/of verlaagde kans op vezelvrijgave |

| Toestand van het materiaal | Licht beschadigd, licht verweerd. Intact calciumsilicaatmateriaal of categorie III 'gebondenheid' |

| # | Type | Referentie | Resultaat |
|---|---|---|---|
| 3.1 | Puntmonster | MM01+ | Chrysotiel |

| Beschrijving | Raamkit |
| Opmerking | Alle ramen en deuren hebben dezelfde raamkit.<br>De hoeveelheid is een inschatting |

Zorgvuldig beheren

- Zorg voor een veilig beheer. Vermijd het beschadigen van het asbestmateriaal. Controleer de toestand jaarlijks op wijzigingen.

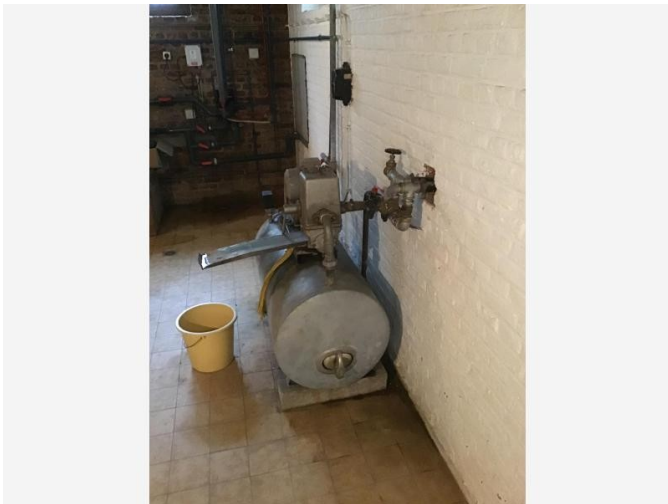
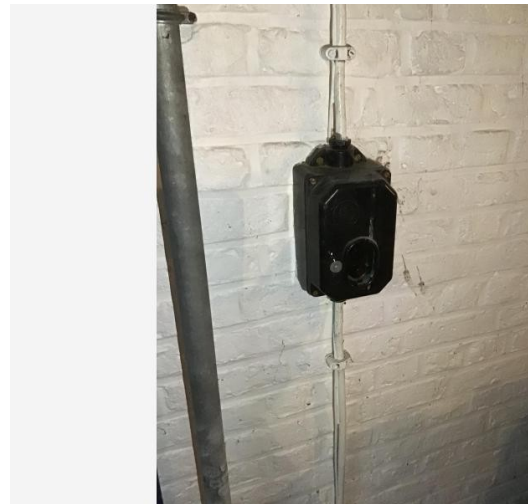
| Eindbeoordeling materiaalisico | Laag materiaalisico en/of verlaagde kans op vezelvrijgave |

| Asbestsoort (vezeltype) | Crocidoliet aanwezig |
| Toestand van het materiaal | Onbeschadigd, niet verweerd |

| Beschrijving | Elektro |
| Opmerking | Alle oude zwarte en witte schakelaars, stopcontacten en andere elektro-componenten moeten als asbesthoudend worden beschouwd.<br><br>De hoeveelheid is een inschatting. |

Zorgvuldig beheren

- Zorg voor een veilig beheer. Vermijd het beschadigen van het asbestmateriaal. Controleer de toestand jaarlijks op wijzigingen.
- Voer bijkomende staalname(s) uit.

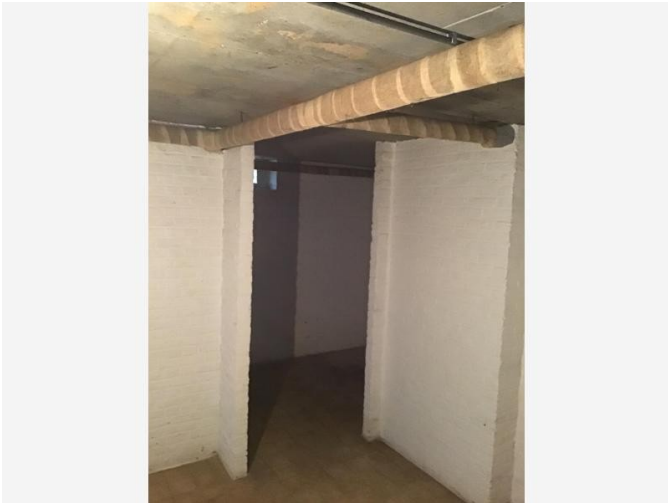
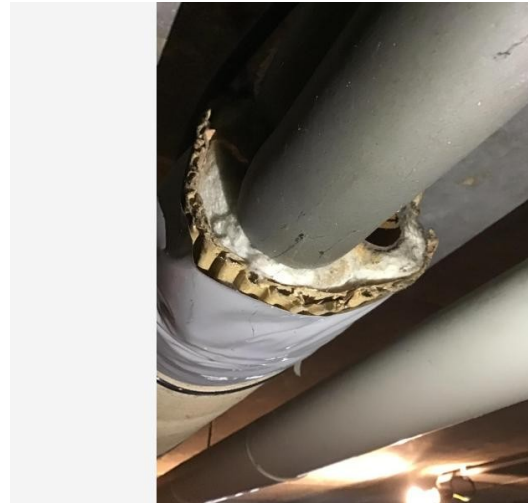
## Fiche 8: Leidingisolatie

Geen asbest

| Opmerking | <p>Bij de staalname is er afgeweken van het inspectieprotocol, de thermische isolatie bevat geen gipscomponent.</p> <p>De isolatie bestaat uit minerale wol, karton en roofing. Er is een staal genomen waar deze 3 materialen in zitten.</p> <p>De hoeveelheid is een inschatting</p> |
