# Asbestinventarisatattest

Mechelbaan 88, 2580 Putte

Attestnummer : 20260216-000463.000

Uitgegeven op : 16.02.2026

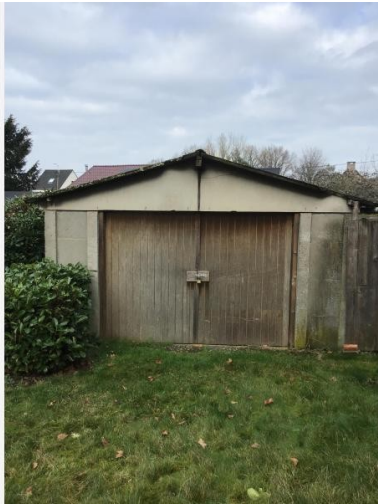
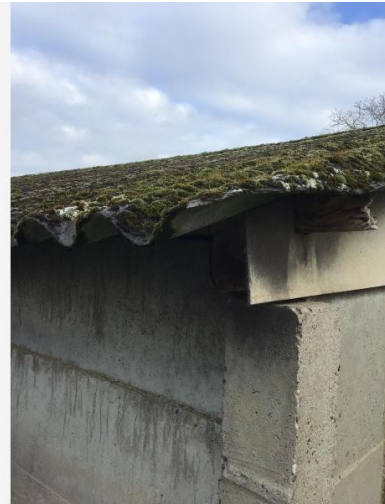
| Eindbeoordeling materiaalrisico | Verhoogd materiaalrisico en/of verhoogde kans op vezelvrijgave |

| Toestand van het materiaal | Matig beschadigd, matig verweerd |

| # | Type | Referentie | Resultaat |
|---|---|---|---|
| 1.1 | Puntmonster | MM06 | Chrysotiel |

| Beschrijving | Garage links golfplaten |
| Hoeveelheid (oppervlakte - aantal) | • 35,00 m <sup>2</sup> - 1 stuk |

Het asbestmateriaal valt onder de mijlpaal van 2034.

Verwijderen

- Zorg voor een veilig beheer. Vermijd het beschadigen van het asbestmateriaal. Controleer de toestand jaarlijks op wijzigingen.
- Verwijder dit asbestmateriaal zo snel mogelijk. Volg de toestand goed op.
- Hemelwater dat afspoelt van asbestcement daken of gevels kan asbestdeeltjes bevatten. Gebruik het enkel voor gesloten circuits (bv. spoelen toiletten). Reinig na het vervangen van het dak of de gevel de dakgoten en regenwaterput of -ton om asbesthoudend sediment of slib te verwijderen

- Eenvoudige handelingen: mag via doe-het-zelf of door werknemer(s) met opleidingsattest eenvoudige handelingen  
We raden aan om de asbesttoepassing te laten verwijderen door een firma met een opleidingsattest eenvoudige handelingen.

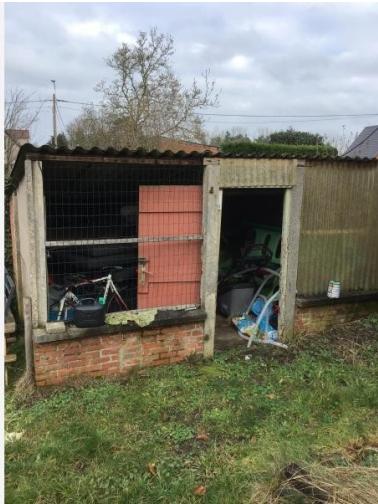
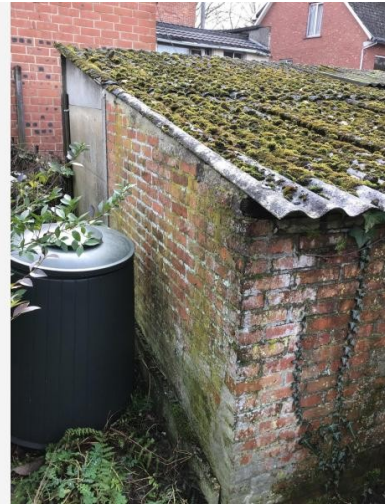
| Eindbeoordeling materiaalrisico | Verhoogd materiaalrisico en/of verhoogde kans op vezelvrijgave |

| Toestand van het materiaal | Matig beschadigd, matig verweerd |

| # | Type | Referentie | Resultaat |
|---|---|---|---|
| 2.1 | Puntmonster | MM07 | Chrysotiel |

| Beschrijving | Tuinberging golfplaten |
| Hoeveelheid (oppervlakte - aantal) | • 20,00 m <sup>2</sup> - 1 stuk |

Het asbestmateriaal valt onder de mijlpaal van 2034.

Verwijderen

- Zorg voor een veilig beheer. Vermijd het beschadigen van het asbestmateriaal. Controleer de toestand jaarlijks op wijzigingen.
- Verwijder dit asbestmateriaal zo snel mogelijk. Volg de toestand goed op.
- Hemelwater dat afspoelt van asbestcement daken of gevels kan asbestdeeltjes bevatten. Gebruik het enkel voor gesloten circuits (bv. spoelen toiletten). Reinig na het vervangen van het dak of de gevel de dakgoten en regenwaterput of -ton om asbesthoudend sediment of slib te verwijderen

- Eenvoudige handelingen: mag via doe-het-zelf of door werknemer(s) met opleidingsattest eenvoudige handelingen  
We raden aan om de asbesttoepassing te laten verwijderen door een firma met een opleidingsattest eenvoudige handelingen.

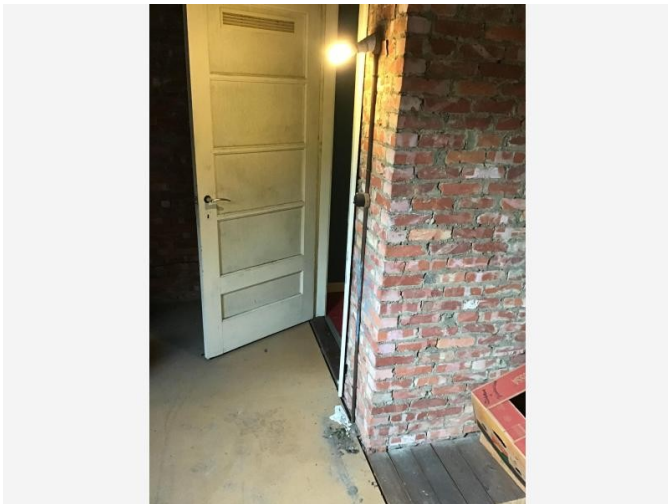
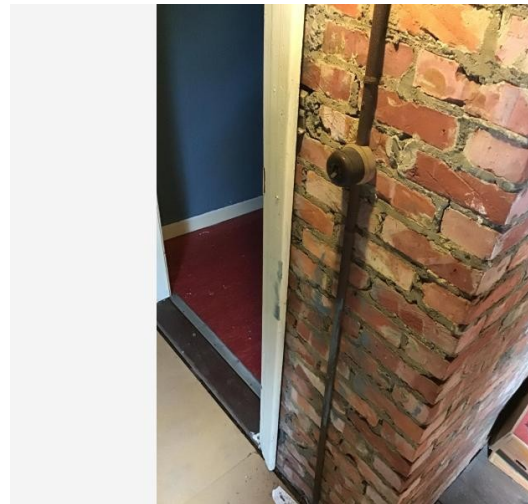
| Eindbeoordeling materiaalrisico | Laag materiaalrisico en/of verlaagde kans op vezelvrijgave |

| Asbestsoort (vezeltype) | Crocidoliet aanwezig |
| Toestand van het materiaal | Onbeschadigd, niet verweerd |

| Beschrijving | Elektro |
| Asbestmateriaal | Plaat, paneel, tablet - Type Bakeliet |

Het asbestmateriaal valt onder de mijlpaal van 2040.

Zorgvuldig beheren

- Zorg voor een veilig beheer. Vermijd het beschadigen van het asbestmateriaal. Controleer de toestand jaarlijks op wijzigingen.
- Voer bijkomende staalname(s) uit.

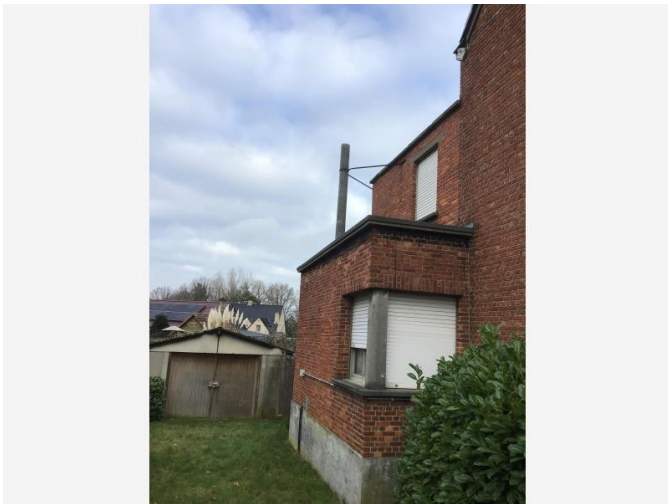
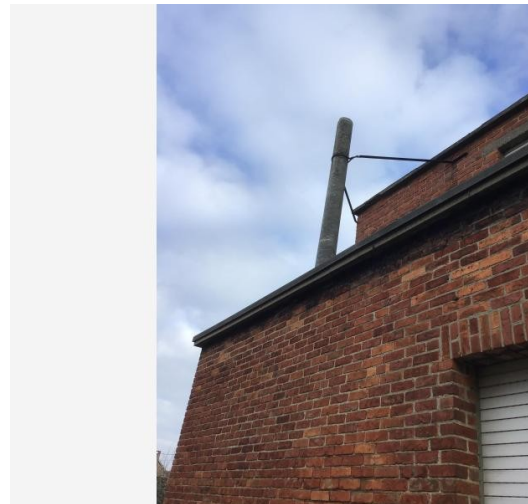
| Eindbeoordeling materiaalrisico | Laag materiaalrisico en/of verlaagde kans op vezelvrijgave |

| Toestand van het materiaal | Licht beschadigd, licht verweerd. Intact calciumsilicaatmateriaal of categorie III 'gebondenheid' |

| # | Type | Referentie | Resultaat |
|---|---|---|---|
| 4.1 | Puntmonster | MM04 | Crocidoliet, Chrysotiel |

| Beschrijving | Buizen |
| Asbestmateriaal | Buis, koker, leiding, pijp, doorvoer |

Het asbestmateriaal valt onder de mijlpaal van 2040.

Zorgvuldig beheren

- Zorg voor een veilig beheer. Vermijd het beschadigen van het asbestmateriaal. Controleer de toestand jaarlijks op wijzigingen.
- Verwijder dit asbestmateriaal zo snel mogelijk. Volg de toestand goed op.

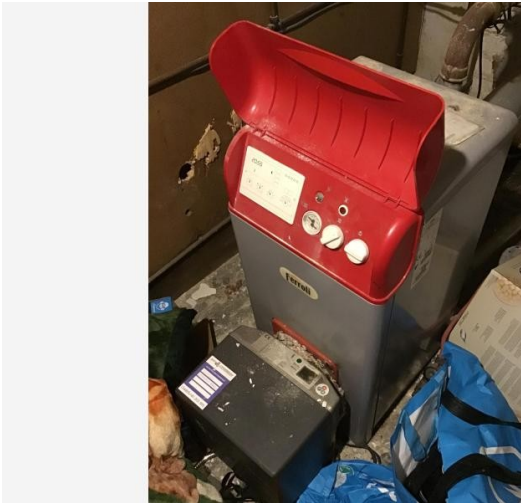
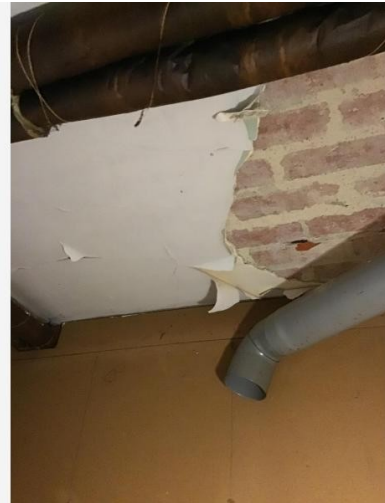
## Fiche 7: Pleisterwerk plafonds

Geen asbest

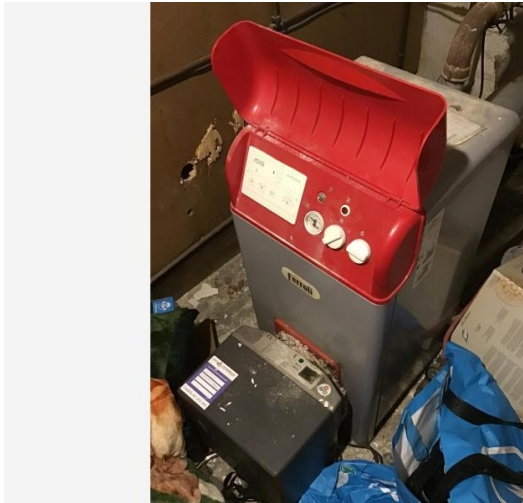
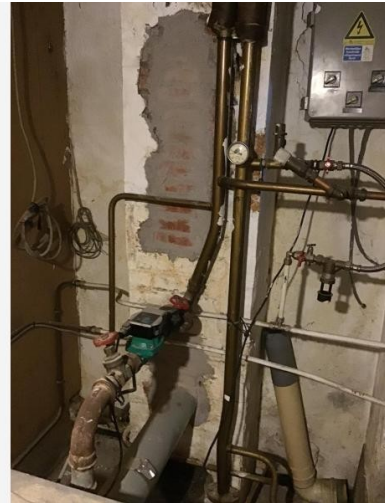
## Fiche 8: Pleisterwerk muren

Geen asbest

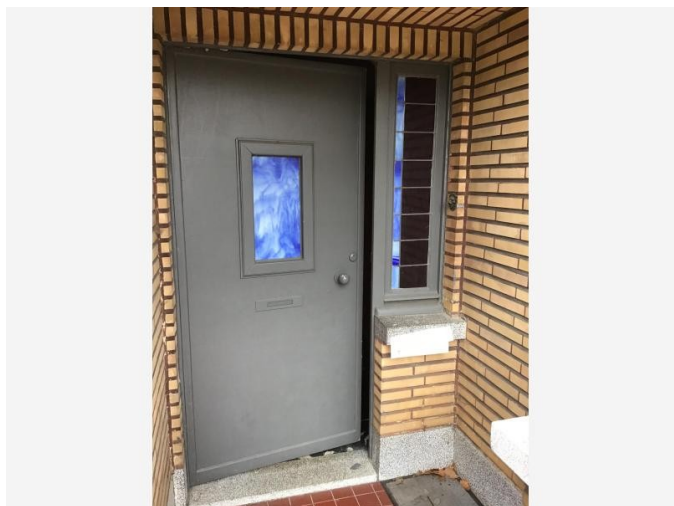
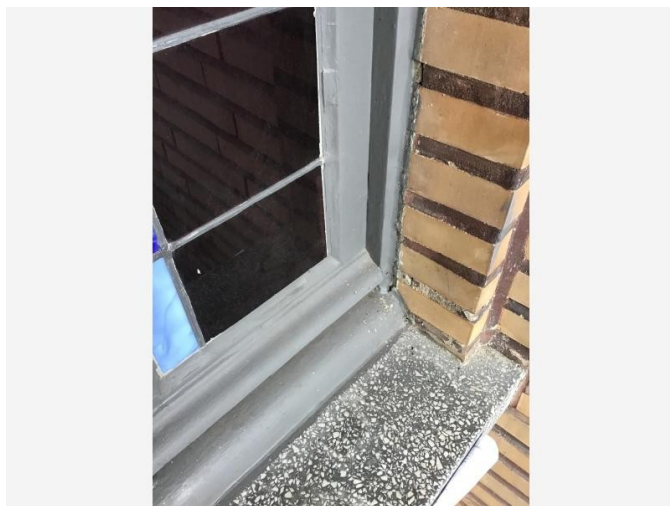
## Fiche 9: Raamkit

Geen asbest

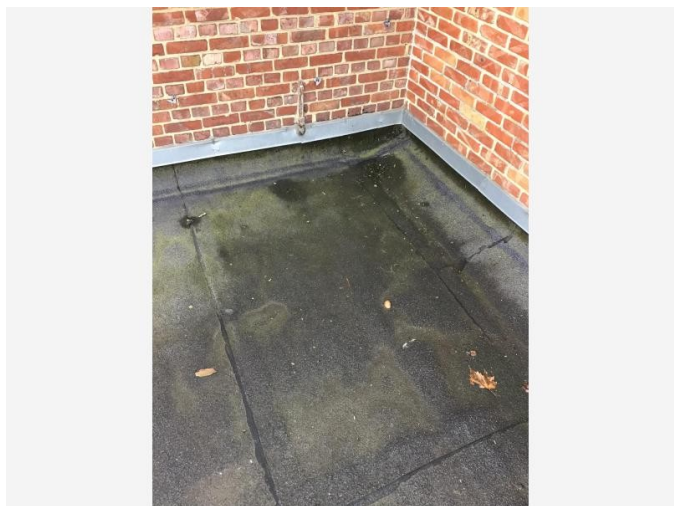
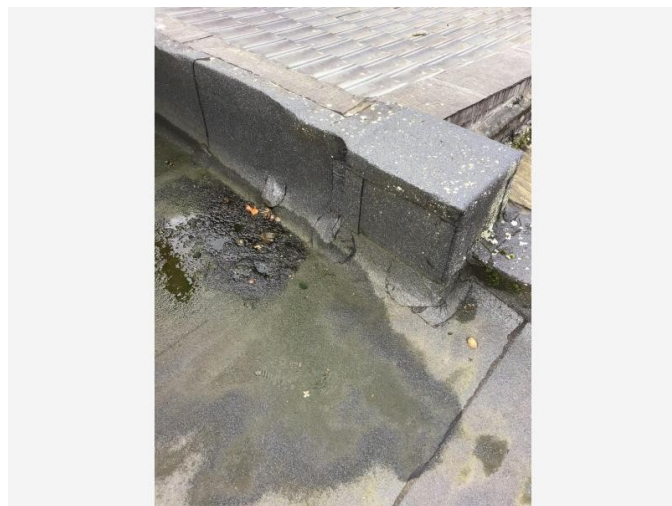
## Fiche 10: Keuken roofing

Geen asbest

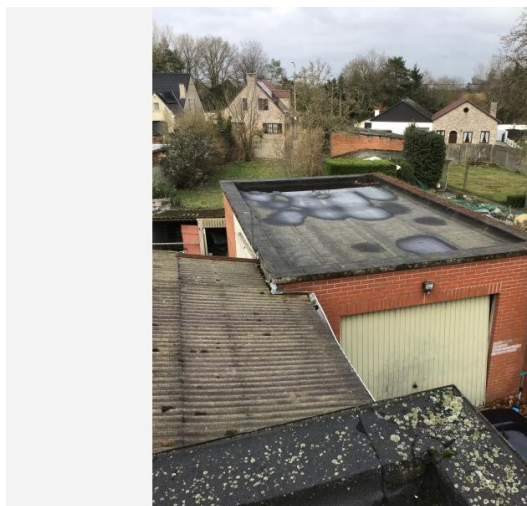
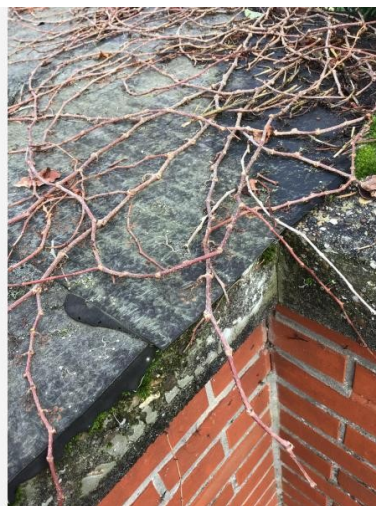
## Fiche 11: Garage rechts roofing

Geen asbest

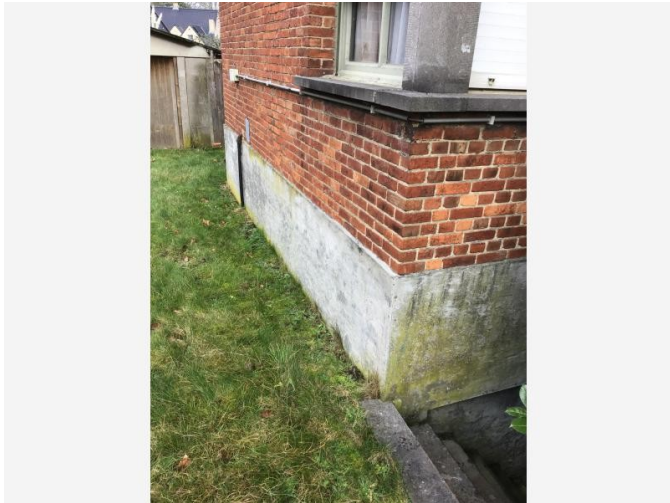
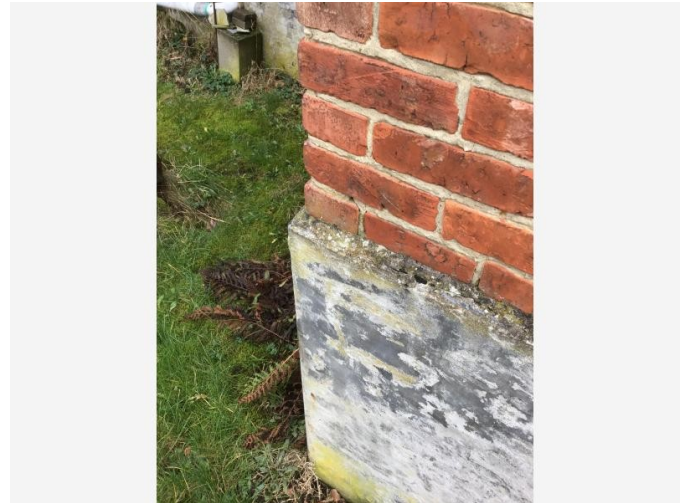
## Fiche 12: Cementering

Geen asbest
