# Asbestinventarisatetest

Vogelstraat 54, 2580 Putte

Attestnummer : 20260420-000490.000

Uitgegeven op : 20.04.2026

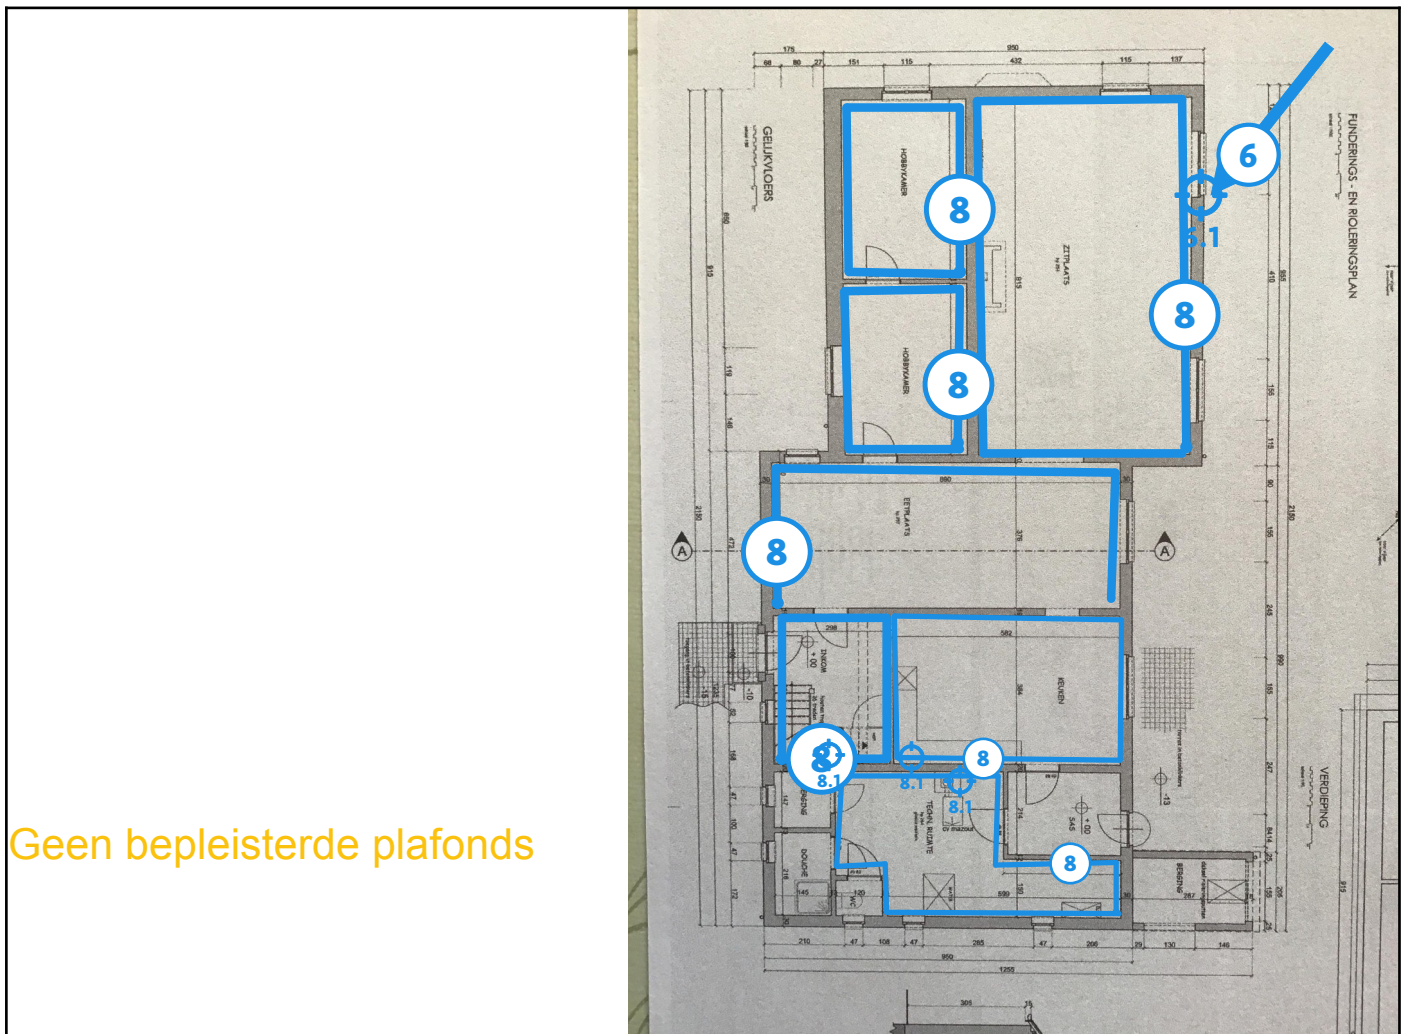
# Plan 1.1: Hoofgebouw plan gelijkvloers

Beschrijving	Type	Actie
2. Valse wanden/plafonds	Advies	-
6. Raamkit	Geen asbest	-
6.1 Code: MM03	Puntmonster	-
8. Pleisterwerk muren	Geen asbest	-
8.1 Code: MM01	Mengmonster	-

De plafonds zijn verlaagd. Indien bij werken verdachte materialen of plafondpleister wordt aangetroffen, moet dit onderzocht worden.

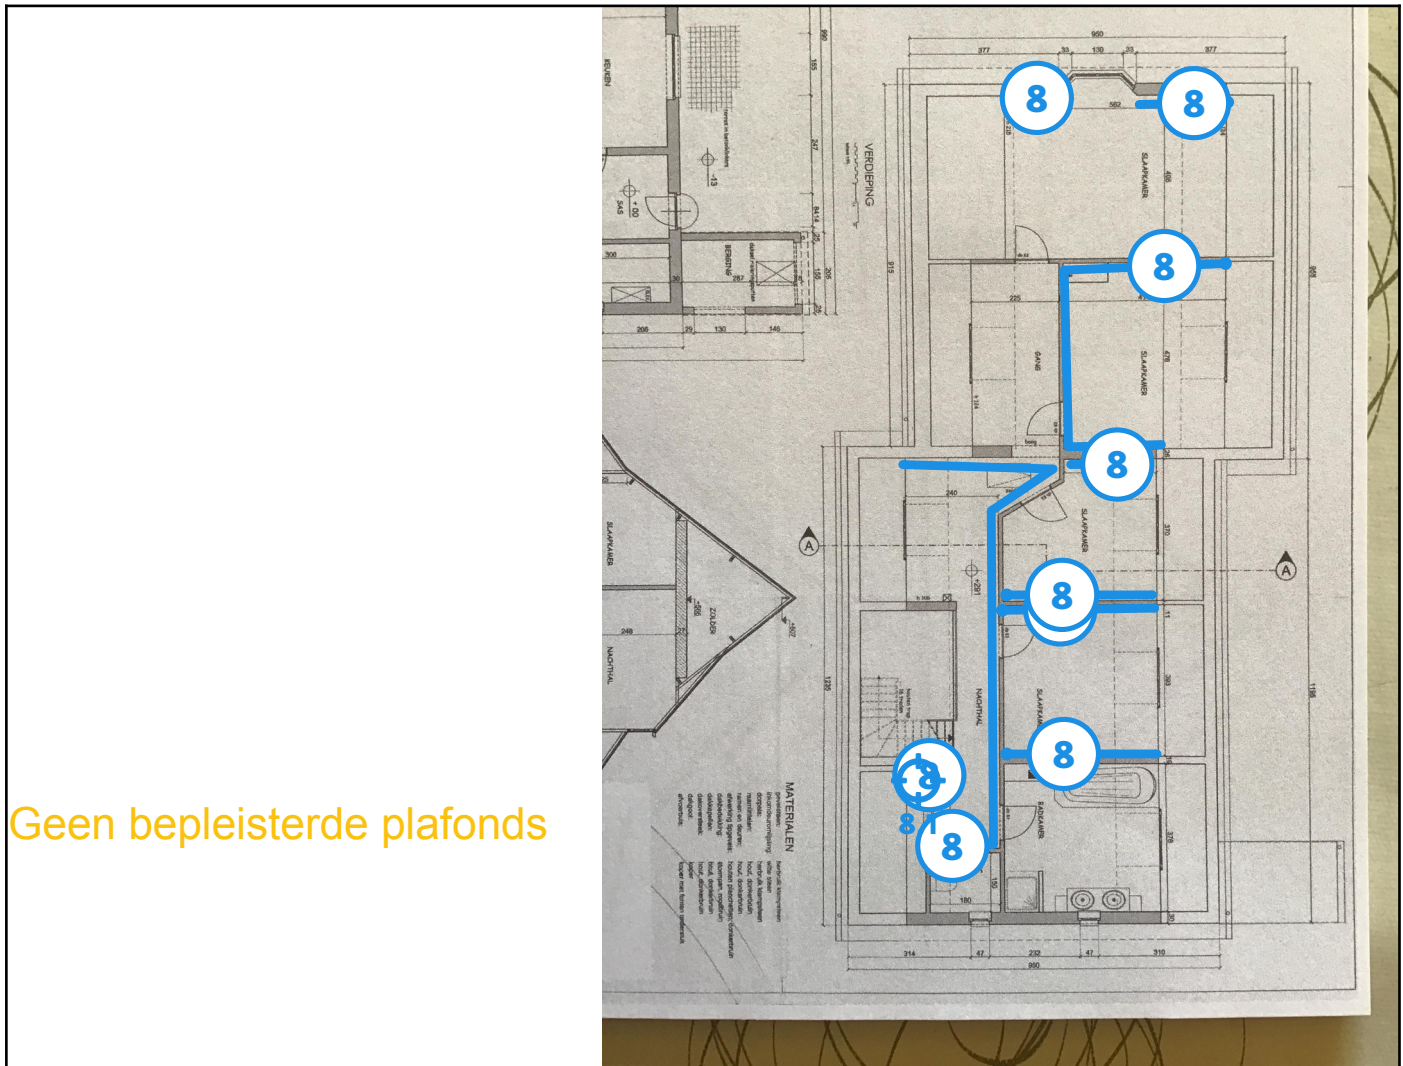
# Plan 1.2: Hoofgebouw plan 1ste verdieping

Beschrijving	Type	Actie
2. Valse wanden/plafonds	Advies	-
8. Pleisterwerk muren	Geen asbest	-
8.1 Code: MM01	Mengmonster	-

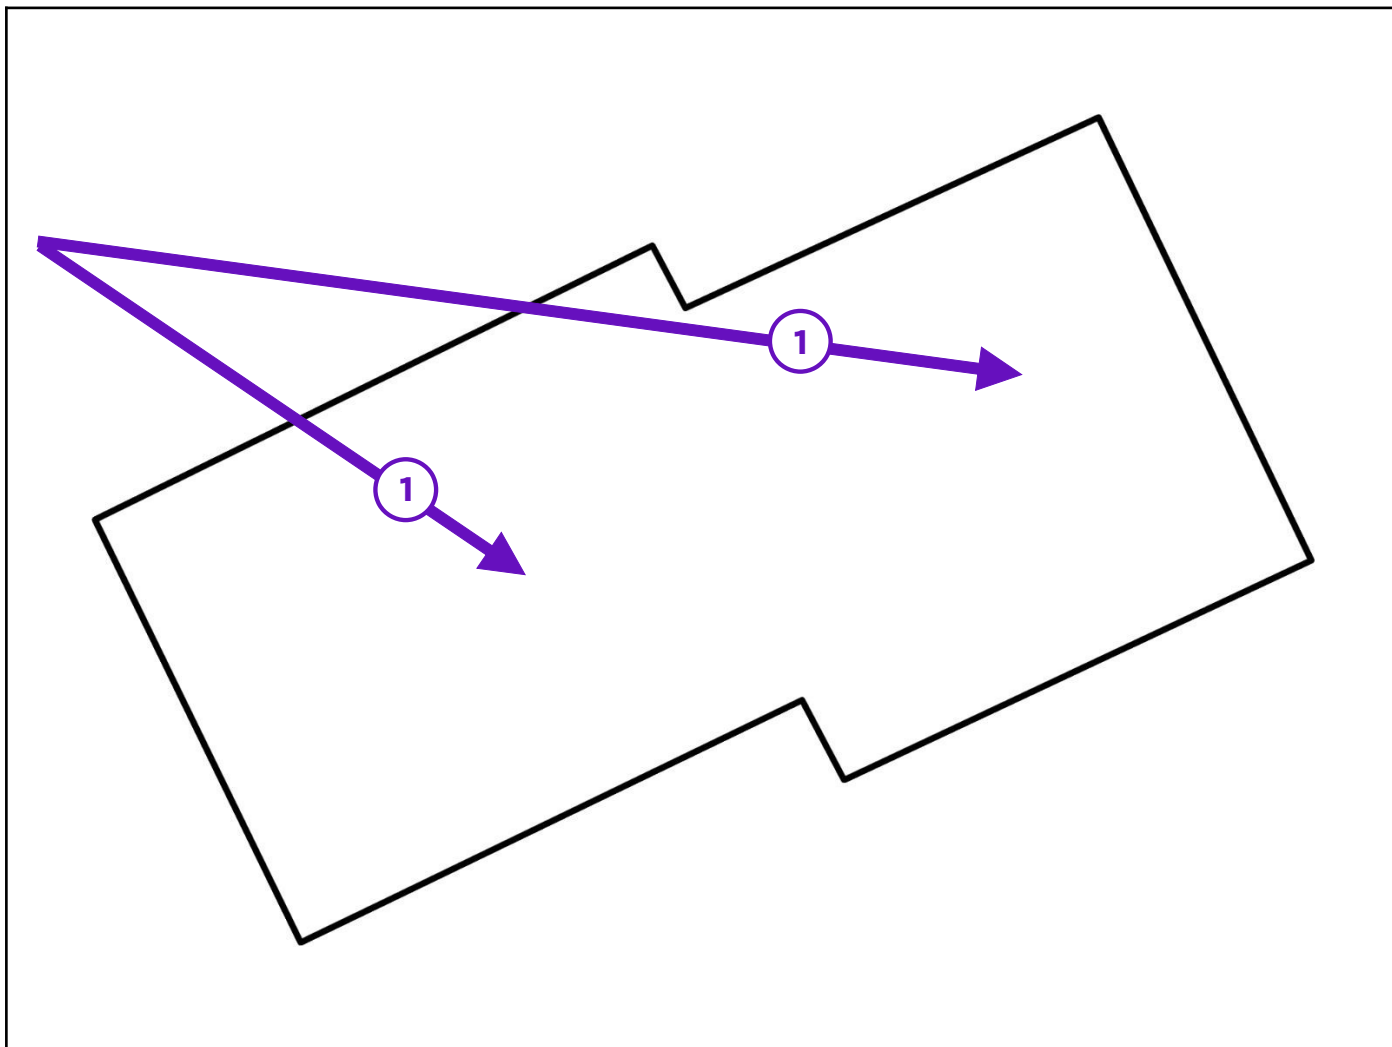
## Plan 1.4: Hoofdgebouw plan daken

Beschrijving	Type	Actie
1. Schoorsteen	Beperking	-

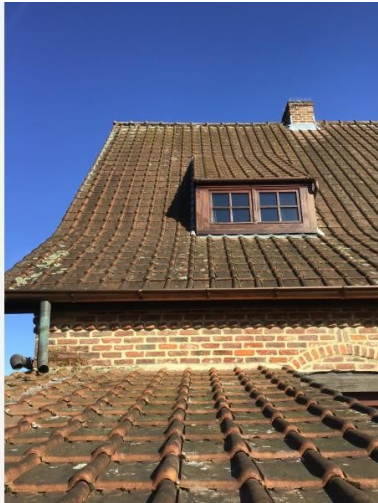
*Situeringfoto*

**Reden:** Het te onderzoeken materiaal situeert zich hoger dan 3,50 m te rekenen vanaf een veilige ondergrond

**Uitleg van de asbestdeskundige:** De binnenkant en de buitenkant van de schoorsteen zijn niet inspecteerbaar. In de periode dat deze woning werd gebouwd, werd mogelijks een asbesthoudend rookgaskanaal of een asbesthoudende beplating gebruikt aan de binnenzijde, asbesthoudende mastieken en bitumen aan de buitenzijde.

Indien bij werken asbestverdachte toepassingen inspecteerbaar zijn, dienen ze alsnog onderzocht te worden door een asbestdeskundige.

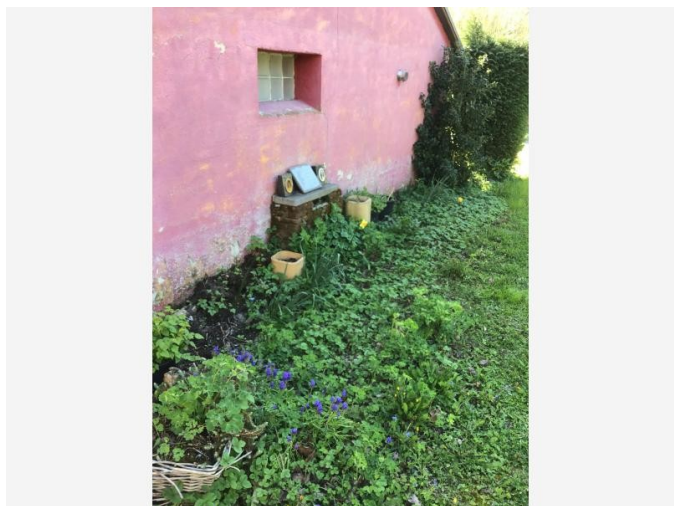
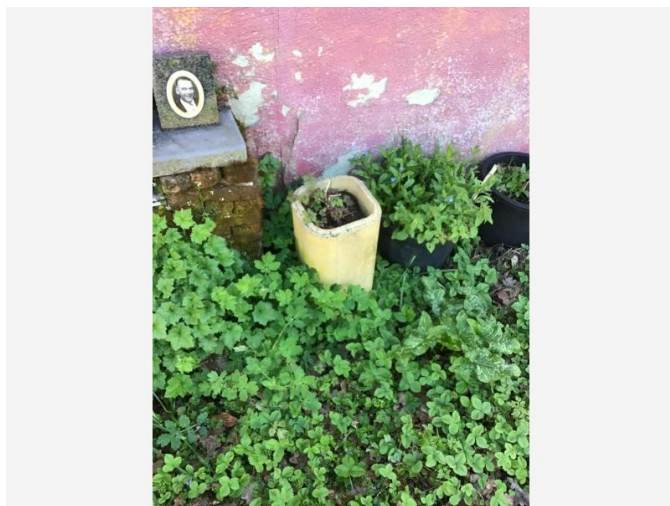
## Fiche 3: Tuin schouwpot

Geen asbest

#	Type	Referentie	Resultaat
3.1	Puntmonster	MM02	Geen asbest

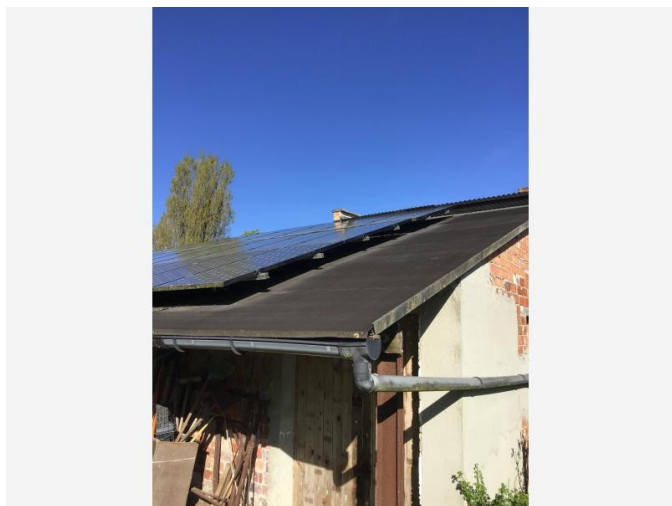
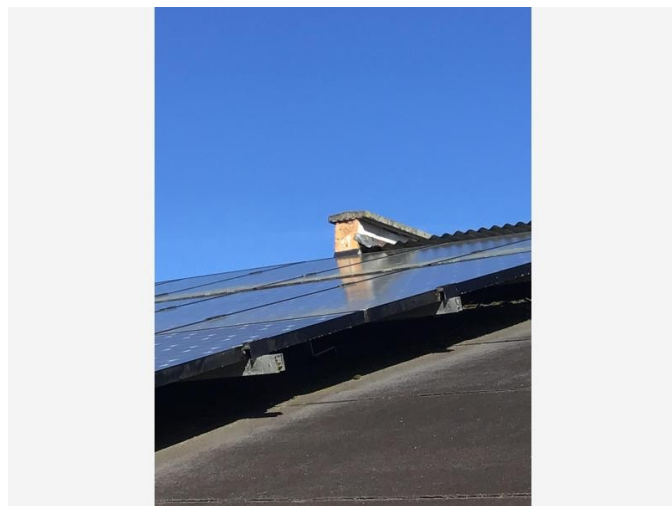
## Fiche 4: Tuinhuis deksteen

Geen asbest

#	Type	Referentie	Resultaat
4.1	Puntmonster	MM06	Geen asbest

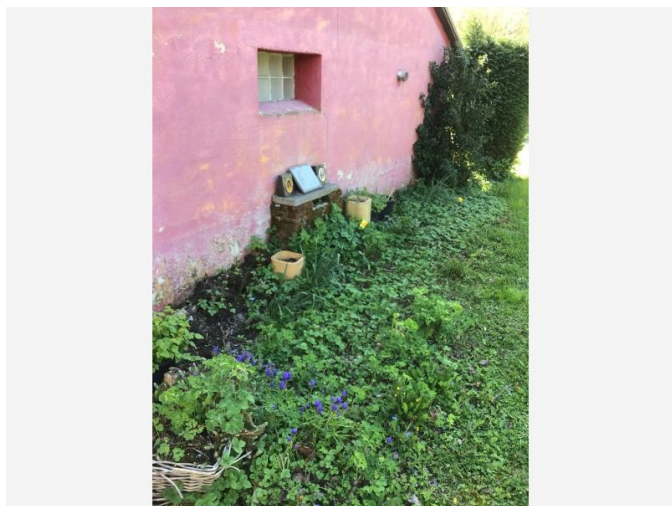
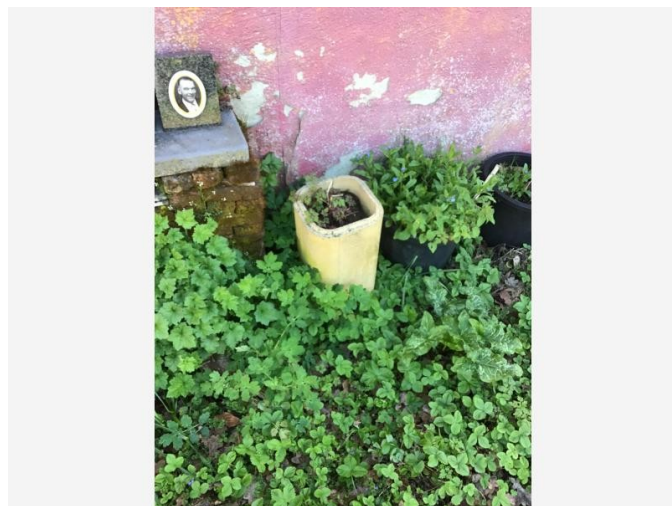
## Fiche 5: Cementering tuinhuis

Geen asbest

#	Type	Referentie	Resultaat
5.1	Mengmonster	MM05	Geen asbest

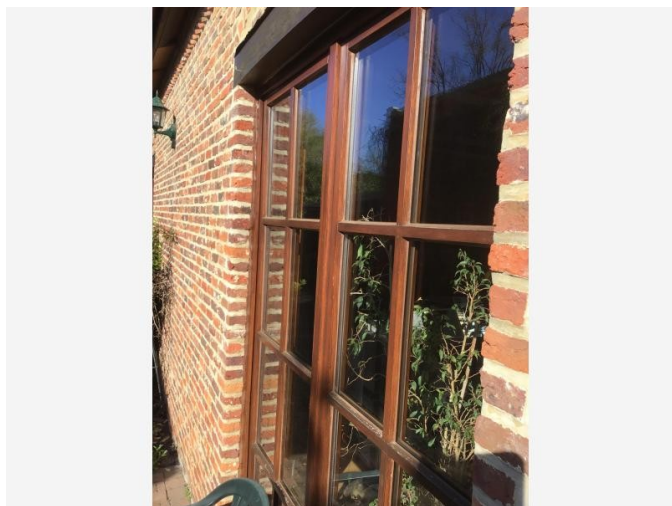
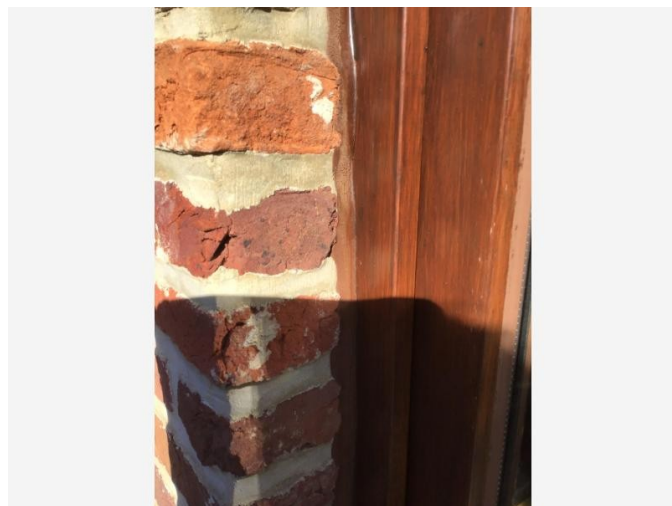
Geen asbest

#	Type	Referentie	Resultaat
6.1	Puntmonster	MM03	Geen asbest

<b>Beschrijving</b>	Raamkit
<b>Omgeving</b>	Buiten
<b>Primaire drager</b>	Wandopening verticaal (raam, deur, ...)
<b>Bindmiddel van materiaal</b>	Kitten, mastiek, pasta
<b>Gebondenheid op basis van bindmiddel</b>	Hecht
<b>Hoeveelheid (gewicht - aantal)</b>	<ul style="list-style-type: none"><li>• 0,50 kg - 1 stuk</li></ul>
<b>Totaal gewicht</b>	0,50 kg
<b>Identificatiemethode</b>	Een monstername door de asbestdeskundige met laboanalyse door een asbestlabo.
<b>Destructieve handeling voor identificatie</b>	Nee
<b>Opmerking</b>	De hoeveelheid is een inschatting.

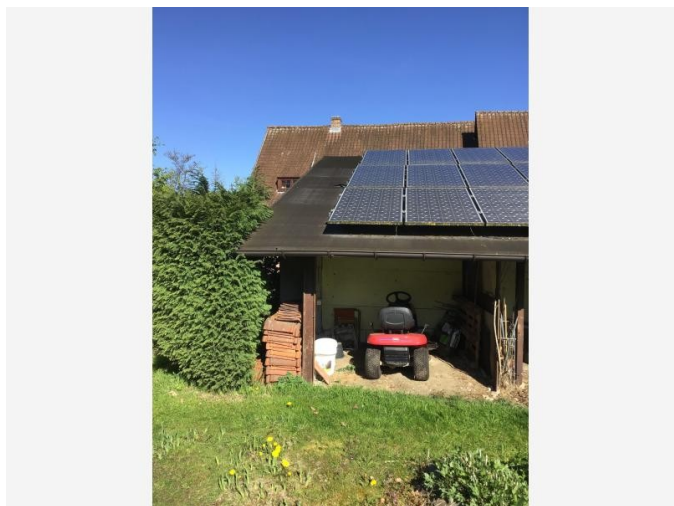
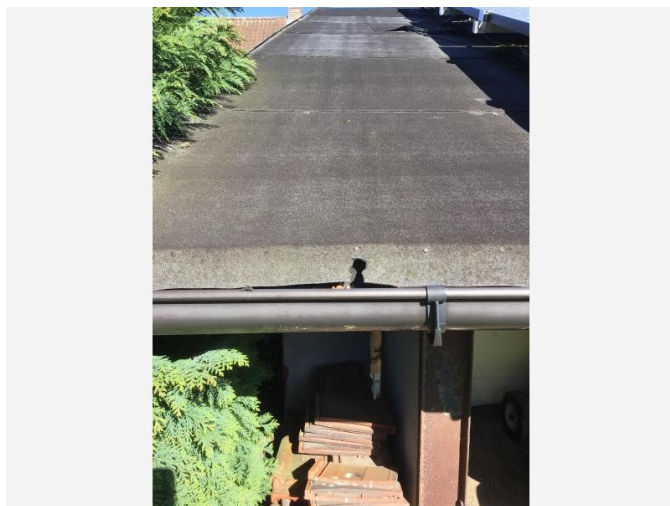
## Fiche 7: Roofing tuinhuis

Geen asbest

#	Type	Referentie	Resultaat
7.1	Puntmonster	MM04	Geen asbest

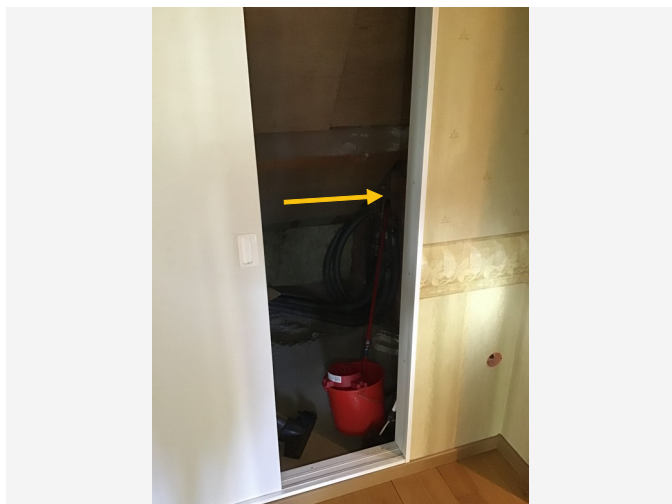
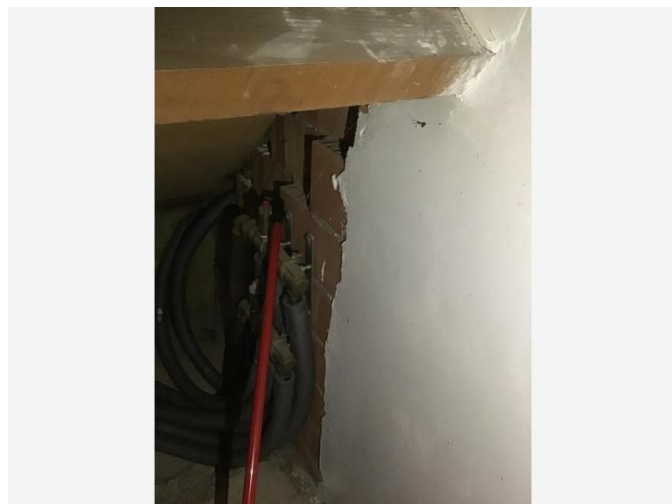
Geen asbest

#	Type	Referentie	Resultaat
8.1	Mengmonster	MM01	Geen asbest

<b>Beschrijving</b>	Pleisterwerk muren
<b>Omgeving</b>	Binnen
<b>Primaire drager</b>	Binnenwand
<b>Bindmiddel van materiaal</b>	Gips - kalk
<b>Gebondenheid op basis van bindmiddel</b>	Niet-hechtgebonden
<b>Hoeveelheid (oppervlakte - dikte - aantal)</b>	• 450,00 m <sup>2</sup> - 1,00 cm - 1 stuk
<b>Totaal volume</b>	4,50 m <sup>3</sup>
<b>Identificatiemethode</b>	Een monstername door de asbestdeskundige met laboanalyse door een asbestlabo.
<b>Destructieve handeling voor identificatie</b>	Nee
<b>Opmerking</b>	De hoeveelheid is een inschatting
