# Asbestinventarisatetest

Oudestraat 41, 2860 Sint-Katelijne-Waver

Attestnummer : **20260220-000317.000**

Uitgegeven op : **20.02.2026**

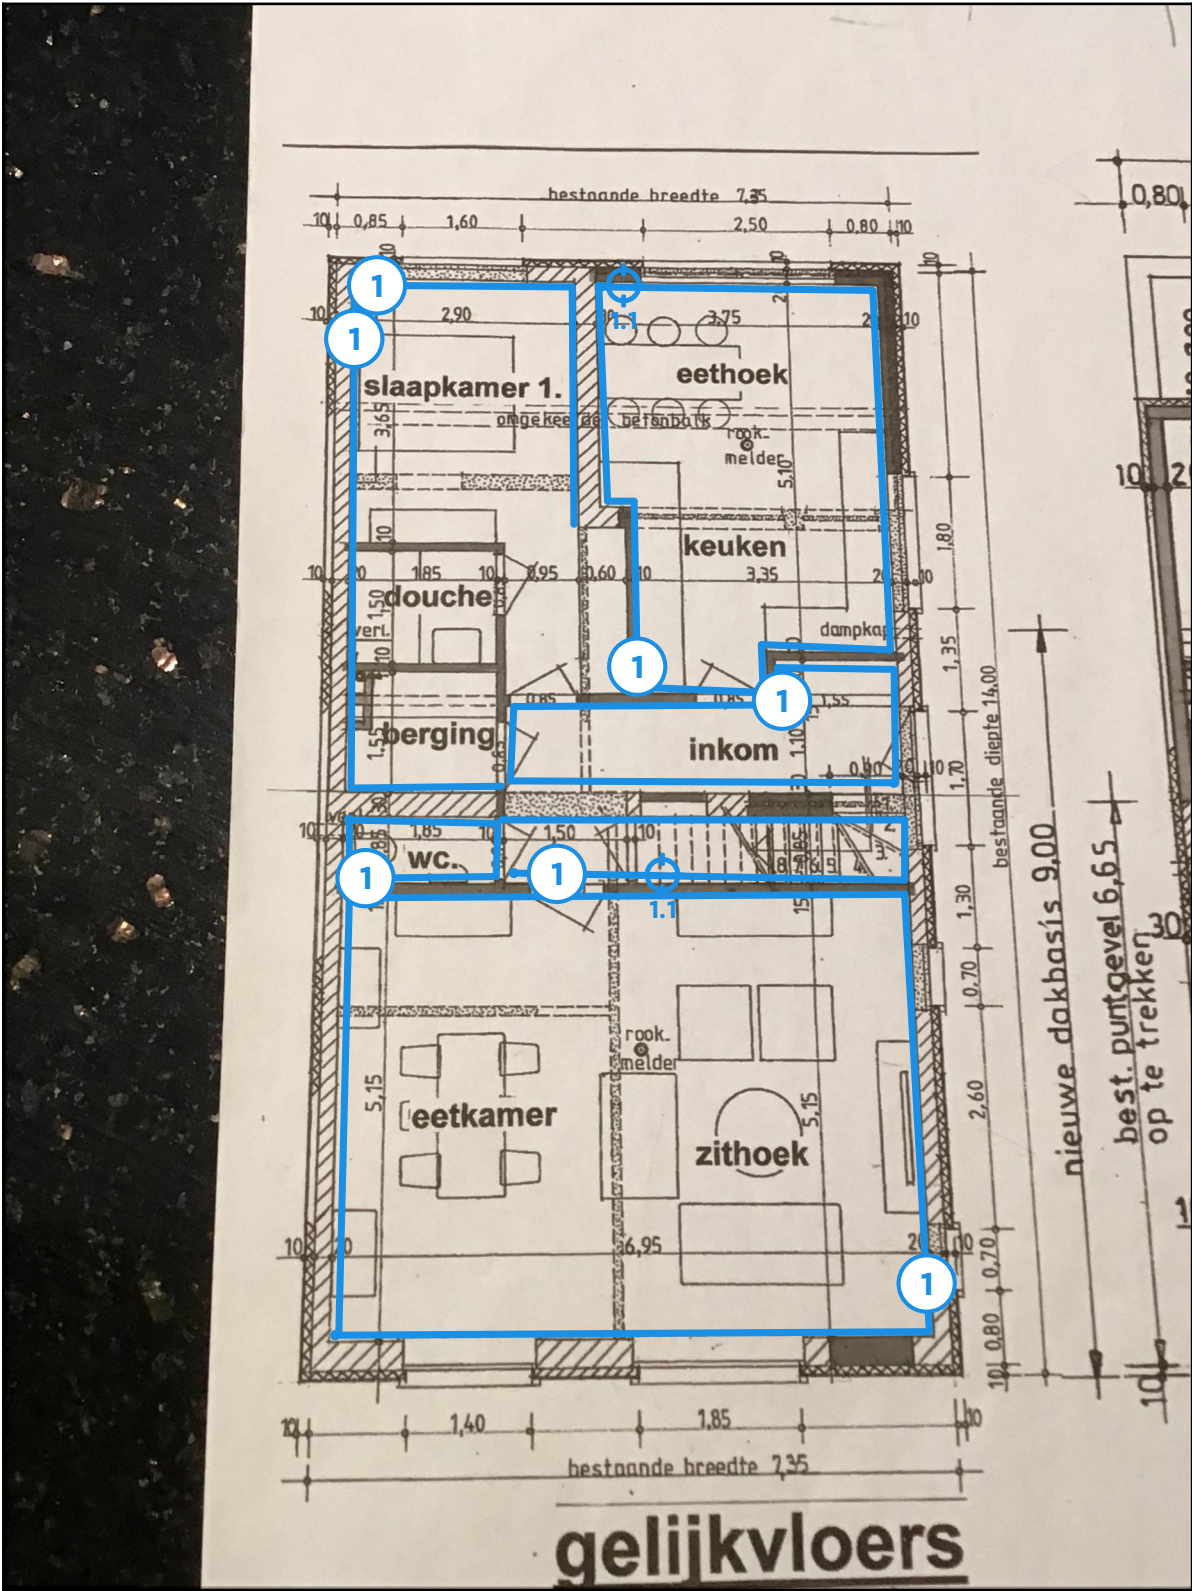
# Plan 1.1: Hoofdgebouw plan gelijkvloers

| 1. Pleisterwerk muren | Geen asbest | - |

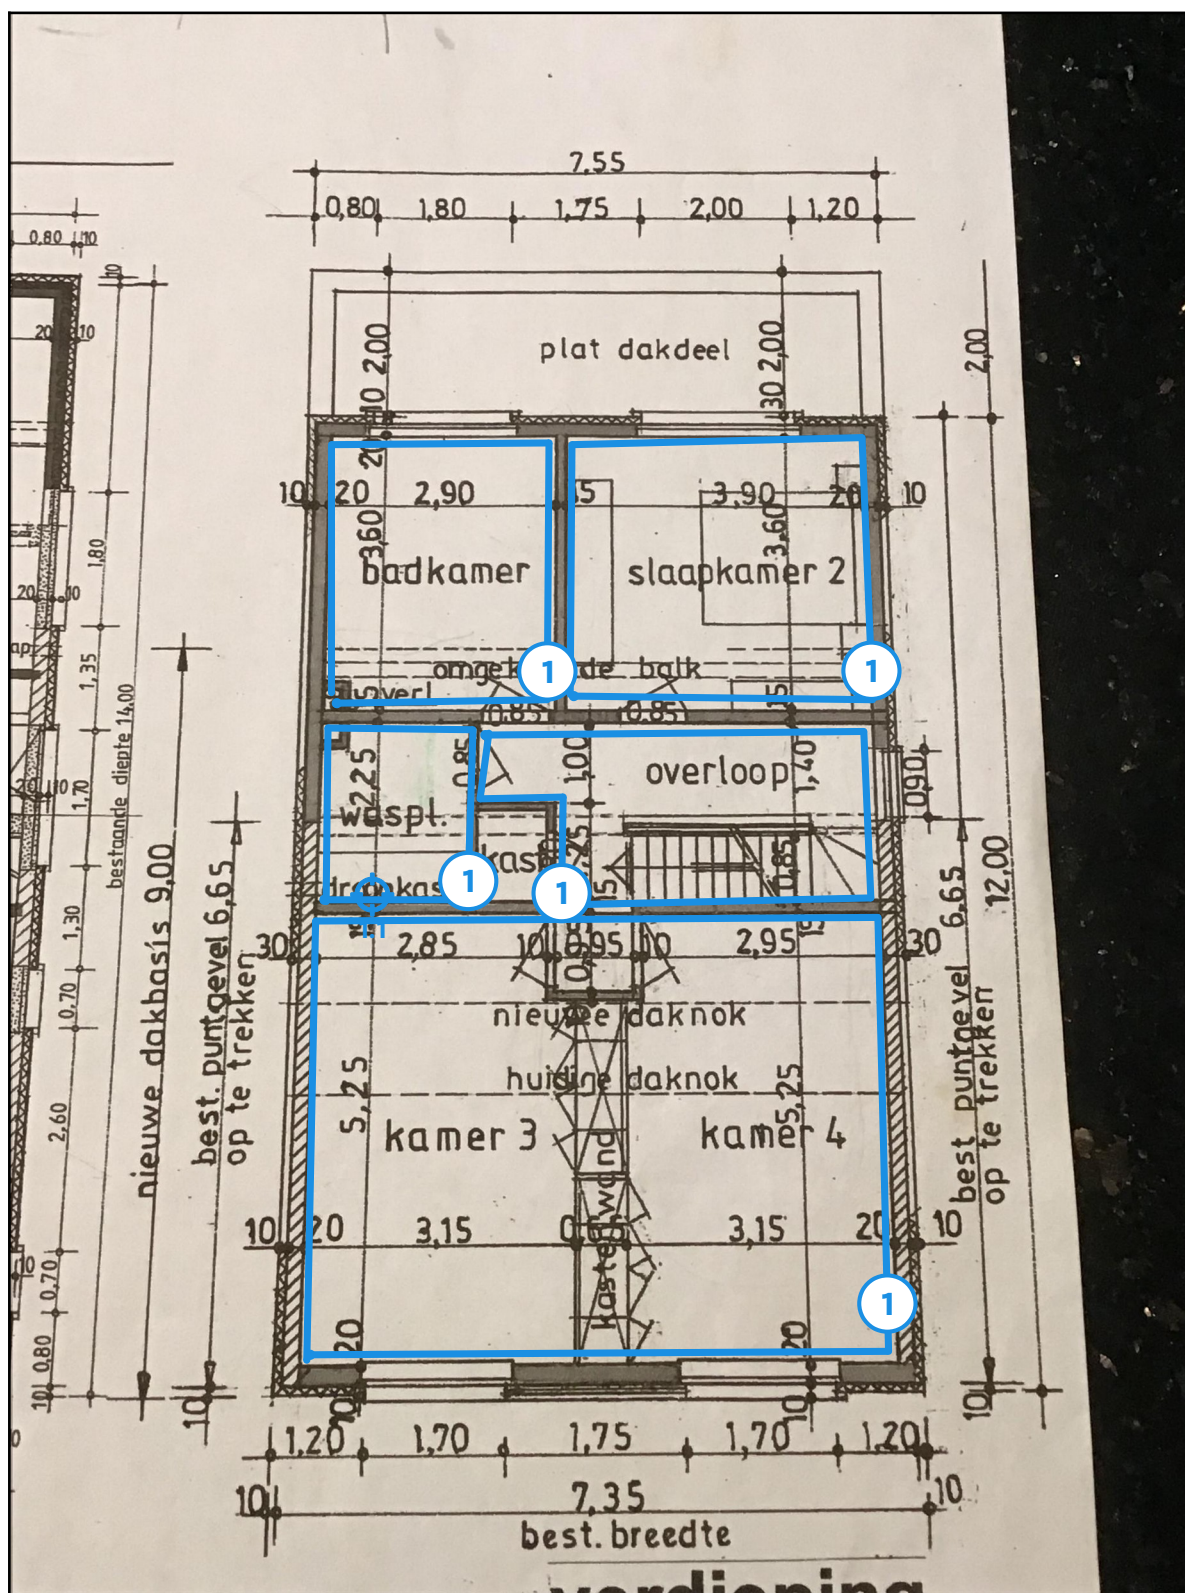
## Plan 1.2: Hoofdegebouw plan 1ste verdieping

| 1. Pleisterwerk muren | Geen asbest | - |

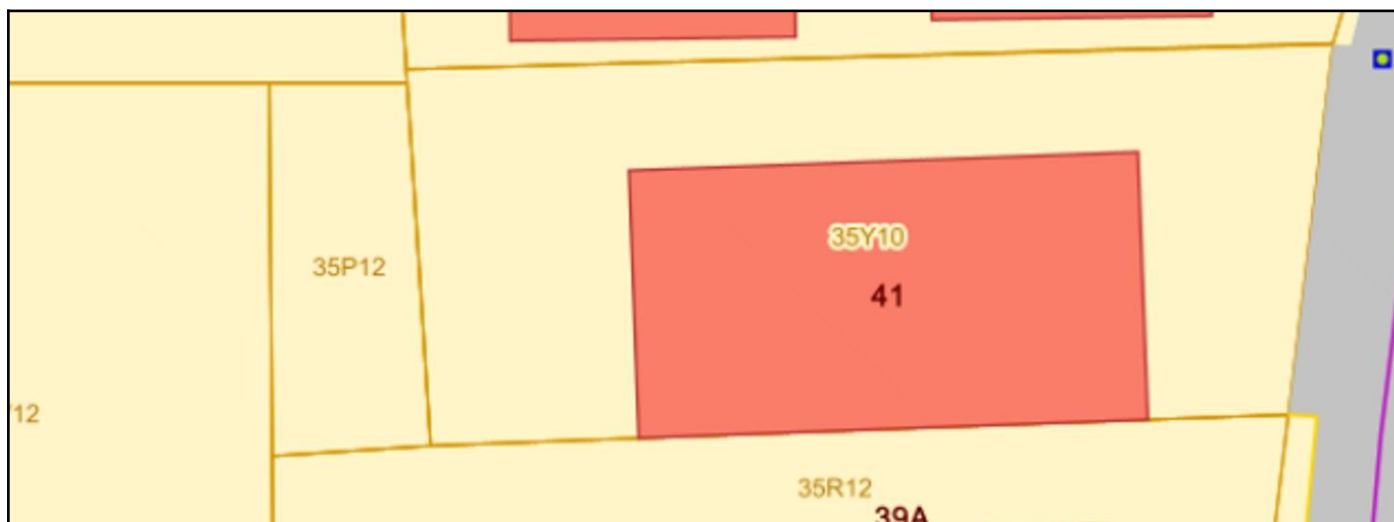
## Plan 2.1: Vaststellingen buiten de constructies

Geen asbest

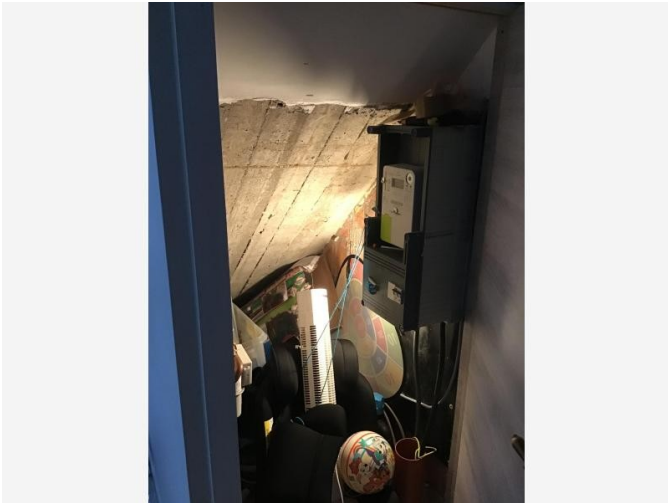
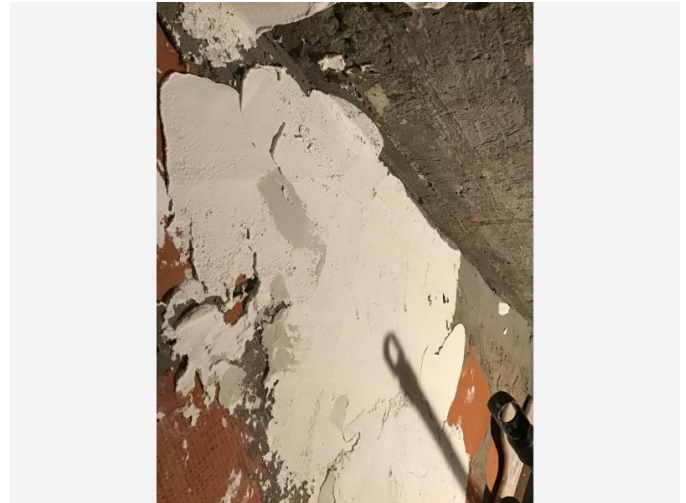
## Fiche 1: Pleisterwerk muren

Geen asbest

| # | Type | Referentie | Resultaat |
|---|---|---|---|
| 1.1 | Mengmonster | MM01 | Geen asbest |

| Bindmiddel van materiaal | Gips - kalk |
| Gebondenheid op basis van bindmiddel | Niet-hechtgebonden |

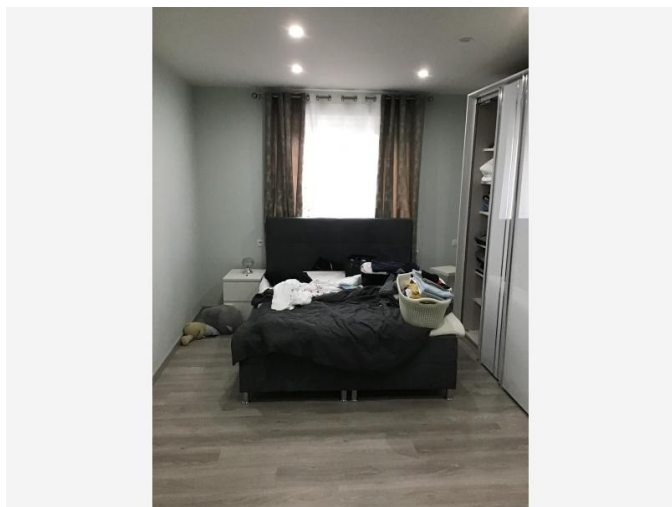
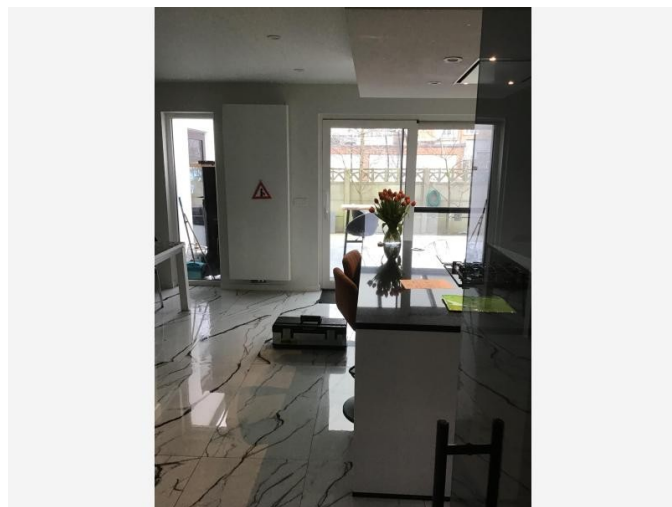
## Fiche 9: Pleisterwerk plafonds

| Beschrijving | Notitie | Terug te vinden op plannen |
|---|---|---|
| Fiche 9: Pleisterwerk plafonds | Alle plafonds zijn verlaagd of niet bepleisterd.<br><br>Indien bij werken plafondpleister wordt aangetroffen, moet dit onderzocht worden. | - |
