# Asbestinventarisatetest

Walemstraat 54, 2860 Sint-Katelijne-Waver

Attestnummer : 20251209-000142.000

Uitgegeven op : 09.12.2025

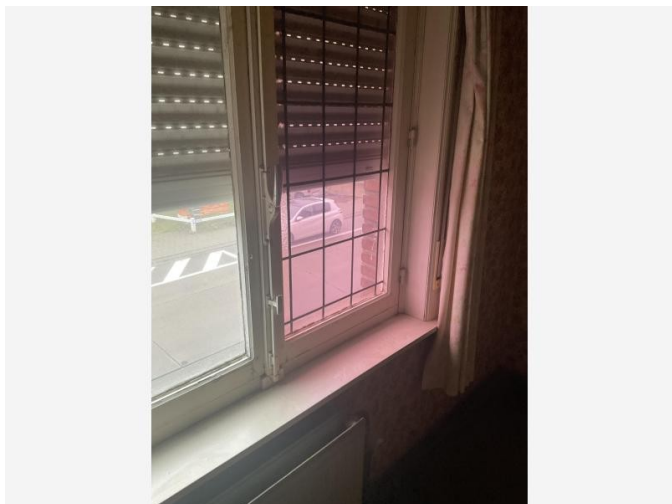
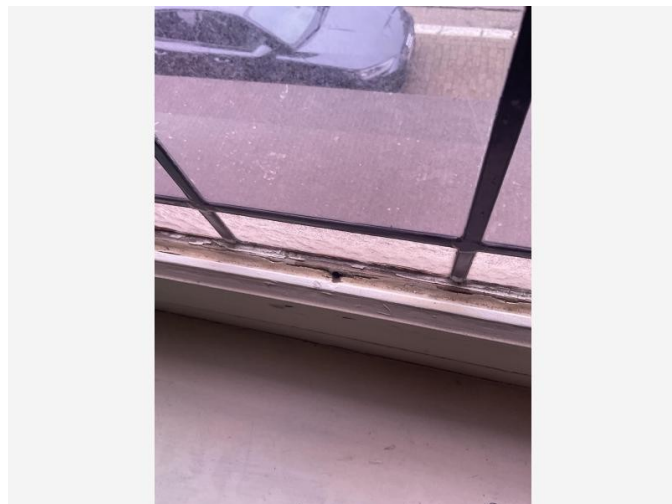
Het asbestmateriaal valt onder de mijlpaal van 2040.

**Dringend verwijderen**

| Eindbeoordeling materiaalrisico | Hoog materiaalrisico en/of hoge kans op vezelvrijgave |

| Gebondenheid | Categorie 1: hechtgebonden in oorsprong |
| Asbestsoort (vezeltype) | Crocidoliet aanwezig |
| Asbestconcentratie | Laag (< 50%) |
| Afschermingsgraad van het gehele materiaal | Geheel of deels (ook) vrij aan de binnenlucht |
| Toestand van het materiaal | Matig beschadigd, matig verweerd |

| # | Type | Referentie | Resultaat |
|---|---|---|---|
| 1.1 | Puntmonster | ID04 | Crocidoliet, Chrysotiel |

| Beschrijving | Mastiek |

- Zorg voor een veilig beheer. Vermijd het beschadigen van het asbestmateriaal. Controleer de toestand jaarlijks op wijzigingen.

- Eenvoudige handelingen: mag via doe-het-zelf of door werknemer(s) met opleidingsattest eenvoudige handelingen  
Deze toepassing kan door een aannemer die over een opleidingsattest eenvoudige handelingen beschikt of door een particulier (doe-het-zelf), verwijderd worden indien er geen verhoogd risico op vrijgave van asbestvezels (max. concentratie 0,01 vezels/cm<sup>3</sup> - CODEX Art. VI.3-54) ontstaat en de toepassing voorafgaand wordt gefixeerd/bevochtigd; de individuele elementen zonder machinale werktuigen (boormachine, slijpschijf, hogedrukreiniger,...) en zonder breken of gooien een voor een losgemaakt worden; en ten slotte dubbel en luchtdicht verpakt weggevoerd worden naar een erkend afvalpunt (recyclagepark).

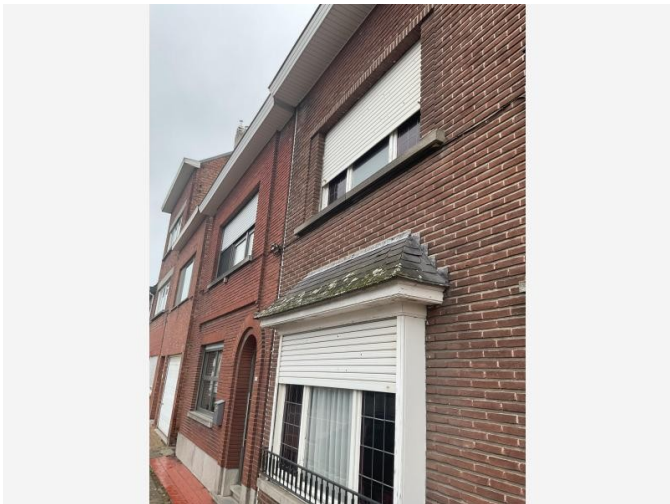
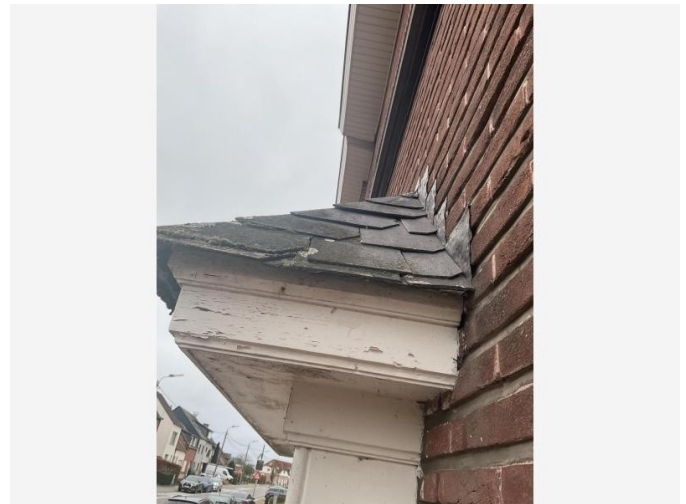
Het asbestmateriaal valt onder de mijlpaal van 2034.

Verwijderen

- Verwijder dit asbestmateriaal zo snel mogelijk. Volg de toestand goed op.
- Hemelwater dat afspoelt van asbestcement daken of gevels kan asbestdeeltjes bevatten. Gebruik het enkel voor gesloten circuits (bv. spoelen toiletten). Reinig na het vervangen van het dak of de gevel de dakgoten en regenwaterput of -ton om asbesthoudend sediment of slib te verwijderen
- Voer bijkomende staalname(s) uit.

- Eenvoudige handelingen: enkel door erkend asbestverwijderaar  
Deze toepassing kan enkel door een erkende asbestverwijderaar verwijderd worden omdat er hier automatisch een verhoogd risico op vrijgave van asbestvezels (max. concentratie 0,01 vezels/cm<sup>3</sup> - CODEX - Art. VI.3-54) ontstaat. (Bron: VLAREM II: 6.4.0.1 par1, par2 en par3). Een erkend asbestverwijderaar moet ingeschakeld worden voor deze toepassingen die niet (kunnen) worden verwijderd door de couveuzezakmethode, door hermetische zone of door de materialen beschreven in Vlare II, art. 6.4.0.1 par2. (Bron: Leidraad bij het Inspectieprotocol)

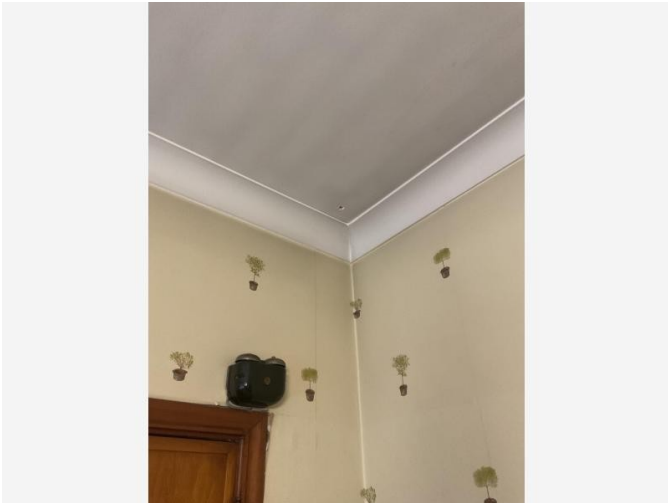
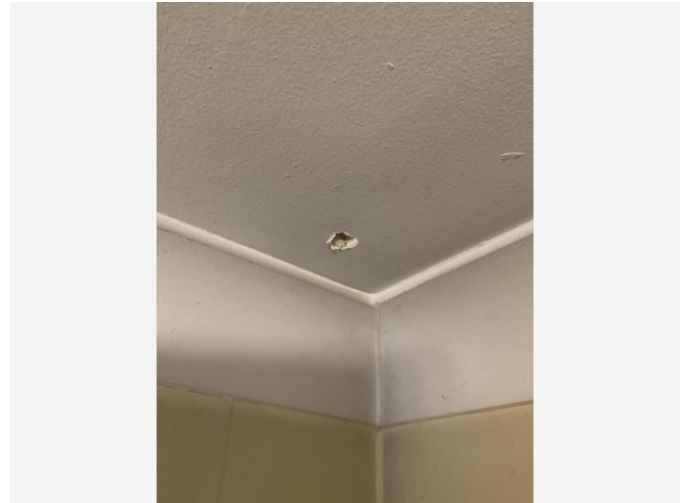
## Fiche 9: Pleisterwerk plafonds

Geen asbest

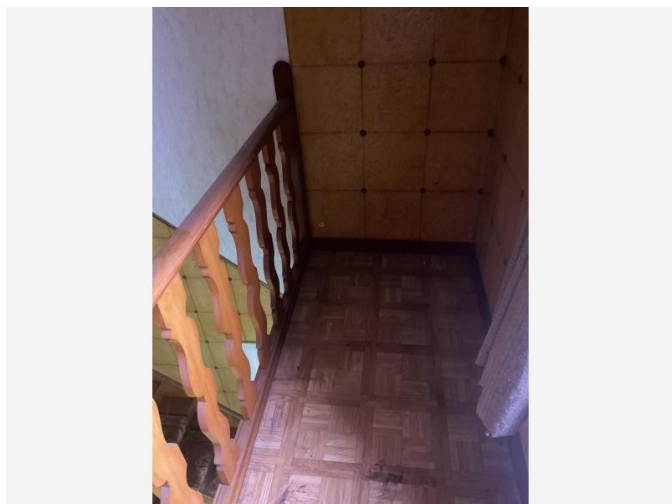
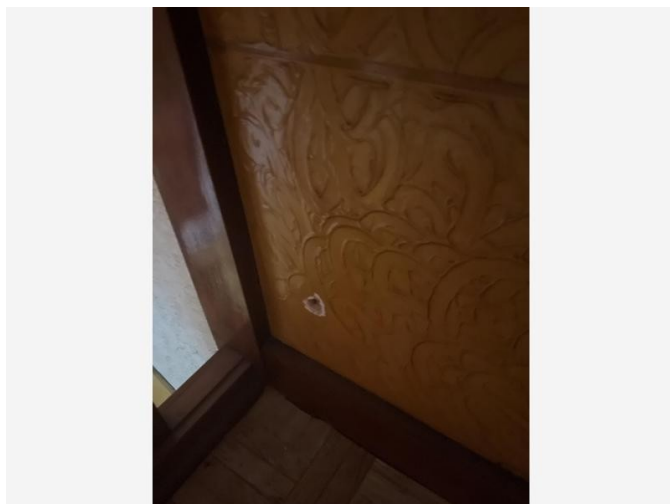
## Fiche 10: Pleisterwerk wanden

Geen asbest
