# Asbestinventarisatetest

Zoetewei 110, 2580 Putte

Attestnummer : 20260320-000312.000

Uitgegeven op : 20.03.2026

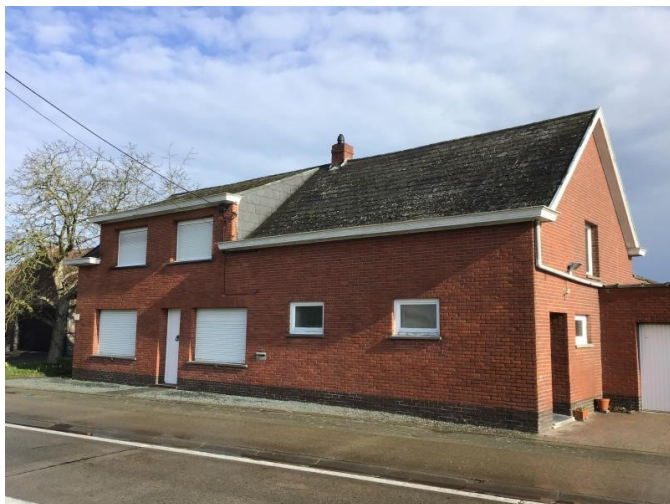
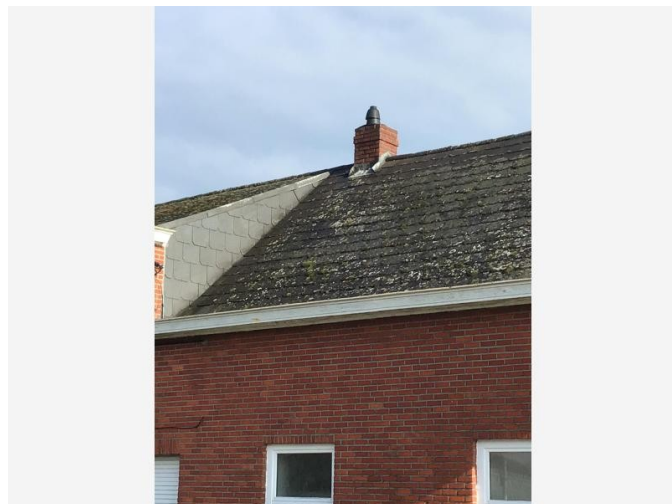
Het asbestmateriaal valt onder de mijlpaal van 2034.

**Dringend verwijderen**

Eindbeoordeling materiaalrisico	Hoog materiaalrisico en/of hoge kans op vezelvrijgave
---------------------------------	---

Gebondenheid	Categorie 1: hechtgebonden in oorsprong
Asbestsoort (vezeltype)	Crocidoliet aanwezig
Asbestconcentratie	Laag (< 50%)
Afschermingsgraad van het gehele materiaal	Geheel of deels vrij aan de binnenlucht, maar geen contact met binnenluchtstromen
Toestand van het materiaal	Matig beschadigd, matig verweerd

<b>Beschrijving</b>	Hoofddak leien
<b>Omgeving</b>	Buiten
<b>Primaire drager</b>	Schuin dak
<b>Asbestmateriaal</b>	Dak- en gevelbekleding - Lei, shingle
<b>Bindmiddel van asbestmateriaal</b>	Cement
<b>Gebondenheid op basis van bindmiddel</b>	Hecht
<b>Hoeveelheid (oppervlakte - aantal)</b>	<ul style="list-style-type: none"><li>• 130,00 m<sup>2</sup> - 1 stuk</li></ul>
<b>Totale oppervlakte</b>	130,00 m <sup>2</sup>
<b>Eenvoudig bereikbaar</b>	Ja
<b>Bevestigingswijze</b>	<ul style="list-style-type: none"><li>• Genageld, geniet</li></ul>
<b>Identificatiemethode</b>	De asbestdeskundige beoordeelt het materiaal als asbesthoudend, en dit zonder monsternamen.
<b>Destructieve handeling voor identificatie</b>	Nee
<b>Opmerking</b>	<p>De nokken en de leien van de dakkapel moeten ook als asbesthoudend worden beschouwd.</p> <p>De hoeveelheid is een inschatting</p>

- Zorg voor een veilig beheer. Vermijd het beschadigen van het asbestmateriaal. Controleer de toestand jaarlijks op wijzigingen.
- Verwijder dit asbestmateriaal zo snel mogelijk. Volg de toestand goed op.
- Hemelwater dat afspoelt van asbestcement daken of gevels kan asbestdeeltjes bevatten. Gebruik het enkel voor gesloten circuits (bv. spoelen toiletten). Reinig na het vervangen van het dak of de gevel de dakgoten en regenwaterput of -ton om asbesthoudend sediment of slib te verwijderen
- Voer bijkomende staalname(s) uit.

- Eenvoudige handelingen: mag via doe-het-zelf of door werknemer(s) met opleidingsattest eenvoudige handelingen  
We raden aan om de asbesttoepassing te laten verwijderen door een firma met een opleidingsattest eenvoudige handelingen.

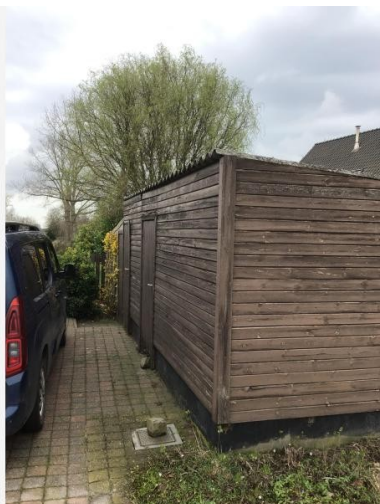
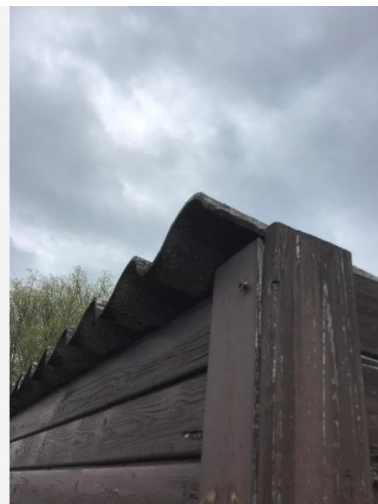
Het asbestmateriaal valt onder de mijlpaal van 2034.

Verwijderen

Eindbeoordeling materiaalrisico	Verhoogd materiaalrisico en/of verhoogde kans op vezelvrijgave
---------------------------------	--

Gebondenheid	Categorie 1: hechtgebonden in oorsprong
Asbestsoort (vezeltype)	Crocidoliet aanwezig
Asbestconcentratie	Laag (< 50%)
Afschermingsgraad van het gehele materiaal	Geheel of deels vrij aan de buitenlucht, maar geen contact met binnenlucht
Toestand van het materiaal	Matig beschadigd, matig verweerd

<b>Beschrijving</b>	Tuinhuis golfplaten
<b>Omgeving</b>	Buiten
<b>Primaire drager</b>	Schuin dak
<b>Asbestmateriaal</b>	Dak- en gevelbekleding - Golfplaat
<b>Bindmiddel van asbestmateriaal</b>	Cement
<b>Gebondenheid op basis van bindmiddel</b>	Hecht
<b>Hoeveelheid (oppervlakte - aantal)</b>	<ul style="list-style-type: none"><li>• 25,00 m<sup>2</sup> - 1 stuk</li></ul>
<b>Totale oppervlakte</b>	25,00 m <sup>2</sup>
<b>Eenvoudig bereikbaar</b>	Ja
<b>Bevestigingswijze</b>	<ul style="list-style-type: none"><li>• Onbekend</li></ul>
<b>Identificatiemethode</b>	De asbestdeskundige beoordeelt het materiaal als asbesthoudend, en dit zonder monsternamen.
<b>Destructieve handeling voor identificatie</b>	Nee
<b>Opmerking</b>	De hoeveelheid is een inschatting

- Zorg voor een veilig beheer. Vermijd het beschadigen van het asbestmateriaal. Controleer de toestand jaarlijks op wijzigingen.
- Verwijder dit asbestmateriaal zo snel mogelijk. Volg de toestand goed op.
- Hemelwater dat afspoelt van asbestcement daken of gevels kan asbestdeeltjes bevatten. Gebruik het enkel voor gesloten circuits (bv. spoelen toiletten). Reinig na het vervangen van het dak of de gevel de dakgoten en regenwaterput of -ton om asbesthoudend sediment of slib te verwijderen
- Voer bijkomende staalname(s) uit.

- Eenvoudige handelingen: mag via doe-het-zelf of door werknemer(s) met opleidingsattest eenvoudige handelingen  
We raden aan om de asbesttoepassing te laten verwijderen door een firma met een opleidingsattest eenvoudige handelingen.

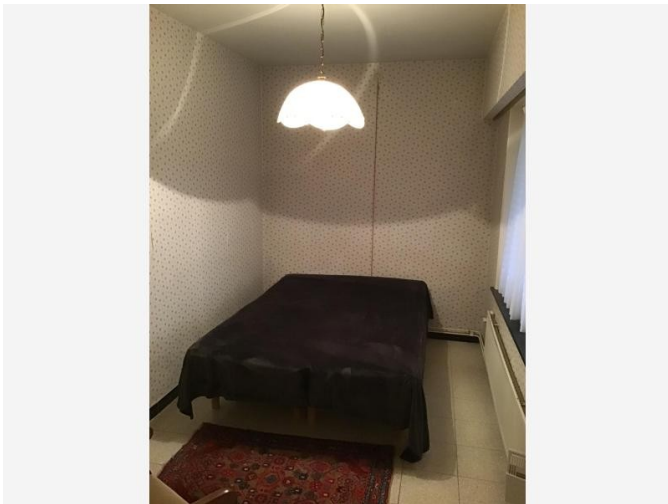
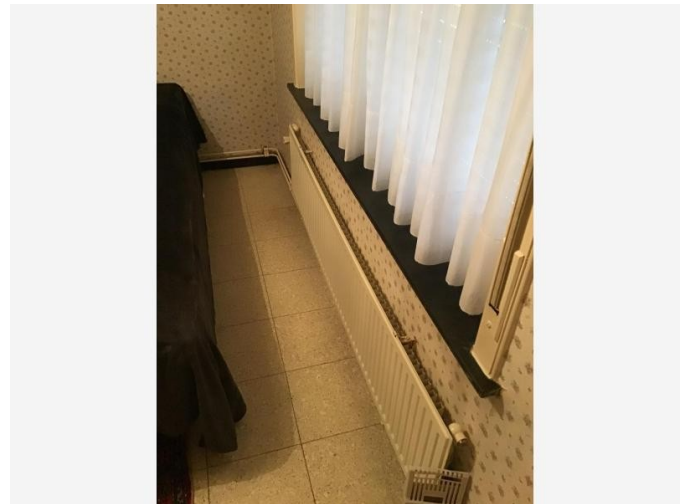
Het asbestmateriaal valt onder de mijlpaal van 2040.

Zorgvuldig beheren

Eindbeoordeling materiaalrisico	Laag materiaalrisico en/of verlaagde kans op vezelvrijgave
---------------------------------	--

Gebondenheid	Categorie 1: hechtgebonden in oorsprong
Asbestsoort (vezeltype)	Alleen chrysotiel aanwezig
Asbestconcentratie	Laag (< 50%)
Afschermingsgraad van het gehele materiaal	Geheel of deels vrij aan binnenluchtstromen
Toestand van het materiaal	Onbeschadigd, niet verweerd

Beschrijving	Venstertabletten
Omgeving	Binnen
Primaire drager	Wandopening verticaal (raam, deur, ...)
Asbestmateriaal	Plaat, paneel, tablet - Type Massal
Bindmiddel van asbestmateriaal	Cement
Gebondenheid op basis van bindmiddel	Hecht
Hoeveelheid (oppervlakte - dikte - aantal)	<ul style="list-style-type: none"><li>• 0,20 m<sup>2</sup> - 2,00 cm - 5 stuks</li></ul>
Totaal volume	0,02 m <sup>3</sup>
Eenvoudig bereikbaar	Ja
Bevestigingswijze	<ul style="list-style-type: none"><li>• Geklemd</li><li>• Verlijmd, ingegoten, versmeerd</li></ul>
Identificatiemethode	De asbestdeskundige beoordeelt het materiaal als asbesthoudend, en dit zonder monsternamen.
Destructieve handeling voor identificatie	Nee
Opmerking	De hoeveelheid is een inschatting

- Zorg voor een veilig beheer. Vermijd het beschadigen van het asbestmateriaal. Controleer de toestand jaarlijks op wijzigingen.
- Voer bijkomende staalname(s) uit.

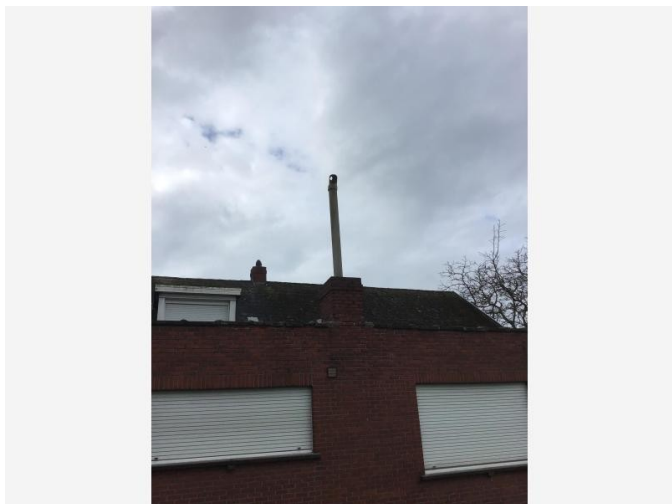
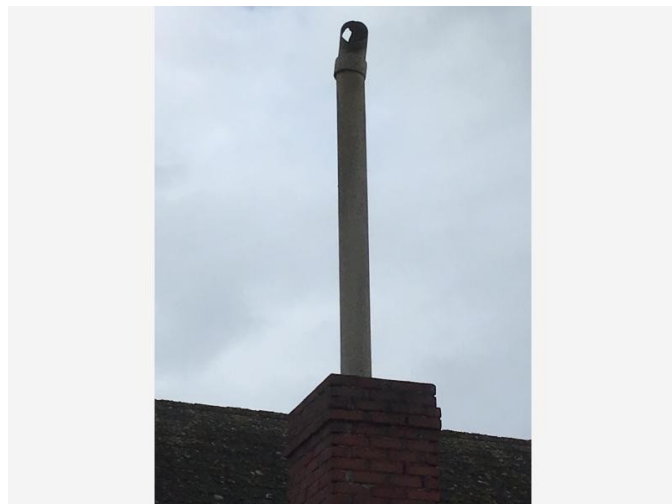
Het asbestmateriaal valt onder de mijlpaal van 2040.

Zorgvuldig beheren

Eindbeoordeling materiaalrisico	Laag materiaalrisico en/of verlaagde kans op vezelvrijgave
---------------------------------	--

Gebondenheid	Categorie 1: hechtgebonden in oorsprong
Asbestsoort (vezeltype)	Crocidoliet aanwezig
Asbestconcentratie	Laag (< 50%)
Afschermingsgraad van het gehele materiaal	Geheel of deels vrij aan de buitenlucht, maar geen contact met binnenlucht
Toestand van het materiaal	Licht beschadigd, licht verweerd. Intacte calciumsilicaatplaat of materiaal met categorie 3-gebondenheid

Beschrijving	Cementbuis
Omgeving	Buiten
Primaire drager	HVAC infrastructuur en uitrusting
Asbestmateriaal	Buis, koker, leiding, pijp, doorvoer
Bindmiddel van asbestmateriaal	Cement
Gebondenheid op basis van bindmiddel	Hecht
Hoeveelheid (lengte - omtrek - dikte - aantal)	<ul style="list-style-type: none"><li>• 3,00 m - 45,00 cm - 2,00 cm - 1 stuk</li></ul>
Totaal volume	0,027 m <sup>3</sup>
Eenvoudig bereikbaar	Ja
Bevestigingswijze	<ul style="list-style-type: none"><li>• Geklemd</li><li>• Verlijmd, ingegoten, versmeerd</li></ul>
Identificatiemethode	De asbestdeskundige beoordeelt het materiaal als asbesthoudend, en dit zonder monsternamen.
Destructieve handeling voor identificatie	Nee
Opmerking	De hoeveelheid is een inschatting

- Zorg voor een veilig beheer. Vermijd het beschadigen van het asbestmateriaal. Controleer de toestand jaarlijks op wijzigingen.
- Verwijder dit asbestmateriaal zo snel mogelijk. Volg de toestand goed op.
- Voer bijkomende staalname(s) uit.

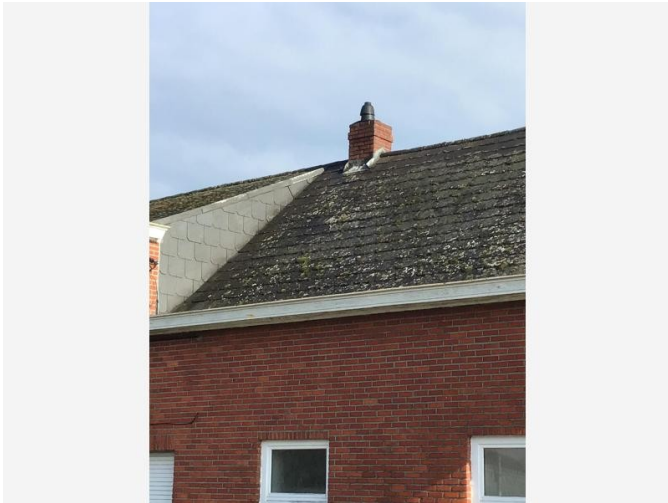
**Reden:** Het te onderzoeken materiaal situeert zich hoger dan 3,50 m te rekenen vanaf een veilige ondergrond

**Uitleg van de asbestdeskundige:** De binnenkant en de buitenkant van de schoorsteen zijn niet inspecteerbaar. In de periode dat deze woning werd gebouwd, werd mogelijks een asbesthoudend rookgaskanaal of een asbesthoudende beplating gebruikt aan de binnenzijde, asbesthoudende mastieken en bitumen aan de buitenzijde.

Indien bij werken asbestverdachte toepassingen inspecteerbaar zijn, dienen ze alsnog onderzocht te worden door een asbestdeskundige.

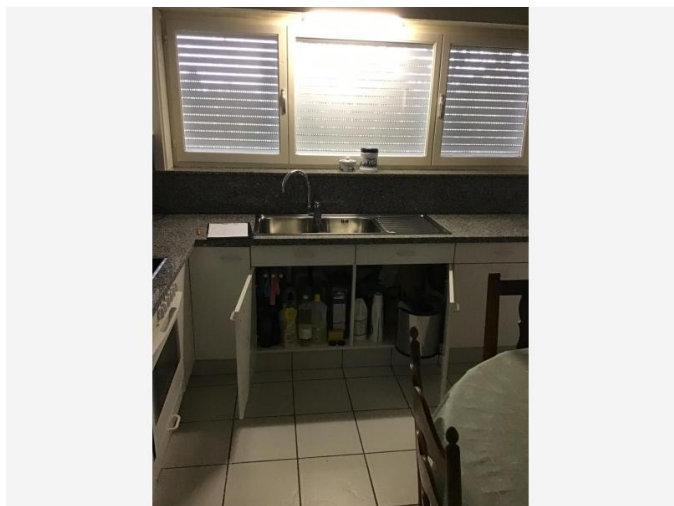
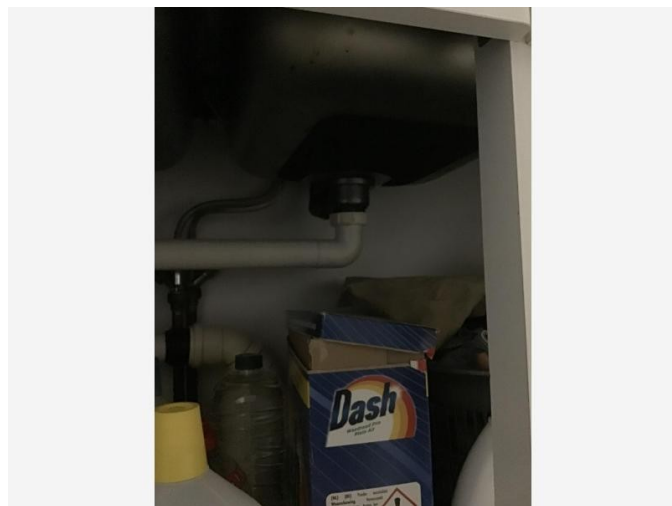
Geen asbest

#	Type	Referentie	Resultaat
6.1	Puntmonster	MM04	Geen asbest

<b>Beschrijving</b>	Lekdreun
<b>Omgeving</b>	Binnen
<b>Primaire drager</b>	Sanitaire infrastructuur en uitrusting (toe- en afvoer)
<b>Bindmiddel van materiaal</b>	Bitumen (roofing, teer, asfalt)
<b>Gebondenheid op basis van bindmiddel</b>	Hecht
<b>Hoeveelheid (gewicht - aantal)</b>	<ul style="list-style-type: none"><li>• 0,05 kg - 1 stuk</li></ul>
<b>Totaal gewicht</b>	0,05 kg
<b>Identificatiemethode</b>	Een monstername door de asbestdeskundige met laboanalyse door een asbestlabo.
<b>Destructieve handeling voor identificatie</b>	Nee
<b>Opmerking</b>	De hoeveelheid is een inschatting

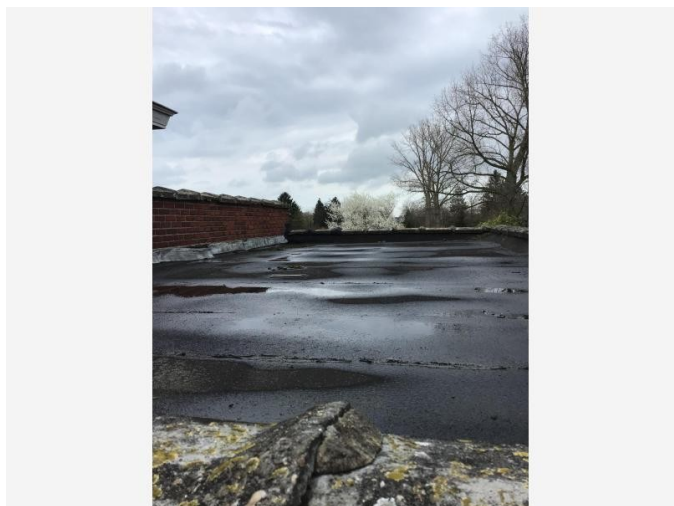
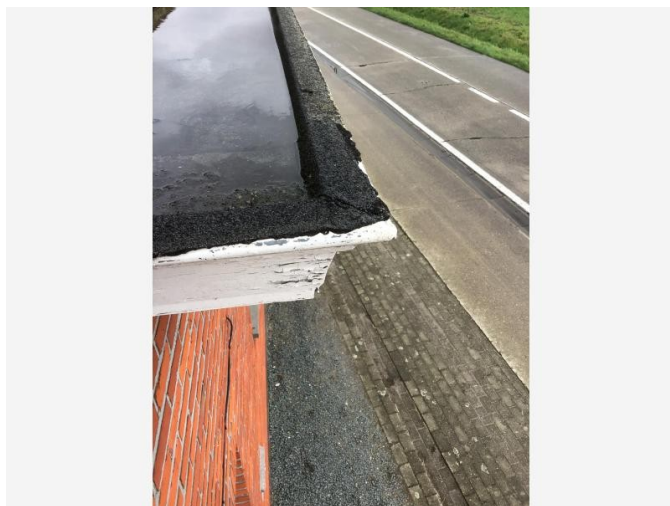
Geen asbest

#	Type	Referentie	Resultaat
7.1	Puntmonster	MM06	Geen asbest

<b>Beschrijving</b>	Roofing platte daken/dakgoot
<b>Omgeving</b>	Buiten
<b>Primaire drager</b>	Plat dak
<b>Bindmiddel van materiaal</b>	Bitumen (roofing, teer, asfalt)
<b>Gebondenheid op basis van bindmiddel</b>	Hecht
<b>Hoeveelheid (oppervlakte - aantal)</b>	<ul style="list-style-type: none"><li>• 110,00 m<sup>2</sup> - 1 stuk</li></ul>
<b>Totale oppervlakte</b>	110,00 m <sup>2</sup>
<b>Identificatiemethode</b>	Een monstername door de asbestdeskundige met laboanalyse door een asbestlabo.
<b>Destructieve handeling voor identificatie</b>	Nee
<b>Opmerking</b>	De hoeveelheid is een inschatting

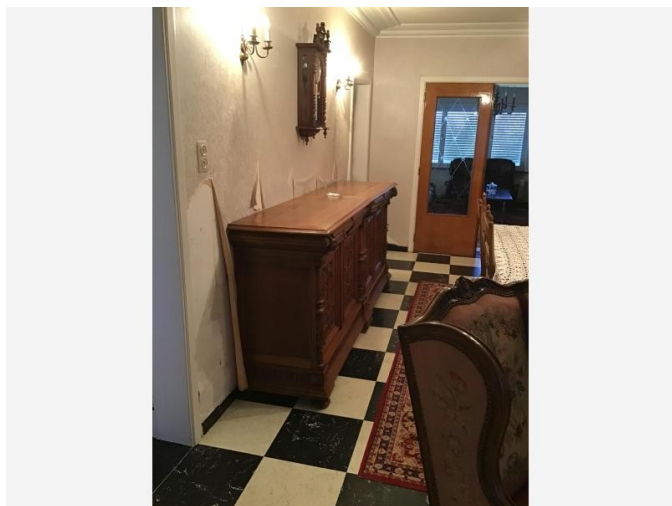
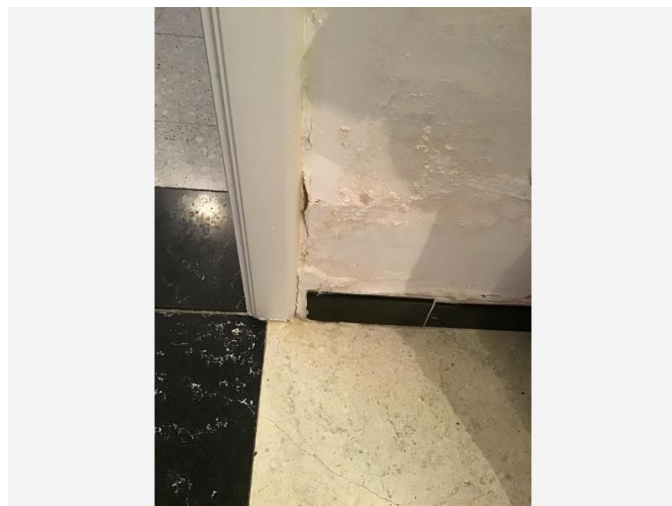
## Fiche 8: Pleisterwerk muren

Geen asbest

#	Type	Referentie	Resultaat
8.1	Mengmonster	MM01	Geen asbest

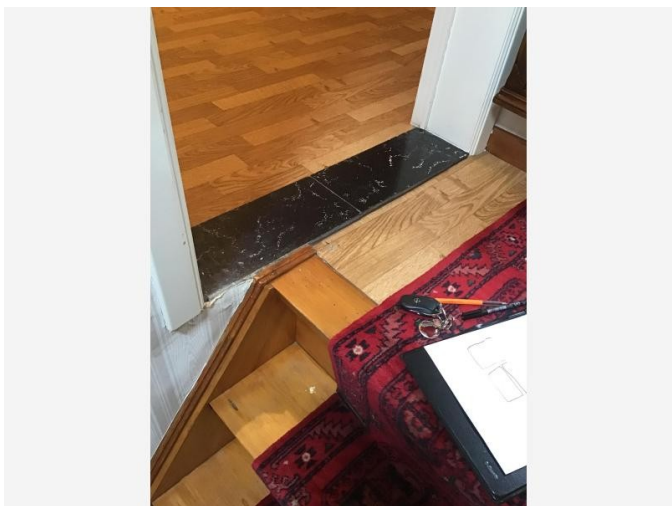
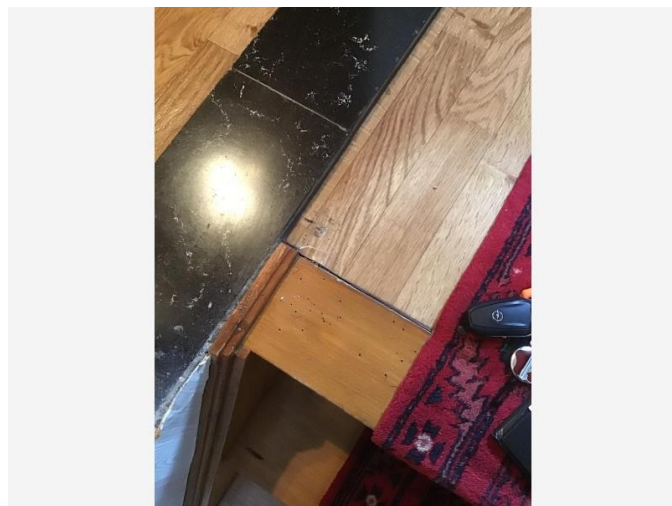
## Fiche 9: Vloerzeil 1ste verdieping

Geen asbest

#	Type	Referentie	Resultaat
9.1	Puntmonster	MM05	Geen asbest

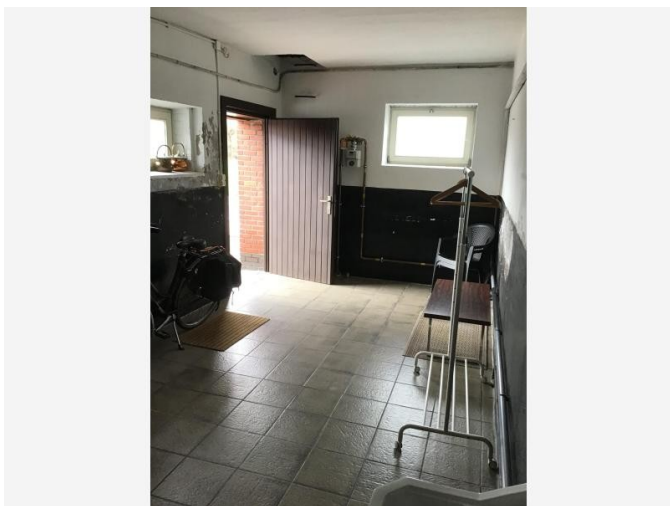
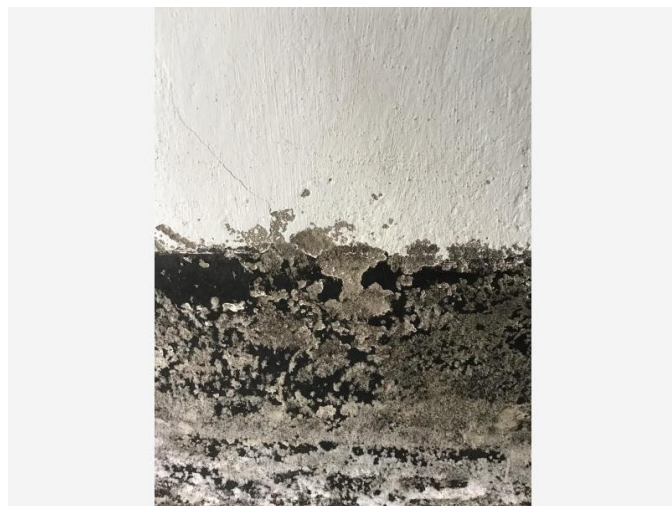
Geen asbest

#	Type	Referentie	Resultaat
10.1	Mengmonster	MM03	Geen asbest

<b>Beschrijving</b>	Cementering
<b>Omgeving</b>	Binnen
<b>Primaire drager</b>	Binnenwand
<b>Bindmiddel van materiaal</b>	Cement
<b>Gebondenheid op basis van bindmiddel</b>	Hecht
<b>Hoeveelheid (gewicht - aantal)</b>	<ul style="list-style-type: none"><li>• 150,00 kg - 1 stuk</li></ul>
<b>Totaal gewicht</b>	150,00 kg
<b>Identificatiemethode</b>	Een monstername door de asbestdeskundige met laboanalyse door een asbestlabo.
<b>Destructieve handeling voor identificatie</b>	Nee
<b>Opmerking</b>	De hoeveelheid is een inschatting

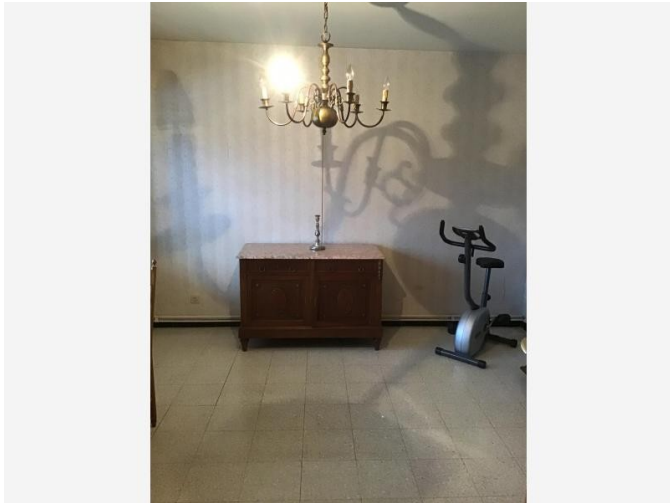
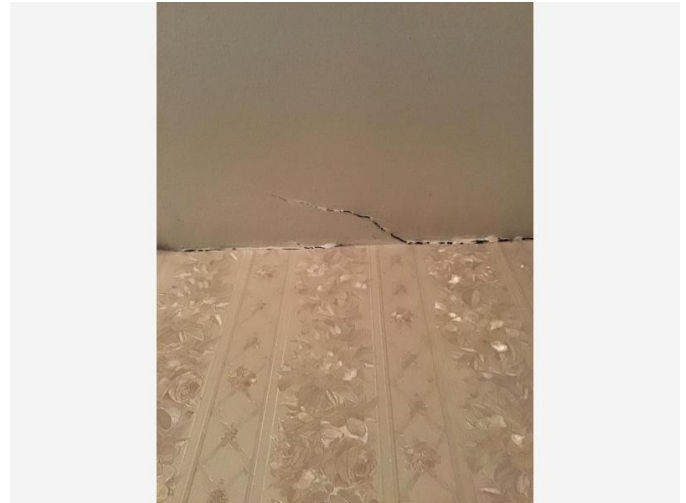
# Fiche 11: Pleisterwerk plafonds

Geen asbest

#	Type	Referentie	Resultaat
11.1	Mengmonster	MM02	Geen asbest

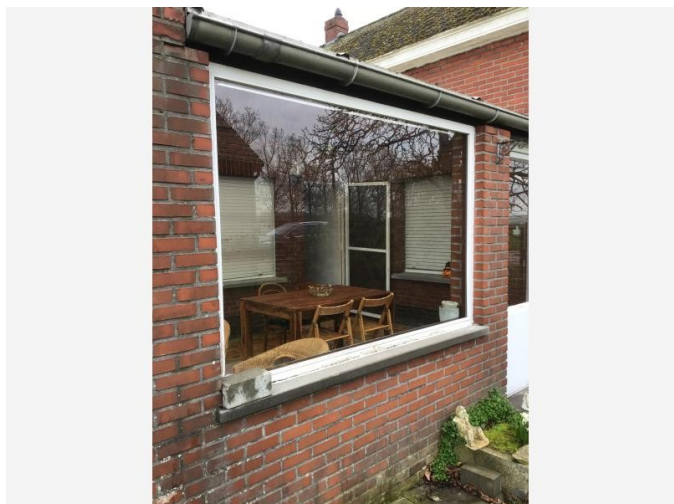
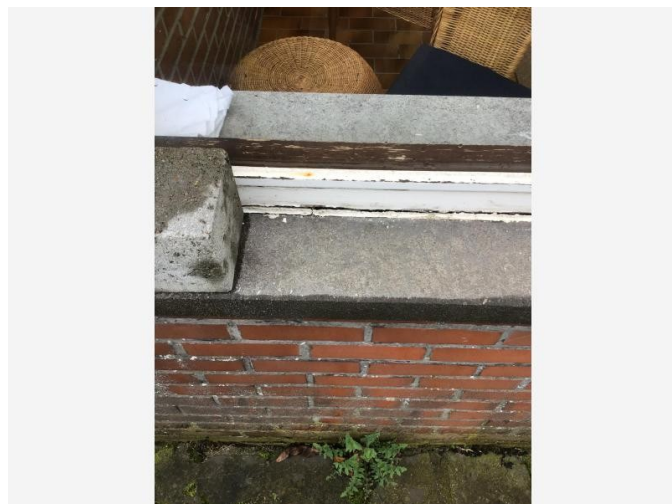
## Fiche 12: Raamkit

Geen asbest

#	Type	Referentie	Resultaat
12.1	Puntmonster	MM07	Geen asbest

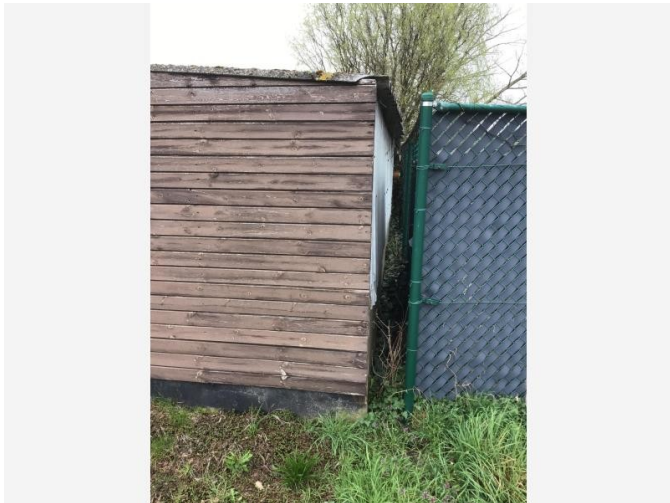
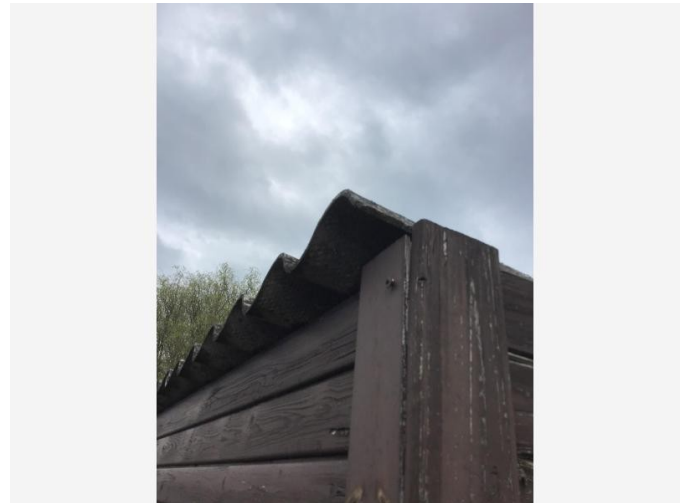
Afspoelend regenwater kan asbestdeeltjes van verweerde asbestcementen dak- of gevelbekleding meenemen naar de bodem. De asbestdeeltjes in de bodem vormen een laag risico: bodempartikels houden de asbestdeeltjes voldoende vast om gezondheidsrisico's te vermijden. Door deze asbesthoudende bodemzone zorgvuldig te beheren, vermijdt u gezondheidsrisico's.

- Om het afspoelen van asbestdeeltjes te stoppen, is het verstandig om de verwijdering van de dak- of gevelbekleding in te plannen en in afwachting hiervan een dakgoot te plaatsen om het regenwater af te voeren naar de riolering.

De uitgraving van een afdruipzone gebeurt volgens de methodiek "eenvoudige handelingen". Vermijd daarbij vermenging met andere bodem en laat de uitgegraven asbesthoudende grond afvoeren naar een daartoe vergunde stortplaats. Voor de uitgraving wordt een richtdiepte van 30 cm gehanteerd.
