Asbestinventarisatetest

Kerkhofstraat 71, 3110 Rotselaar

Attestnummer : 20251209-000004.001

Asbestveilig (maar niet asbestvrij)

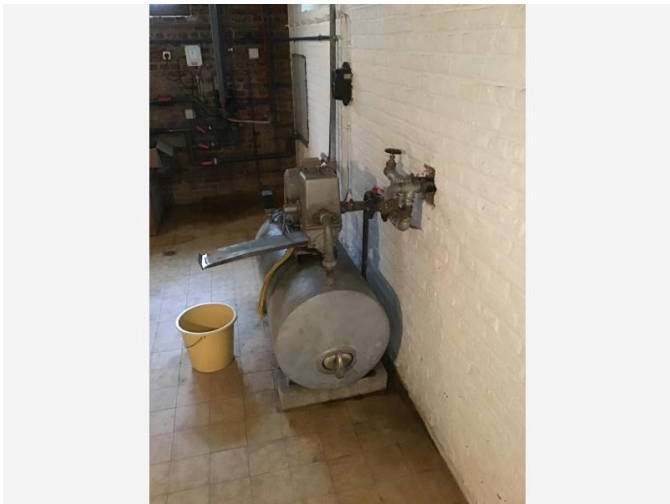
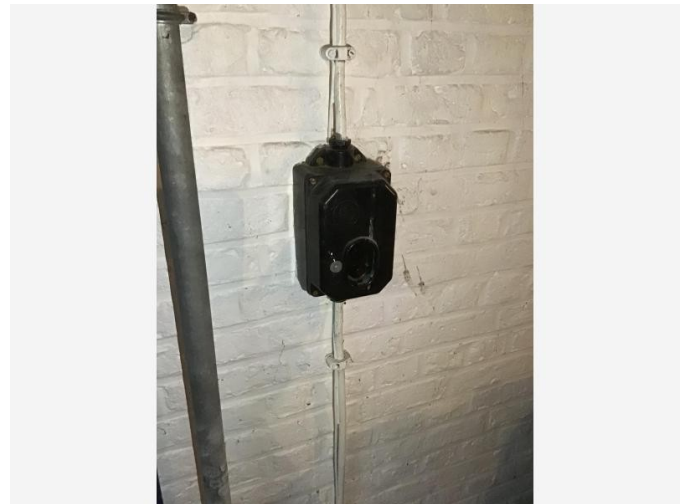
Het asbestmateriaal valt onder de mijlpaal van 2040.

Eindbeoordeling materiaalrisico	Laag materiaalrisico en/of verlaagde kans op vezelvrijgave
---------------------------------	--

Gebondenheid	Categorie 1: hechtgebonden in oorsprong
Asbestsoort (vezeltype)	Crocidoliet aanwezig
Asbestconcentratie	Laag (< 50%)
Afschermingsgraad van het gehele materiaal	Geheel of deels (ook) vrij aan de binnenlucht
Toestand van het materiaal	Onbeschadigd, niet verweerd

Beschrijving	Elektro
Omgeving	Binnen
Primaire drager	Binnenwand
Asbestmateriaal	Plaat, paneel, tablet - Type Bakeliet
Bindmiddel van asbestmateriaal	Kunststof of -hars
Gebondenheid op basis van bindmiddel	Hecht
Hoeveelheid (oppervlakte - dikte - aantal)	• 0,01 m ² - 3,00 cm - 1 stuk
Totaal volume	< 0,001 m ³
Eenvoudig bereikbaar	Ja
Bevestigingswijze	• Geschroefd
Identificatiemethode	De asbestdeskundige beoordeelt het materiaal als asbesthoudend, en dit zonder monsternamen.
Destructieve handeling voor identificatie	Nee
Opmerking	Alle oude zwarte en witte schakelaars, stopcontacten en andere elektro-componenten moeten als asbesthoudend worden beschouwd. De hoeveelheid is een inschatting.

- Zorg voor een veilig beheer. Vermijd het beschadigen van het asbestmateriaal. Controleer de toestand jaarlijks op wijzigingen.
- Voer bijkomende staalname(s) uit.

We raden aan om de asbesttoepassing te laten verwijderen door een firma met een opleidingsattest eenvoudige handelingen.

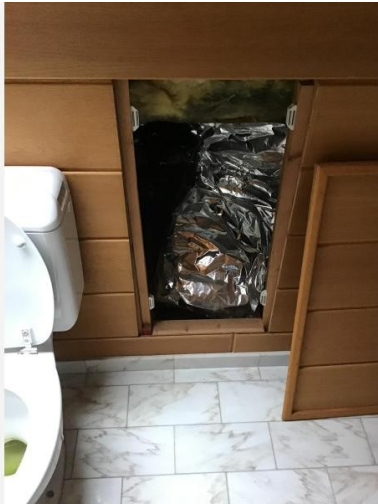
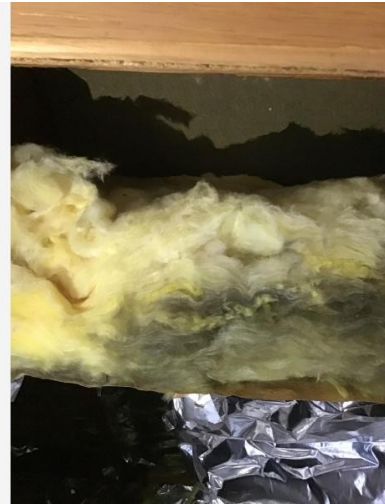
Het asbestmateriaal valt onder de mijlpaal van 2040.

Eindbeoordeling materiaalrisico	Zeer laag materiaalrisico en/of zeer lage kans op vezelvrijgave
---------------------------------	---

#	Type	Referentie	Resultaat
2.1	Puntmonster	MM02	Chrysotiel

Beschrijving	Onderdak
Omgeving	Binnen
Primaire drager	Schuin dak
Asbestmateriaal	Plaat, paneel, tablet - Type Menuiserite
Bindmiddel van asbestmateriaal	Cement
Gebondenheid op basis van bindmiddel	Hecht
Hoeveelheid (oppervlakte - dikte - aantal)	<ul style="list-style-type: none">• 135,00 m² - 0,60 cm - 1 stuk
Totaal volume	0,81 m ³
Eenvoudig bereikbaar	Nee <ul style="list-style-type: none">• Het asbestmateriaal is bedekt (uitgezonderd laag verf, coating, behang, kunststof, textiel) en het wegnemen van het bedekkende materiaal kan niet zonder het bedekkende materiaal te beschadigen.
Bevestigingswijze	<ul style="list-style-type: none">• Onbekend
Identificatiemethode	Een monstername door de asbestdeskundige met laboanalyse door een asbestlabo.
Destructieve handeling voor identificatie	Nee
Opmerking	De hoeveelheid is een inschatting

- Zorg voor een veilig beheer en verwijder dit asbestmateriaal wanneer het bij werken eenvoudig bereikbaar wordt. Controleer de toestand jaarlijks op wijzigingen.

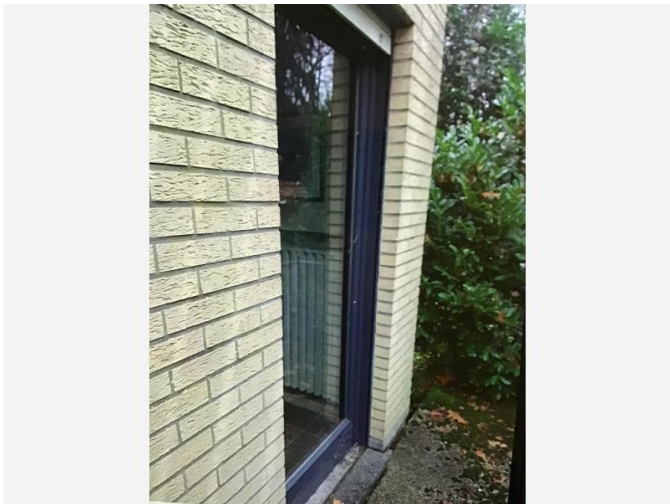
Het asbestmateriaal valt onder de mijlpaal van 2040.

Eindbeoordeling materiaalrisico	Laag materiaalrisico en/of verlaagde kans op vezelvrijgave
---------------------------------	--

#	Type	Referentie	Resultaat
3.1	Puntmonster	MM01+	Chrysotiel

Beschrijving	Raamkit
Omgeving	Buiten
Primaire drager	Wandopening verticaal (raam, deur, ...)
Asbestmateriaal	In-situ afwerkingslagen - Pasta, stopverf, voegsel, stopsel, vulsel, mastiek, katten, ...
Bindmiddel van asbestmateriaal	Kitten, mastiek, pasta
Gebondenheid op basis van bindmiddel	Hecht
Hoeveelheid (gewicht - aantal)	<ul style="list-style-type: none">• 0,50 kg - 1 stuk
Totaal gewicht	0,50 kg
Eenvoudig bereikbaar	Ja
Bevestigingswijze	<ul style="list-style-type: none">• Verlijmd, ingegoten, versmeerd
Identificatiemethode	Een monstername door de asbestdeskundige met laboanalyse door een asbestlabo.
Destructieve handeling voor identificatie	Nee
Opmerking	Alle ramen en deuren hebben dezelfde raamkit. De hoeveelheid is een inschatting

- Zorg voor een veilig beheer. Vermijd het beschadigen van het asbestmateriaal. Controleer de toestand jaarlijks op wijzigingen.

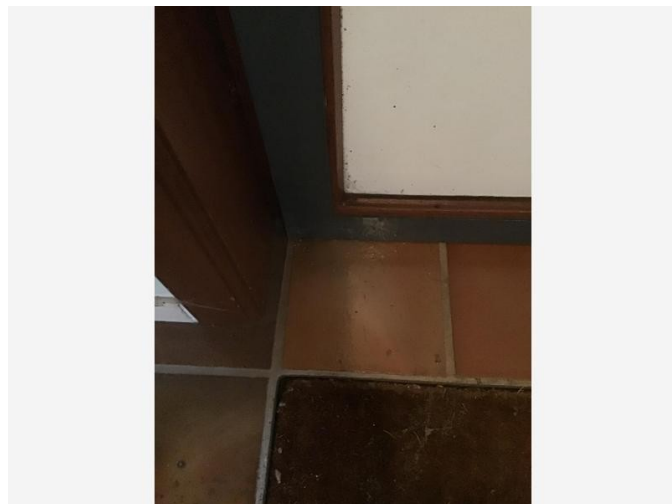
Het asbestmateriaal valt onder de mijlpaal van 2040.

Eindbeoordeling materiaalrisico	Laag materiaalrisico en/of verlaagde kans op vezelvrijgave
---------------------------------	--

#	Type	Referentie	Resultaat
4.1	Puntmonster	MM03	Chrysotiel

Beschrijving	Voordeur/garage paneel
Omgeving	Grenst aan binnen- en buitenlucht
Primaire drager	Wandopening verticaal (raam, deur, ...)
Asbestmateriaal	Plaat, paneel, tablet - Geëmailleerd, type Glasal
Bindmiddel van asbestmateriaal	Cement
Gebondenheid op basis van bindmiddel	Hecht
Hoeveelheid (oppervlakte - dikte - aantal)	<ul style="list-style-type: none">• 8,00 m² - 0,60 cm - 1 stuk
Totaal volume	0,048 m ³
Eenvoudig bereikbaar	Ja
Bevestigingswijze	<ul style="list-style-type: none">• Geklemd
Identificatiemethode	Een monstername door de asbestdeskundige met laboanalyse door een asbestlabo.
Destructieve handeling voor identificatie	Nee
Opmerking	De hoeveelheid is een inschatting

- Zorg voor een veilig beheer. Vermijd het beschadigen van het asbestmateriaal. Controleer de toestand jaarlijks op wijzigingen.

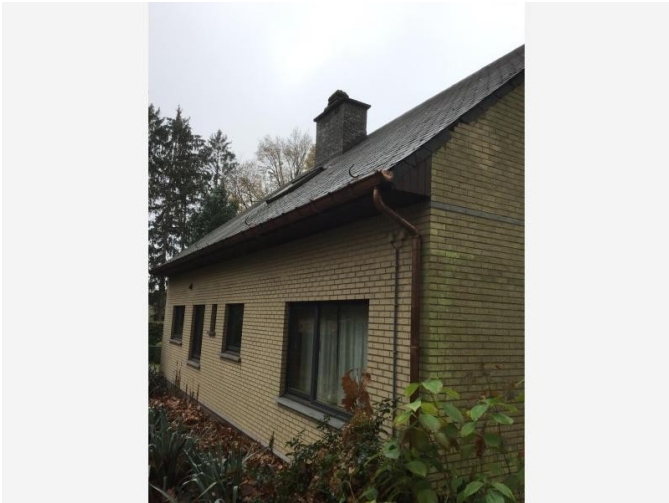
Situeringfoto

Tijdelijke beperking

Reden: Het te onderzoeken materiaal situeert zich hoger dan 3,50 m te rekenen vanaf een veilige ondergrond

Uitleg van de asbestdeskundige: De binnenkant en de buitenkant van de schoorsteen zijn niet inspecteerbaar. In de periode dat deze woning werd gebouwd, werd mogelijks een asbesthoudend rookgaskanaal of een asbesthoudende beplating gebruikt aan de binnenzijde, asbesthoudende mastieken en bitumen aan de buitenzijde.

Indien bij werken asbestverdachte toepassingen inspecteerbaar zijn, dienen ze alsnog onderzocht te worden door een asbestdeskundige.

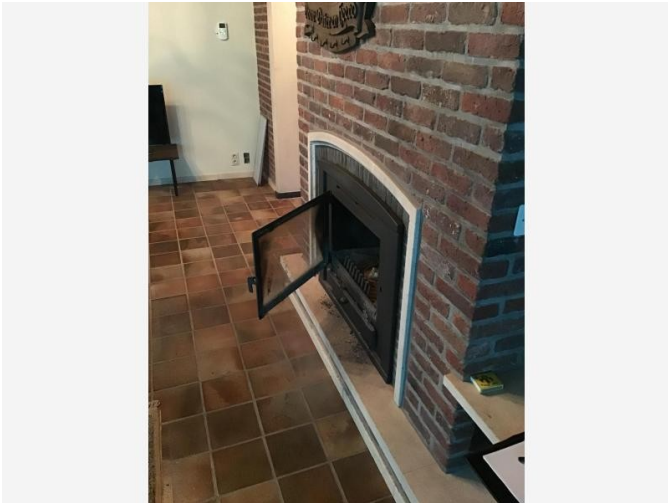
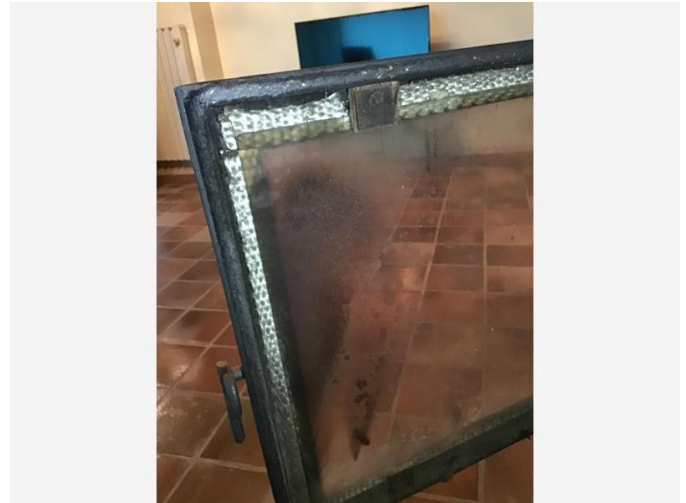
Glanzend polyester kachelkoord

Basis voor advies	De asbestdeskundige beoordeelt het materiaal als asbesthoudend op basis van een beoordeling met het blote oog.
--------------------------	--

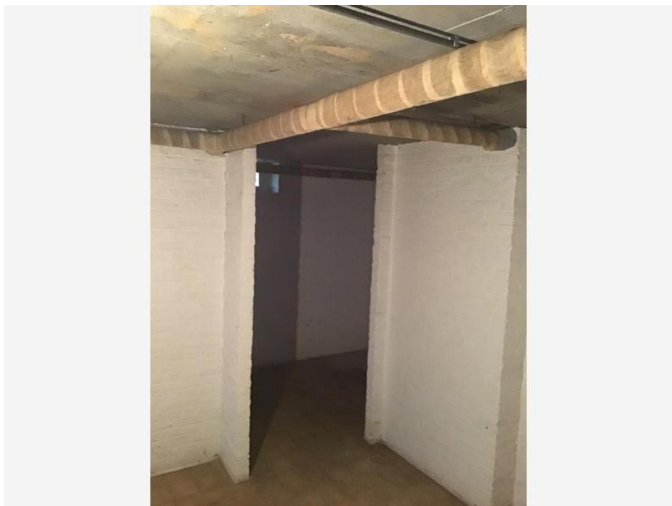
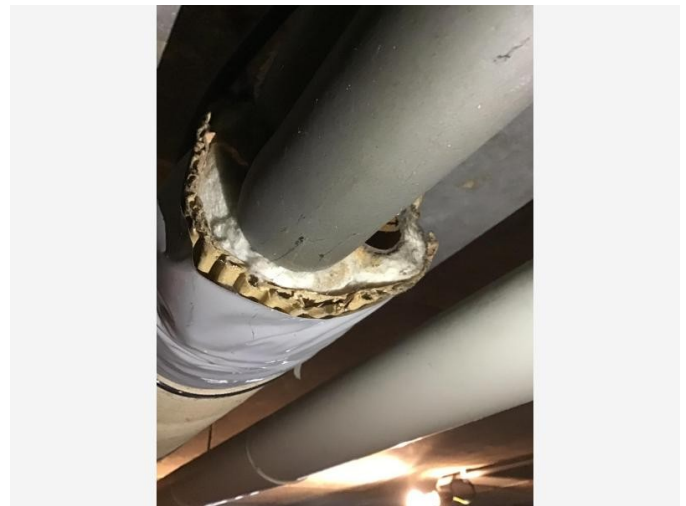
Geen asbest

#	Type	Referentie	Resultaat
7.1	Puntmonster	MM04	Geen asbest

Beschrijving	Leidingisolatie
Omgeving	Binnen
Primaire drager	HVAC infrastructuur en uitrusting
Bindmiddel van materiaal	Bitumen (roofing, teer, asfalt)
Gebondenheid op basis van bindmiddel	Hecht
Hoeveelheid (lengte - omtrek - dikte - aantal)	<ul style="list-style-type: none">• 12,00 m - 40,00 cm - 3,00 cm - 1 stuk
Totaal volume	0,144 m ³
Identificatiemethode	Een monstername door de asbestdeskundige met laboanalyse door een asbestlabo.
Destructieve handeling voor identificatie	Nee
Opmerking	<p>Bij de staalname is er afgeweken van het inspectieprotocol, de thermische isolatie bevat geen gipscomponent.</p> <p>De isolatie bestaat uit minerale wol, karton en roofing. Er is een staal genomen waar deze 3 materialen in zitten.</p> <p>De hoeveelheid is een inschatting</p>

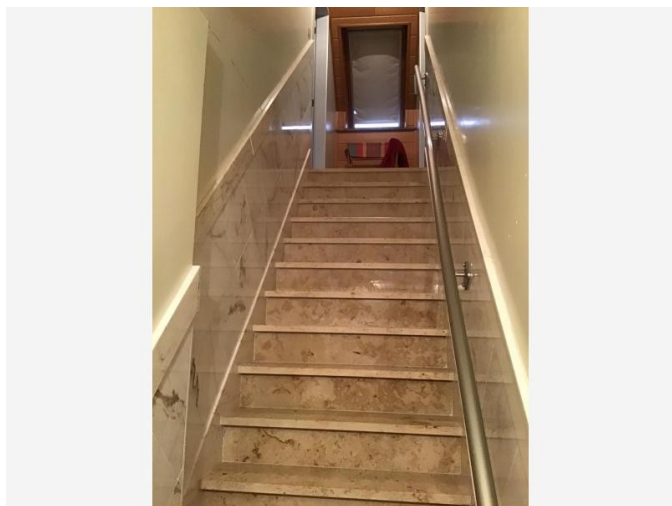
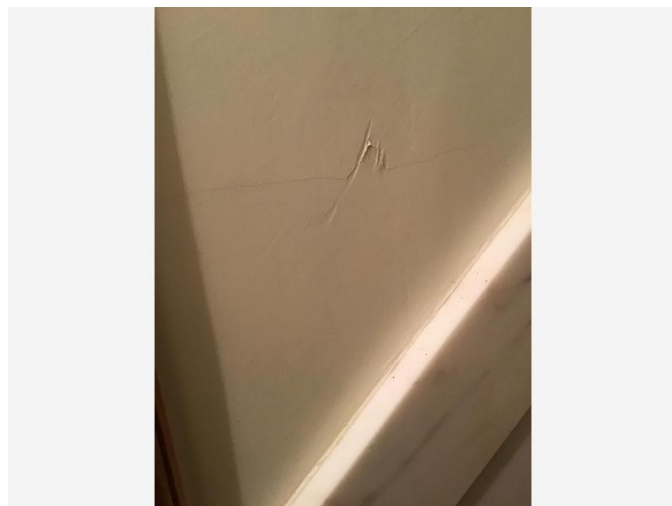
Geen asbest

#	Type	Referentie	Resultaat
8.1	Mengmonster	MM01	Geen asbest

Beschrijving	Pleisterwerk muren
Omgeving	Binnen
Primaire drager	Binnenwand
Bindmiddel van materiaal	Gips - kalk
Gebondenheid op basis van bindmiddel	Niet-hechtgebonden
Hoeveelheid (oppervlakte - dikte - aantal)	• 250,00 m ² - 1,00 cm - 1 stuk
Totaal volume	2,50 m ³
Identificatiemethode	Een monstername door de asbestdeskundige met laboanalyse door een asbestlabo.
Destructieve handeling voor identificatie	Nee
Opmerking	Stooklokaal: aanwezig, niet bepleisterd De hoeveelheid is een inschatting

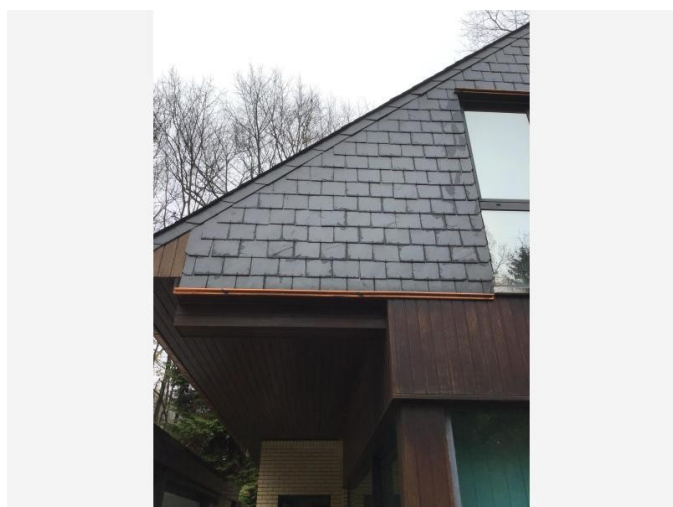
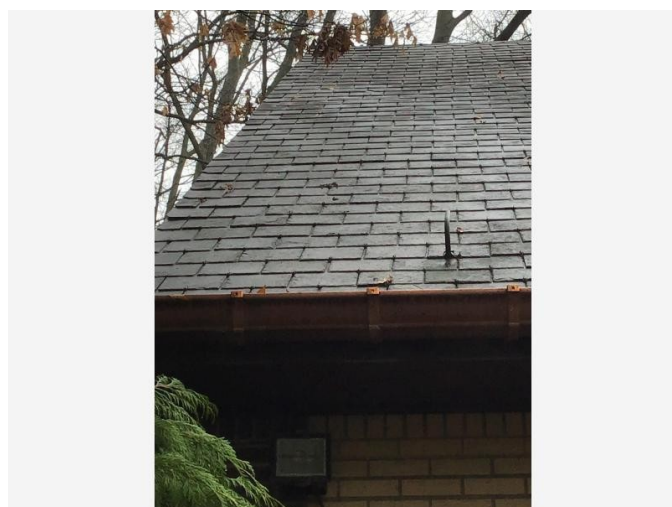
Beschrijving	Notitie	Terug te vinden op plannen
Fiche 9: CV	-	Plan 1.1: Hoofdgebouw plan kelder
Fiche 10: Dak	Het dak bestaat uit natuurleien	Plan 1.6: Hoofdgebouw plan daken
