Asbestinventarisatetest

Kruisstraat 120, 3120 Tremelo

Attestnummer : 20251208-000514.000

Uitgegeven op : 08.12.2025

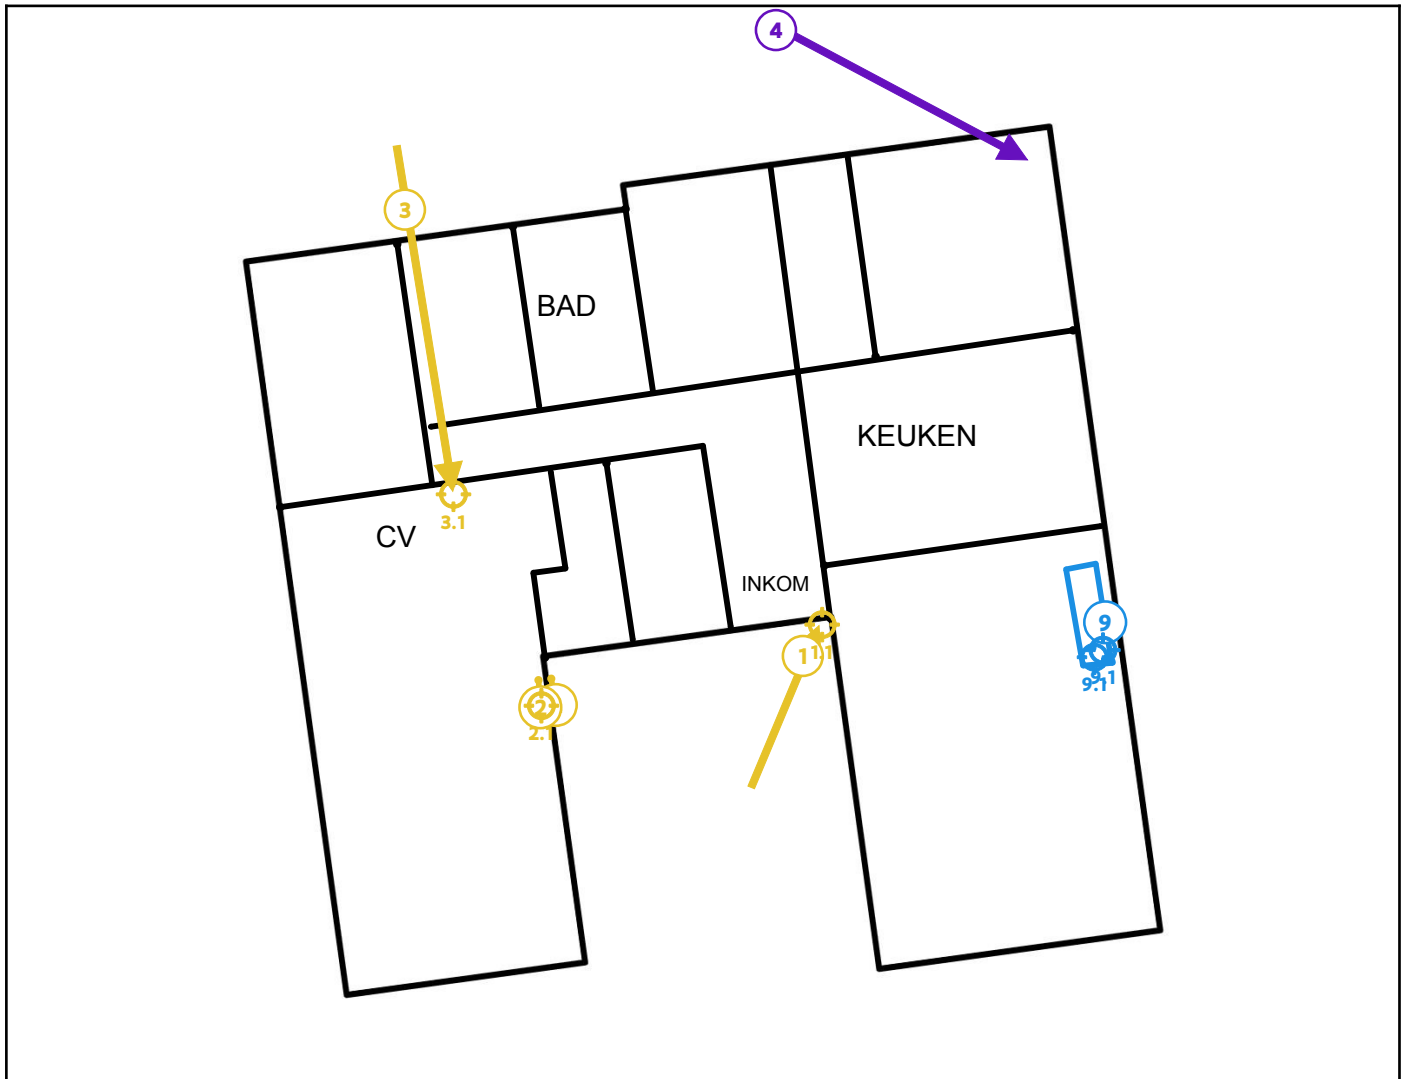
Plan 1.1: Hoofdgebouw plan gelijkvloers

Beschrijving	Type	Actie
1. Ramen/deuren mastiek	Asbestmateriaal	Zorgvuldig beheren
1.1 Code: MM04	Puntmonster	-
2. Garage deurplaat	Asbestmateriaal	Zorgvuldig beheren
2.1 Code: MM05	Puntmonster	-
3. Roetluik/zitting	Asbestmateriaal	Zorgvuldig beheren
3.1 Code: MM06	Puntmonster	-

4. Kruipruimte	Beperking	-
9. Radiatorput Cementering	Geen asbest	-
9.1 Code: MM03	Mengmonster	-

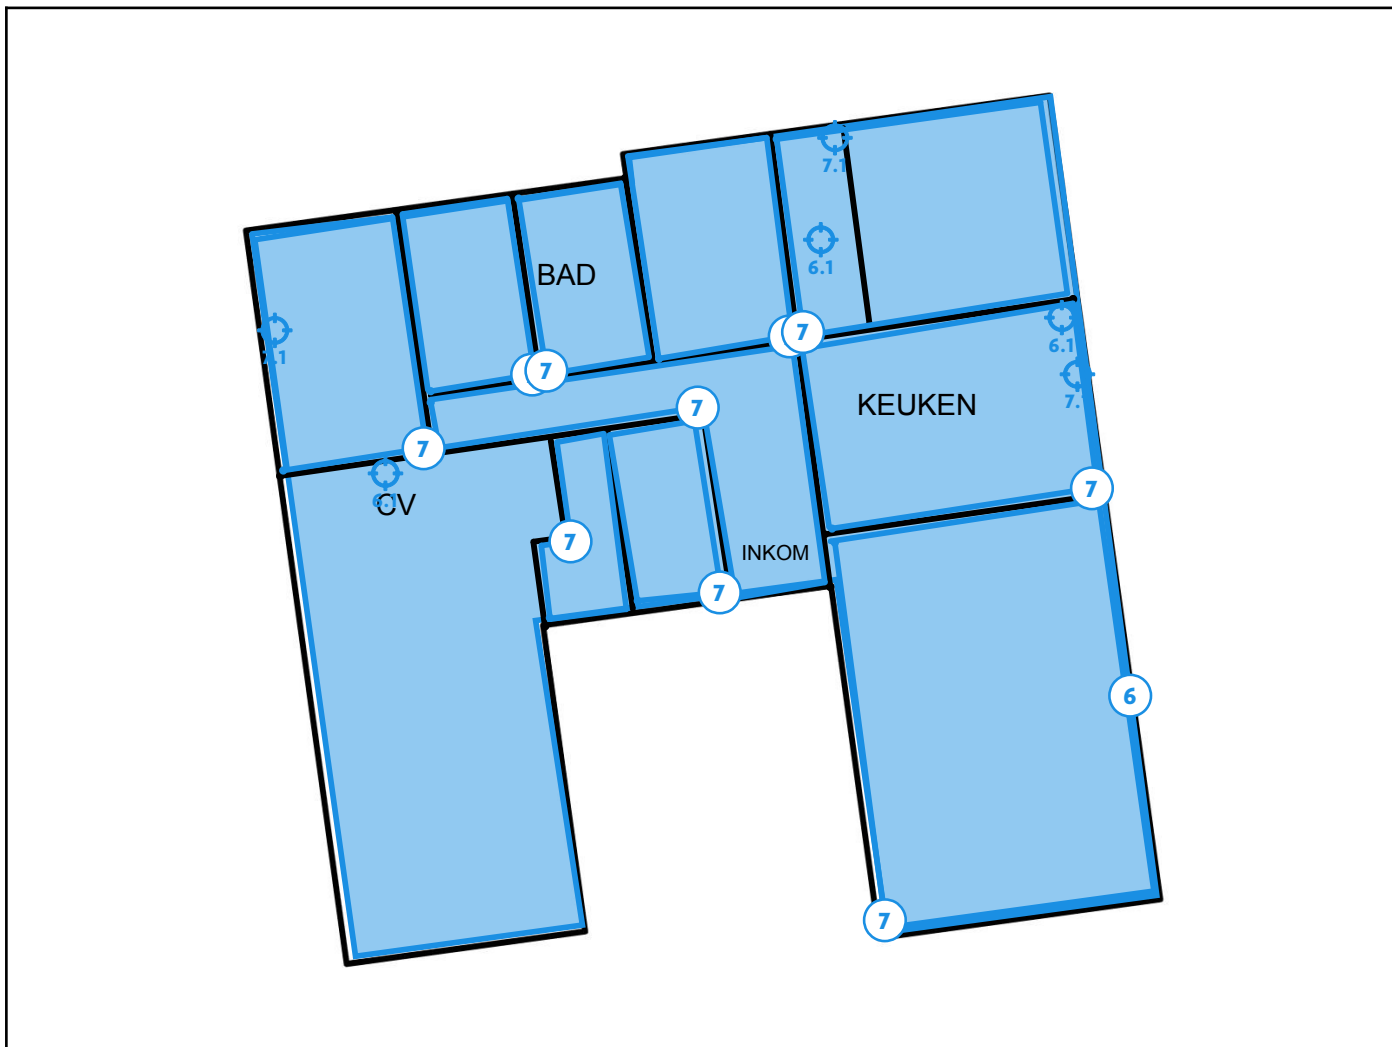
Plan 1.2: Hoofgebouw plan gelijkvloers pleisterwerk

Beschrijving	Type	Actie
6. Pleisterwerk plafonds	Geen asbest	-
6.1 Code: MM02	Mengmonster	-
7. Pleisterwerk muren	Geen asbest	-
7.1 Code: MM01	Mengmonster	-

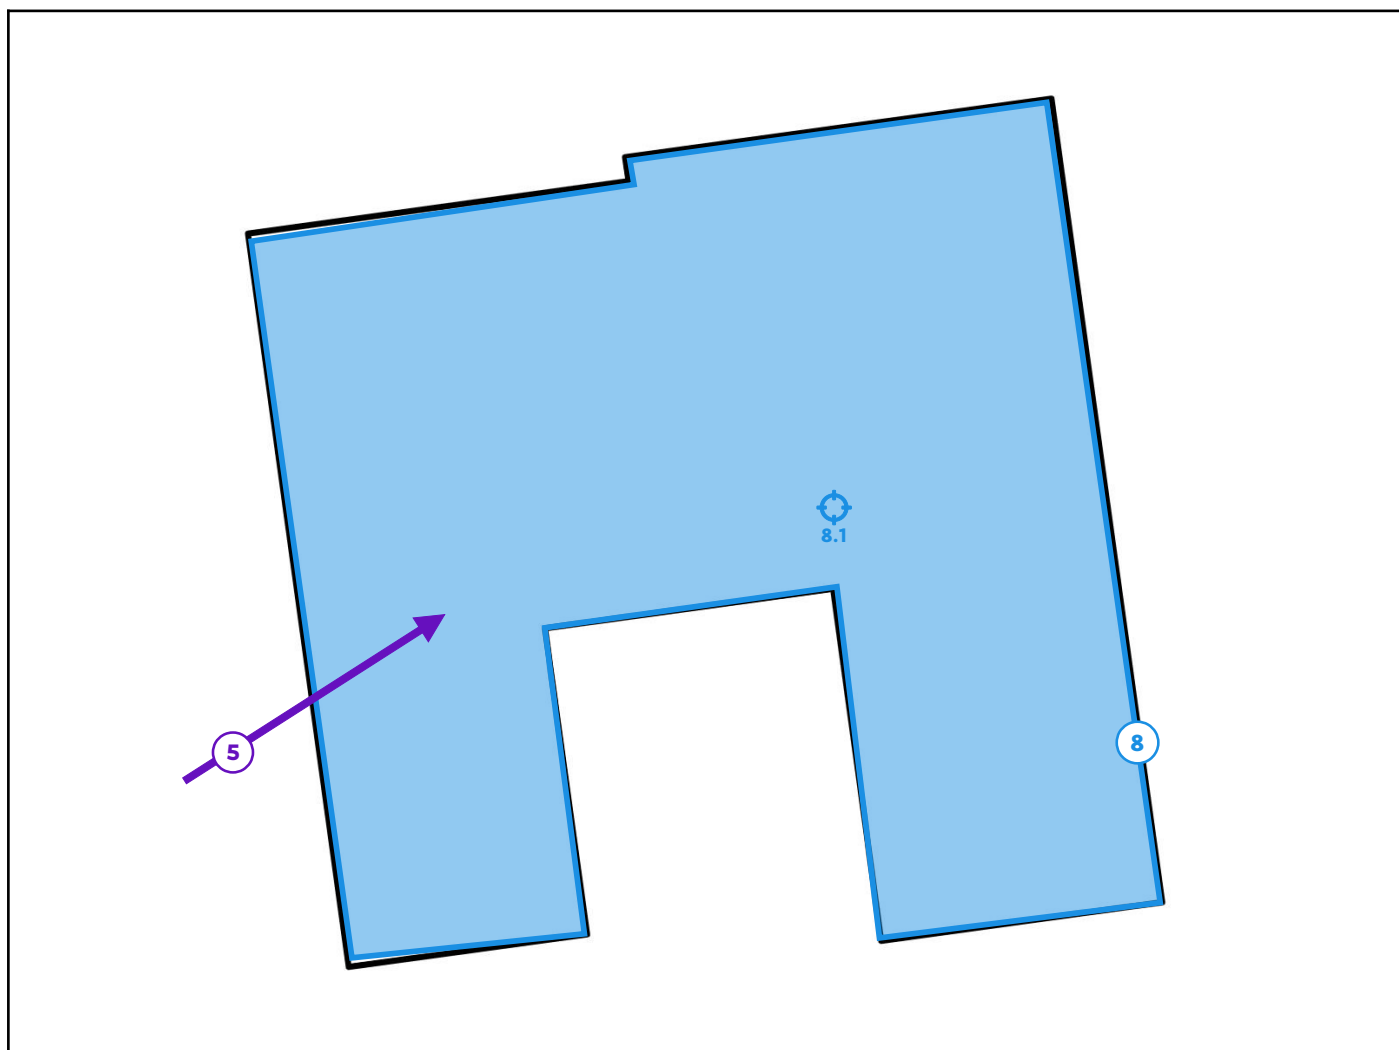
Plan 1.3: Hoofdgebouw plan dak

Beschrijving	Type	Actie
5. Dakbedekking	Advies	-
8. Plat dak	Geen asbest	-
8.1 Code: MM07	Puntmonster	-

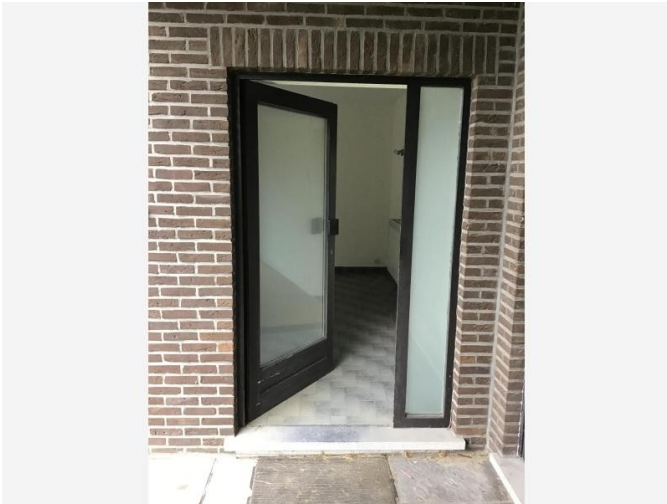
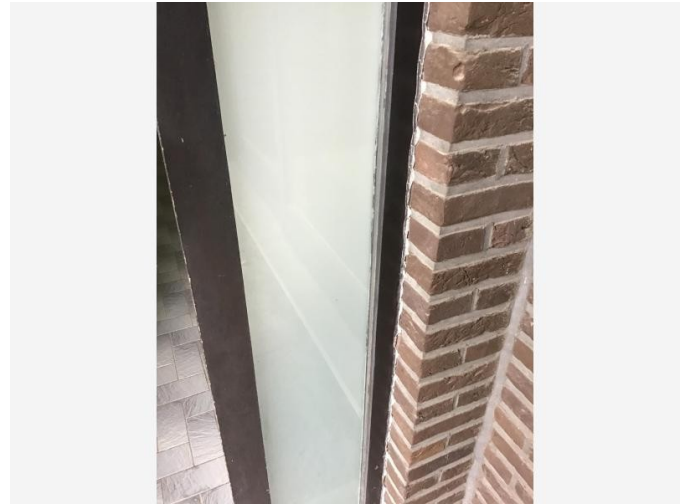
Het asbestmateriaal valt onder de mijlpaal van 2040.

Eindbeoordeling materiaalrisico	Laag materiaalrisico en/of verlaagde kans op vezelvrijgave
---------------------------------	--

Gebondenheid	Categorie 1: hechtgebonden in oorsprong
Asbestsoort (vezeltype)	Alleen chrysotiel
Asbestconcentratie	Laag (< 50%)
Afschermingsgraad van het gehele materiaal	Geheel of deels vrij aan de buitenlucht
Toestand van het materiaal	Licht beschadigd, licht verweerd. Intact calciumsilicaatmateriaal of categorie III 'gebondenheid'

#	Type	Referentie	Resultaat
1.1	Puntmonster	MM04	Chrysotiel

Beschrijving	Ramen/deuren mastiek
Omgeving	Buiten
Primaire drager	Wandopening verticaal (raam, deur, ...)
Asbestmateriaal	In-situ afwerkingslagen - Pasta, stopverf, voegsel, stopsel, vulsel, mastiek, katten, ...
Bindmiddel van asbestmateriaal	Kitten, mastiek, pasta
Gebondenheid op basis van bindmiddel	Hecht
Hoeveelheid (gewicht - aantal)	<ul style="list-style-type: none">• 1,00 kg - 1 stuk
Totaal gewicht	1,00 kg
Eenvoudig bereikbaar	Ja
Bevestigingswijze	<ul style="list-style-type: none">• Verlijmd, ingegoten, versmeerd
Identificatiemethode	Een monstername door de asbestdeskundige met laboanalyse door een asbestlabo.
Destructieve handeling voor identificatie	Nee
Opmerking	Alle ramen en deuren zijn voorzien van dezelfde raamkit. De hoeveelheid is een inschatting

- Zorg voor een veilig beheer. Vermijd het beschadigen van het asbestmateriaal. Controleer de toestand jaarlijks op wijzigingen.

- Eenvoudige handelingen: mag via doe-het-zelf of door werknemer(s) met opleidingsattest eenvoudige handelingen
We raden aan om de asbesttoepassing te laten verwijderen door een firma met een opleidingsattest eenvoudige handelingen.

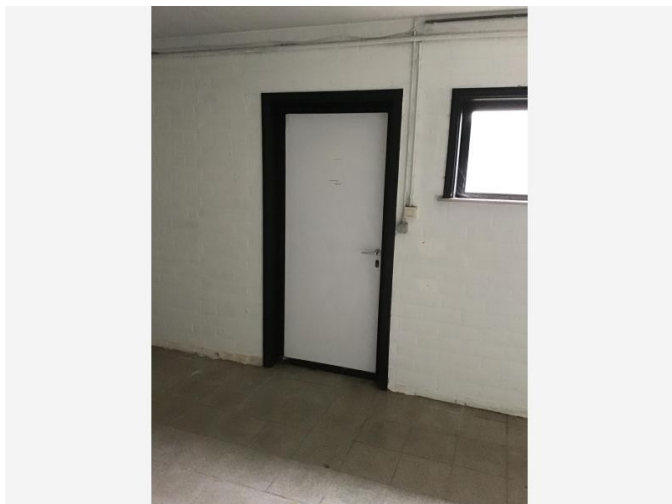
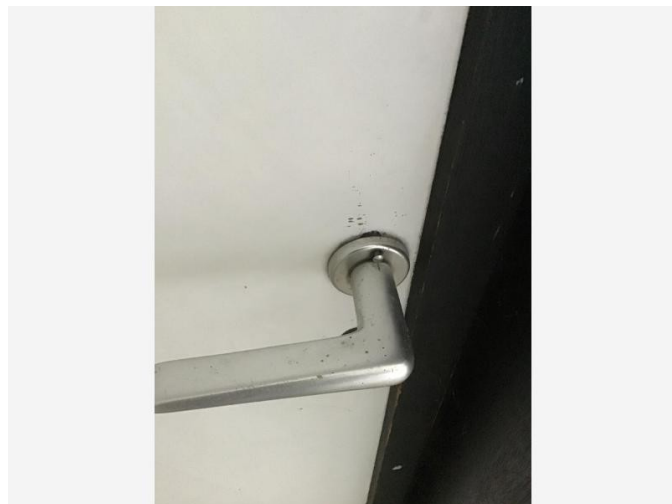
Het asbestmateriaal valt onder de mijlpaal van 2040.

Eindbeoordeling materiaalrisico	Laag materiaalrisico en/of verlaagde kans op vezelvrijgave
---------------------------------	--

Gebondenheid	Categorie 1: hechtgebonden in oorsprong
Asbestsoort (vezeltype)	Alleen chrysotiel
Asbestconcentratie	Laag (< 50%)
Afschermingsgraad van het gehele materiaal	Geheel of deels (ook) vrij aan de binnenlucht
Toestand van het materiaal	Licht beschadigd, licht verweerd. Intact calciumsilicaatmateriaal of categorie III 'gebondenheid'

#	Type	Referentie	Resultaat
2.1	Puntmonster	MM05	Chrysotiel

Beschrijving	Garage deurplaat
Omgeving	Grenst aan binnen- en buitenlucht
Primaire drager	Wandopening verticaal (raam, deur, ...)
Asbestmateriaal	Plaat, paneel, tablet - Geëmailleerd, type Glasal
Bindmiddel van asbestmateriaal	Cement
Gebondenheid op basis van bindmiddel	Hecht
Hoeveelheid (oppervlakte - dikte - aantal)	• 2,00 m ² - 0,60 cm - 1 stuk
Totaal volume	0,012 m ³
Eenvoudig bereikbaar	Ja
Bevestigingswijze	• Geklemd
Identificatiemethode	Een monstername door de asbestdeskundige met laboanalyse door een asbestlabo.
Destructieve handeling voor identificatie	Nee
Opmerking	De hoeveelheid is een inschatting

- Zorg voor een veilig beheer. Vermijd het beschadigen van het asbestmateriaal. Controleer de toestand jaarlijks op wijzigingen.

- Eenvoudige handelingen: mag via doe-het-zelf of door werknemer(s) met opleidingsattest eenvoudige handelingen
We raden aan om de asbesttoepassing te laten verwijderen door een firma met een opleidingsattest eenvoudige handelingen.

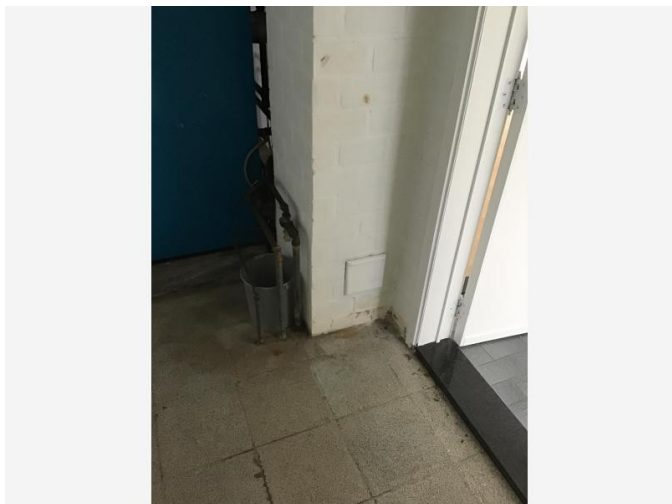
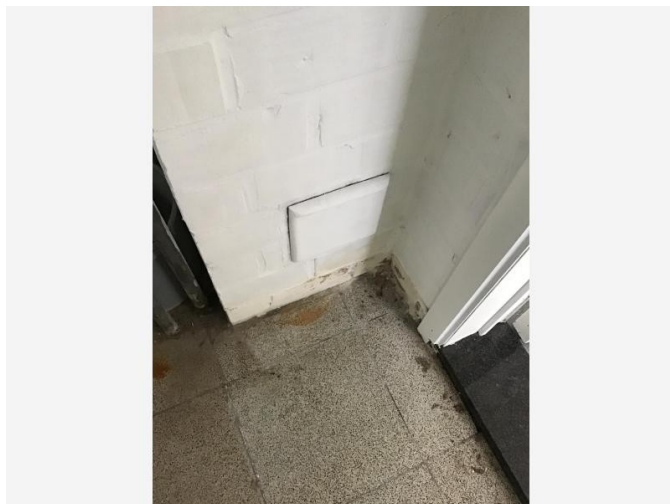
Het asbestmateriaal valt onder de mijlpaal van 2040.

Eindbeoordeling materiaalrisico	Laag materiaalrisico en/of verlaagde kans op vezelvrijgave
---------------------------------	--

Gebondenheid	Categorie 1: hechtgebonden in oorsprong
Asbestsoort (vezeltype)	Crocidoliet aanwezig
Asbestconcentratie	Laag (< 50%)
Afschermingsgraad van het gehele materiaal	Geheel of deels (ook) vrij aan de binnenlucht
Toestand van het materiaal	Onbeschadigd, niet verweerd

#	Type	Referentie	Resultaat
3.1	Puntmonster	MM06	Crocidoliet, Chrysotiel

Beschrijving	Roetluik/zitting
Omgeving	Binnen
Primaire drager	Schacht-koker (technisch)
Asbestmateriaal	Brandwerende afsluiting (prefab geheel) - Luik
Bindmiddel van asbestmateriaal	Cement
Gebondenheid op basis van bindmiddel	Hecht
Hoeveelheid (gewicht - aantal)	<ul style="list-style-type: none">• 1,00 kg - 1 stuk
Totaal gewicht	1,00 kg
Eenvoudig bereikbaar	Ja
Bevestigingswijze	<ul style="list-style-type: none">• Geklemd• Verlijmd, ingegoten, versmeerd
Identificatiemethode	Een monstername door de asbestdeskundige met laboanalyse door een asbestlabo.
Destructieve handeling voor identificatie	Nee
Opmerking	De hoeveelheid is een inschatting

- Zorg voor een veilig beheer. Vermijd het beschadigen van het asbestmateriaal. Controleer de toestand jaarlijks op wijzigingen.

- Eenvoudige handelingen: mag via doe-het-zelf of door werknemer(s) met opleidingsattest eenvoudige handelingen
We raden aan om de asbesttoepassing te laten verwijderen door een firma met een opleidingsattest eenvoudige handelingen.

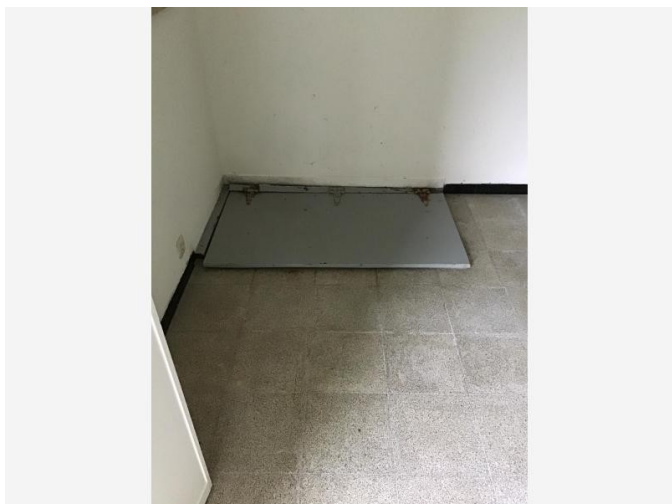
Situeringfoto

Permanente beperking

Reden: Het onderzoek kan niet uitgevoerd worden binnen de bepalingen van de Welzijnswet

Uitleg van de asbestdeskundige: De te onderzoeken ruimte is lager dan 1,5 meter.

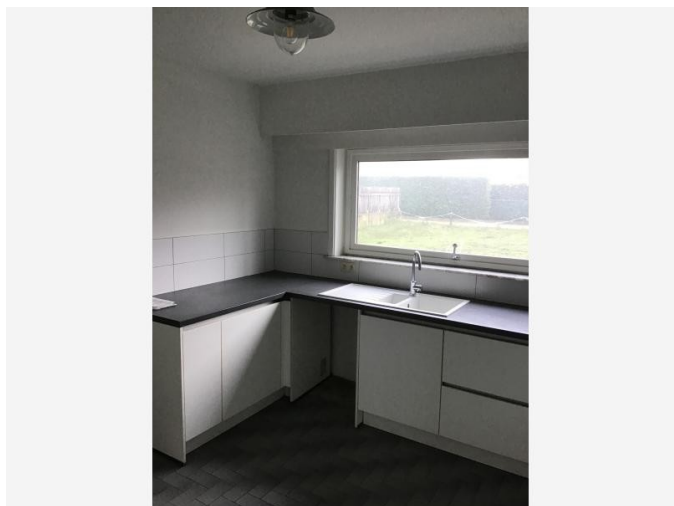
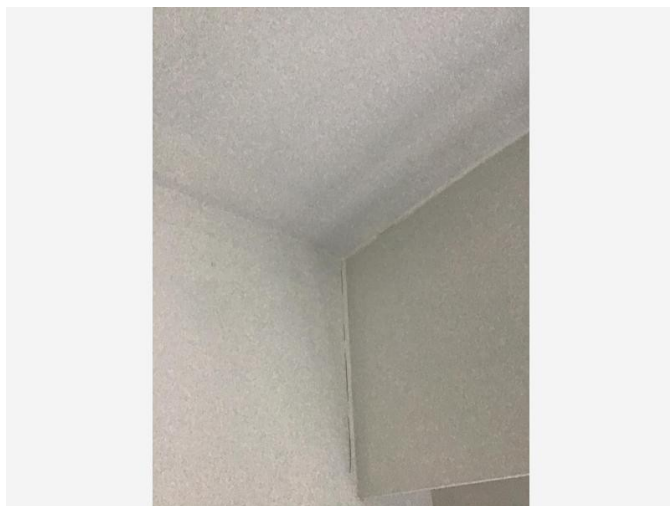
Fiche 6: Pleisterwerk plafonds

Geen asbest

#	Type	Referentie	Resultaat
6.1	Mengmonster	MM02	Geen asbest

Beschrijving	Pleisterwerk plafonds
Omgeving	Binnen
Primaire drager	Plafond
Bindmiddel van materiaal	Gips - kalk
Gebondenheid op basis van bindmiddel	Niet-hechtgebonden
Hoeveelheid (oppervlakte - dikte - aantal)	• 260,00 m ² - 1,00 cm - 1 stuk
Totaal volume	2,60 m ³
Identificatiemethode	Een monstername door de asbestdeskundige met laboanalyse door een asbestlabo.
Destructieve handeling voor identificatie	Nee
Opmerking	Traphal: niet aanwezig De hoeveelheid is een inschatting

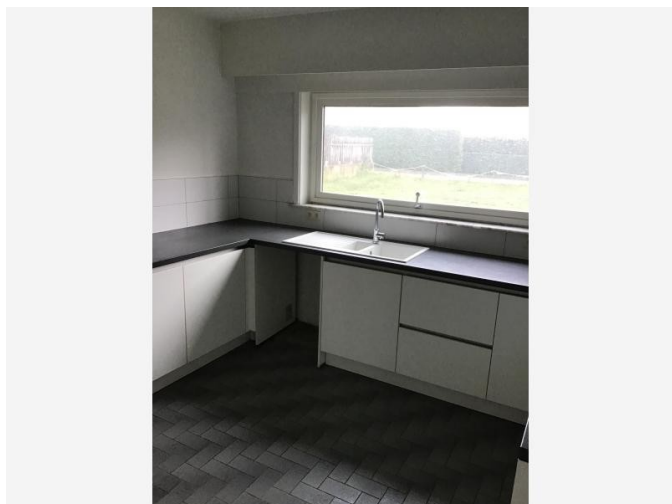
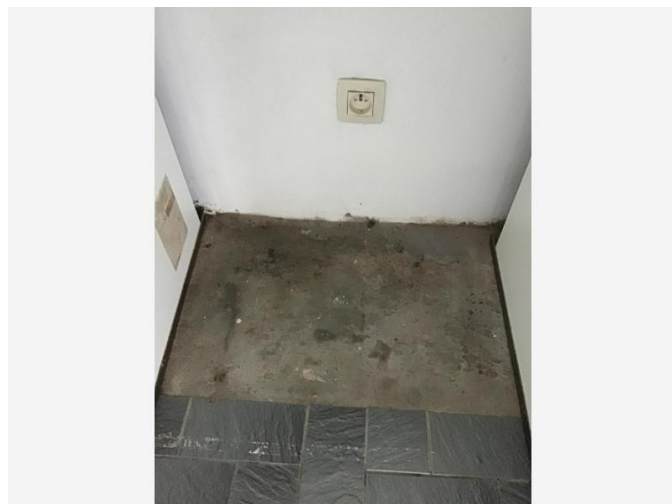
Fiche 7: Pleisterwerk muren

Geen asbest

#	Type	Referentie	Resultaat
7.1	Mengmonster	MM01	Geen asbest

Beschrijving	Pleisterwerk muren
Omgeving	Binnen
Primaire drager	Binnenwand
Bindmiddel van materiaal	Gips - kalk
Gebondenheid op basis van bindmiddel	Niet-hechtgebonden
Hoeveelheid (oppervlakte - dikte - aantal)	• 480,00 m ² - 1,00 cm - 1 stuk
Totaal volume	4,80 m ³
Identificatiemethode	Een monstername door de asbestdeskundige met laboanalyse door een asbestlabo.
Destructieve handeling voor identificatie	Nee
Opmerking	Stooklokaal: aanwezig, niet bepleisterd De hoeveelheid is een inschatting

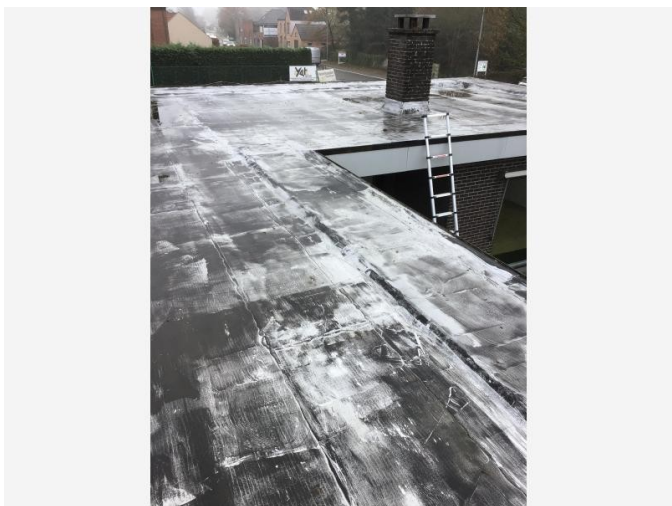
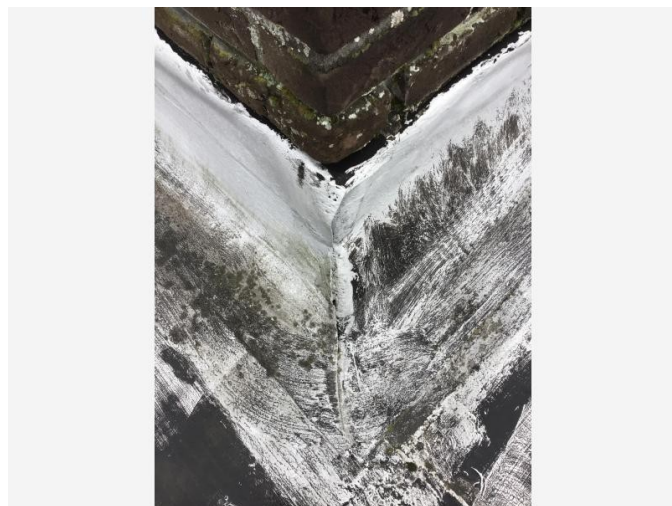
Fiche 8: Plat dak

Geen asbest

#	Type	Referentie	Resultaat
8.1	Puntmonster	MM07	Geen asbest

Beschrijving	Plat dak
Omgeving	Buiten
Primaire drager	Plat dak
Bindmiddel van materiaal	Bitumen (roofing, teer, asfalt)
Gebondenheid op basis van bindmiddel	Hecht
Hoeveelheid (oppervlakte - aantal)	• 265,00 m ² - 1 stuk
Totale oppervlakte	265,00 m ²
Identificatiemethode	Een monstername door de asbestdeskundige met laboanalyse door een asbestlabo.
Destructieve handeling voor identificatie	Nee
Opmerking	De hoeveelheid is een inschatting

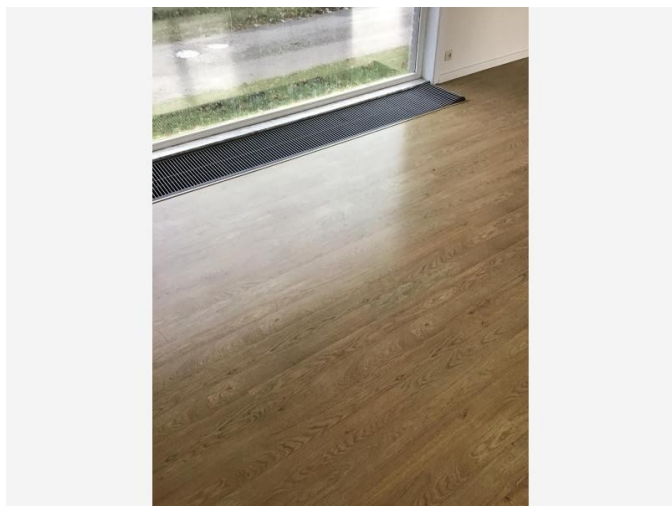
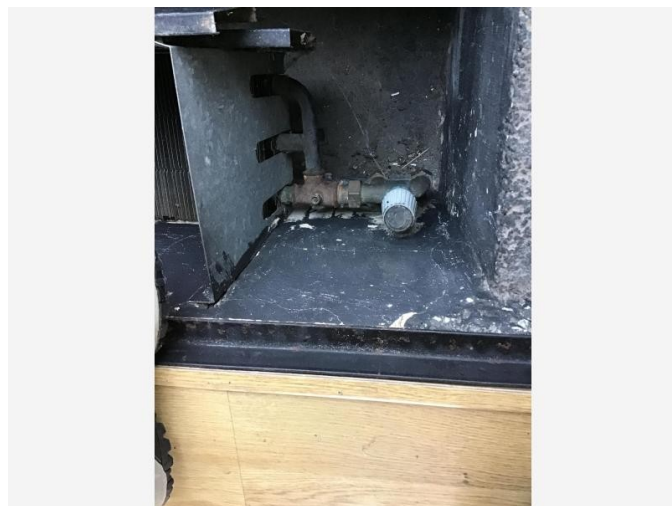
Fiche 9: Radiatorput Cementering

Geen asbest

#	Type	Referentie	Resultaat
9.1	Mengmonster	MM03	Geen asbest

Beschrijving	Radiatorput Cementering
Omgeving	Binnen
Primaire drager	Binnenwand
Bindmiddel van materiaal	Cement
Gebondenheid op basis van bindmiddel	Hecht
Hoeveelheid (gewicht - aantal)	• 20,00 kg - 1 stuk
Totaal gewicht	20,00 kg
Identificatiemethode	Een monstername door de asbestdeskundige met laboanalyse door een asbestlabo.
Destructieve handeling voor identificatie	Nee
Opmerking	De hoeveelheid is een inschatting
