# Asbestinventarisatetest

Grote Heibergstraat 6, 2235 Hulshout

Attestnummer : **20260310-000048.000**

Uitgegeven op : **10.03.2026**

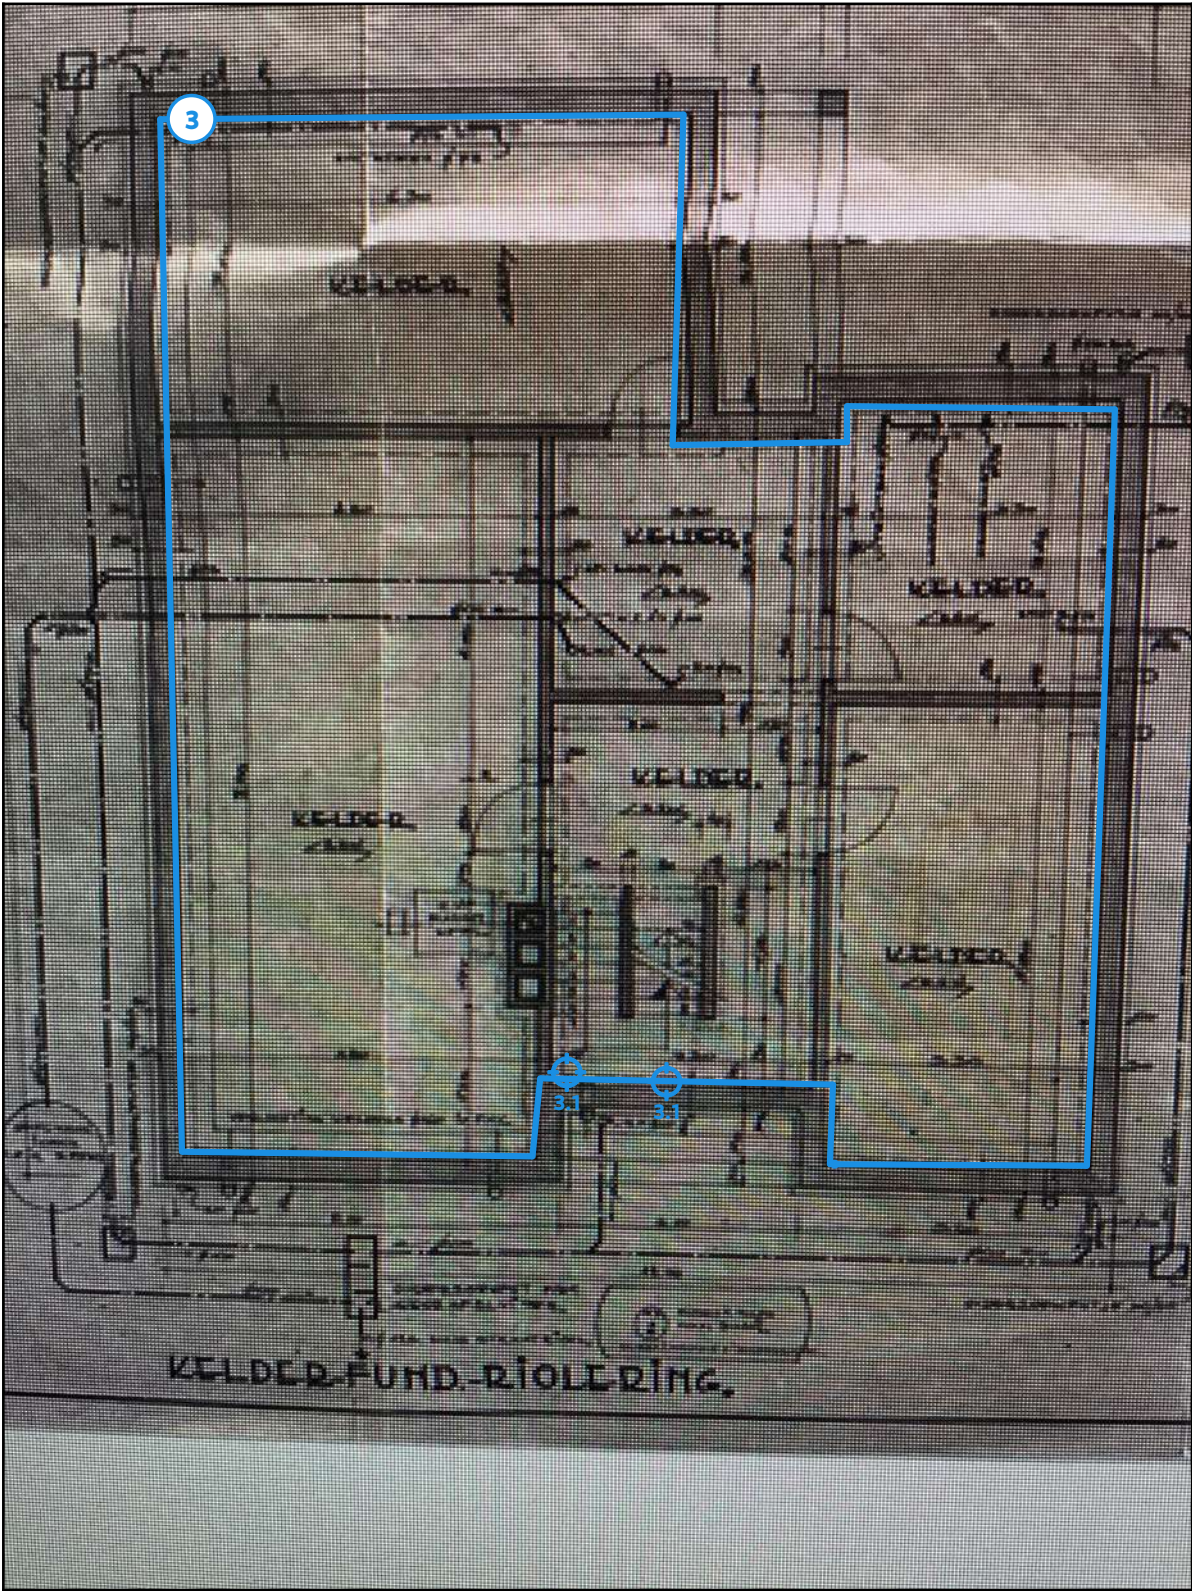
# Plan 1.1: Hoofdgebouw plan kelder

| 3. Kelder cementering | Geen asbest | - |

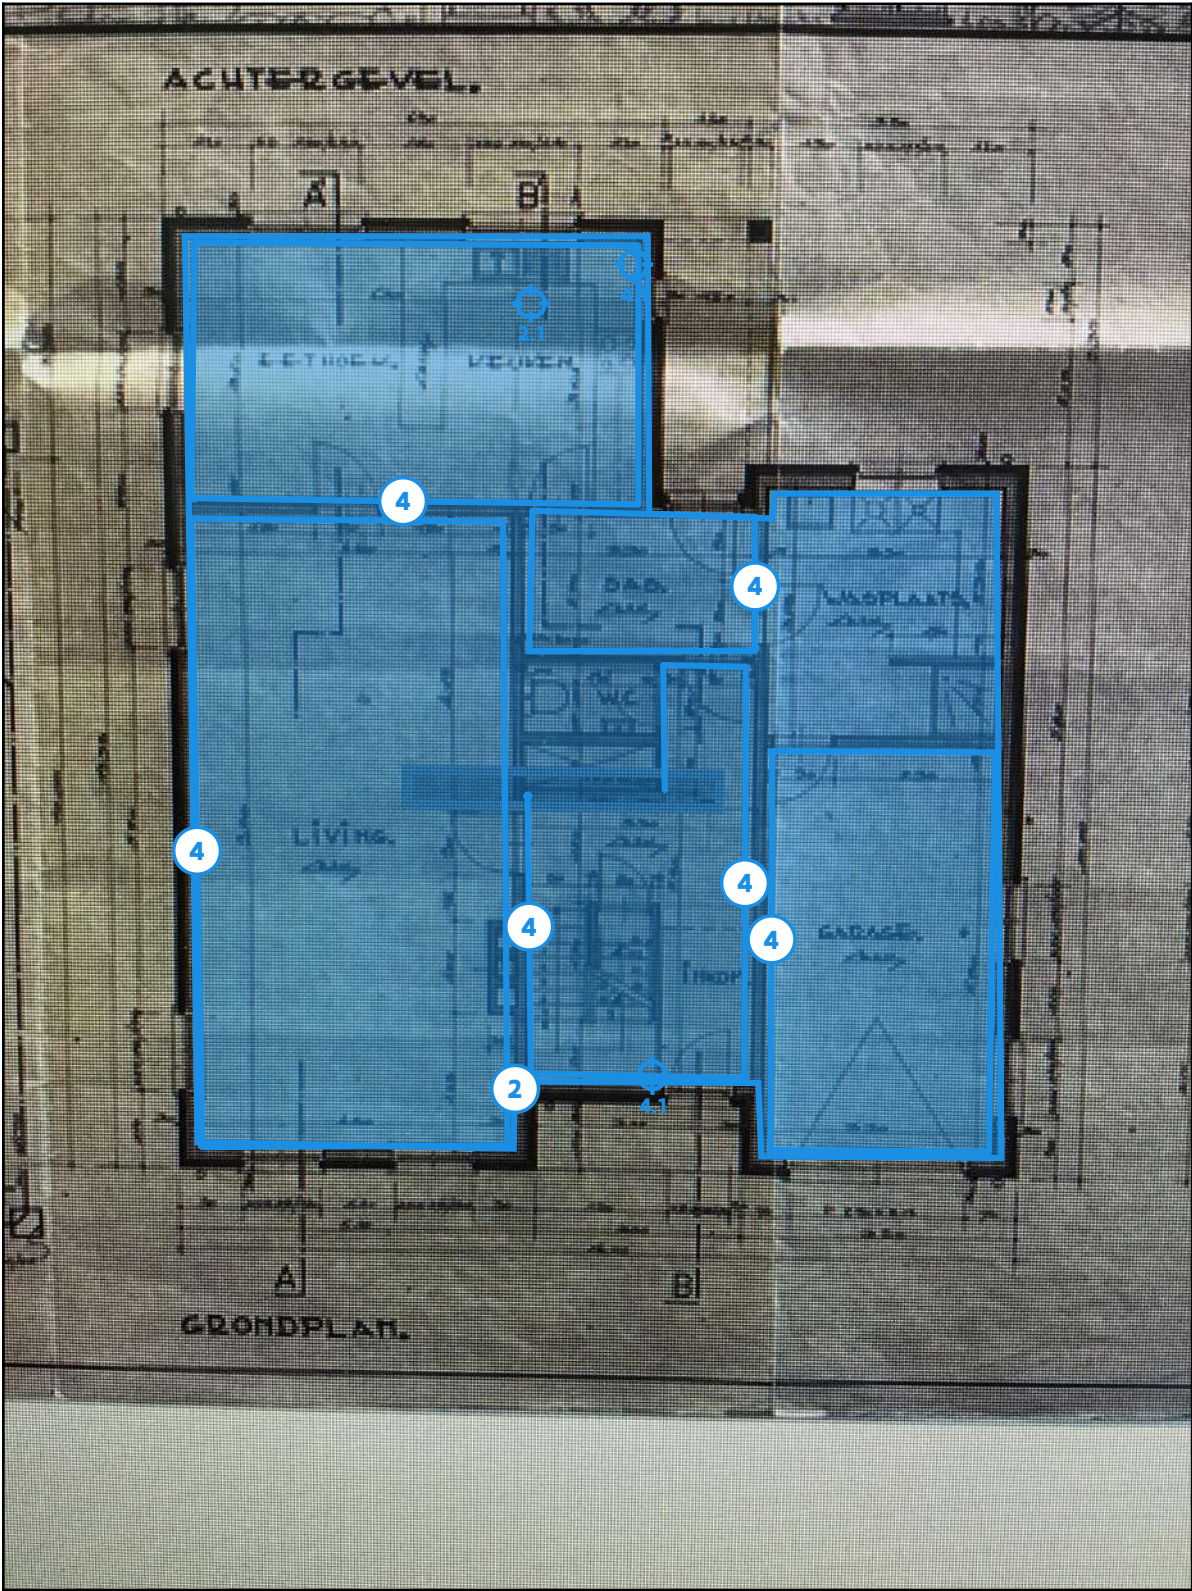
# Plan 1.2: Hoofdgebouw plan gelijkvloers

| 2. Pleisterwerk plafonds | Geen asbest | - |
| 4. Pleisterwerk muren | Geen asbest | - |

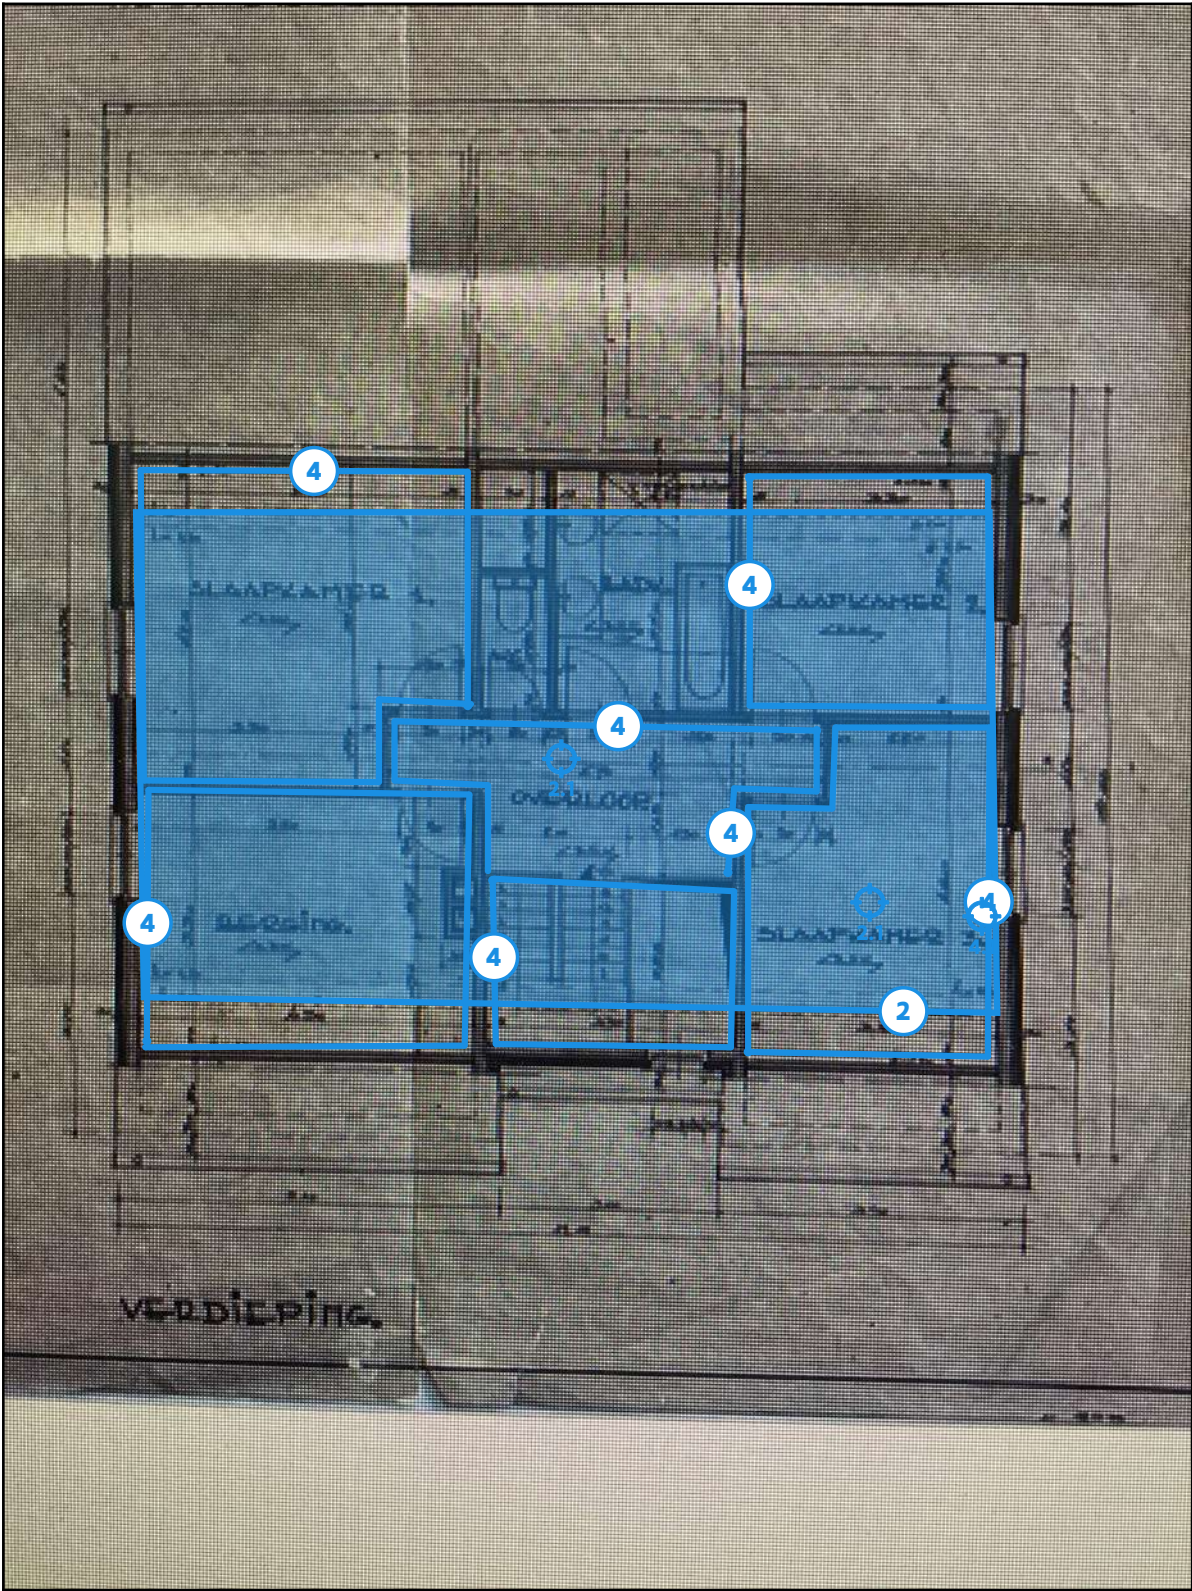
# Plan 1.3: Hoofdgebouw plan 1ste verdieping

| 2. Pleisterwerk plafonds | Geen asbest | - |
| 4. Pleisterwerk muren | Geen asbest | - |

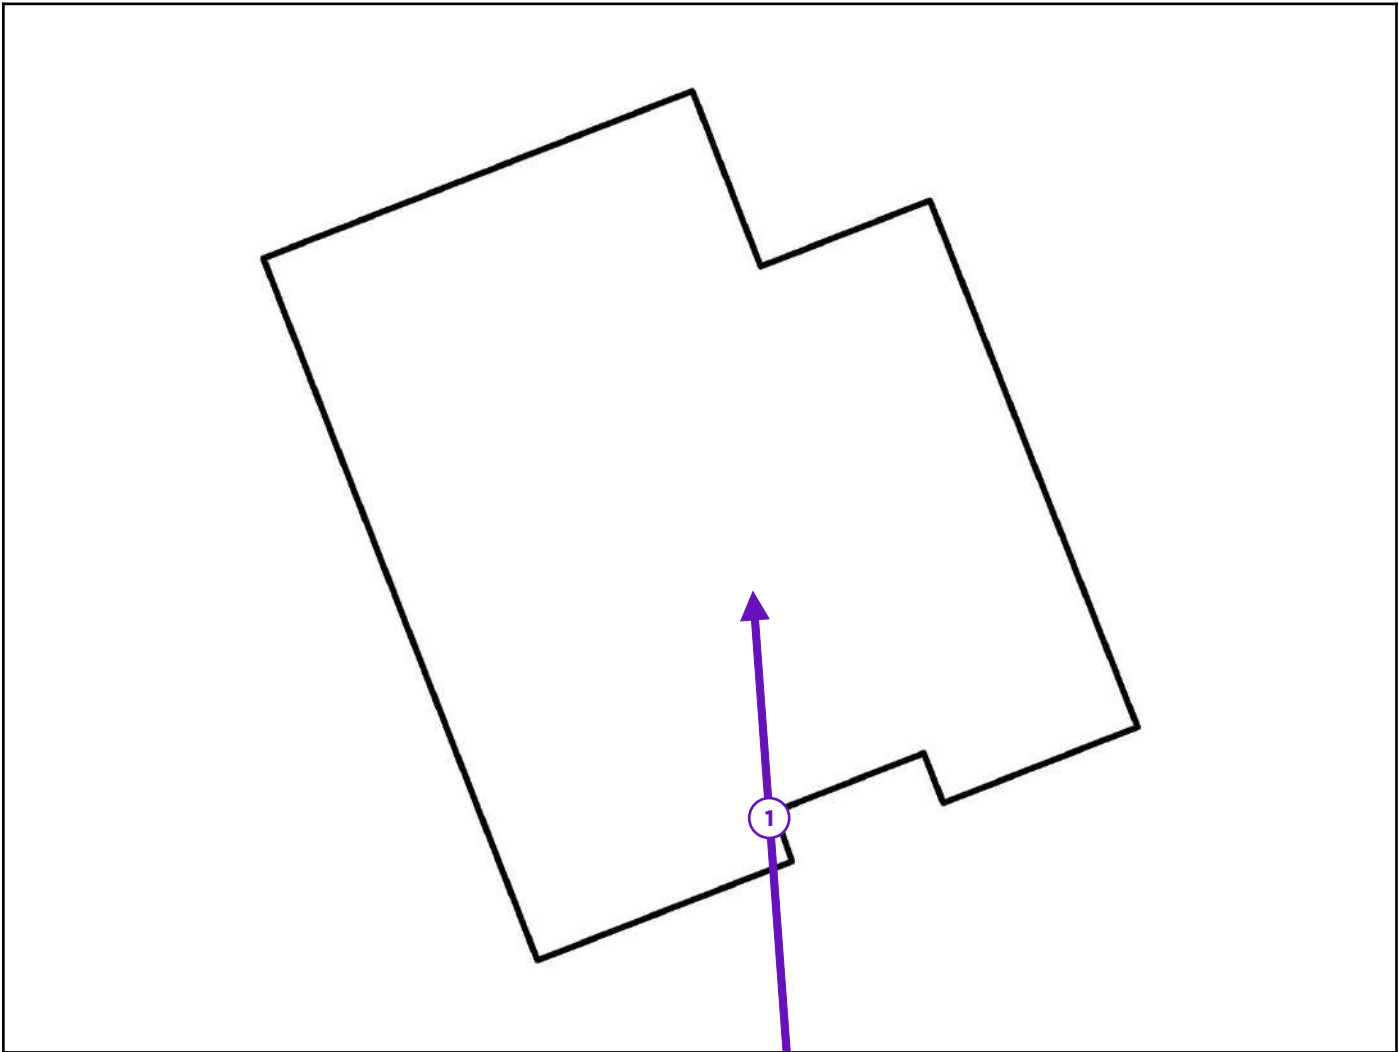
# Plan 1.5: Hoofdgebouw plan daken

| Beschrijving | Type | Actie |
|---|---|---|
| 1. Schoorsteen | Beperking | - |

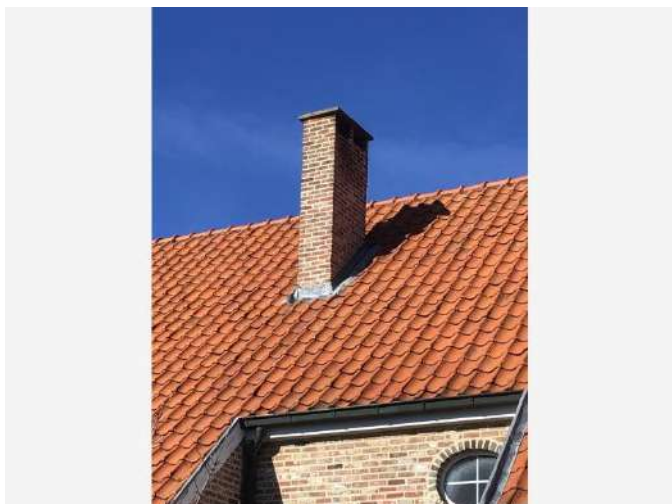
*Situeringsfoto*

**Reden:** Het te onderzoeken materiaal situeert zich hoger dan 3,50 m te rekenen vanaf een veilige ondergrond

**Uitleg van de asbestdeskundige:** De binnenkant en de buitenkant van de schoorsteen zijn niet inspecteerbaar. In de periode dat deze woning werd gebouwd, werd mogelijks een asbesthoudend rookgaskanaal of een asbesthoudende beplating gebruikt aan de binnenzijde, asbesthoudende mastieken en bitumen aan de buitenzijde.

Indien bij werken asbestverdachte toepassingen inspecteerbaar zijn, dienen ze alsnog onderzocht te worden door een asbestdeskundige

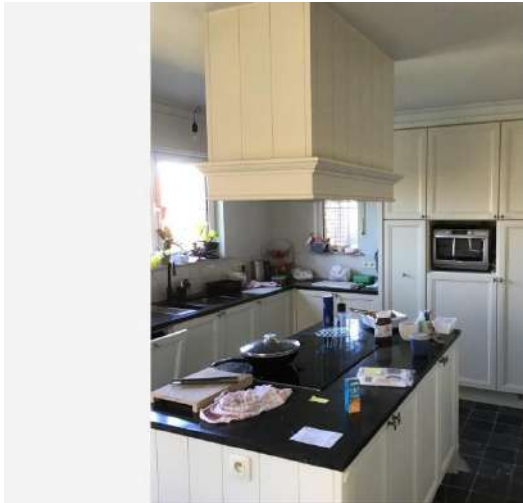
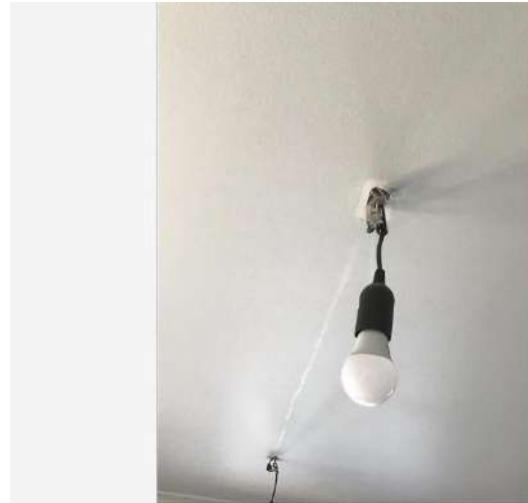
## Fiche 2: Pleisterwerk plafonds

Geen asbest

| # | Type | Referentie | Resultaat |
|---|---|---|---|
| 2.1 | Mengmonster | MM02 | Geen asbest |

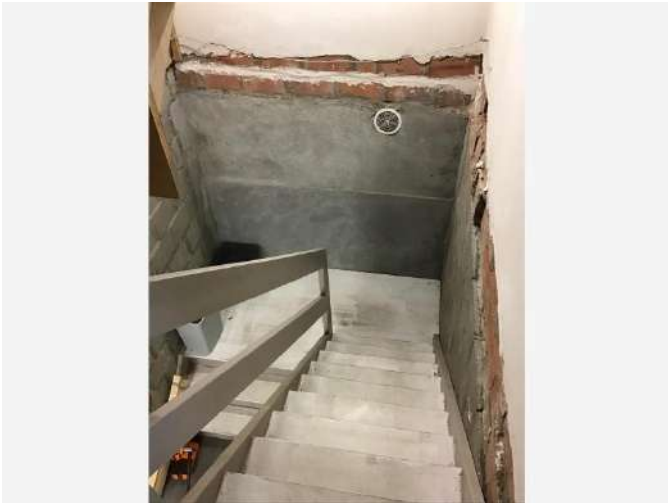
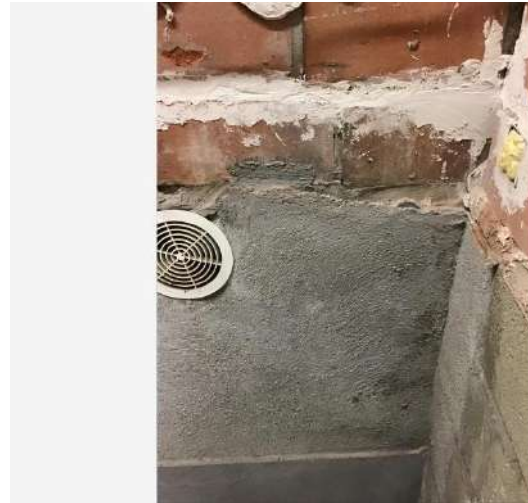
## Fiche 3: Kelder cementering

Geen asbest

| # | Type | Referentie | Resultaat |
|---|---|---|---|
| 3.1 | Mengmonster | MM03 | Geen asbest |

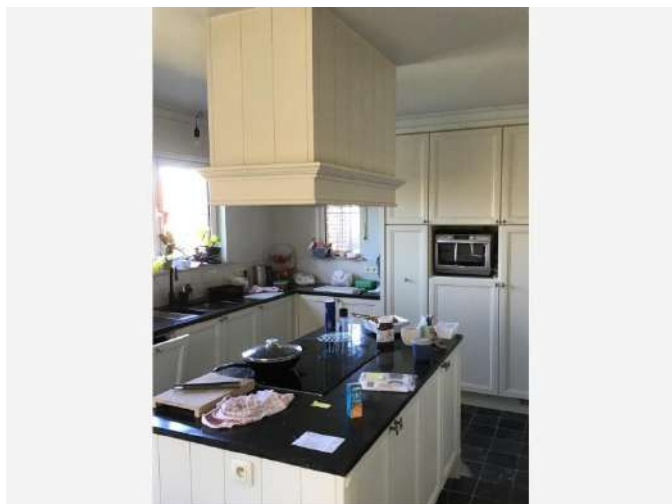
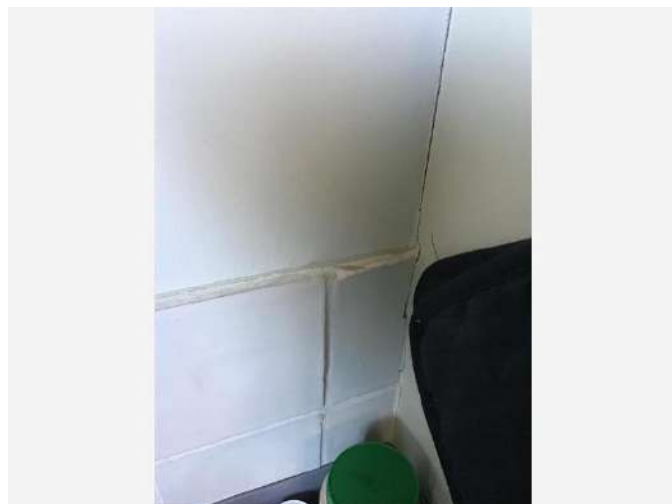
## Fiche 4: Pleisterwerk muren

Geen asbest

| # | Type | Referentie | Resultaat |
|---|---|---|---|
| 4.1 | Mengmonster | MM01 | Geen asbest |

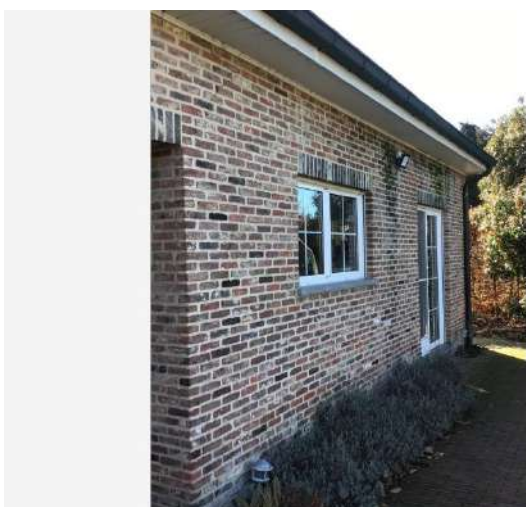
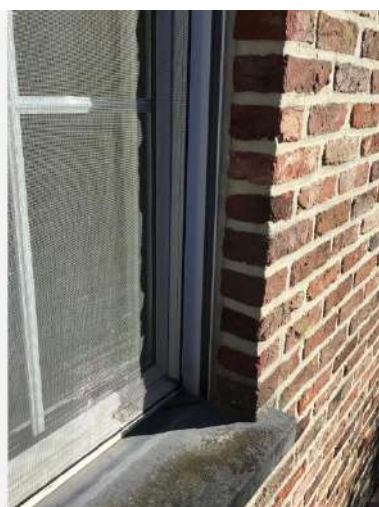
## Fiche 8: Raamkit

| Beschrijving | Notitie | Terug te vinden op plannen |
|---|---|---|
| Fiche 8: Raamkit | Flexibele raamkit | - |
